1 事業について

2 史跡井寺古墳について

史跡井寺古墳は熊本県嘉島町に所在する5世紀後半に築造された古墳です。肥後型と呼ばれる横穴式石室の内部には、線刻によるさまざまな装飾や赤彩が施され、我が国を代表する装飾古墳の一つとして大正10年に史跡指定されました。平成28年熊本地震によって石室入口部の天井石が崩落したため石室内部への立入りができない状況が続いていました。小型カメラを用いた内部調査等により、石室が大きくゆがみ石材が崩落する等の被害の一端が判明していましたが、石室内部への立入りと被災状況の正確な把握ができないため、復旧方針の検討が困難となっていました。

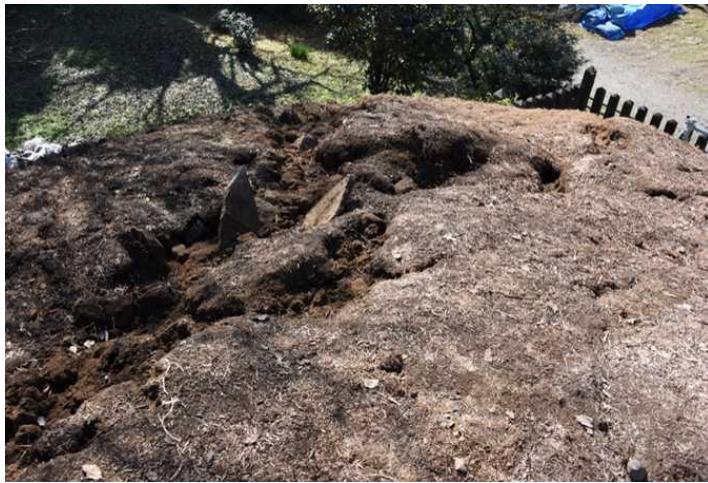
【地震発生後亀裂が発生した墳丘（※）】

亀裂内から石材が露出しており、内部の石室までの墳丘土に厚みがなく、墳丘土の重さで石室が十分に押さえられていない状態とみられる。石室内への雨水流入防止のため、震災発生後今日までシートでの被覆と保護が続く。

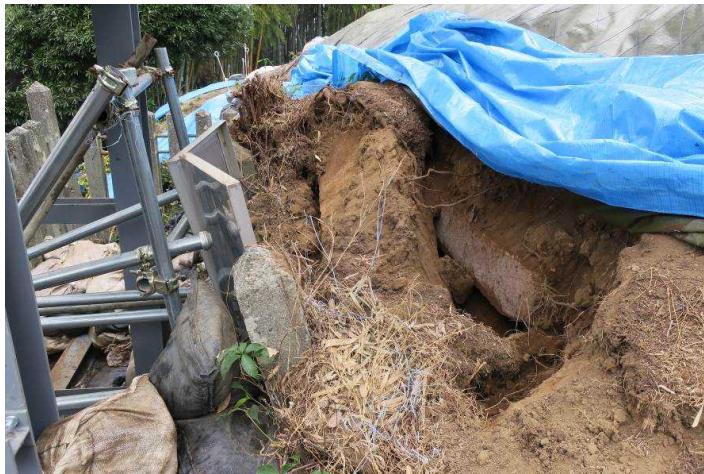
【前庭部天井石崩落状況】

天井石を構成する石材上部に乗る土が非常に少なく、石材が安定して押さえられていない状態であったことが分かる。崩落した石材の前面（写真左）は内部環境の安定化を図るための保護扉で、石材を支えるためのものではなく、石材が動きやすい状態であった。

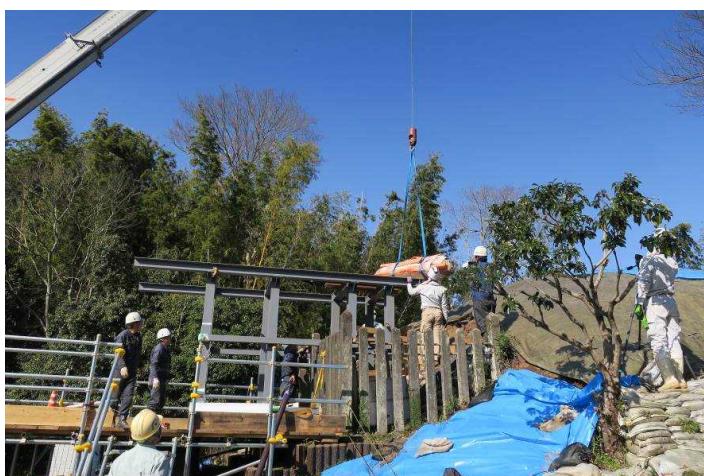
【崩落天井石の取り外し作業】

崩落した石材を傷つけないように慎重に石材の取り外しを行う。

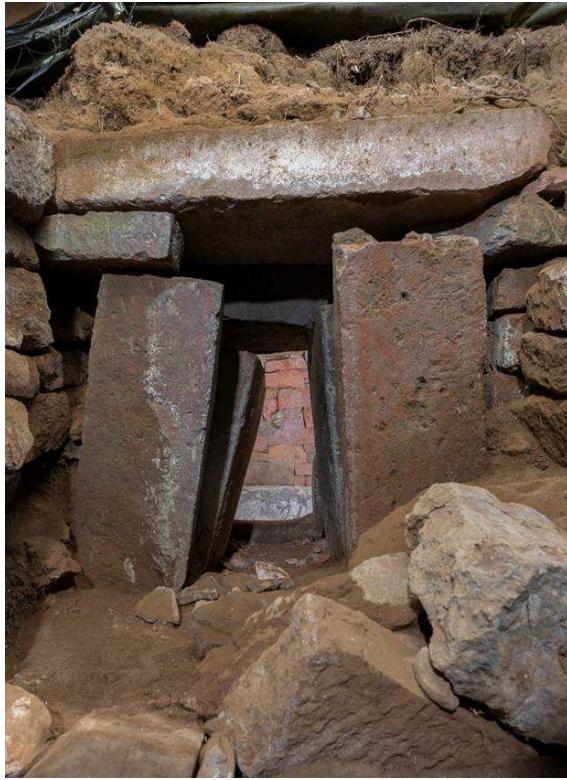
【前庭部・羨道部の被災状況（※）】

線刻と彩色により装飾された石材（中央の板石）も大きく傾いてずれている。手前には前庭部から崩落した石材が積み重なって堆積している。前庭部南側は特に壁体の崩落が激しく、石材の前面が支えられていない状態が構造的な弱点となったとみられる。

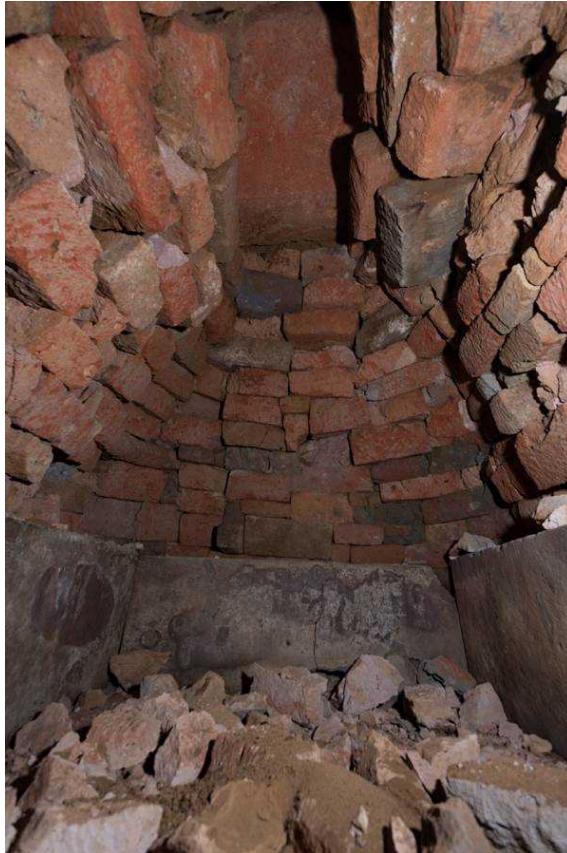
【玄室内の被災状況（全景）（※）】

石室内には側壁から崩落した石材が大量に落下し、土砂の崩落も発生している。

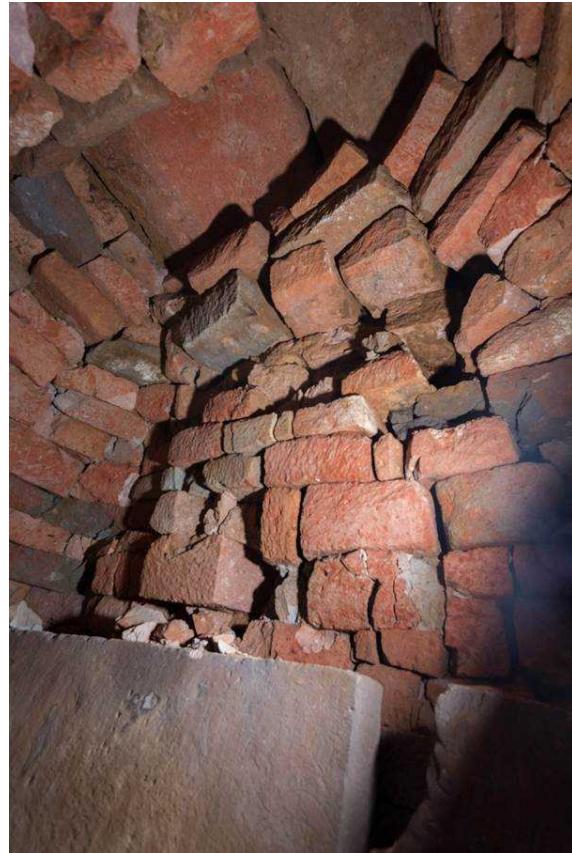
【玄室内の被災状況（天井～南壁）（※）】

石室は最大で手前に 40cm ほども歪んだとみられ、石材の破損、強い張り出しが発生している。
