## 国宝高松塚古墳壁画の恒久保存方針の策定について

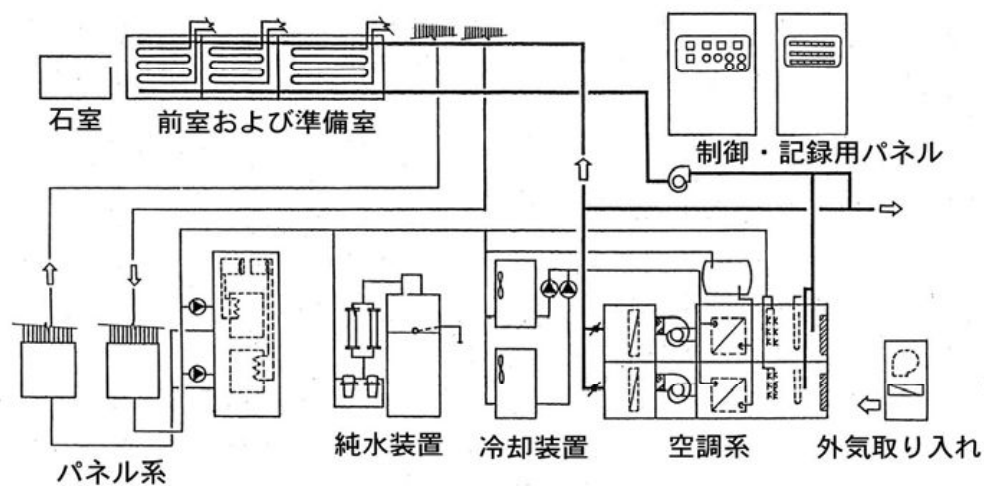
図1. 高松塚古墳の空調施設

現在の保存施設は、石室前に前室（前室 A、B および準備室）とその地下に空調機械室を備えているが、壁面に風を当てると壁画が傷む危険があるので、石室を直接空調する設計にはなっていない。空調設備は、取り合い部の土中温度と等しくなるように温水（冷水）を前室の天井・壁・床面に張り巡らした銅管パネルに常時流す「パネル系」と、保存施設内に人が立ち入るときにのみ高湿度の空気を前室に送り込む「空調系」の二つの系からなっている（図1）。すなわち外気や墳丘部など古墳周囲の環境が安定していることを前提にして、これにあわせて石室へ至る前室の環境を調節し、石室内の温度（人が入る場合には温湿度）に変化を与えないよう、設計・建設されたものである。

- ・ 現在の施設では、壁画の保存処置を行うに当たっても作業スペースが無く、長時間の作業を行うには十分な換気もとれないなど作業環境が著しく悪い。
- ・ 現在の施設・機器の更新を行うにしても、同規模の施設・機器に更新することになる。

- ・ 現在の施設は堅固な版築によって石室が保護され、なおかつ地中の安定した環境下におかれていることを前提としたものである。しかし墳丘の状態の変化、古墳をとりまく環境の変化が起きた場合には影響を受けざるを得ない。実際に現在でも外気温の上昇、雨の降り方の変化などの現象が指摘されていて、その傾向は将来とも継続すると予測されているので（参考資料 11）、石室入口面からだけでの環境制御では、温度・湿度を制御することは不可能である。

したがって本施設を更新する場合においても、旧施設を取り除いて南面に新しい前室を作りそこを空調して、石室内を直接空調するのではなく、間接的に温度制御していくこととなる。

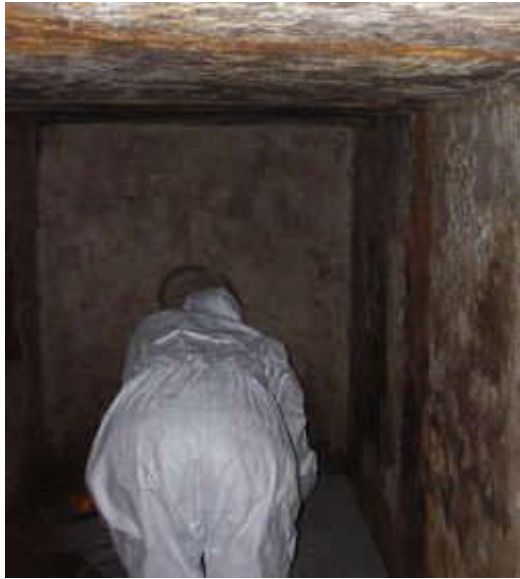
写真 1. 高松塚古墳壁画の表面状態（遠景）

- ・ 漆喰層の凝灰岩への接着の度合いが一樣でないために、壁画の取り外しを大きな面積で行うことができず、一つの連続した図様を小片に分割して後からつなぎ合わさなければならない。取り外す際には小片の端が土粒化して欠失することが予測され、このため線のつながりなど、重要な絵画性が大きく損なわれる恐れがある。
- ・ 壁画は、表層剥離、亀裂、粉状化、漆喰層の中空化といった損傷が同一箇所複合的に生じており、キトラ古墳壁画に比べて著しく保存状態が悪い（写真1～4）。小面積に陥没が何カ所も生じているところでは、取り外す際に陥没に沿って漆喰に損傷が生じる危険性が高く、また数センチ大、数ミリ大の破片の集合となることも考えられ、その場合は取り外し後の再接合はきわめて困難で、たとえ接合しても絵画性が損なわれる恐れが大きい（写真5）。

壁面の取り外し作業に長い年月かかると推定されるので、その間のカビによる被害等を考慮すると選択できない。また現状ですでに亀裂、剥離、粉状化が著しい部分は、亀裂に沿って細かく取り外していくしかなく、取り外し後の再接合はきわめて困難で、たとえ接合しても絵画性が大きく損なわれる。

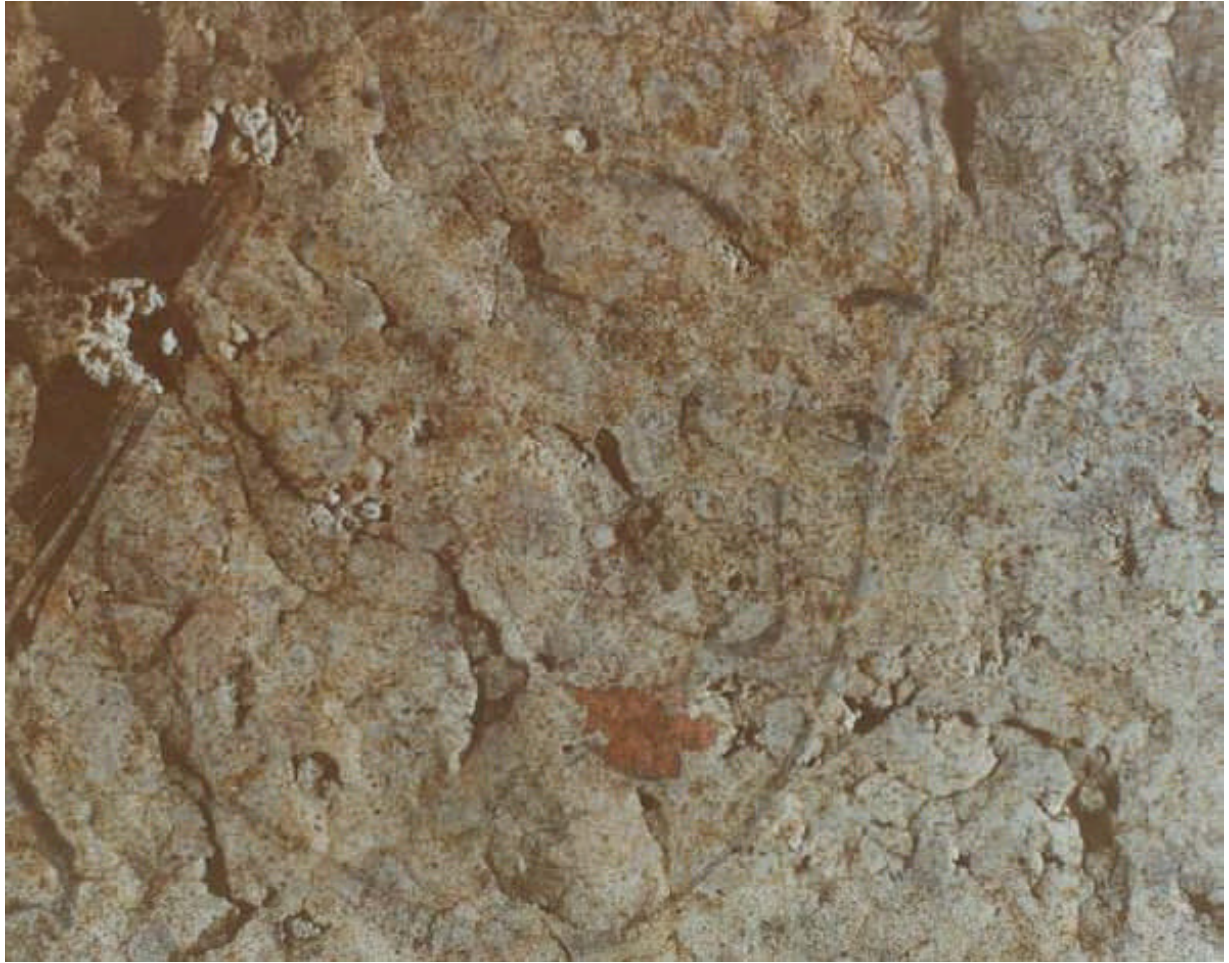
写真 5. 高松塚古墳壁画 東壁女子群像 北寄人物像顔貌拡大（斜光撮影）  
（昭和 50 年撮影）

約 5 cm 大の顔貌部分に漆喰層内部の中空化による小亀裂、小陥没が多数見られる。漆喰の表面には粉状剥落とみられる跡の層が薄く剥離したもの、厚く面の状態で剥落した箇所等、多様な損傷が見受けられる。絵具は表層が遺存している部分に残る。
