高松塚古墳の発掘調査成果の概要

これまでの発掘調査で判明した壁画の劣化に関する事項について

奈良文化財研究所 松村 恵司

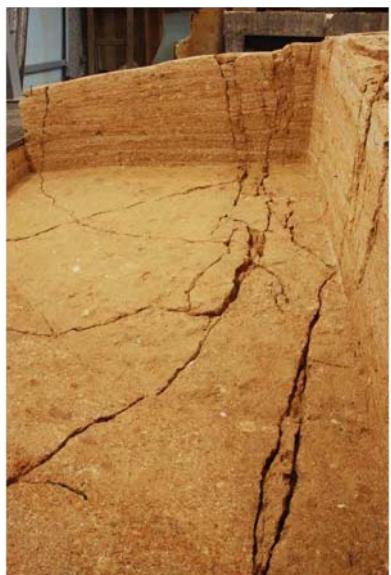
45: 石室の輪郭に沿って走る亀裂

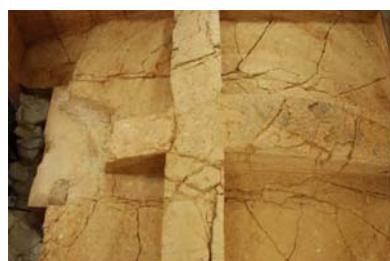
46: 石室直上の地震痕跡

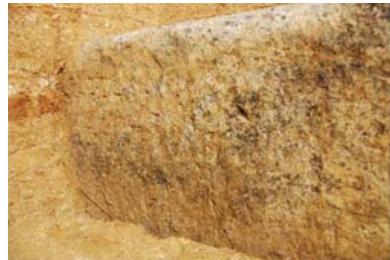
57：天井石3東側面の亀裂

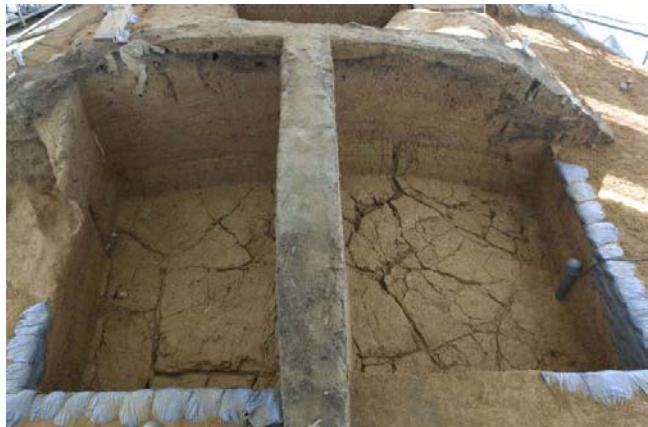
1 下部版築層の亀裂

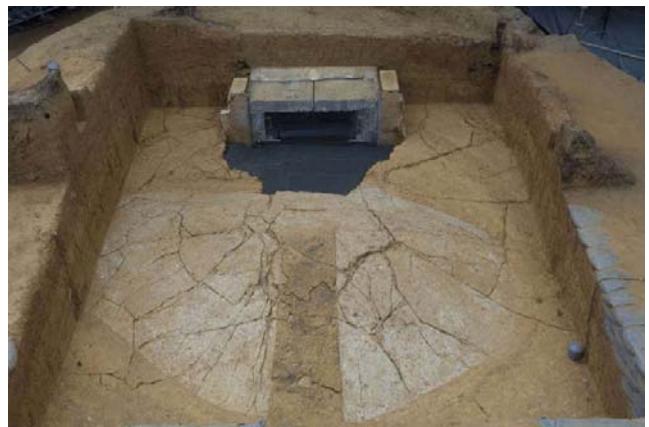
2 白色版築層の亀裂

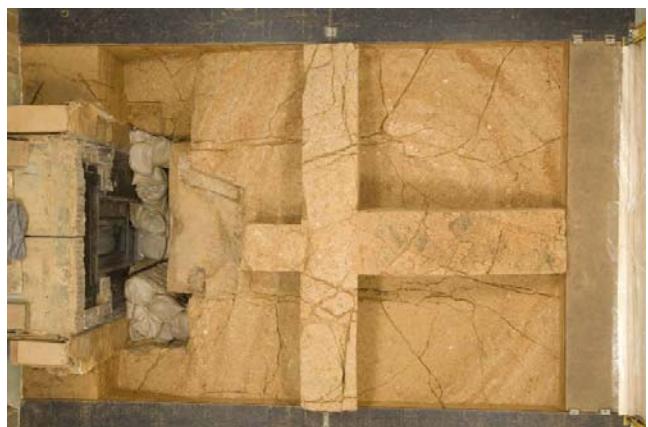
3 石室直上の亀裂

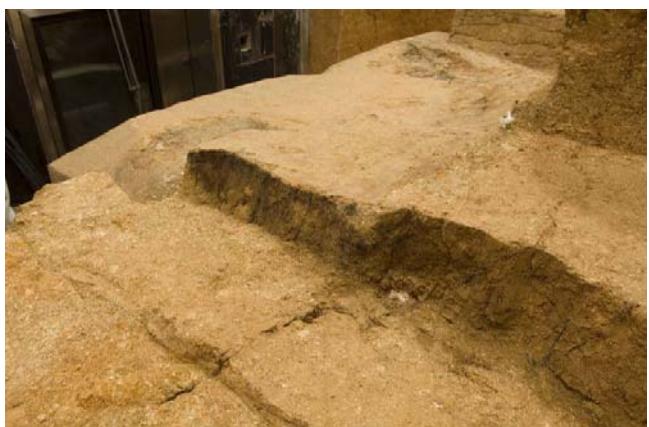
4 亀裂内のカビと根 (石室東側縁上部)

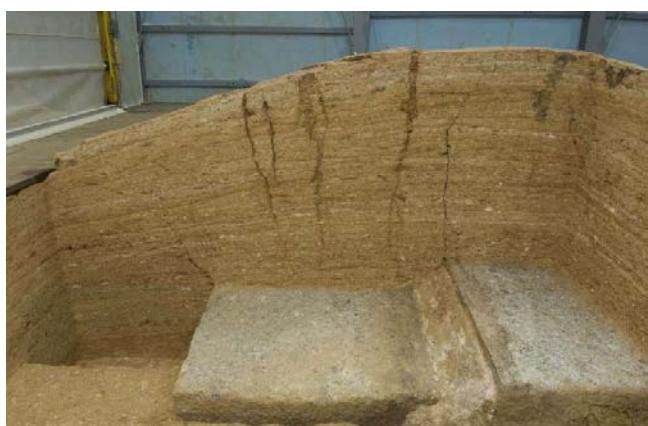
5 白色版築層南北断面の亀裂 (天井石 3・4)

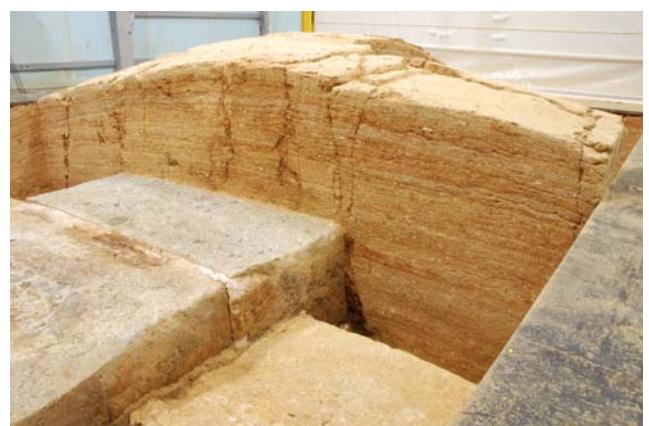
6 白色版築層東西断面の亀裂 (天井石 2 上部)

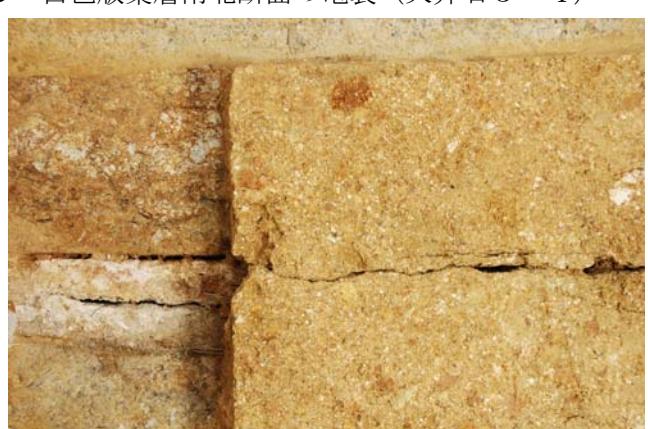
7 天井石 2・3 接合部からのびる亀裂

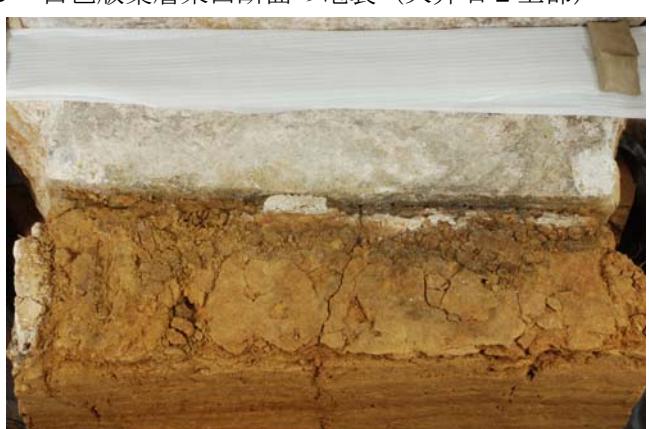
8 天井石 4 直下の亀裂

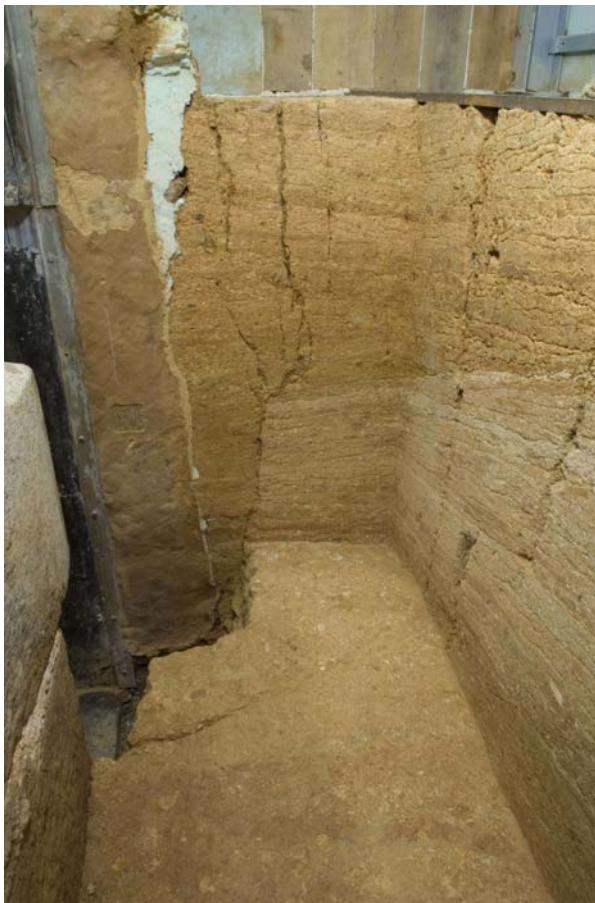
9 取合部西脇版築層の亀裂

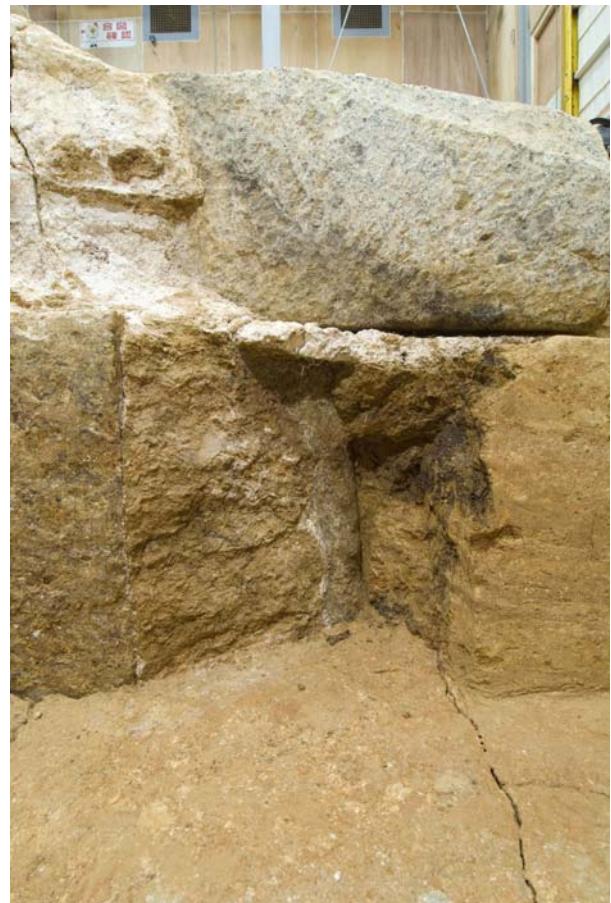
10 石室北東隅から外方へのびる亀裂

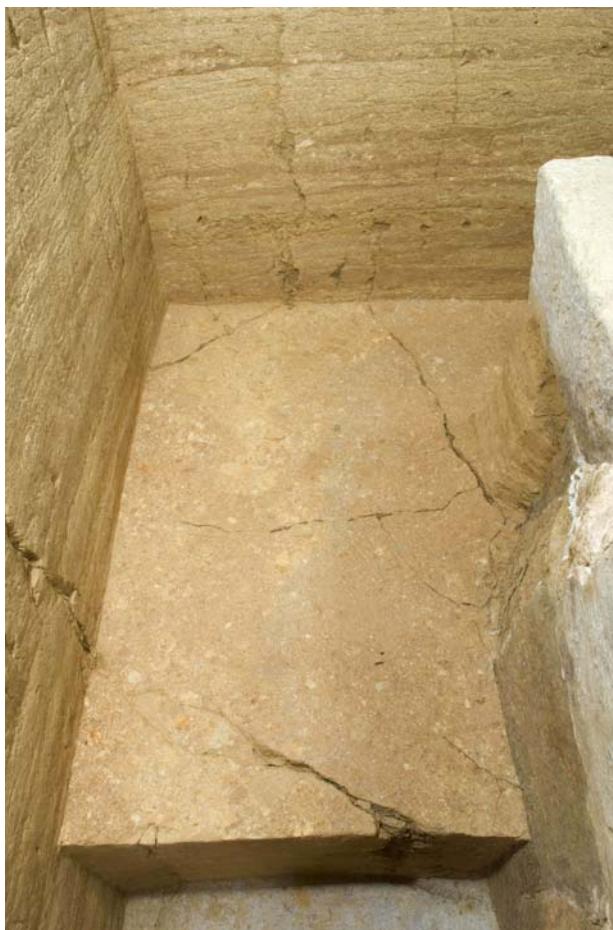
11 石室北西隅付近の亀裂

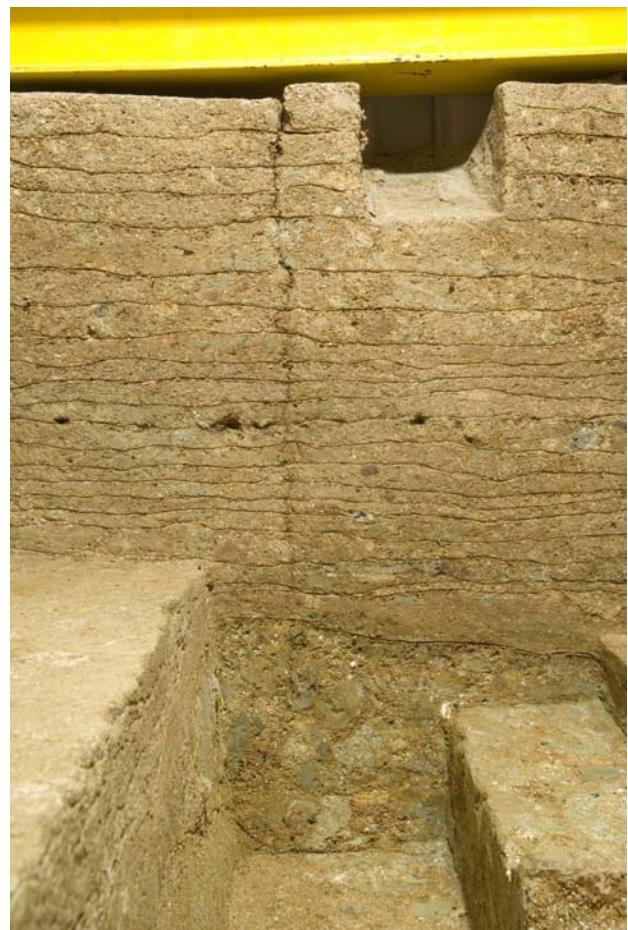
12 地山面に達する亀裂

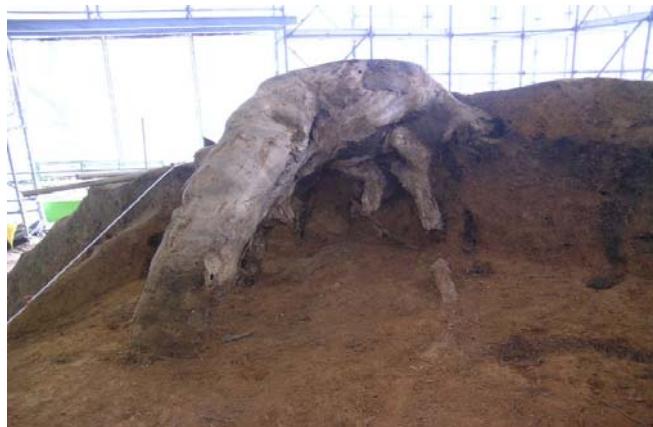
1 墳丘北東部のモチノキの切り株

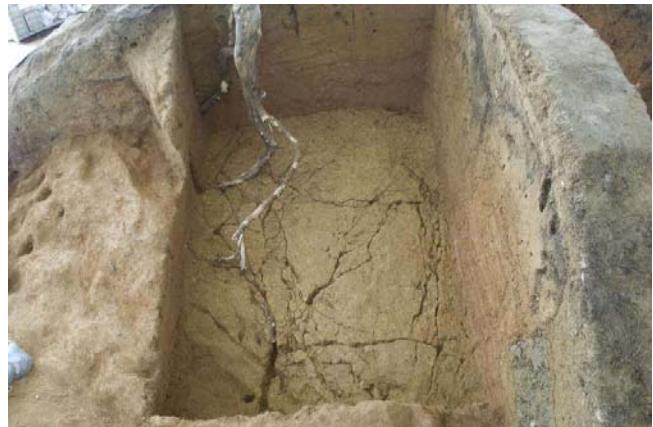
2 亀裂内部に伸張するモチノキの根

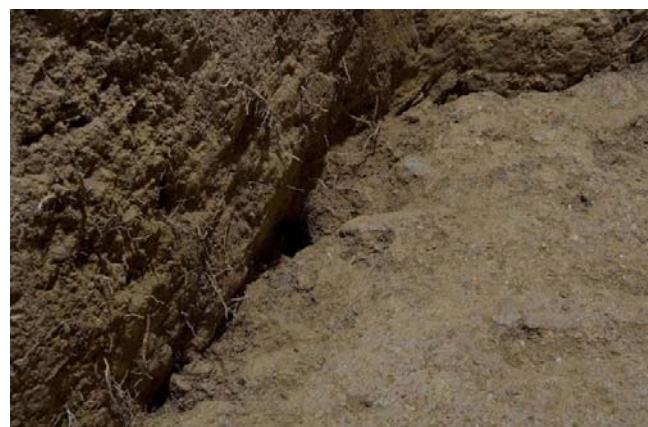
3 旧発掘区の壁面に沿ってのびた根

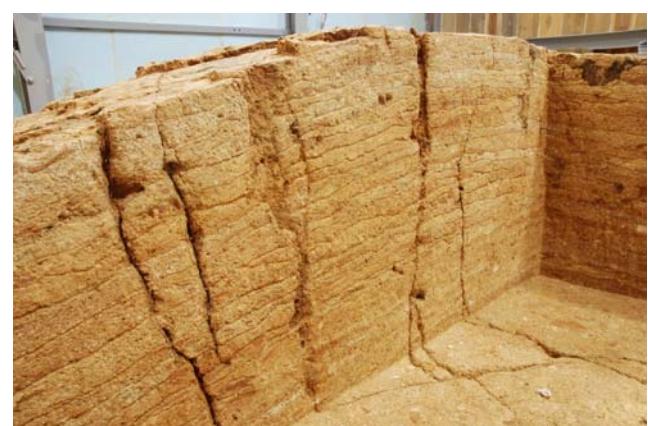
5 亀裂内にのびる根 (北畔東面)

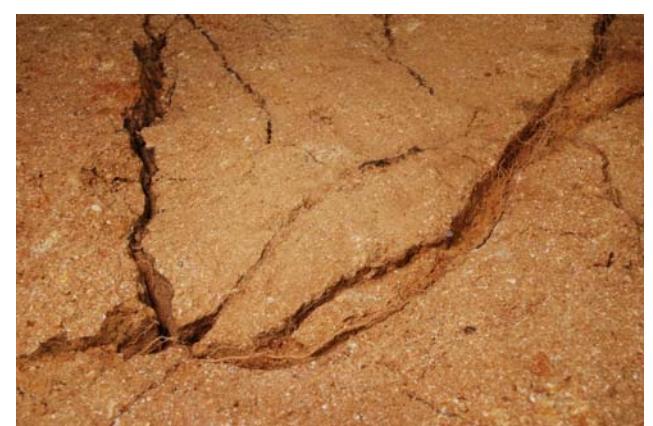
6 亀裂内の根 (北東区)

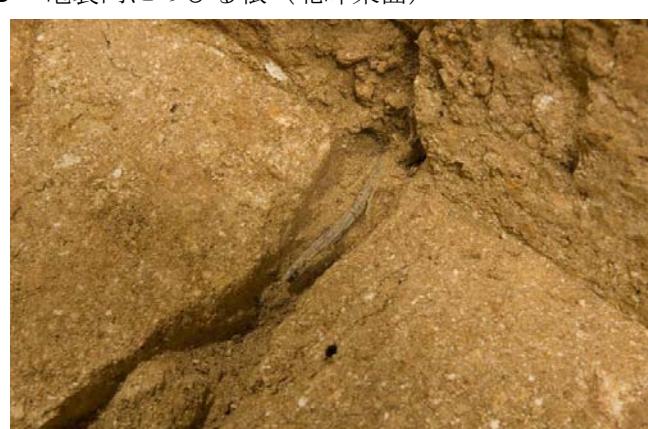
7 亀裂内に伸びる太い根 (南西区西壁際)

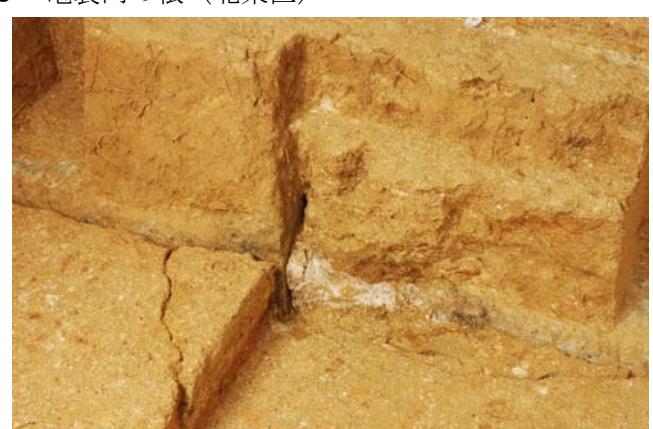
8 天井石に沿う亀裂と根 (天井石3・4)

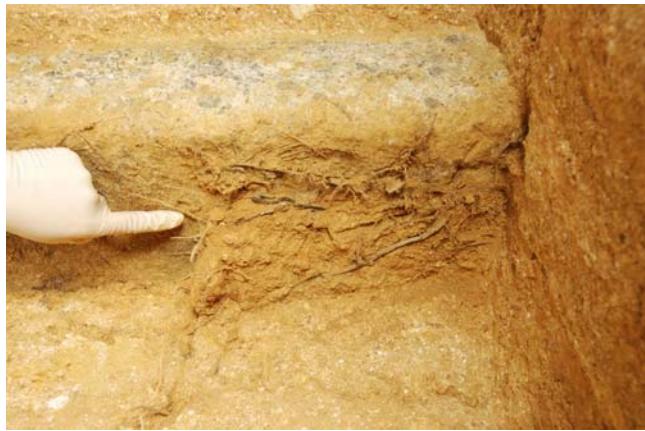
9 天井石3西側面にのびた根

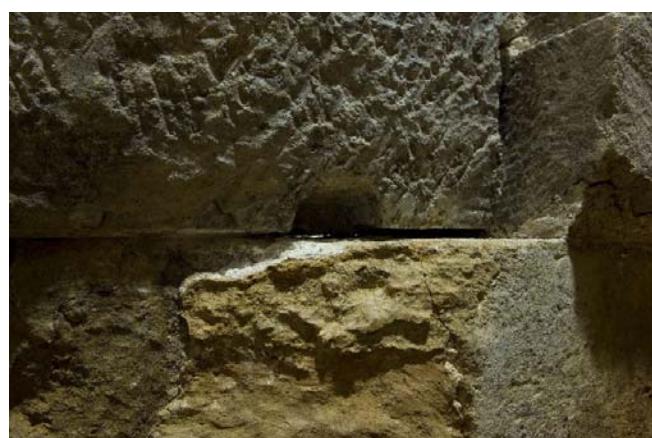
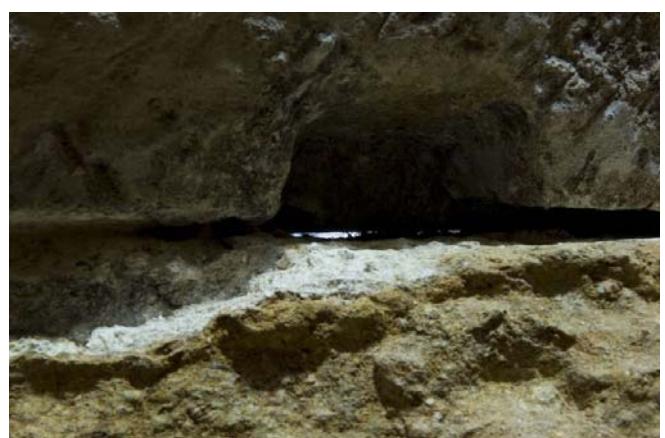
12 石室内部から漏れる灯り（天井石4西面下端）

13 同近接写真

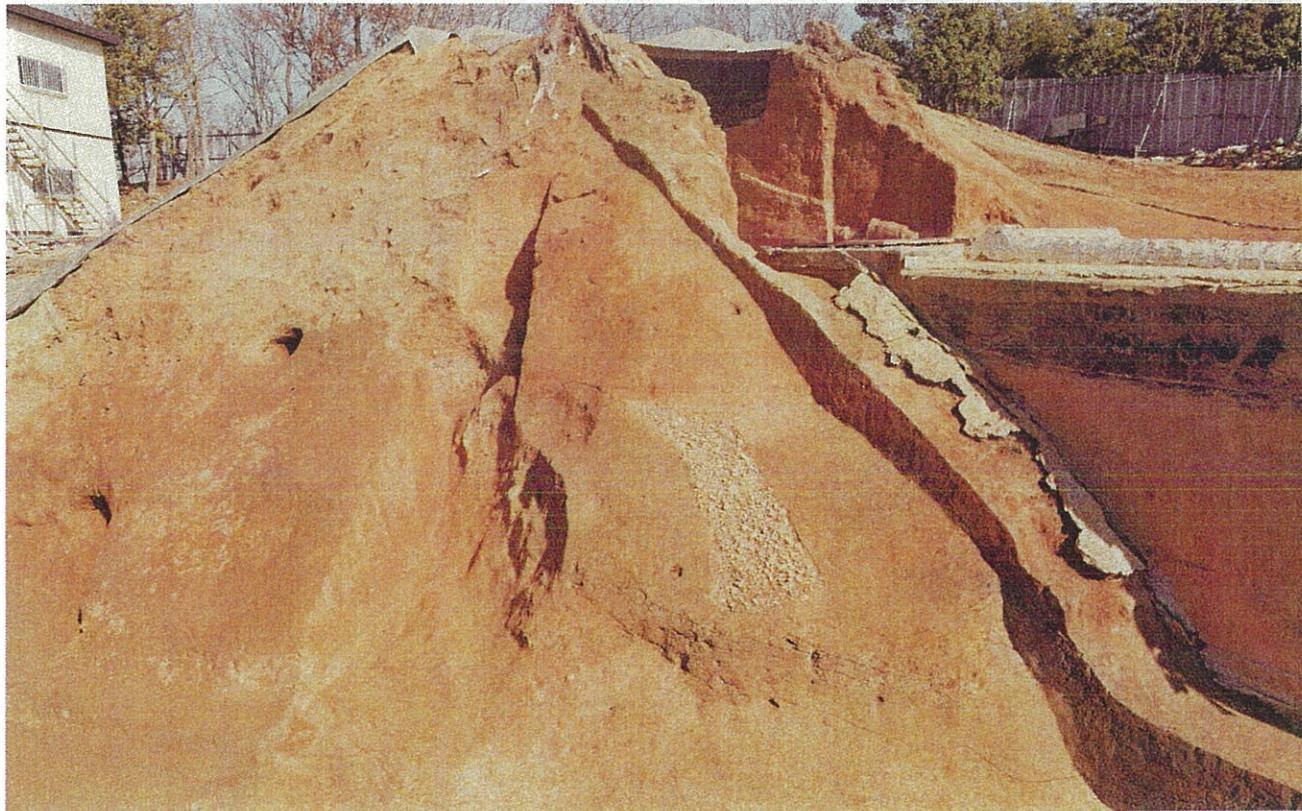
墳丘南西部の暗渠と地滑り

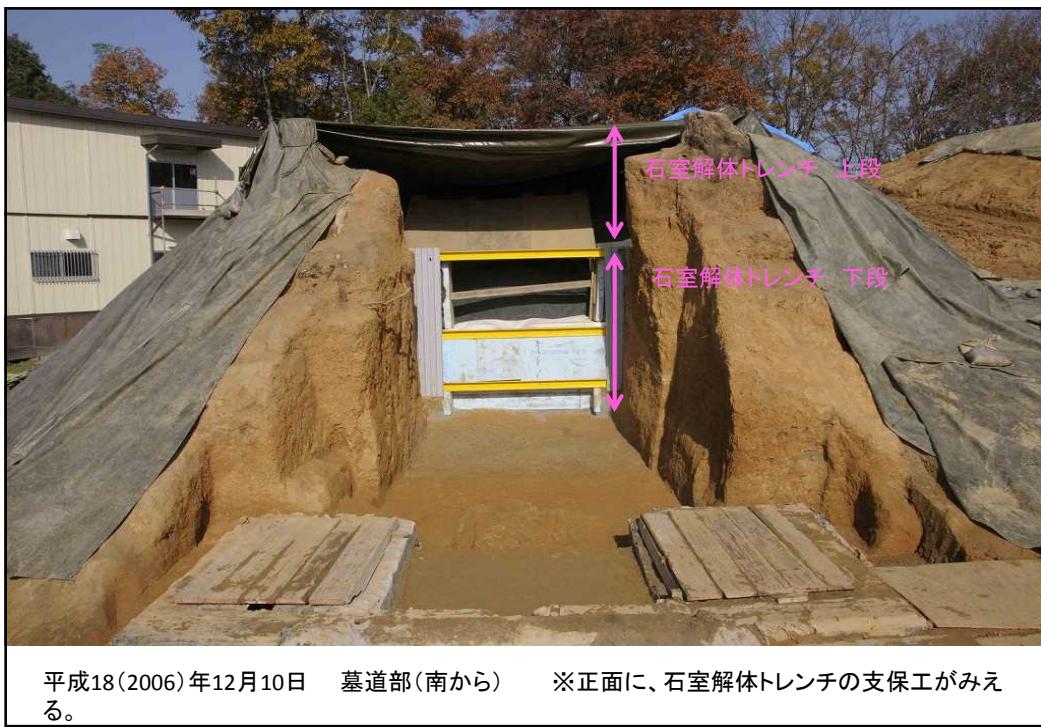
墓道部 西壁 遺構残存状況

※墓道壁面が地割れ・陥没しており、
脆弱な状態にある。

※埋葬後墓道埋戻土が、墓道壁面に薄く、
はりつくように残っており、崩落の危険性がある。
