古墳壁画の保存活用に関する検討会

装飾古墳ワーキンググループ（進捗報告）

平成28年熊本地震における装飾古墳の 被災状況及びその対応について

3次元データによる熊本地震前後の井寺古墳の変状解析

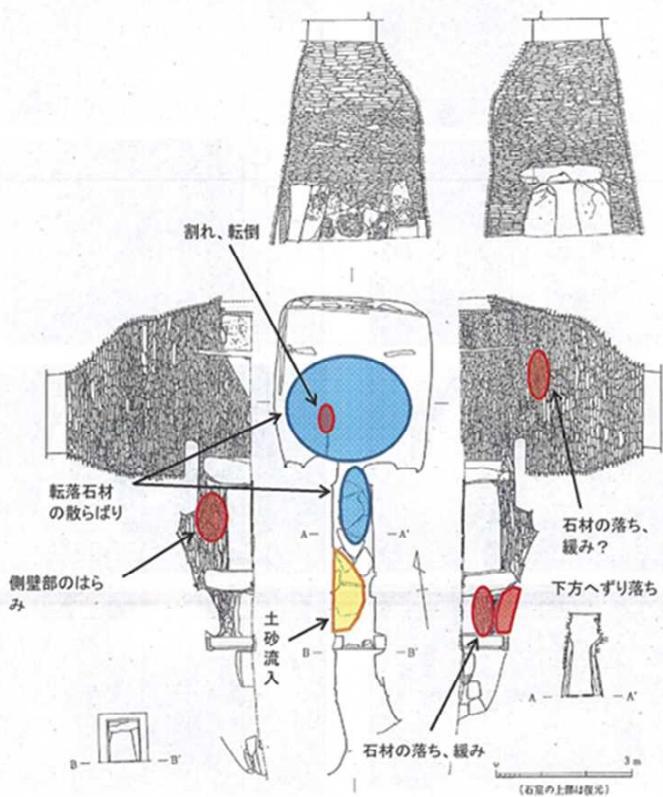
墳丘全面に亀裂、地すべり。
石室入口扉を土砂が塞ぐ。
石室: 石材の落下、緩み。羨道部土砂流れ込み。
左屍床の仕切り石割れ、転倒。
(2016.8.17 小型カメラによる内部確認)

- 管理団体指定の手続き中。
- ➡ 指定の後、測量を実施(11月～3月)。
- H30年度上半期、発掘調査
- H30年度下半期以降、復旧工事。

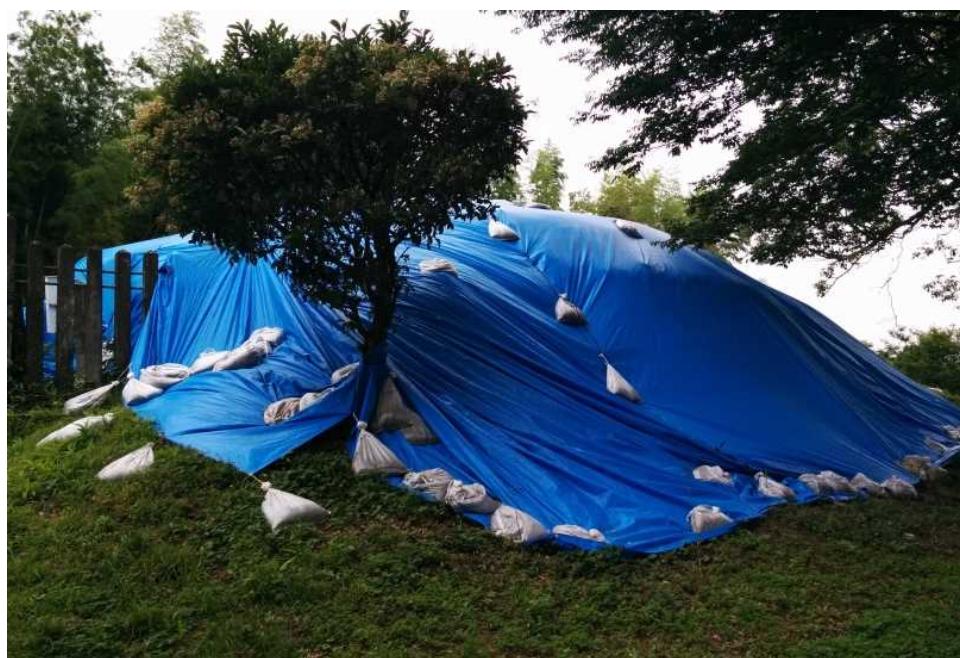
墳丘頂部に亀裂。開口部出口に向かって土の崩落。
☞ブルーシートで雨水対策。

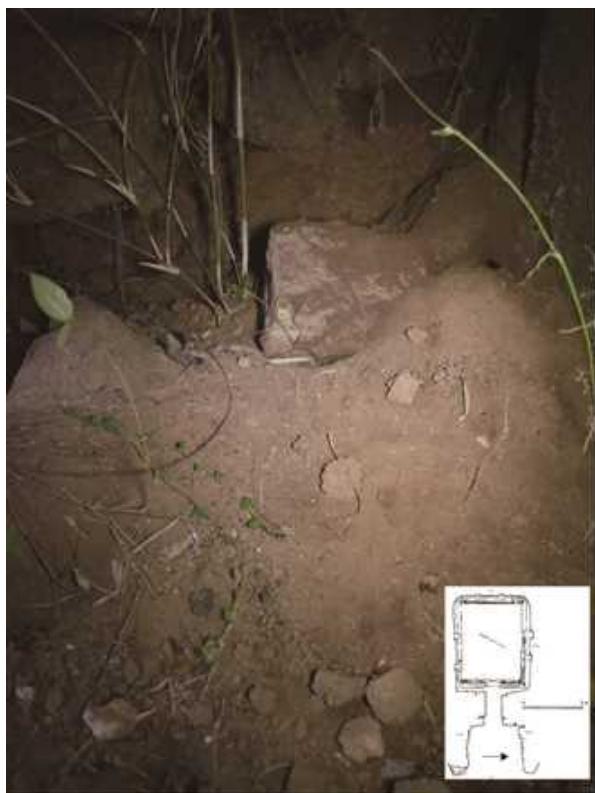
羨道南側壁面（土砂堆積）

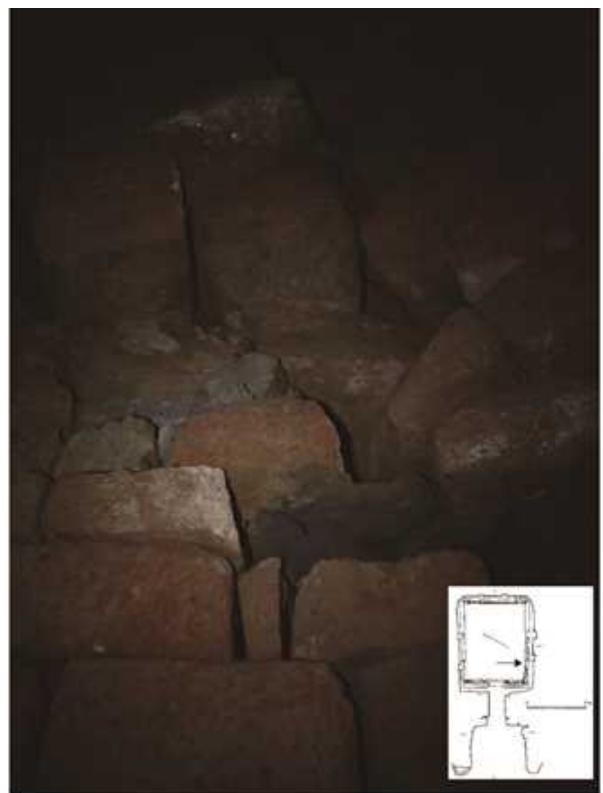
玄室南側壁面（石材破碎・脱落）

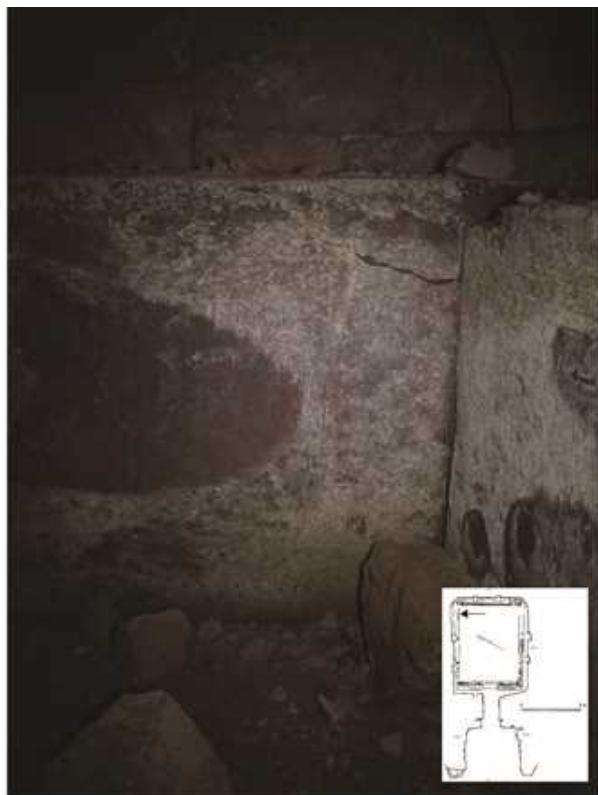
玄室北側壁（奥壁側）亀裂

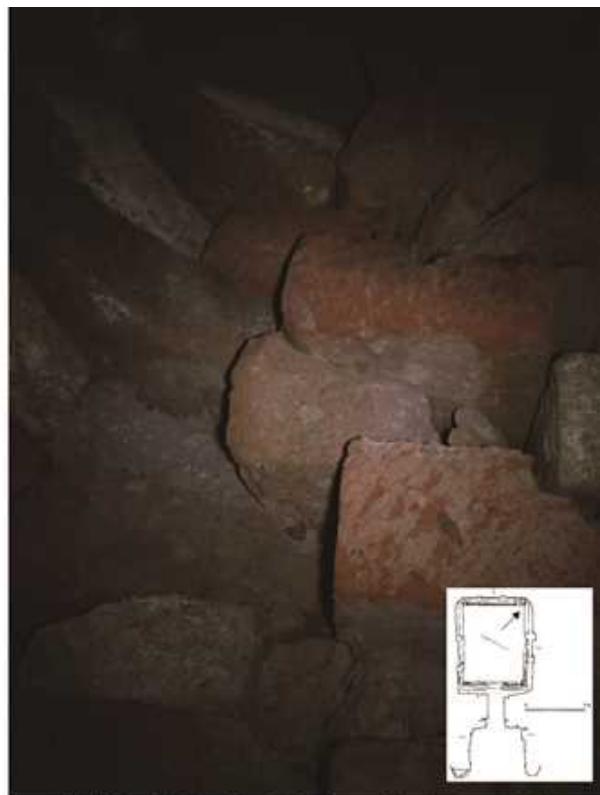
羨道南側壁（奥壁側）石材破碎・脱落

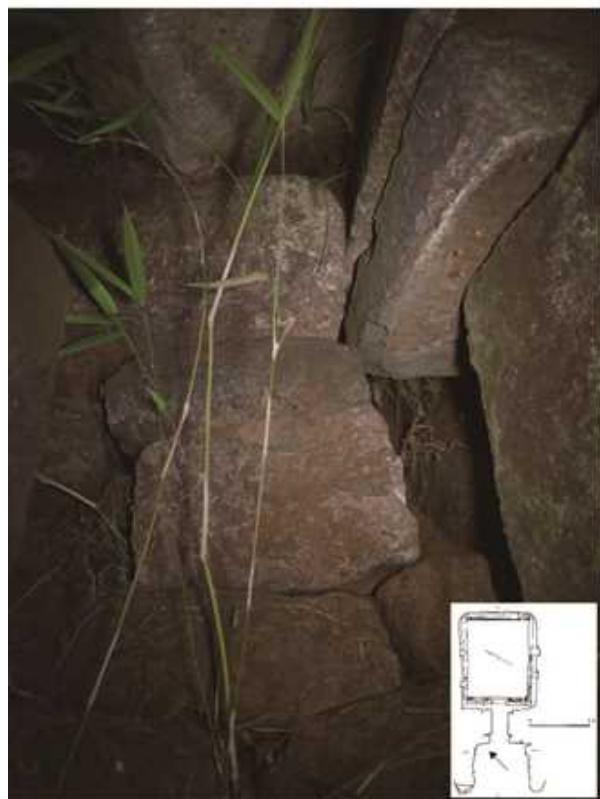
羨道北側壁面（袖石のずれ・傾斜）

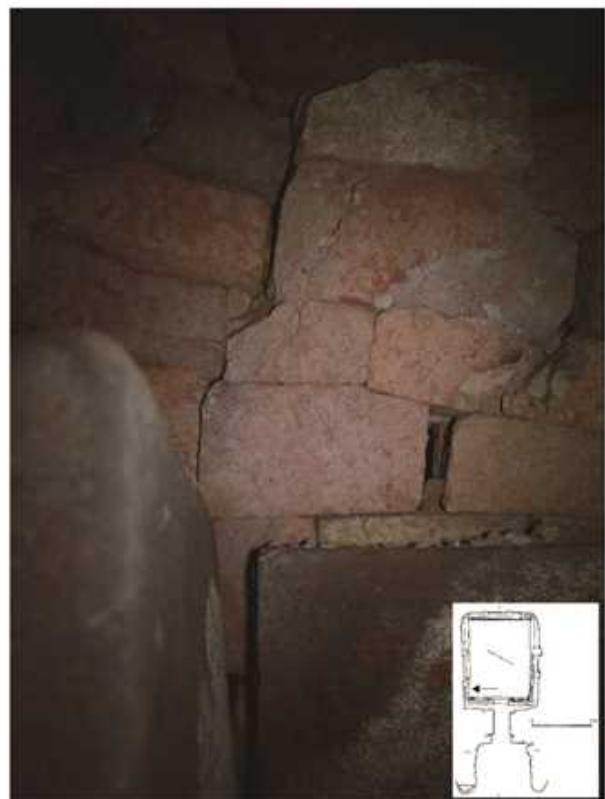
玄室北側壁面（石材破碎・脱落）

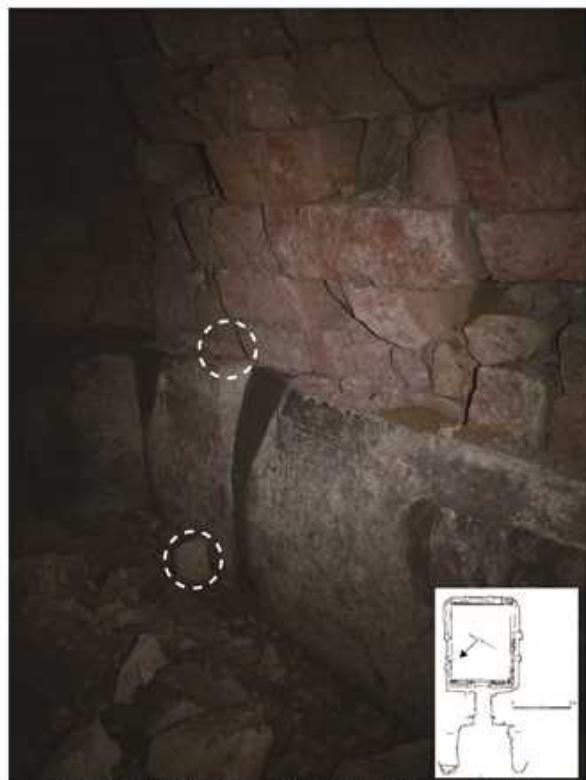
玄室北側壁②(刀置状突起破損・脱落)

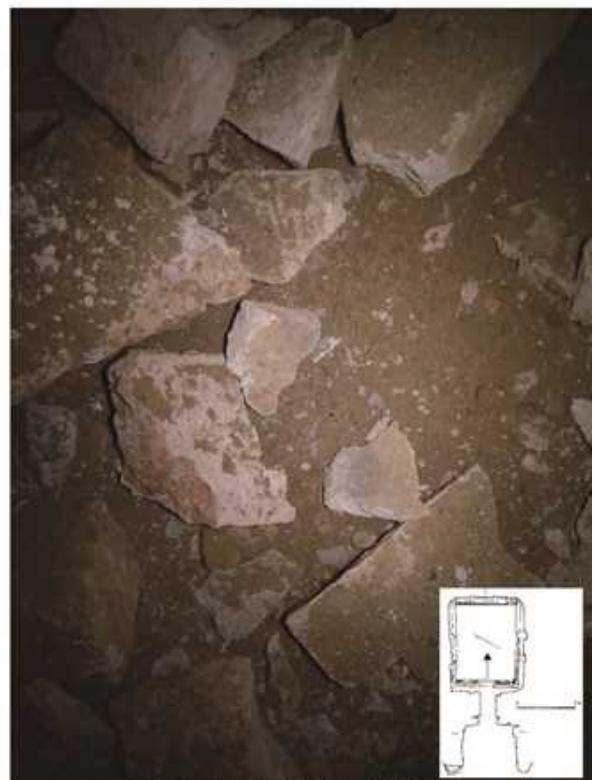
玄室床面（破碎石材散乱）

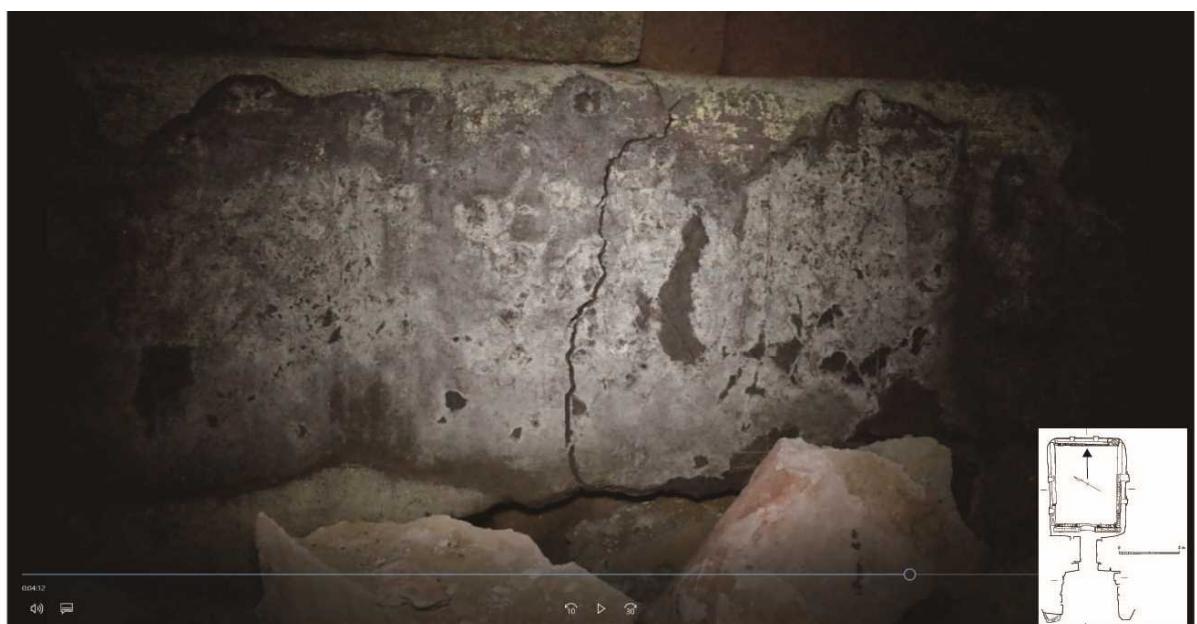
奥壁石障に生じた亀裂

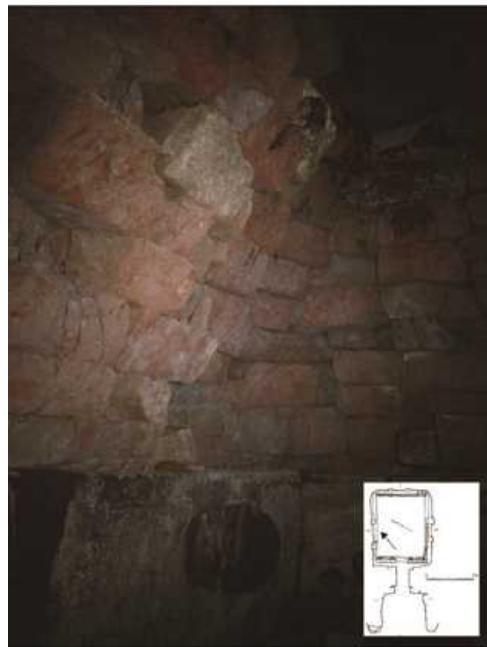
北側壁（中央～奥側）石材の孕み

- ☞ 南側壁の亀裂が、石材の破碎と脱落により積石に隙間が生じていること.
- ☞ 石障(玄門側)上部にある北側から出る突起(刀置)が損壊.
- ☞ 北側壁の孕み.

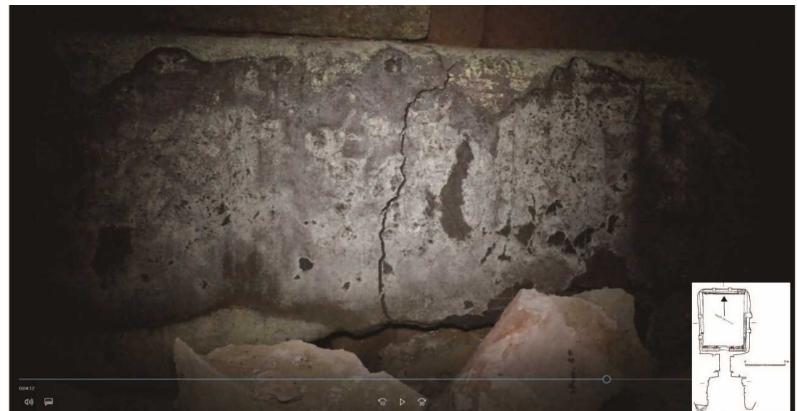
奥壁石障に生じた亀裂

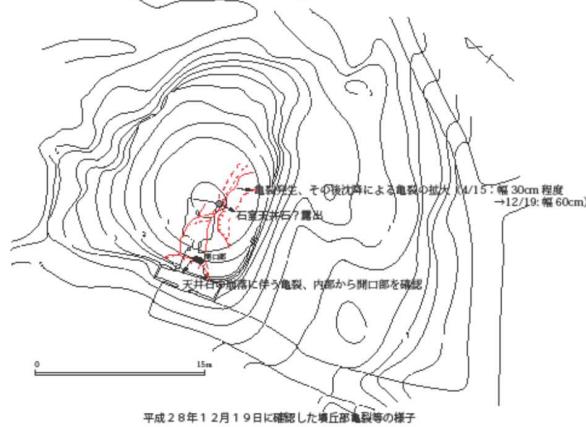
平成28年1月29日に確認した墳丘部亀裂等の様子

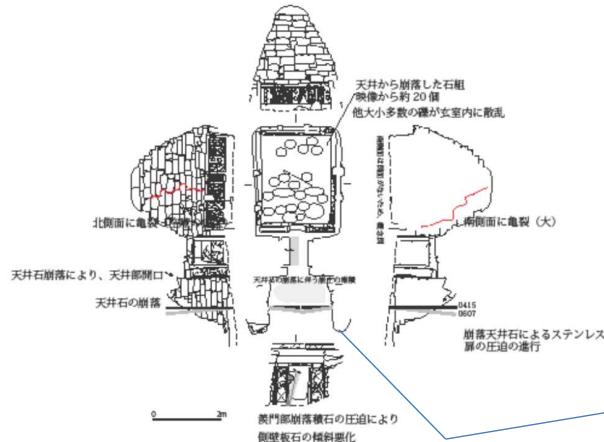
平成28年6月22日に実施した内部状況調査結果を反映した被害状況図

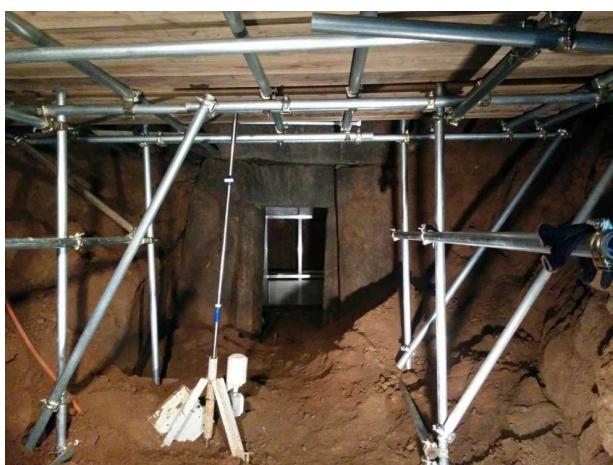
- 墳丘残存部や保護施設の盛土が崩落.
- 雨水入れ口が破損、墳丘土が流失.

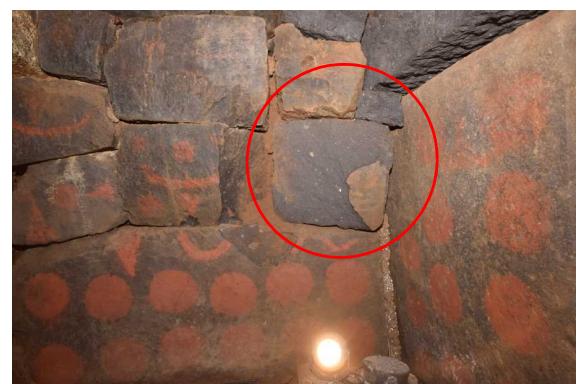
- 石室前室及び玄室における石材の落下、剥落など.
- 石材間から石室内への土砂の流入.
- 墳丘の一部に亀裂が発生.
- 石室天井石からの漏水、床面の穿孔.

⇒ 平成30年2月に復旧検討委員会を設置予定.

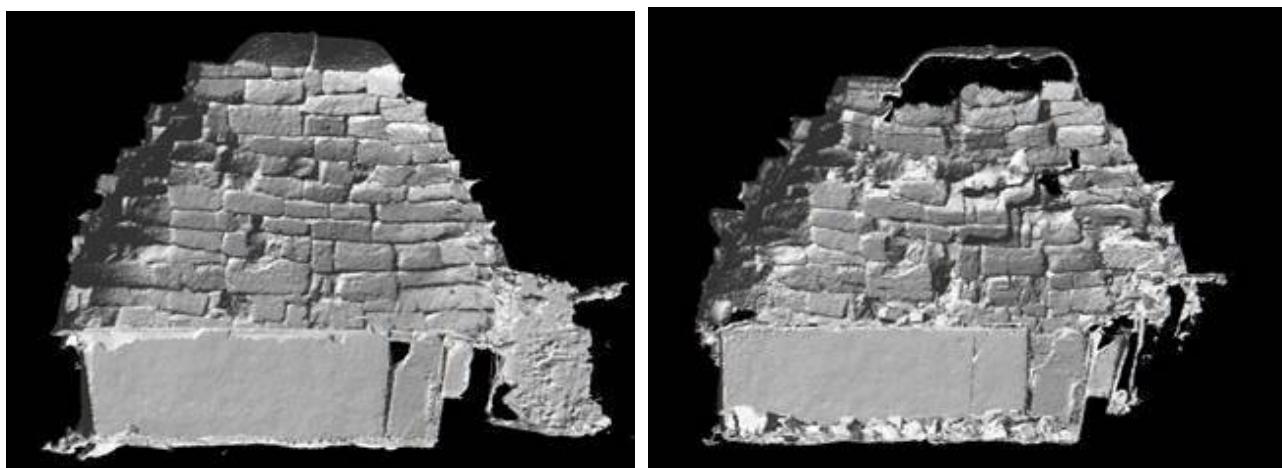
図 4.1 右側面（左：2015 年、右：2017 年）

図 4.1～4.6 は、相対スケール・位置姿勢を合わせたデータを、正射影によって各方向から可視化したものである。石障は比較的移動量が少ないが、他の側壁石材は石障に対して全体的に崩れて下方向に移動していることがわかる。また複数の石材の表面が剥離し、表面形状が異なっていることもわかる。図 4.3 は古墳内部から見上げた図であり、全体的に内側、入口側に側壁石材が移動し、天井石も入口側に大きく移動していることがわかる。

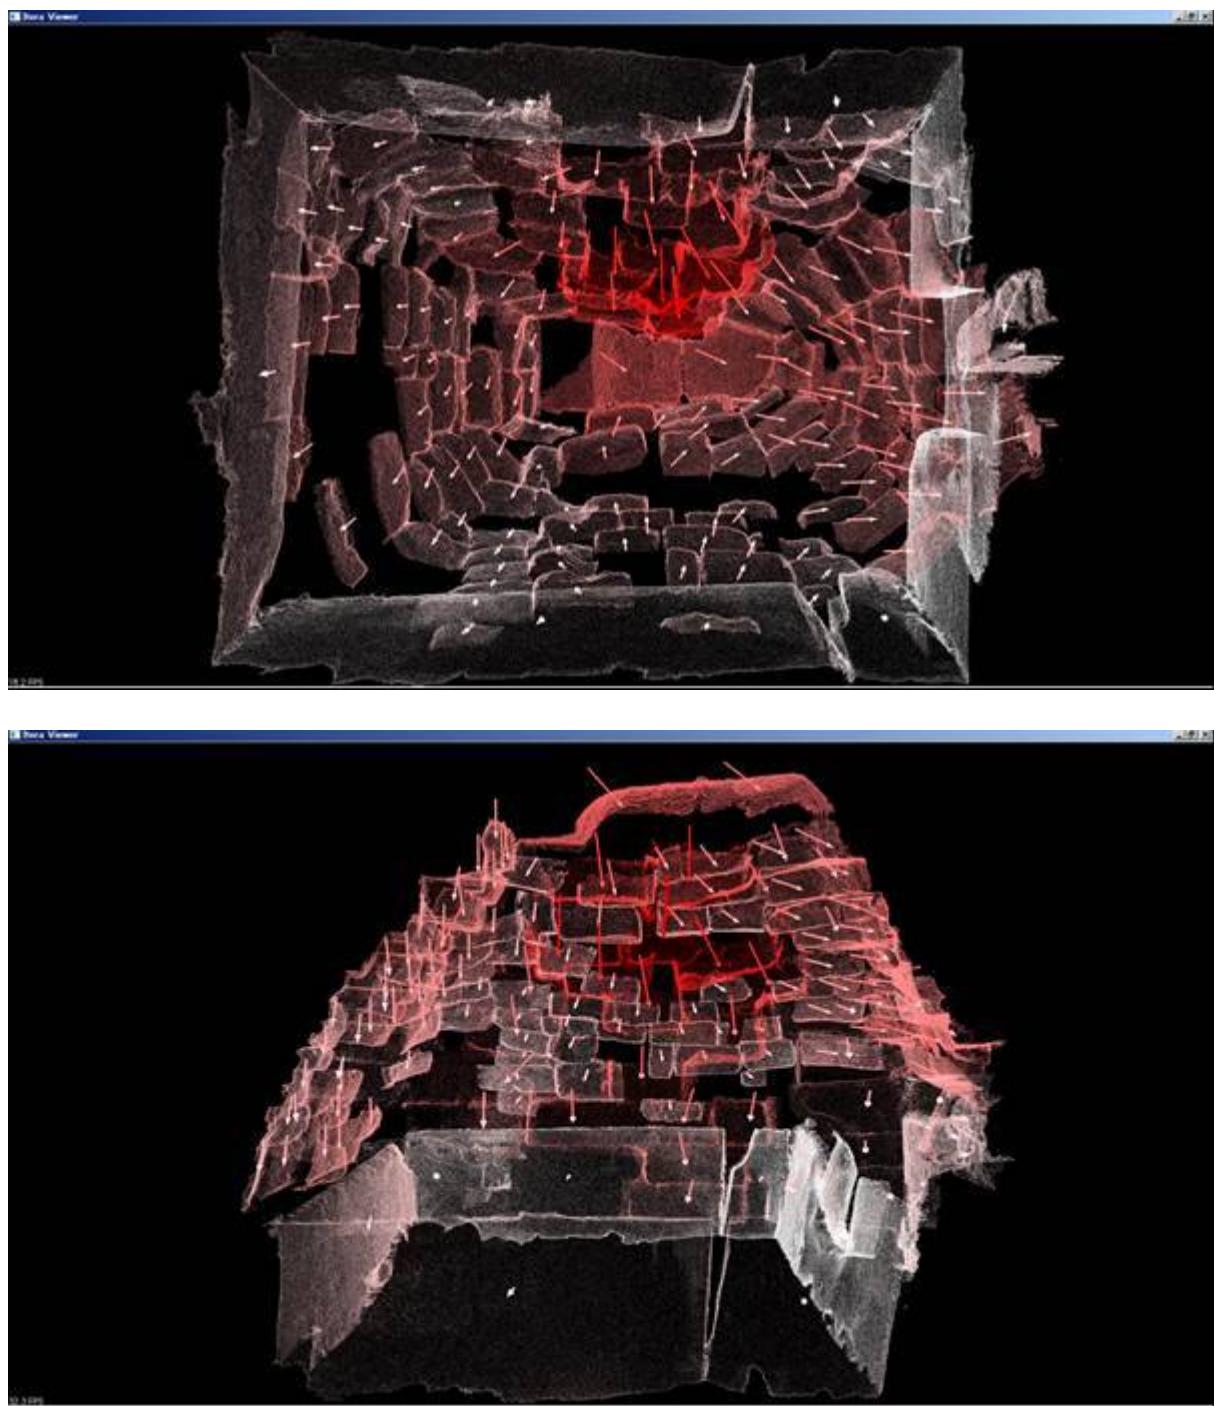
図 5 石材ごとの変状可視化

各々の石材がどの方向にどの程度移動したかを解析するために、3 次元データを石材ごとに分割し、地震前後で石材表面の位置合わせを行い、移動方向、相対的移動量を推定した。図 5 中の矢印は各石が移動した方向、大きさを表している。石障の移動が比較的小さいものとすると、奥側の側壁石材は鉛直下向きに、左右の石材は内側下向きに、入口側の石材および天井石は入口方向に移動していることがわかる。またデータが表示されていない部分は、位置合わせできなかった石であり、地震前後で表面形状が変化している、つまり表面が剥離して地面に落下した石であると考えられる。

本報告では、写真測量による 3 次元データを用いて、2016 年の熊本地震前後の井寺古墳の変状解析した結果を示した。スケール位置合わせした 3 次元データから立面画像の生成と各石材の移動方向・大きさを可視化し、側壁石材が奥側、左右、入口側でそれぞれ異なる方向に移動していることを明らかにした。また複数の石材の表面が剥離していることも示した。

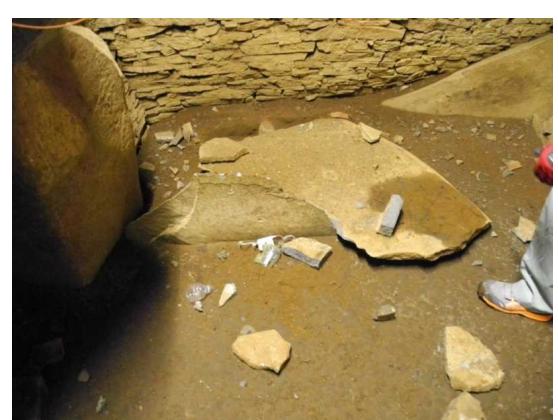
玄室西側の装飾ある石材が破損していることが確認。
(2018.1.19 内部確認) (写真撮影:熊本市文化振興課)

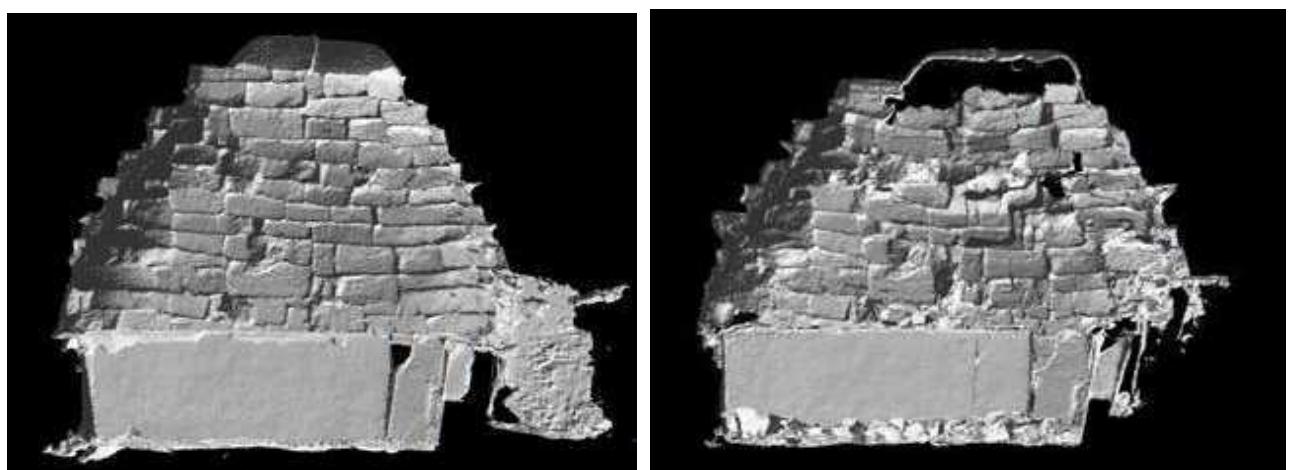
図 4.1 右側面（左：2015 年、右：2017 年）

図 4.1～4.6 は、相対スケール・位置姿勢を合わせたデータを、正射影によって各方向から可視化したものである。石障は比較的移動量が少ないが、他の側壁石材は石障に対して全体的に崩れて下方向に移動していることがわかる。また複数の石材の表面が剥離し、表面形状が異なっていることもわかる。図 4.3 は古墳内部から見上げた図であり、全体的に内側、入口側に側壁石材が移動し、天井石も入口側に大きく移動していることがわかる。

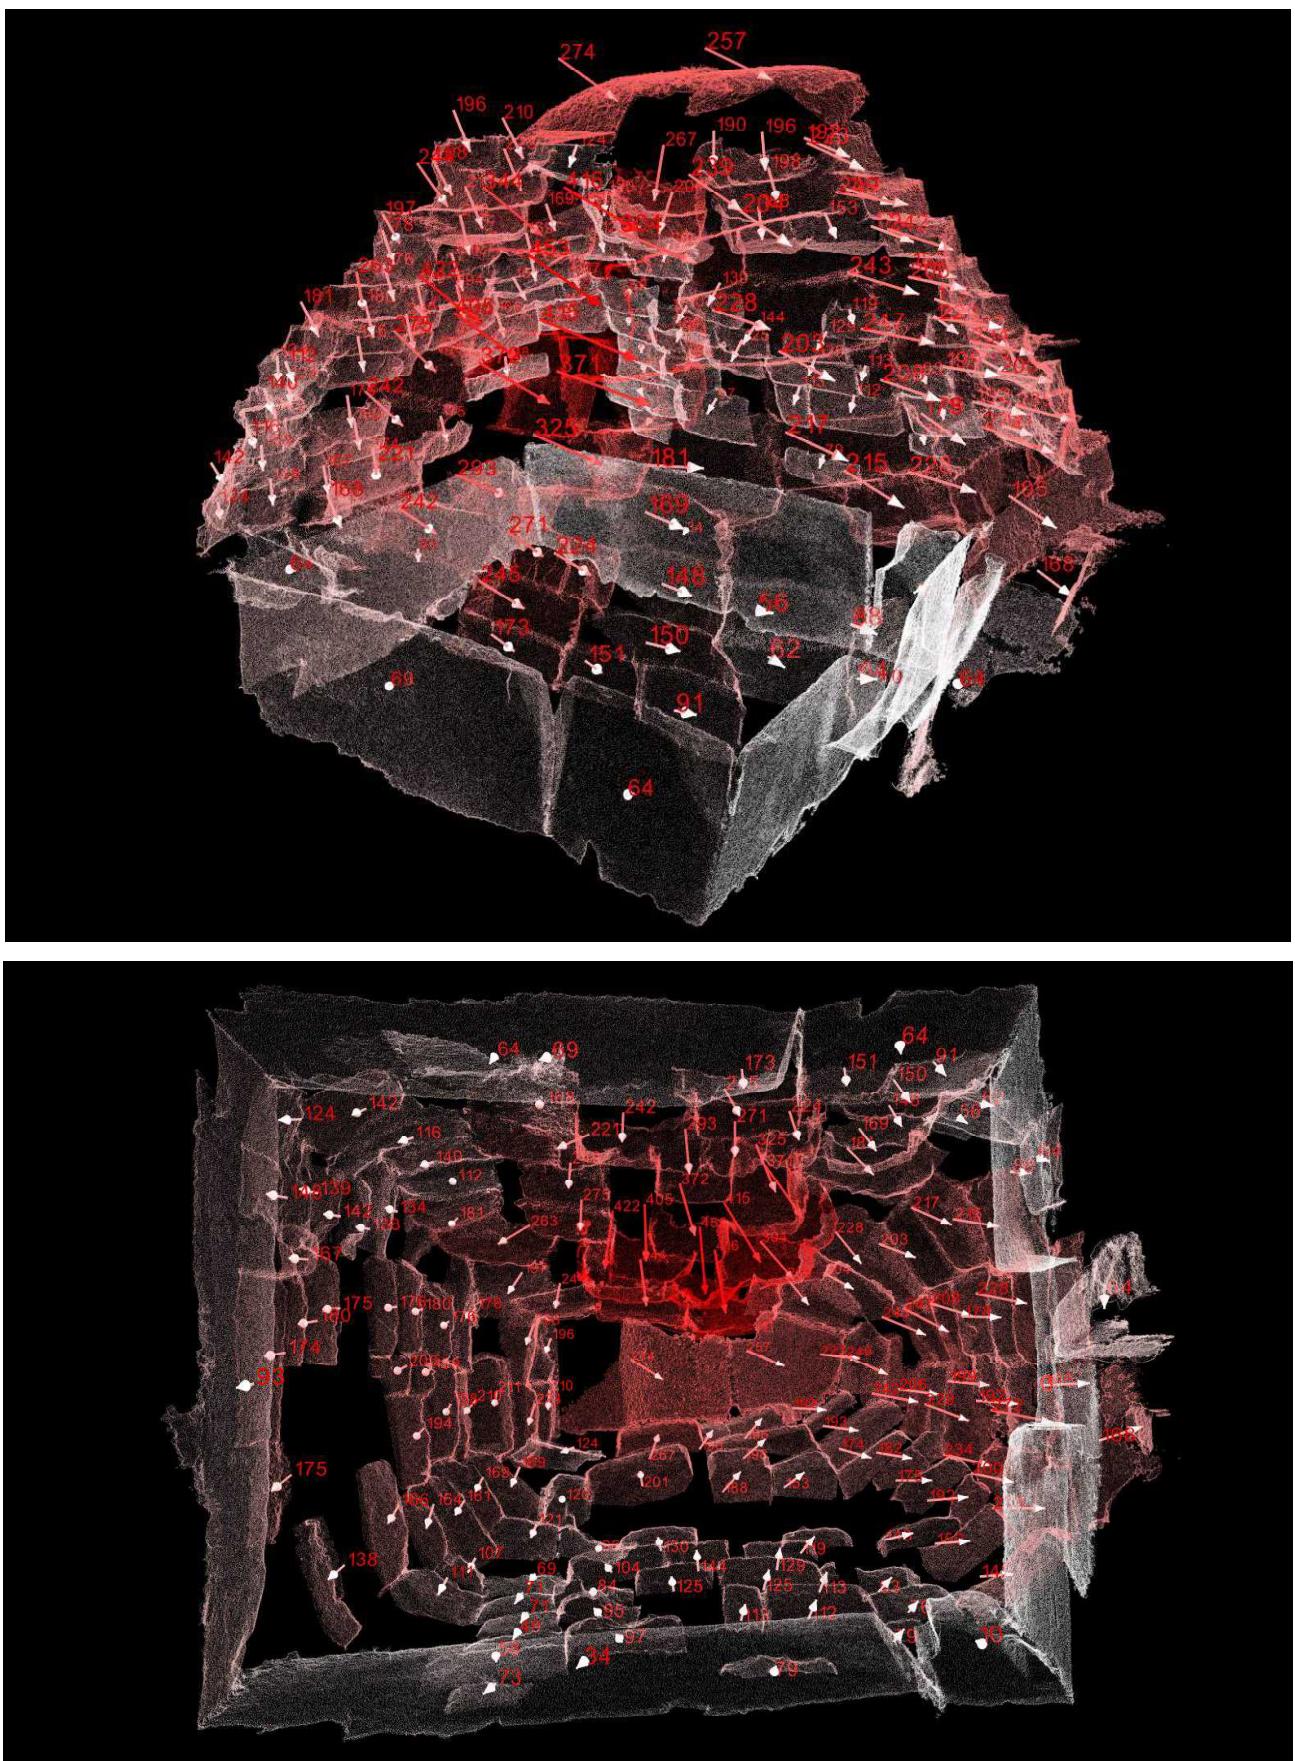
図 10 石材ごとの変状可視化

レーザ計測データに位置合わせした写真測量データをもとに、各石材が移動した方向、大きさを推定し、表現したのが図 10 である。石障の移動が比較的小さいものとすると、奥側の側壁石材は鉛直下向きに、左右の石材は内側下向きに、入口側の石材および天井石は入口方向に移動していることがわかる。

また最大で 40cm 以上移動している石材もある。またデータが表示されていない部分は、位置合わせできなかった石材であり、データ精度が不十分であるか、表面が剥離している石材である。

本報告では、写真測量による3次元データおよびレーザ計測データを用いて、2016年の熊本地震前後の井寺古墳の変状解析結果を示した。スケール位置合わせした地震前後の3次元データから立面画像の生成と各石材の移動方向・大きさを可視化した。また3次元データを石材ごとに分割し、地震前後でそれぞれ位置合わせすることによって、各石材の移動方向、大きさを推定し、可視化した。その結果、積石はそれぞれ奥壁、左右側壁、前壁でそれぞれ異なる方向に移動しており、西側では40cm以上移動している石材もあることが分かった。また奥壁および東側壁の複数の石材の表面が剥離していることも明らかとなった。今後はレーダ探査のデータや、周囲の形状データと併せて解析することによって、地震発生時の様子を明らかにしていきたいと考えている。
