国宝高松塚古墳壁画保存修理のための
石室解体について

国宝高松塚古墳壁画恒久保存対策検討会（9）
概要報告書

2007年9月28日

奈良文化財研究所 石室解体処理班

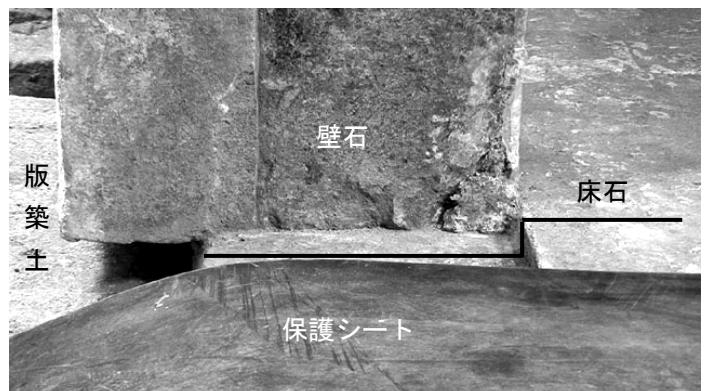
このような予想と異なった石材の形状と寸法は、石材の取り上げに用いる治具と梱包フレームの寸法に重大な影響を及ぼした。特に、治具はその性能を最大限に発揮して安全性を高めるため、寸法に余裕をもたせて作らず、石材の幅に対して両側の合計で±5cm、つまり片側で±2.5cmの許容範囲しかもたせていない。治具と梱包フレームは改良を余儀なくされ、早急な対応がせまられた。いっぽう、東西の側壁石については、石材の設置の方法と床石との相欠き方法が予想外であった。東西の側壁石は床石から版築土に不規則にはみ出して、部分的に詰め石がなされていた。また、床石と東西の側壁石の相欠き状態については、石のカラト古墳のように傾斜した単純な作りを想定していたが、床石はL形に切り込まれ東西の側壁石がその部分にはめ込まれる相欠きで、それぞれの石材はほぼ密着した状態にあった（図1.3）。

図1.3 床石と壁石（東壁石2）の相欠き状態
床石はL字形に削り込まれ、その上に壁石が設置されていた。お互いの石材が接する面は丁寧に仕上げられて、密着した状態にあり、壁石の底部は劣化が進んでいた。従来から計画したスペーサを挿入して治具の先端刃を挿入する方法は危険であると判断され、取り上げ手法の再検討を迫られることになった。

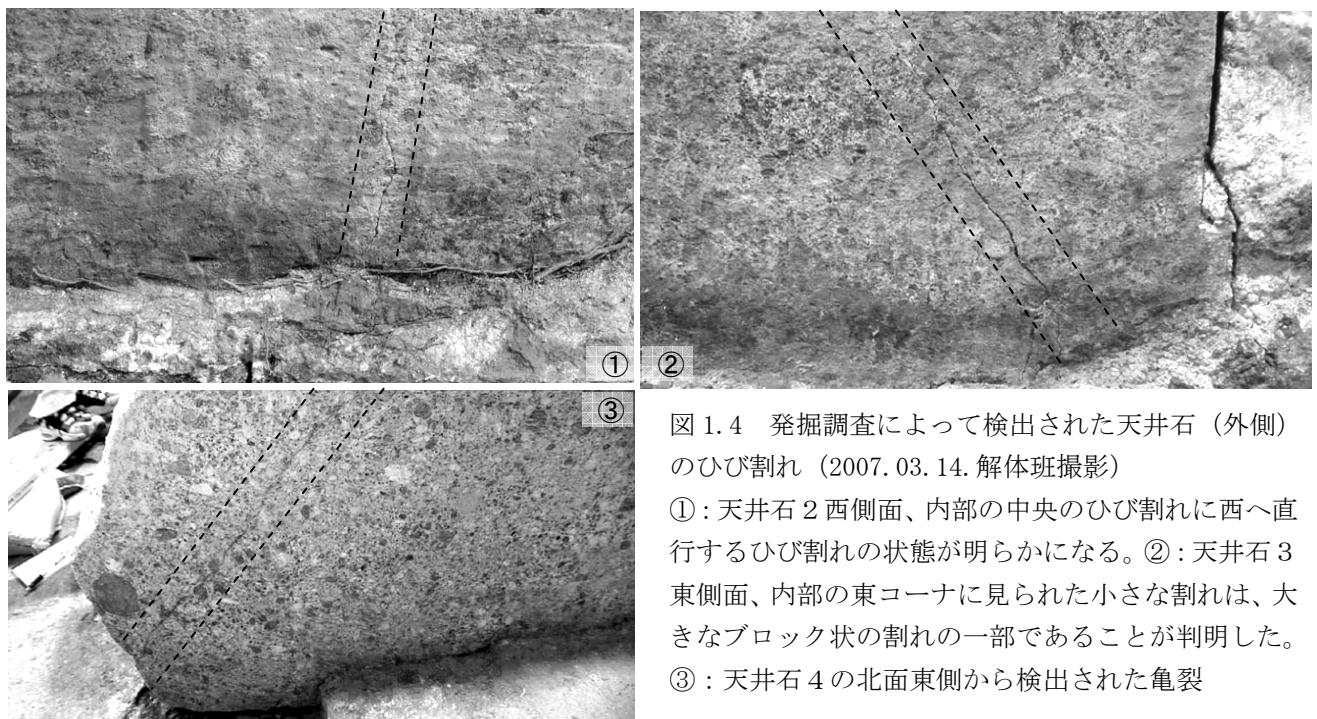
図1.4 発掘調査によって検出された天井石（外側）のひび割れ（2007.03.14.解体班撮影）

- ①：天井石2西側面、内部の中央のひび割れに西へ直行するひび割れの状態が明らかになる。
- ②：天井石3東側面、内部の東コーナに見られた小さな割れは、大きなブロック状の割れの一部であることが判明した。
- ③：天井石4の北面東側から検出された亀裂

① 天井石 4：天井石 4 は当初予想した形状・寸法とは大きく異なり、治具を改良する必要があった。石材の状態は比較的良好であるが、北面の東側コーナー中央下部付近から発せられた斜め上方に延びる亀裂（図 1.4. ③参照）、および東側面の北側から南上方に続く亀裂が検出され、安全確保のため、あらかじめ全周をベルトにより拘束した（天井石 3 との相欠き部分にベルトを通せる隙間があった）。この天井石は扁平で、北壁石に載った状態にあるが重心よりやや南側に位置しているので北側がやや下がって、不安定な状態になっていた。

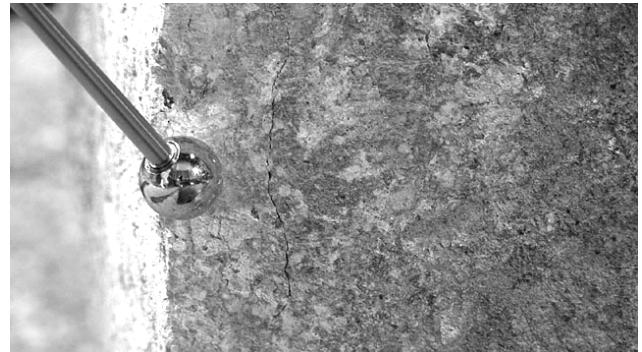
図 3.1 東壁石 2 の南コーナー付近に見られる亀裂部分から亀裂のない部分に浮きが発見された。

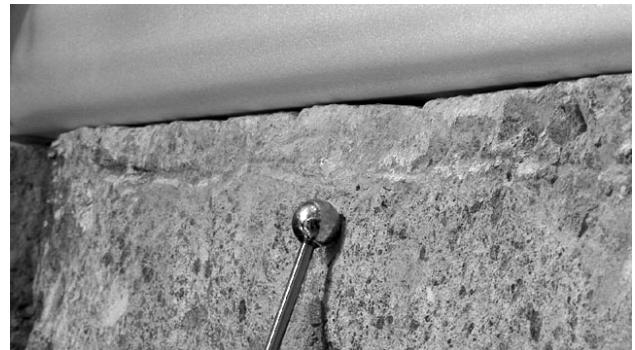
図 3.2 東壁石 2 の側面上部には亀裂が見えないが、全体にわたって広範囲で浮きが発見された。

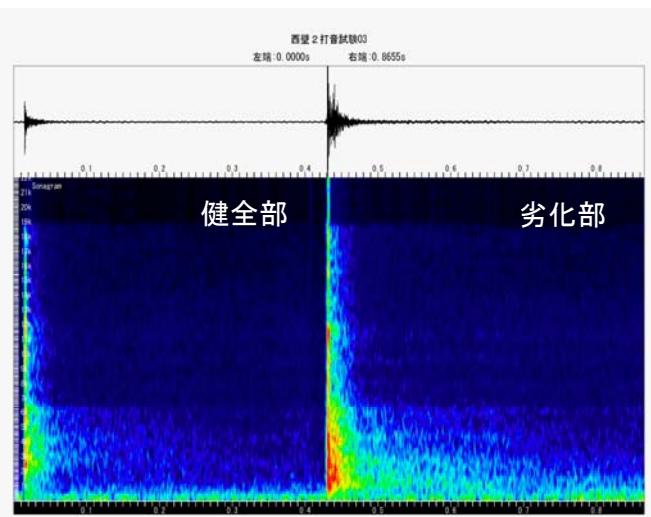
高松塚石室凝灰岩には、多くの見えない「浮き」が存在していた。打診棒による検査では健全な部分と劣化部分では、音の響き方が全く異なっており、劣化部分を簡単に検知することができるので（図 3.3）、事前に危険を回避する有効な手段となった

図 3.3 西壁石 2 の健全部分と劣化部分のソナグラム音圧と周波数分布、経過時間の関係を示す。

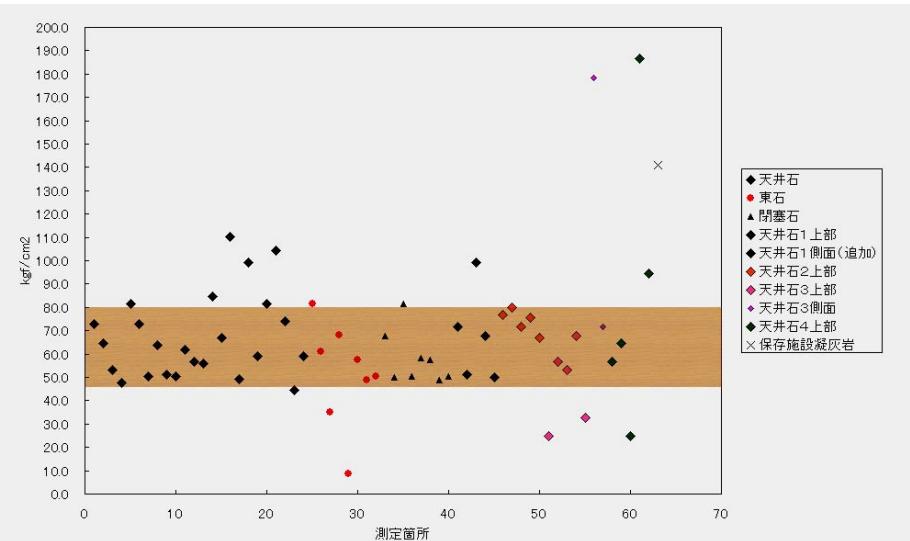
従来から露出していた南壁石、天井石 1 と東壁石 1、西壁石 1 の一部を調査したところ、高松塚古墳の石室に用いられている凝灰岩の基質部分の一軸圧縮強度は、ほぼ $4.0\text{-}6.0 \text{ MN/m}^2$ ($40\text{-}60 \text{ Kgf/cm}^2$) であり、この数値を基本として石材の取り上げに使用する治具のパッドにかける応力計算をしているので、この数値を基準として検査を進めた。特に、パッドを押し当てる部分について注意した。測定の結果、予想に反して石材全般については従来の強度より大きな値を示したが(図 3.5)、東西側壁石の下部の床石に接する部分は劣化が進んでいるため、測定はできなかった。今回の測定結果において大きな値 (6.0 MN/m^2 : 60 Kgf/cm^2 以上、 $10\text{-}20 \text{ MN/m}^2$ 以上を示す部分も少なくない) を示す理由として、凝灰岩表面から漆喰成分 (Ca) が凝灰岩の基質に進入して石灰質膠着物のような状態になっていると推定された。今後、偏光顕微鏡で表層の状態を調べる必要がある。しかし、この石灰質が内部にまで及んでいるとは考えにくく、単に表層の強度が大きいだけで、表層と内部における強度分布の不均衡が石材に与える影響を評価しておく必要もでてくるかもしれない。つまり、不連続面が形成されている場合は、表層剥落の危険性も否定できない。

図 3.5 軟岩ペネトロメータを用いた天井石の強度測定結果
一軸圧縮強度は $5\text{-}6 \text{ MN/m}^2$ の範囲に集中しているが、東西の壁石については 10 MN/m^2 前後に集中していた。

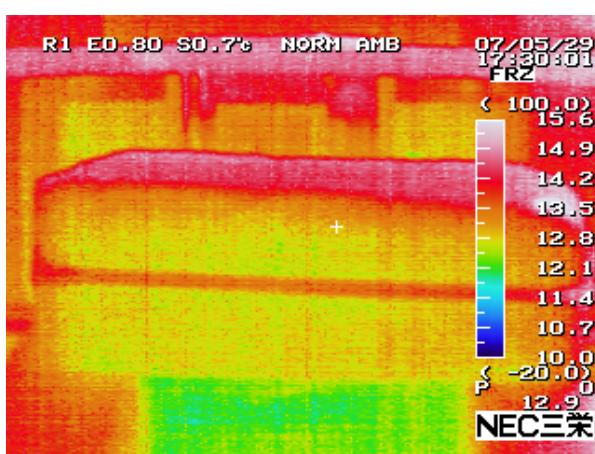
図3.8 サーモグラフィによる表面温度測定

天井石1の温度分布を表しているが、右図で示すようにライトが西上から当たつてゐる部分は、左図の温度分布で白色に表示されより高い温度が示されている。ラッシングベルトも熱を吸収して高い温度を示している。中央のひび割れ部分は光源が当たらないので緑色に表示され、周辺より低い温度を示している。亀裂に水分が含まれている場合はより低い温度を示す。

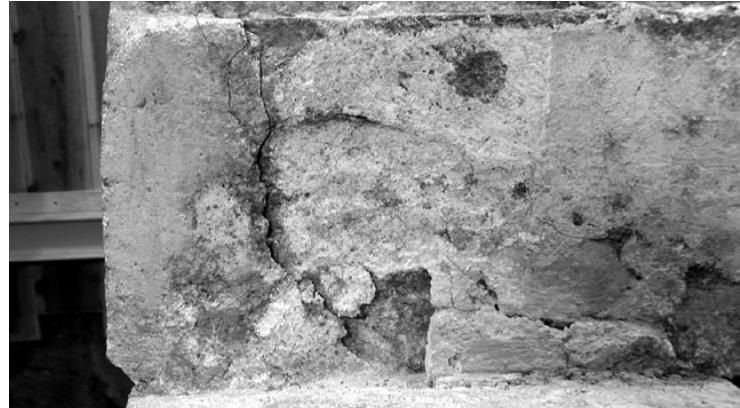
天井石 2 の取り上げに際しては、天井石 3 を取り上げた後に検出した北面の東部分に大きなブロック状の亀裂（図 4.7）を詳細に調査したところ、東壁石 2 と天井石 2 の隙間に目地止め漆喰が侵入して固着状態にあることが判明した。天井石 2 を取り上げる際に、この漆喰が妨害してブロック状に亀裂石材を脱落させることも予想されたので、ダイヤモンドワイヤーソーを用いて漆喰を切断して固着状態を解除した（図 4.8）。

図 4.7 天井石 2 の北面東側に見られる亀裂状態と東壁石 2 の接する部分は漆喰によって固着していた。

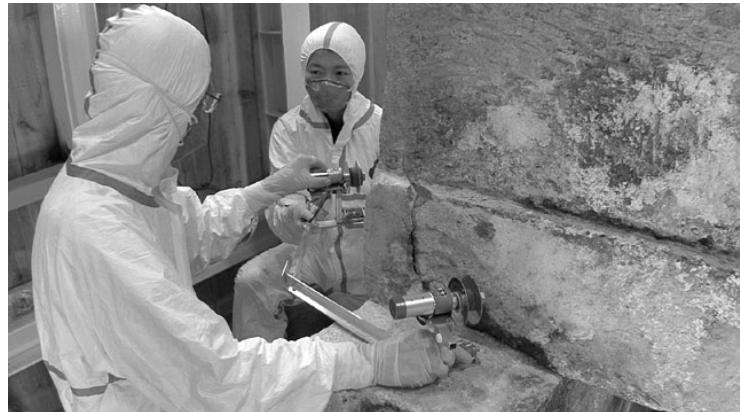
図 4.8 地切り時に固着部分を取り外す必要があるが、発生していた亀裂部分が耐えられずに、ブロック状となって石材が脱落する危険が予想された。その対策として事前に、ワイヤーソーを用いて固着している部分を切り離した。

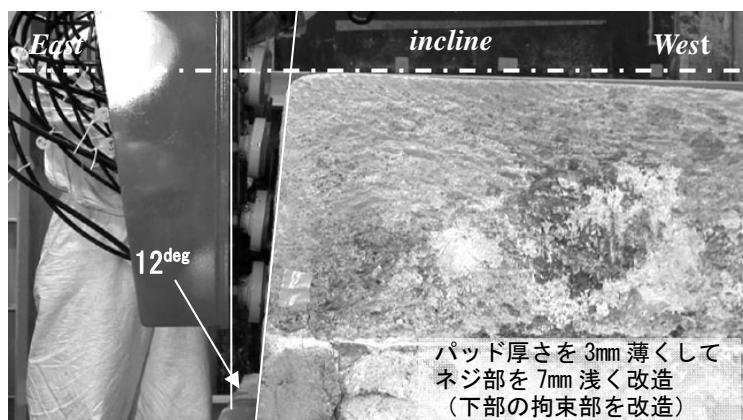
図 4.9 石材に治具を取り付けて状態を調べる
天井石 2 は天井石 1 とほぼ同じように、ほぼ 2 % 傾斜（西落ち）している。さらに南にもやや傾斜して捩れ状態になっており、さらに石材は片側台形歪を呈している。石材の最適拘束点を調べるため、プレスケールを用いた作業が実施され、シリンダー側の下部のピンの長さを変更した。

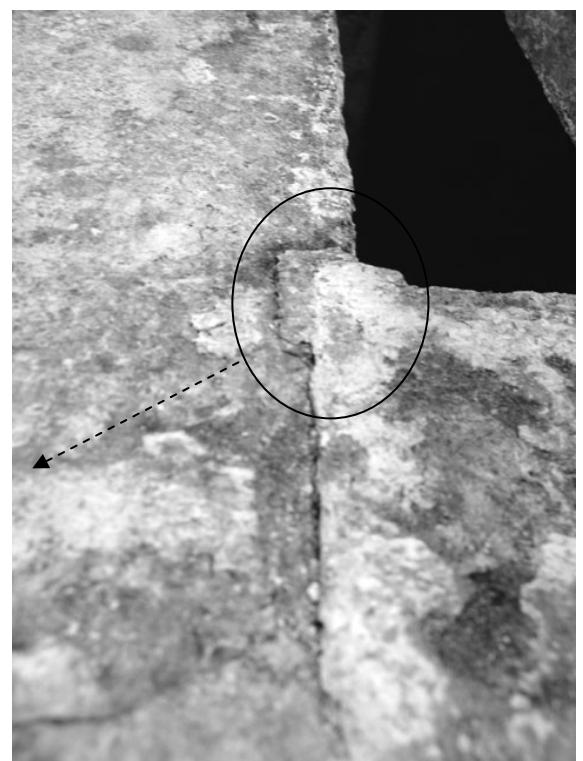
図②-3 北壁石と西壁石の相欠き状態
漆喰が覆っているので境が見えにくい。

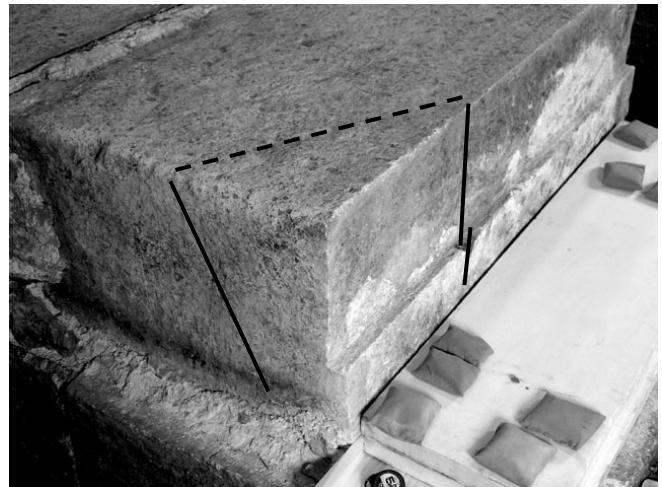
③ 天井石 3：天井石 3 については当初の計画段階では比較的安定した状態にあると予想されていた。ただ、石室内部からの観察では東隅に三角状の亀裂部分があり、小片が挟まっている程度と考えていた。しかし、発掘調査が進むにつれて、東側面にテコ穴から上方約 45 度南側に伸びる大きな亀裂が検出され、さらに天井石 4 が取り除かれた段階で検出した、天井石 3 北側面の東から 1/3 の部分に発生する亀裂は、一連のおおきなブロック状を呈する石材の割れであることが判明して（図③-1）、その対策のためのベルトによる固定のための実験も実施した。なお、天井石 3 と天井石 2 の相欠き部分はベルトを通して隙間があり、あらかじめ亀裂対策を実施できた。

図③-1 天井石東北隅に検出されたブロック状亀裂

今回の天井石3の取り上げにあたっては、東北隅に発生する大きなブロック状の亀裂を落下させずに移動することが最大の課題となり、天井石3の下にフレーム枠下台をとりつけて、いわば「お皿に豆腐を載せる」要領で石材を移動する計画を立てた。この計画を実行するにあたり、あらかじめ天井石と同じ高さに位置できる木製の補助台をAゾーンに搬入して、東西壁石の北側面に密着するようにして据え付けた（接する部分には、緩衝材としてゴムシートとウレタンゴムシートを貼り付けてある）。取り上げ準備の最終段階では、Bゾーンでチェーンブロックやセンサーなどが取り付けられた治具をAゾーンへ移動して石材への設置試験を実施した。なお機材の取り付け状態については、治具上部の梁に取り付けられたそれぞれのフック部にチェーンブロックを接続して、ロードセルを介してホイストにつないだ（図③-5）。また、治具の各パッドにはプレスケールを取り付けて、パッドと石材との接触状態を調べることや、治具を設置する位置の確認等に関する試験を実施した。石材への設置にあたっては、西側には把持用シリンダーを、東側にボルトを位置するようにしている。移動にあたっては、OVHDクレーンによる東西南北方向、そして吊り上げの上下移動については、取り付けているNo.1、No.2の両ホイストを利用し、さらに水平状態の調整など傾斜微調整のためチェーンブロック4機を用いた。石材への設置は、石材の北側の相欠き部分東からほぼ60度の傾斜角で伸びる亀裂、連動する東面に発生している下部から上部に達する亀裂がつながってブロック状の大きな亀裂が発生している部分を拘束できないので、石材の1/2程度の位置に治具の北端が位置するような、南半分に偏った吊り上げ法しかできなかつた。治具を設置して、まず、東側のボルトによる仮止めをおこない、さらにシリンドラーによる拘束を開始した。0.3MPa程度の状態で治具の位置調整を再確認して、1MPaから2MPaまで30秒間にすこしづつ一次圧を上昇させ、状態確認後さらに110秒間に3MPaに到達させた。さらに、トルクレンチをもついてボルト締めをおこない、把持を完了した。治具の設置状態、石材に異常が発生していないことを確認して、把持を解除したのち、ボルトを緩めて石材と治具に隙間をつくり、北側への移動と上昇により治具を石材から取り外した。治具を補助台付近へ移動したのち、プレスケールをはずして、一旦Aゾーンの断熱カーテン付近に退避して、チェーンブロック等の取り付け状態を再点検した。

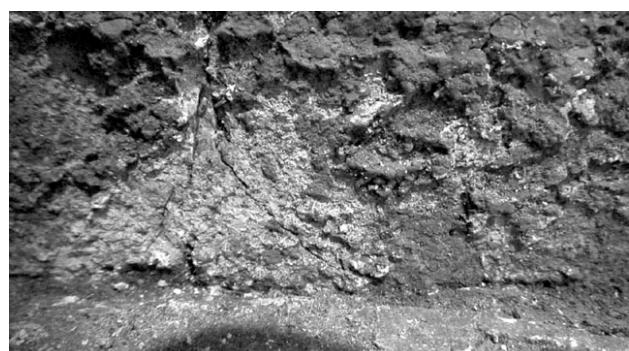
西壁石3は床石よりほぼ17cm前後西側に、はみ出しており、床石と側壁石は密着して床石の立ち上がり部分においてもほとんど隙間はなかった。いっぽう、この石材は上部と下部、特に四隅の部分の劣化が進んでおり、石室内部からの観察によると、西壁石2と西壁石3の東側と床石が接する下部では三角形を呈する状態で数mm幅の亀裂が生じていた（図④-1）。この亀裂は大きく、すでに遊離した状態にあると推定した。また、損傷状態から判断すると、この部分は床石に固着しており西壁石3を動かせた状態では、西壁石2に固着した状態で残ると予想され、現時点で取り除くと、軟弱なため崩壊することが予想されたので、石材を移動した後に、取り外すことを計画した。

図④-1 西壁石2と西壁石3の境界に見られる三角形を呈する亀裂

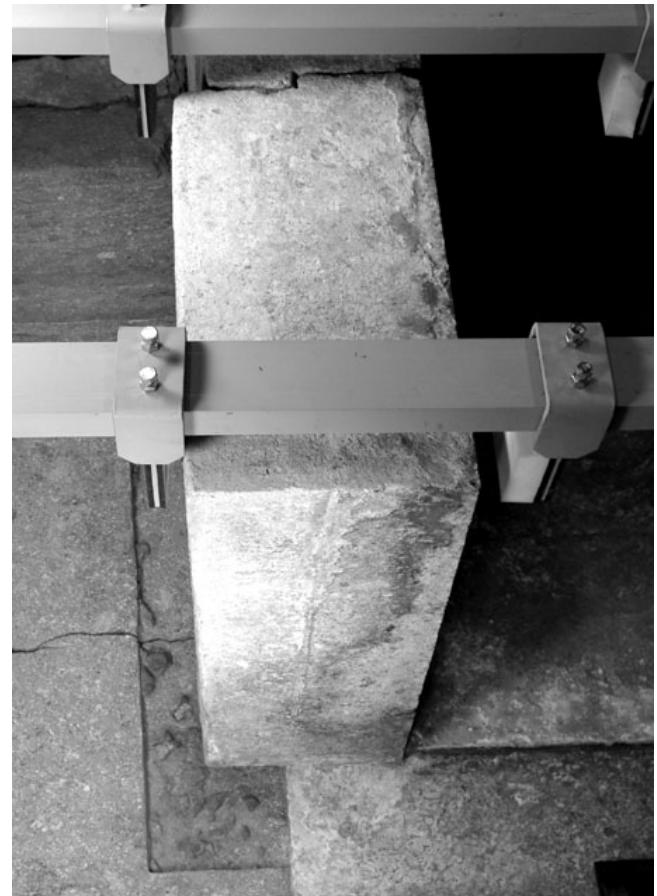
⑤ 東壁石3：東壁石3については、その底部が床石からはみ出している部分が大きい(17.5cm前後)ことから(図⑤-1)、ジャッキを用いた地切り後、Γ型治具を用いて取り上げる方法によった。この東壁石3については、石材のコーナ部分の劣化が著しく、内部の南西上部の角部分の壁石2に接する遊離石材は、天井石を取り上げる際にすでに外してある。いっぽう、床石に接する北西コーナ、および南西コーナに見られる亀裂石材片については、ジャッキアップ時に取り除くことを計画した。いずれにしても目視観察において、床石に接する底部は石材表面は荒れた状態を呈し、軟弱な状態にあると判断された。

図⑤-1. 取り上げる前の東壁石3. 相欠きは、石材を東に移動できない状態にあり、石材は大きく版築土にはみ出していた。

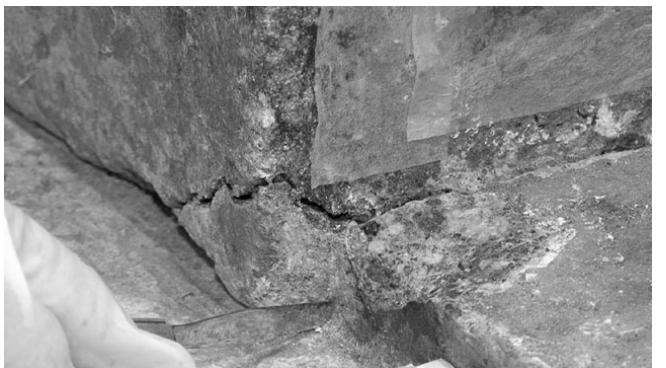
ジャッキの設置位置は、壁石の底部の床石からはみ出した東側の北隅部分に潜り込ませ、石材と平行にした(図⑤-3)。遊離石材を取り外すには数mmのジャッキアップで事足りるので、状態を観察しながら壁石全体をわずかに持ち上げた。北西隅の遊離石材は床石にくついた状態になっていたので、本体とはうまく分離できて比較的簡単に取り出すことが出来た(図⑤-4)。その破断面は褐色になっており、鉄分の多い粘土がしみ込んでいる様子が観察できた。いっぽう、南西隅の遊離石材片も同時に取り出した。この石材片は軟弱で、表面が剥離したかの様相を呈していた。遊離石材を取り出した後、ジャッキを取り去った。ジャッキアップした際、わずかに石材を東側に動かせることによって床石と壁石の間にわずかな隙間を確保できた。これで当日の準備作業をすべて終了した。

図⑤-4 地切り時に損傷が予想される遊離した石材片を取り除く

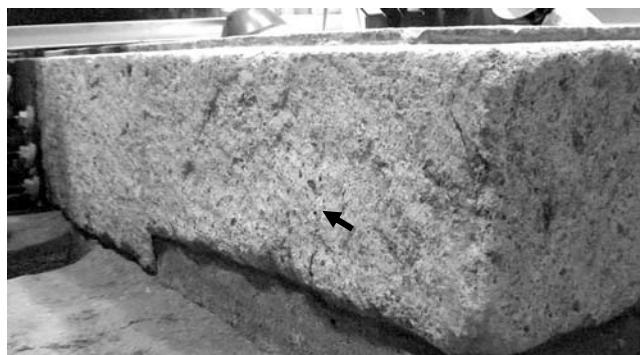
⑬ 床石 4：床石の取り上げは、東壁石 1 の取り上げが完了した後、発掘調査が再開されてほぼ 2 ヶ月経過して、すべての床石が検出された（図⑬-1）段階で開始された。床石については、その厚さはバラバラで、階段状に北側の床石 4 が最も薄く（ほぼ 30-38cm）南側へ厚さが増して、床石 1 はほぼ 53cm であった。床石 2 については、天井石 1、2 のように南北に走る亀裂が当初から明らかにされていたが、床石 4 については亀裂の存在は全く確認されていなかった。発掘調査が進んで、東西の側面に亀裂が発見されたことから、延長する底面に東西に走る亀裂が存在することが推定された（図⑬-1）。

図⑬-2 床石 4 の側面に見られる亀裂

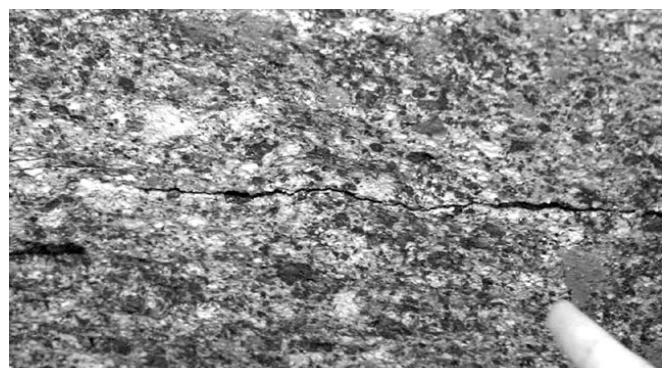
クリーニング作業にあたっては、床石の底部および側面を対象に実施されたが、側面についてはあらかじめ発掘班によるクリーニングが終了していたので、底部の土砂の除去を主として進めた。まず、高圧空気の吹付けによる土砂の除去、さらに高圧シャワー方式（図⑬-6）、ブラッシングによる付着する土砂や汚染物の除去、水洗後の乾燥には高圧空気の吹付けを実施して、CゾーンからBゾーンへ移動して、最終的に、アルコールによる殺菌・洗浄（スプレー法）をおこなった。なお、洗浄により底部の亀裂の状態が鮮明になり、数mm幅の亀裂が生じていることが確認され（図⑬-7）、今後、この亀裂の進行を止める強化処置等が必要となる。

図⑬-7. 底面に明確に現れた亀裂の状態
