古墳壁画の保存活用に関する検討会  
装飾古墳ワーキンググループ報告書  
(平成 29 年度・平成 30 年度)

## 1 平成 28 年熊本地震による古墳の被災状況と取組について

### (1) 被災装飾古墳の復旧に向けた取組について

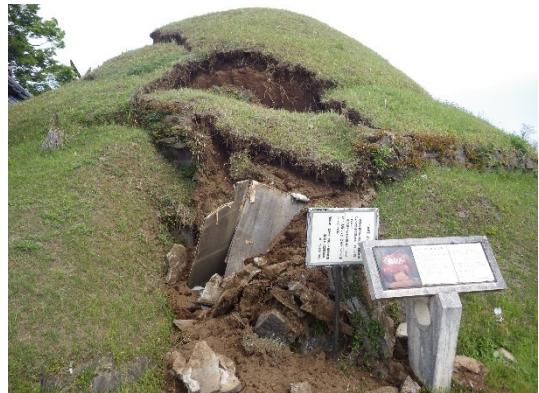
墳丘の被害はその崩落状況から、大部分が整備盛土に生じたものではないかと想定された。その一方で、崩落の激しさから石室内の状況が非常に懸念された。また、透水性のないブルーシートで墳丘を覆うことについては、墳丘の乾燥化に対する懸念が当初から専門家により指摘されていた。

図3 被災後の釜尾古墳

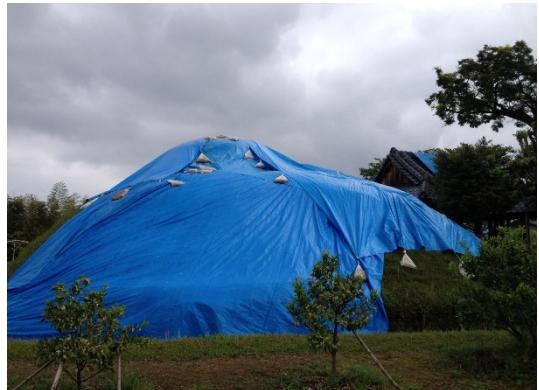
図4 ブルーシートによる墳丘養生

災害時の緊急対応としてはやむを得ない部分があるが、その後の著しい乾燥化を考えると、今後はその対策も検討していく必要があるだろう。

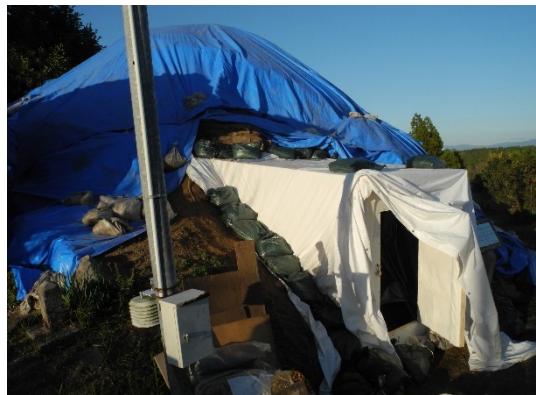
図8 入口に設けた風除室

風除室の設置は、鉄扉開閉時等に外気が直接入り込むことによって石室内の環境が変わり、装飾の保存に影響が出ることを防ぐことを目的としている。仮設的な構造であるが、断熱材や防水シートで風除室内の環境変動も抑えるように設計している。

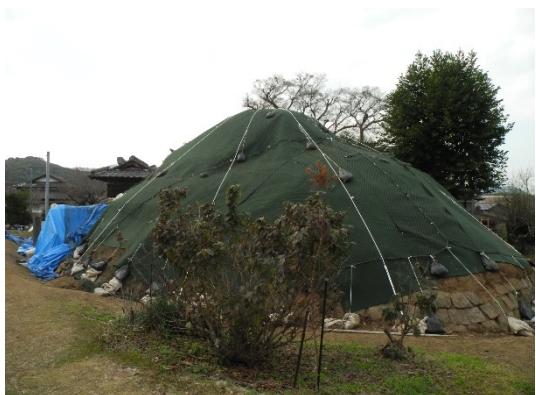
図9 防草シートによる墳丘養生

墳丘を養生しているブルーシートは、外部からの水分を遮断する一方で内部の水分蒸発は徐々に進むものであるため、震災直後から墳丘の乾燥化及び、それによる石室内環境の変化が懸念されていた。そこで、ブルーシートに替えて透水性のあるシートを用い、墳丘養生を行った。ただしあまりに透水性が良いと激しい降雨の際に墳丘の崩壊や

石室内の水分流入につながる恐れがあることから、それほど透水性が高くない厚手の防草シートを選択した。

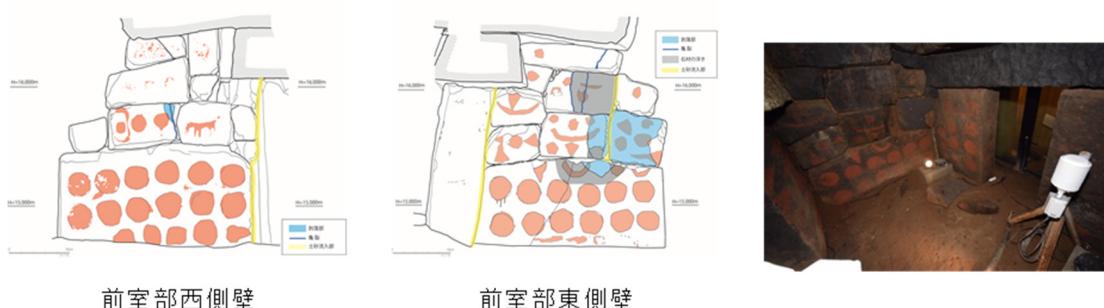
永安寺東古墳の被災状況としては、石室石材の破損（剥落・亀裂・浮き等）、石室内への土砂流入により生じた石材間・石材裏の隙間、石室天井石からの漏水による石室床面の穿孔、墳丘保護盛土の亀裂があげられる。このうち、石室石材の破損は、石室内の12石材17箇所に及び、前室部の破損箇所（6石材11箇所）については、すべて彩色を有している。また、石室天井石からの漏水は、現在のところ墳丘保護盛土亀裂部からの雨水流入が主な原因と考えている。

図1 永安寺東古墳前室部被災状況

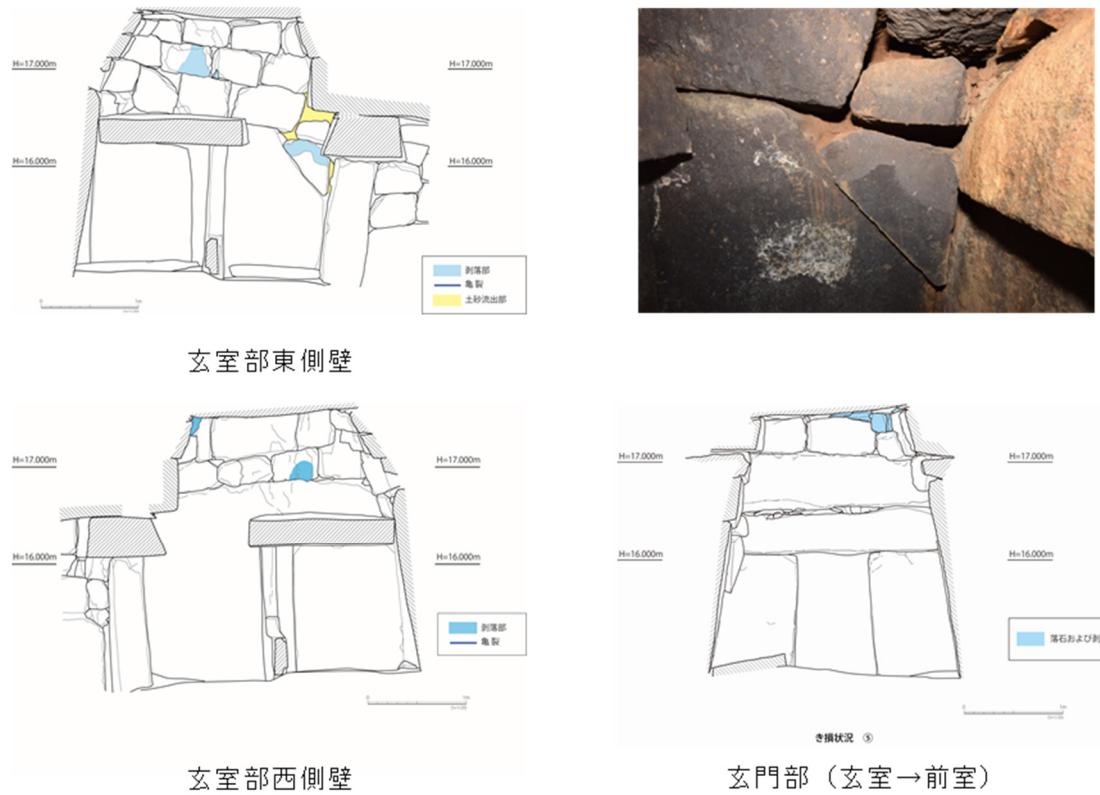
図2 永安寺東古墳玄室部被災状況

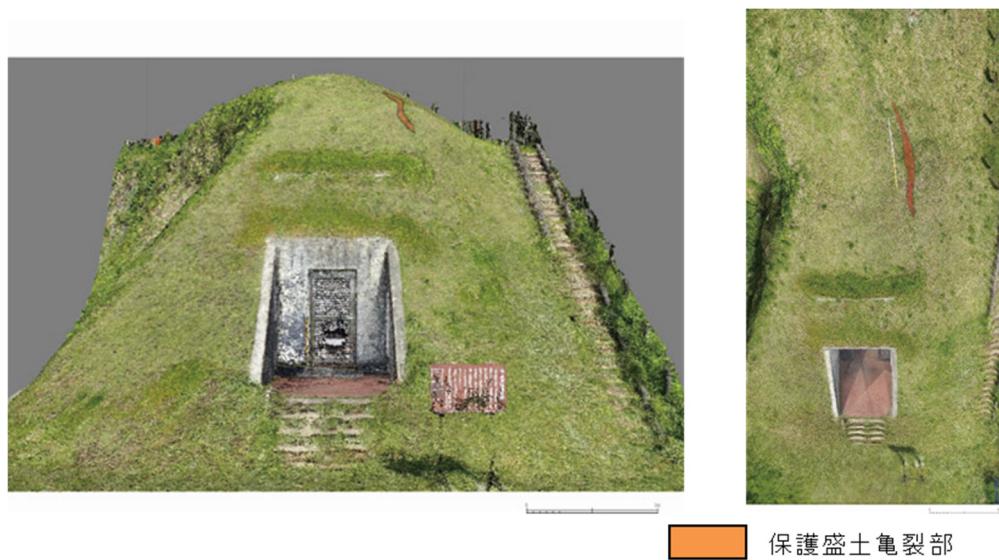
図3 永安寺東古墳墳丘被災状況

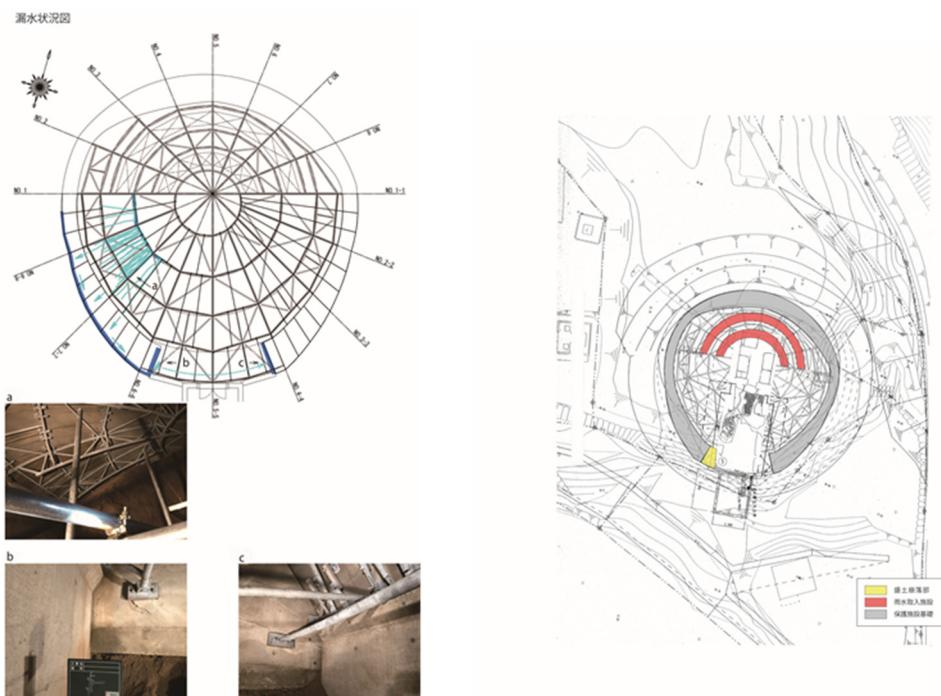
永安寺西古墳の被災状況としては、古墳保護施設（パイプトラス構造のドーム状構造物）の破損・漏水、及び保護施設内墳丘残存部の崩落・表土流出があげられる。このうち、墳丘残存部の崩落については、地震発生時に生じたものと考えられるが、表土流出については、地震後の保護施設の漏水による影響が大きいと考えている。

図4 永安寺西古墳保護施設被災状況図

保護施設のシート養生については、通常のブルーシートより耐久性の高い埋蔵文化財保護シートにより処置を行った。なお、シート養生後に目立った漏水は発生しておらず、内部の温湿度に大きな変化は認められない。

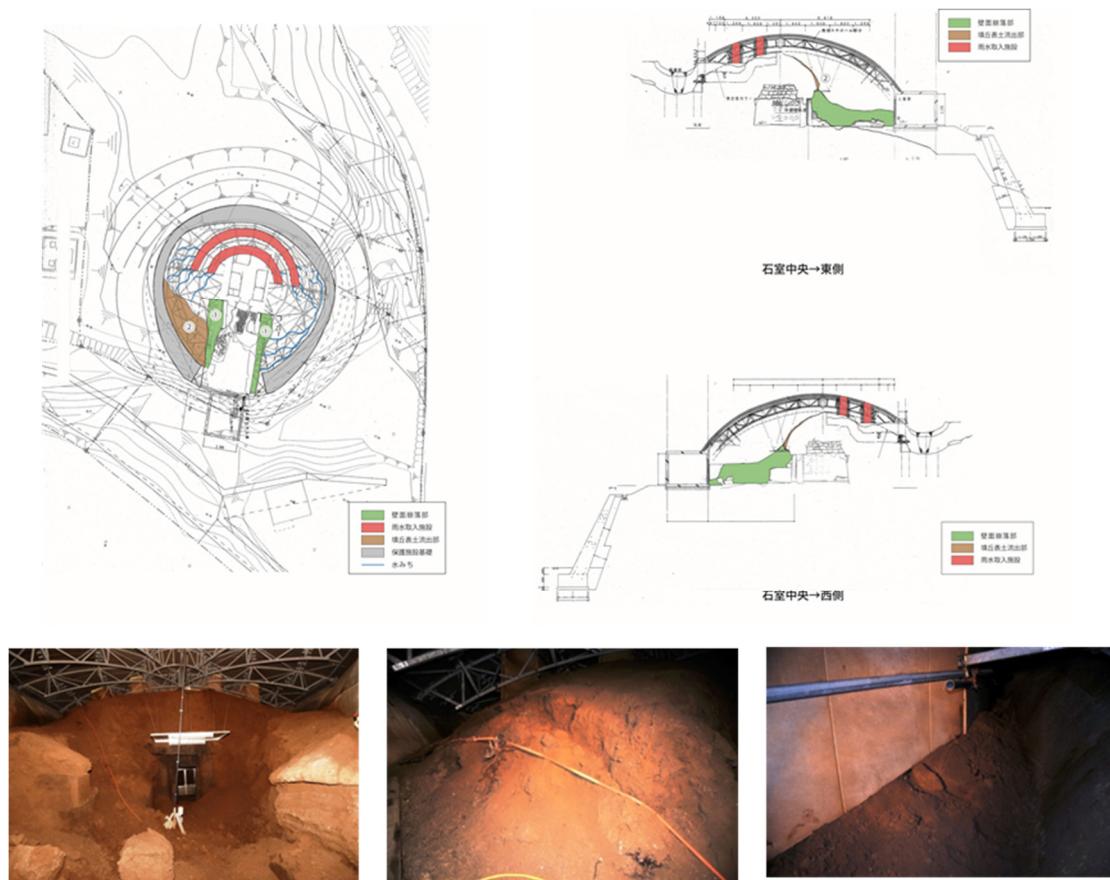
図5 永安寺西古墳墳丘被災状況

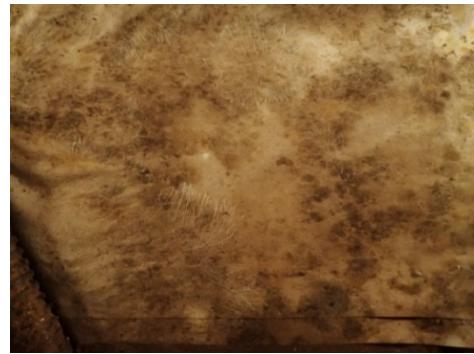
石室床面の養生は、無水エタノールにより消毒した不織布の敷設により実施した。しかし、敷設から約 2 ヶ月後に不織布の一部でカビが発生したためその交換を行ったところ、交換の 5 日後に石室石材に白い綿状のカビが大量に発生する事態となった。このため、現在不織布はすべて撤去している。発生したカビについては、確認から約 4 ヶ月を経て、目視上は自然消滅した状況となっている。カビの発生及び消失原因については、現在石室内より採取したサンプルの分析中であり、その結果を受けて検討を行う予定である。なお、石室の漏水については、現在もモニタリングを継続しているが、平成 30 年 7 月 25 日以降確認されていない。

図 7 不織布カビ発生状況  
(永安寺東古墳)

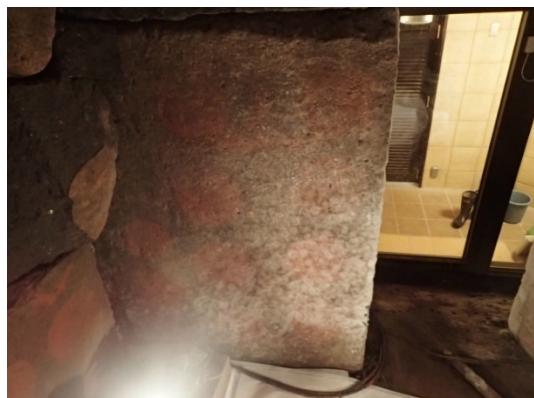
図 8 石室カビ発生状況  
(永安寺東古墳)

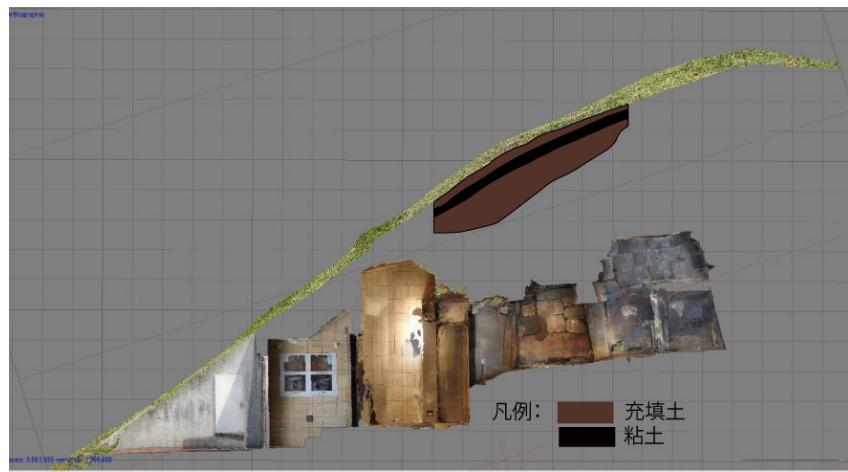
図 10 墳丘保護盛土亀裂部応急処置模式図（永安寺東古墳）

墳丘保護盛土亀裂部への土砂の充填については、隣接地の土砂を篩にかけたものと、古墳南側平野部で採取した粘性土により実施する計画であるが、現状変更の申請中（平成 31 年 1 月現在）であり、その許可後実施する予定である。

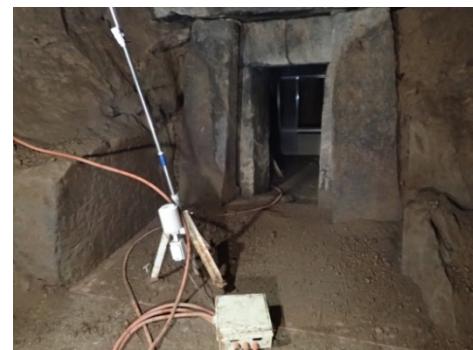
なお、平成 31 年 1 月 3 日に熊本県玉名郡和水町を震源として発生した震度 6 弱の地震（玉名市では震度 4 を観測）により、再度墳丘土の崩落が発生した。崩落土量は土嚢袋約 5 袋であり、熊本地震時の 3 % 程度であった。

図 12 H31.1.3 地震時崩落状況  
(永安寺西古墳)

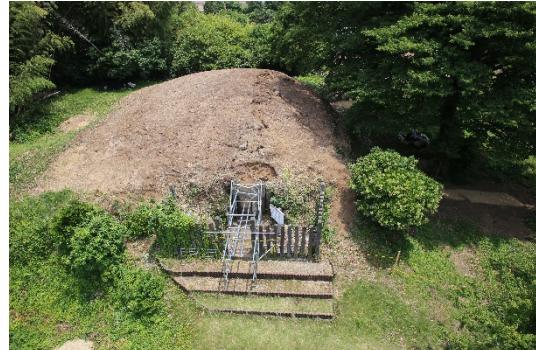
図2 乾燥した墳丘土

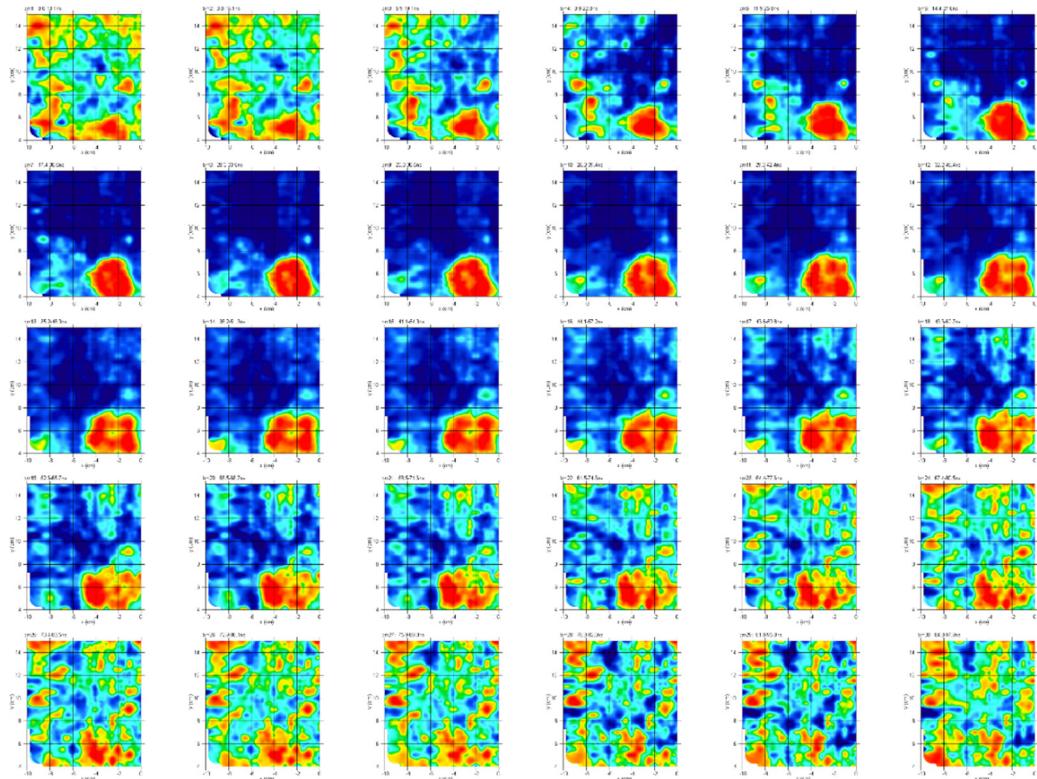
図2 地中レーダー探査成果 (Time-Slice 図)

石室周辺では、石室南側の地表面のひび割れと対応する状況で線状の反射があり、空隙か異質な土が入っている状況が想定できる。

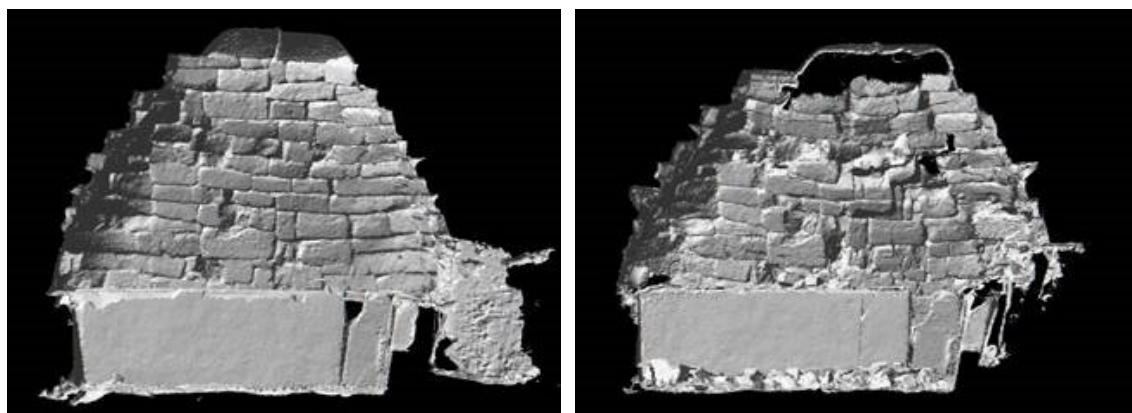
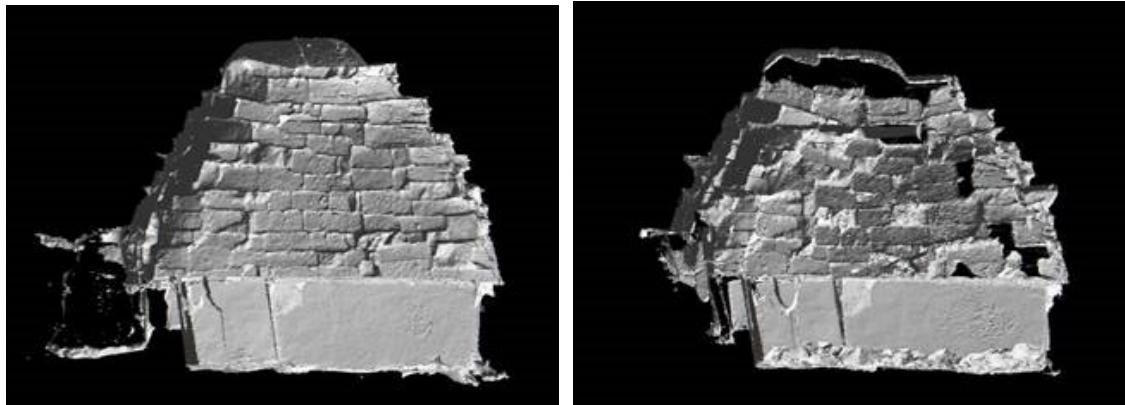
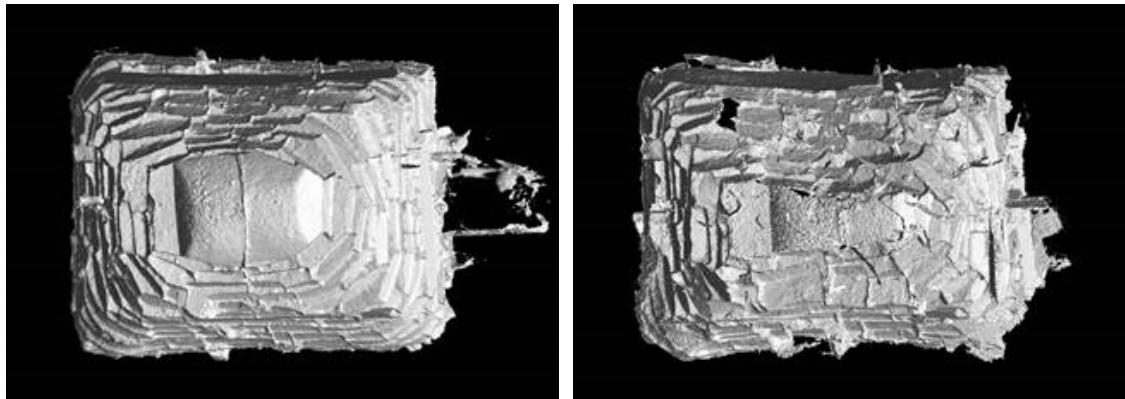
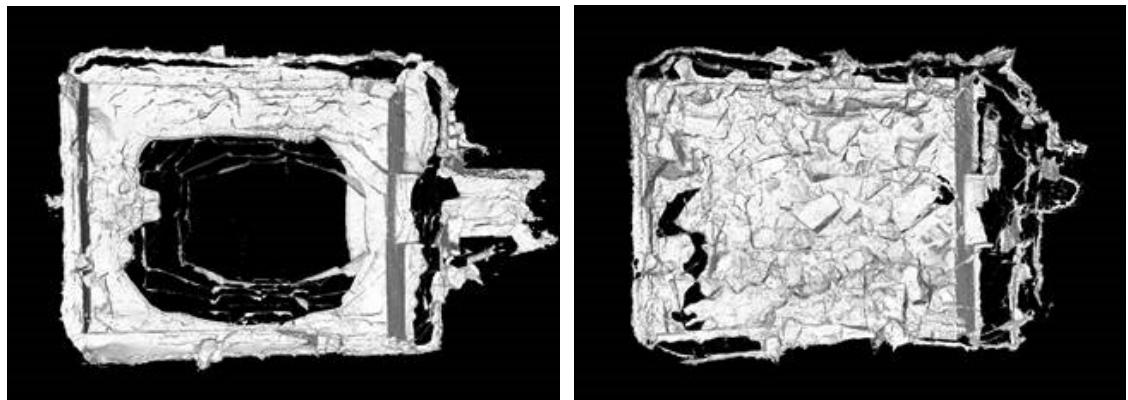
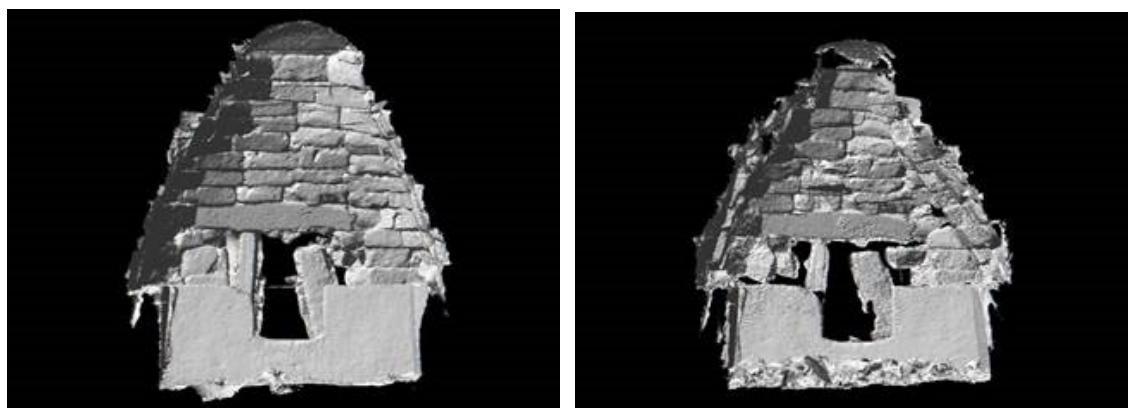
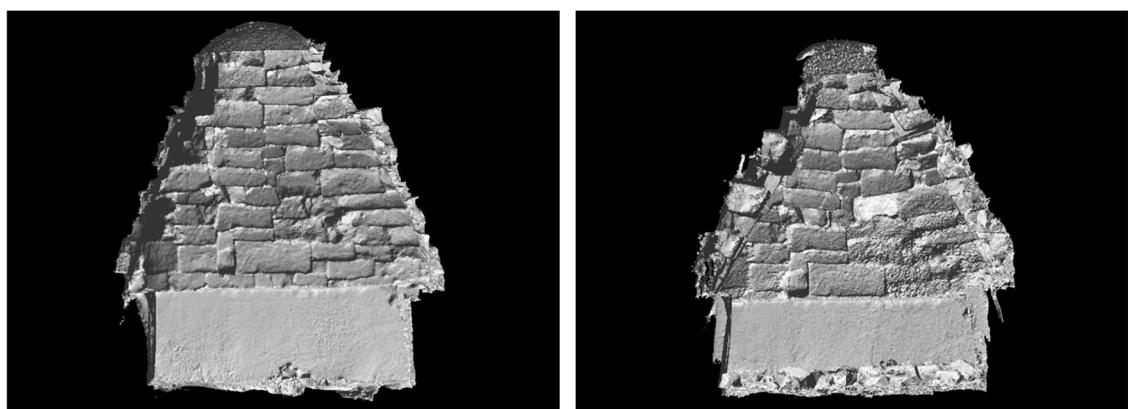
図4. 1～4. 6は、相対スケール・位置姿勢を合わせたデータを、正射影によって各方向から可視化したものである。石障は比較的移動量が少ないが、他の側壁石材は石障に対して全体的に崩れて下方向に移動していることがわかる。また複数の石材の表面が剥離し、表面形状が異なっていることもわかる。図4. 3は古墳内部から見上げた図であり、全体的に内側、入口側に側壁石材が移動し、天井石も入口側に大きく移動していることがわかる。

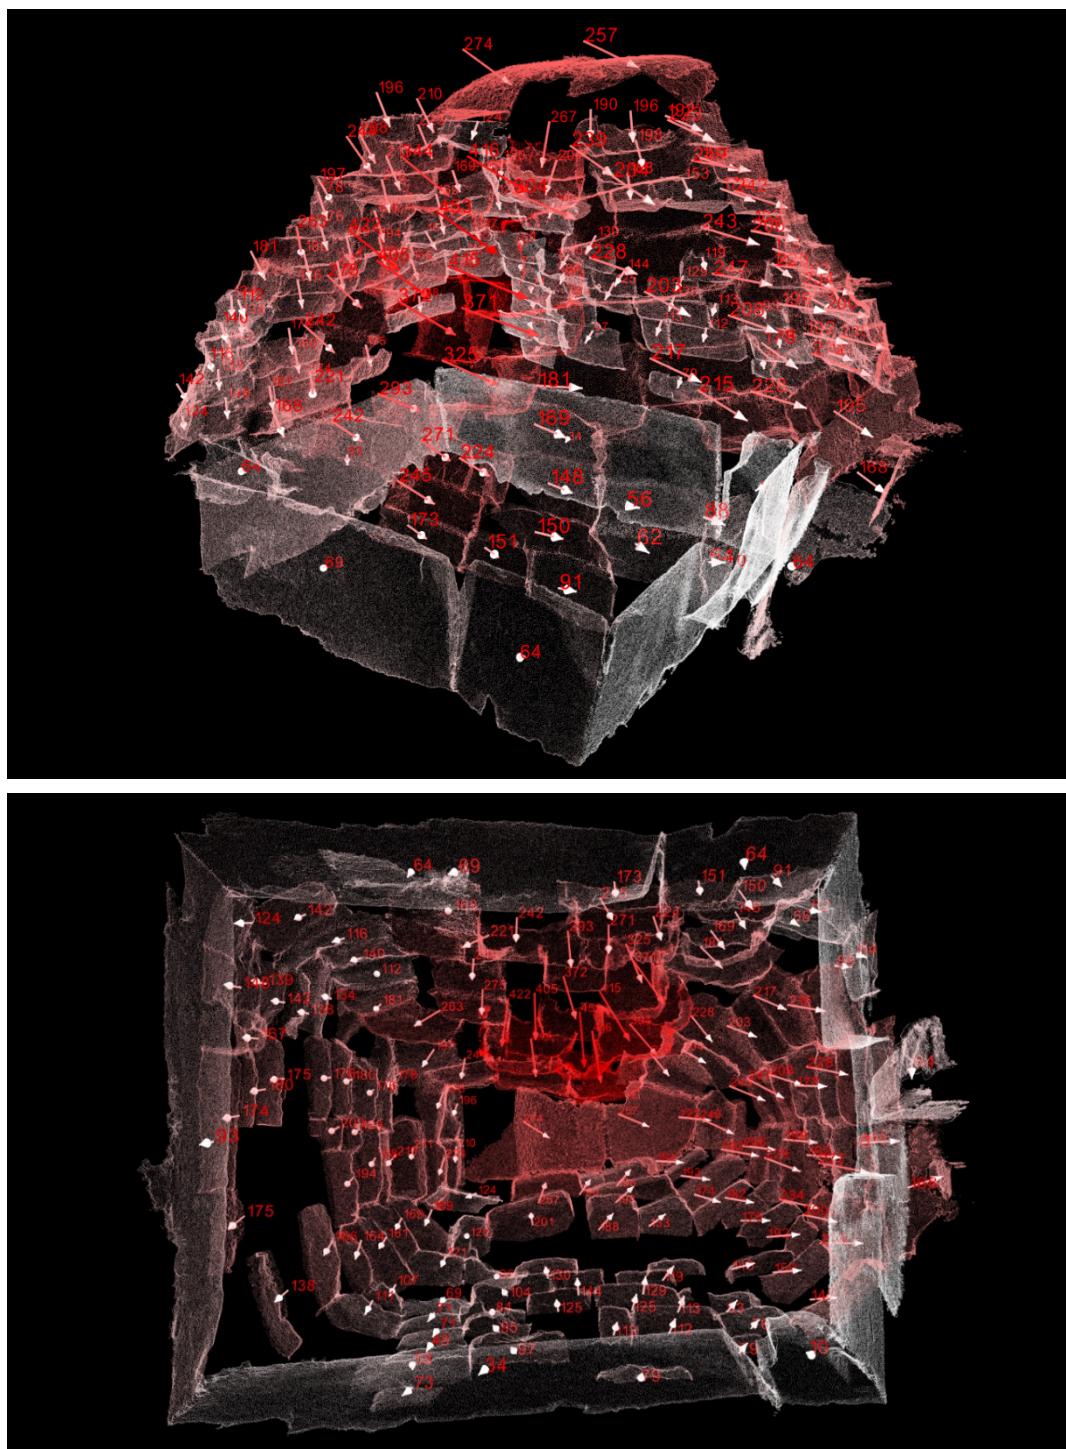
レーザ計測データに位置合わせした写真測量データをもとに、各石材が移動した方向、大きさを推定し、表現したのが図 10 である。石障の移動が比較的小さいものとすると、奥側の側壁石材は鉛直下向きに、左右の石材は内側下向きに、入口側の石材及び天井石は入口方向に移動していることがわかる。また最大で 40cm 以上移動している石材もある。またデータが表示

図 10 石材ごとの変状可視化

方向・大きさを可視化した。また3次元データを石材ごとに分割し、地震前後でそれぞれ位置合わせすることによって、各石材の移動方向、大きさを推定し、可視化した。その結果、積石はそれぞれ奥壁、左右側壁、前壁でそれぞれ異なる方向に移動しており、西側では40cm以上移動している石材もあることが分かった。また奥壁及び東側壁の複数の石材の表面が剥離していることも明らかとなつた。今後はレーダー探査のデータや、周囲の形状データと併せて解析することによって、地震発生時の様子を明らかにしていきたいと考えている。

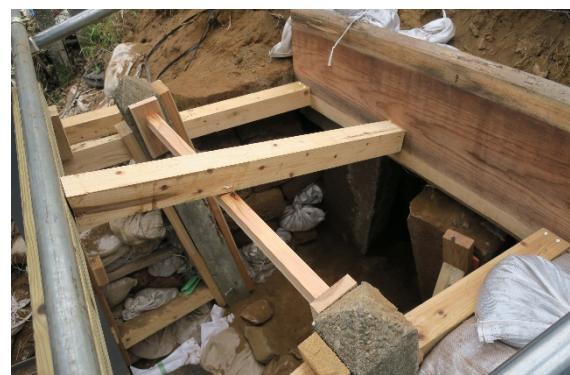
図 2 支保工設置状況
