平成28年熊本地震による古墳の被災状況について

平成29年7月

文化庁

熊本県教育庁文化課

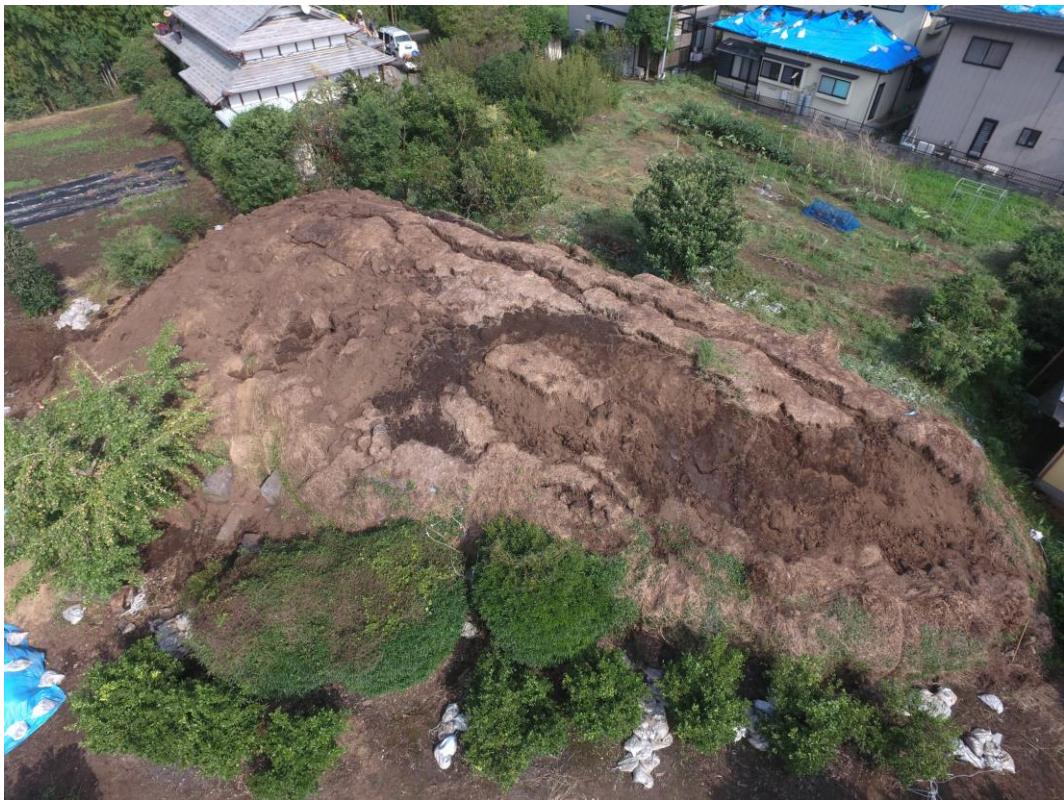
写真5 今城大塚古墳被災状況（御船町提供）

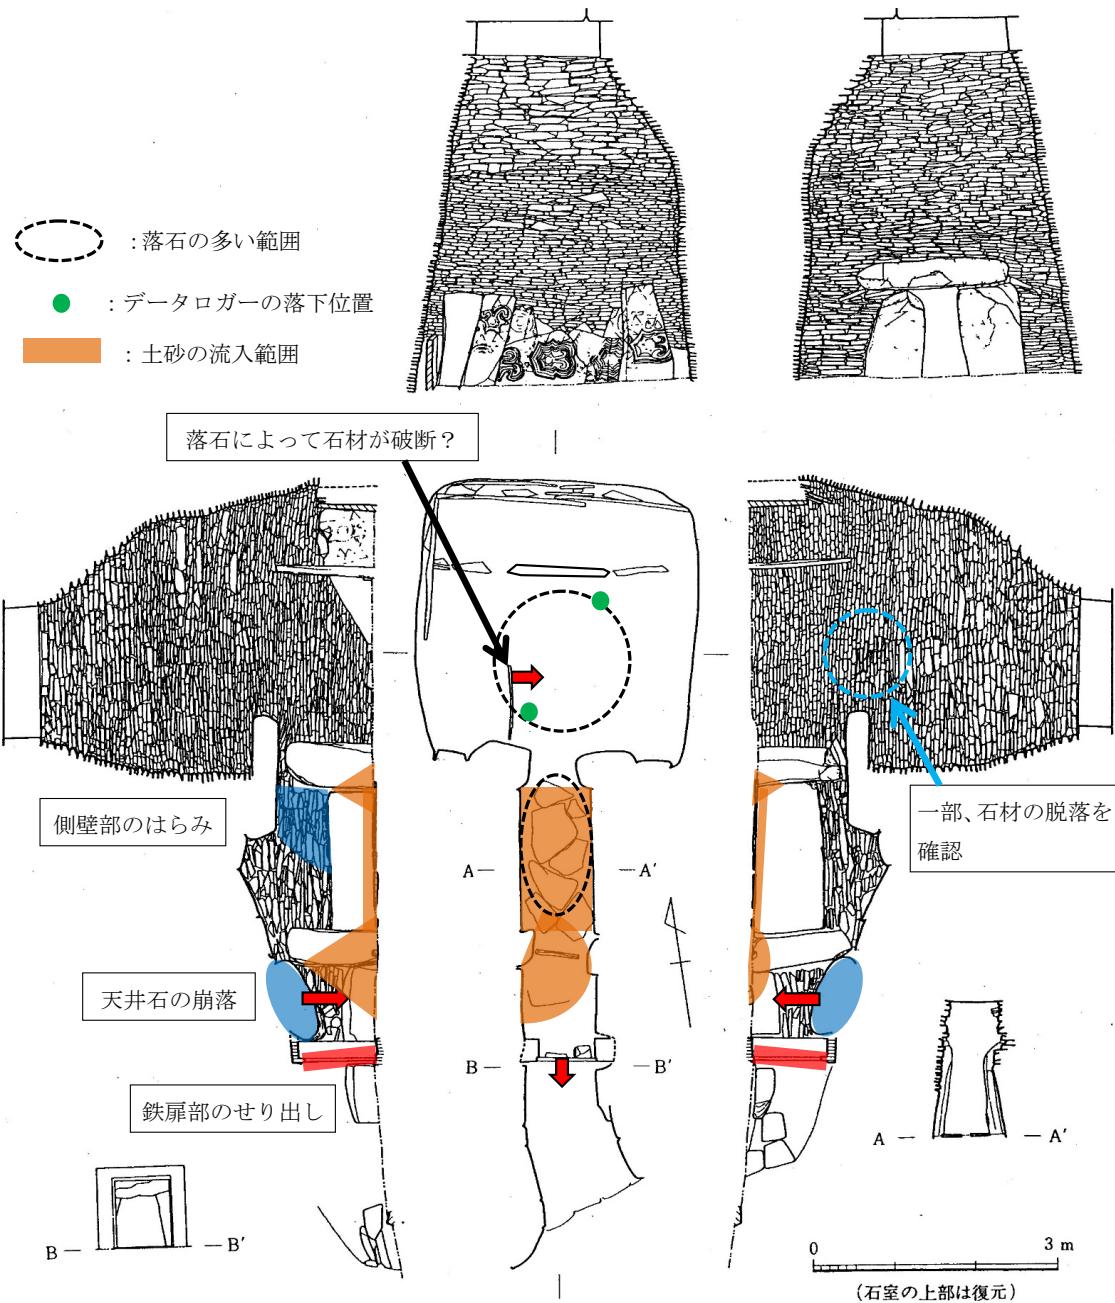
- ①羨道部に大量の土砂が堆積。羨道部西側から流入したものと考えられる。
 - ②羨道部天井石付近にかけて損傷が著しく、多数の石材が転落。特に、西側壁では下部の大型石材の直上まで天井石が下がってきてている。
 - ③前室の床面は、土砂で覆われている。玄室側の両石柱の両側下方から土砂が流入している状況も確認。土砂の中や直上にも石材が確認できることから、土砂の流入と同時に側壁からの石材の転落があったことを確認。
 - ④前室から玄室側にかけて、壁面の一部がせり出している可能性あり。
 - ⑤玄室床面で、いくつかの石材を確認。玄室の壁材が落下したものと考えられる。ただし、総数としてはさほど多くなく、玄室そのものの被害が軽微であったと考えられる。
 - ⑥玄室の東側では、いくつか石材が抜けた痕跡を確認。
 - ⑦玄室の西側では屍床の一部を構成していたと思われる横に細長い立石が視認できるが、その北半分は破断しているように見え、床面に倒れている。
- 以上の所見から被災状況は次のとおりと考えられる。
- 石室については、玄室の被災状況は少ないものの、前室では土砂の流入や側壁からの転落石が多く、羨道部では天井石が一部崩落している状況が確認で

きることから、石室の構造全体から見ると、相当の被害が生じている。

○ただし、装飾部そのものについては、撮影状況から確認が困難ではあるが、致命的な損傷は確認できず、被災の程度は少ないものと想定される。

図 17 小型カメラによる撮影により判明した石室内部の被害

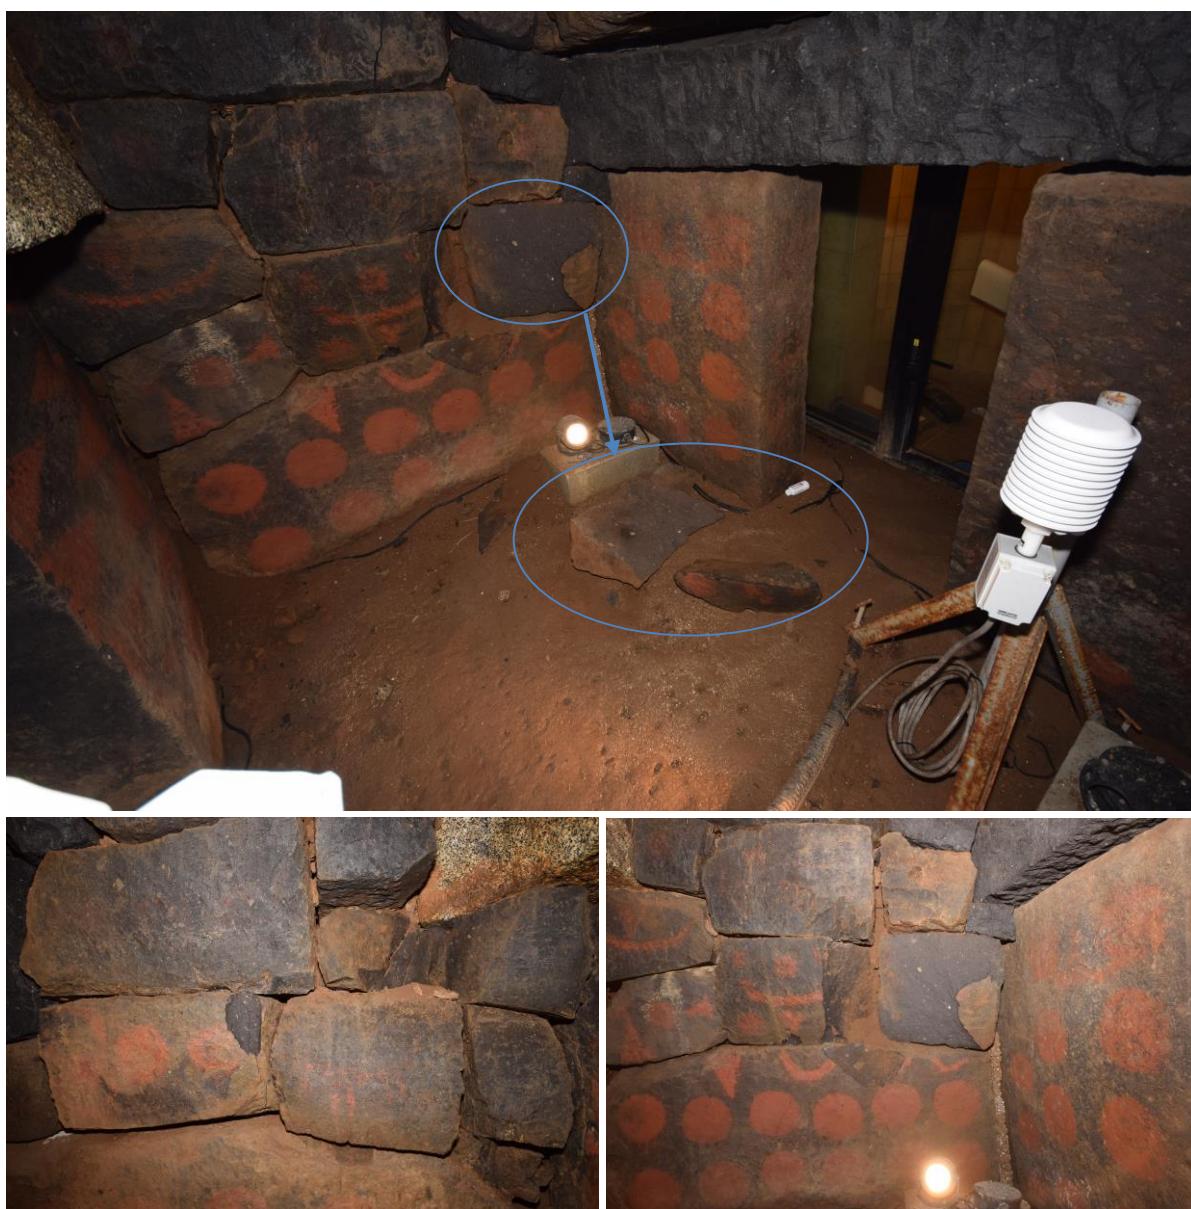
西古墳墳丘 墳丘の一部が崩落し、羨道部から玄室部の床石を土砂が覆う。

西古墳石室 石室石材がわずかに剥落。

写真 19 永安寺西古墳の被災状況（玉名市提供）

- 崩壊した土砂は泥濘化している。これは保護施設内に相当量の雨水が流入していることにより生じたと考えられる。覆屋内の水の流れを確認する必要がある。
- 以前の整備の方法等について検証する必要がある。

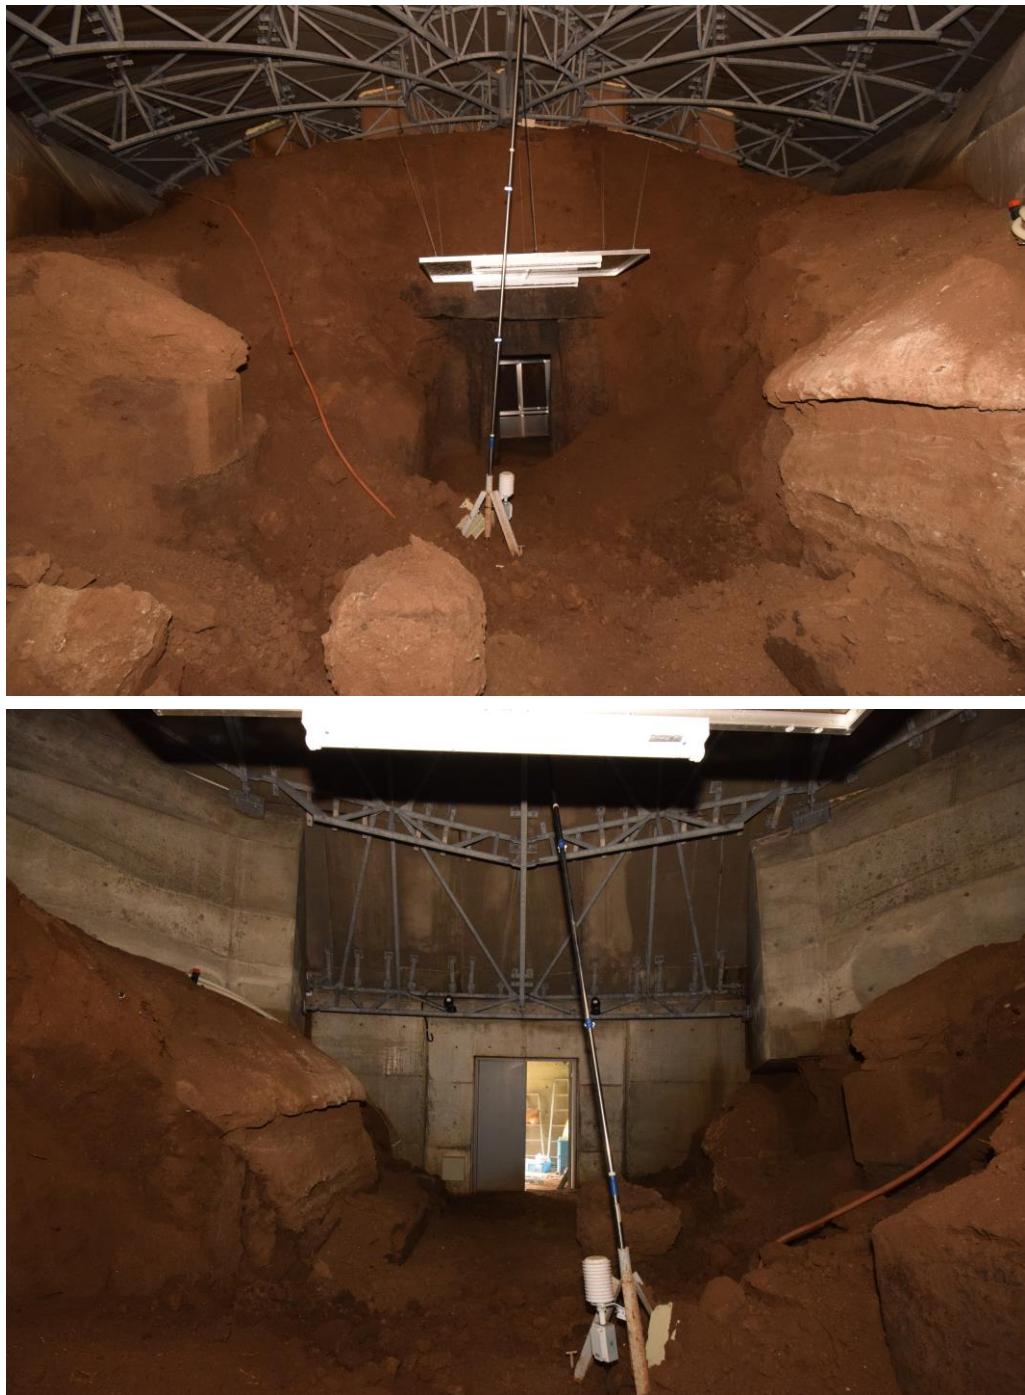
東古墳石室 石室石材が剥離し転落（装飾部分も含む）。そのほか、数カ所、亀裂が発生。東古墳の玄室の一部がやや沈下。

- 石室が割れた部分は以前から亀裂が入っていた部分もあり、新たに亀裂が入った部分もある。石材そのものに厚みがあるため、このことが石室構造に直接影響を及ぼす可能性は低い。
- 石室の一部が沈降したため、右側壁の一部に亀裂が入っている。経過観察が必要だが、

写真 20 永安寺東古墳の被災状況（玉名市提供）

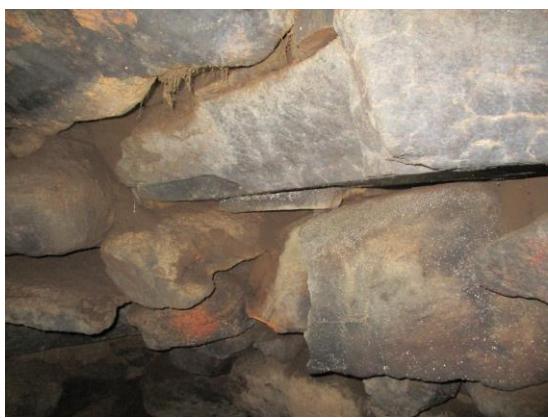
写真 27 御靈塚古墳玄室側壁の様子

※石材の隙間から土砂の流入や石材の剥離が確認できる。

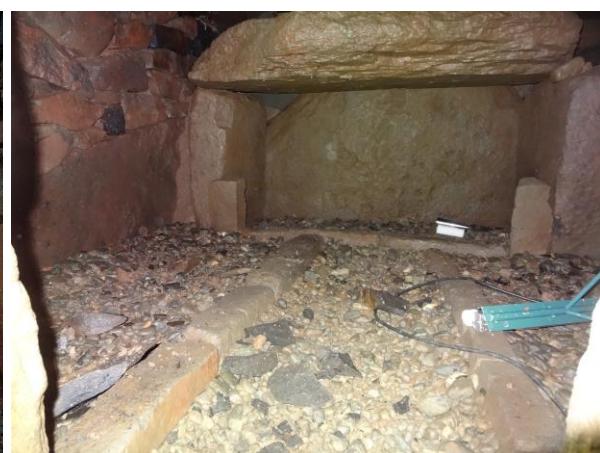
石室 羨道部裏込め土の流出。玄室石材の沈降。石材にヒビ。

写真29 被災後の状況

- 玄室部分で一部の石材が大きく動いている。石室そのものが崩壊するという危険性は少ないものの、石の移動により不安定になった石材がいくつかあり、それが余震で崩落する危険性がある。
- 石室復元の時に補足した石材に割れが目立つ。

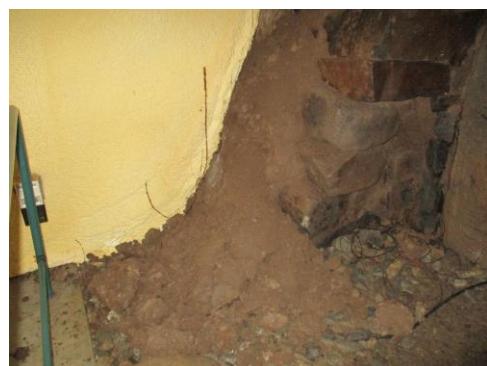
写真 31 裏込め土の流出

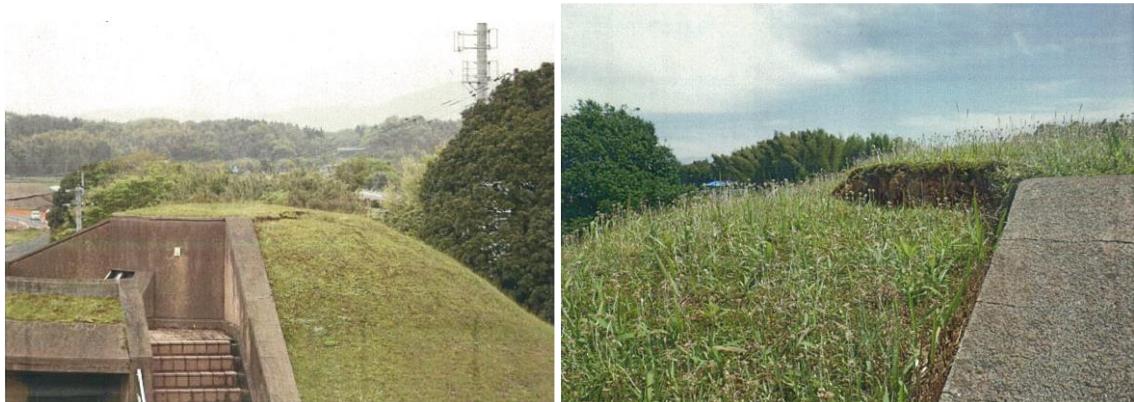
石之室古墳以外にも複数の古墳で整備時に復元した墳丘盛り土に亀裂が確認される。また、琵琶塚古墳には墳丘の陥没が認められ、石棺が崩壊した可能性がある。

写真 34 りゅうがん塚古墳（墳丘の亀裂）（熊本市提供）

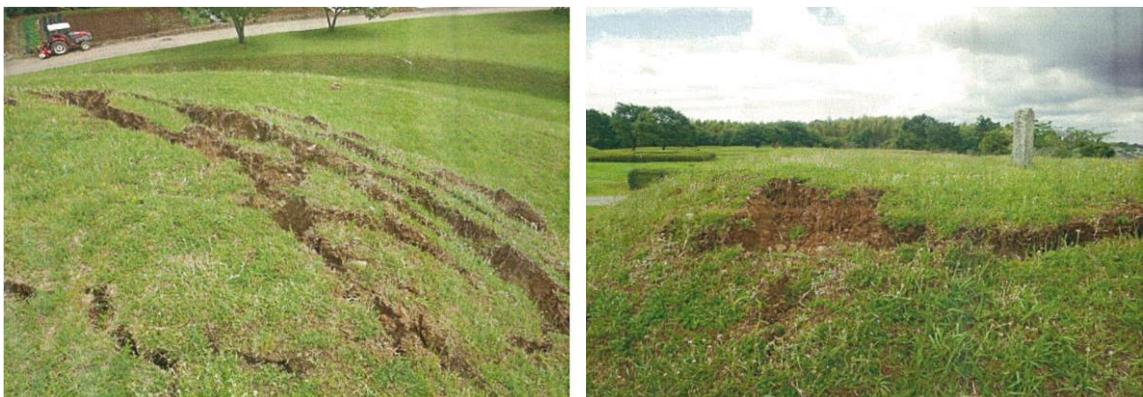
写真 35 三段塚古墳（墳丘の亀裂）（熊本市提供）

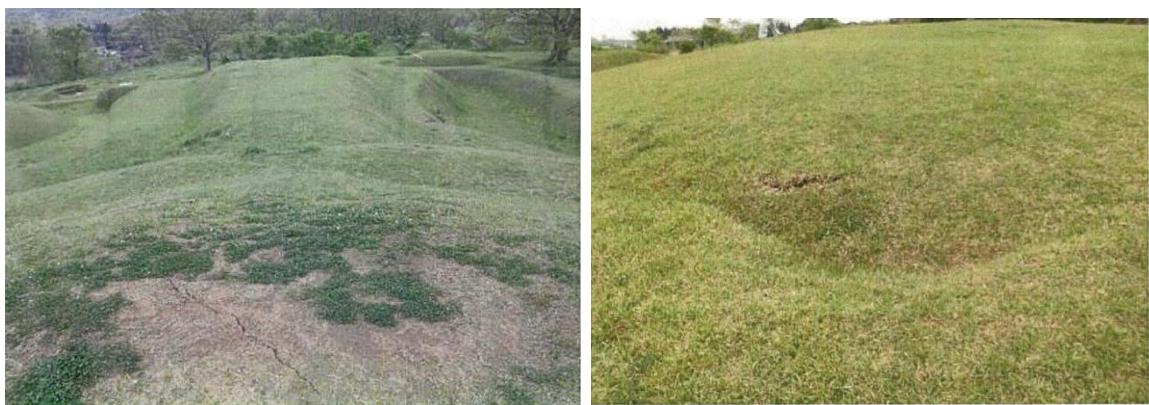
写真 36 花見塚古墳（墳丘の亀裂）（熊本市提供）

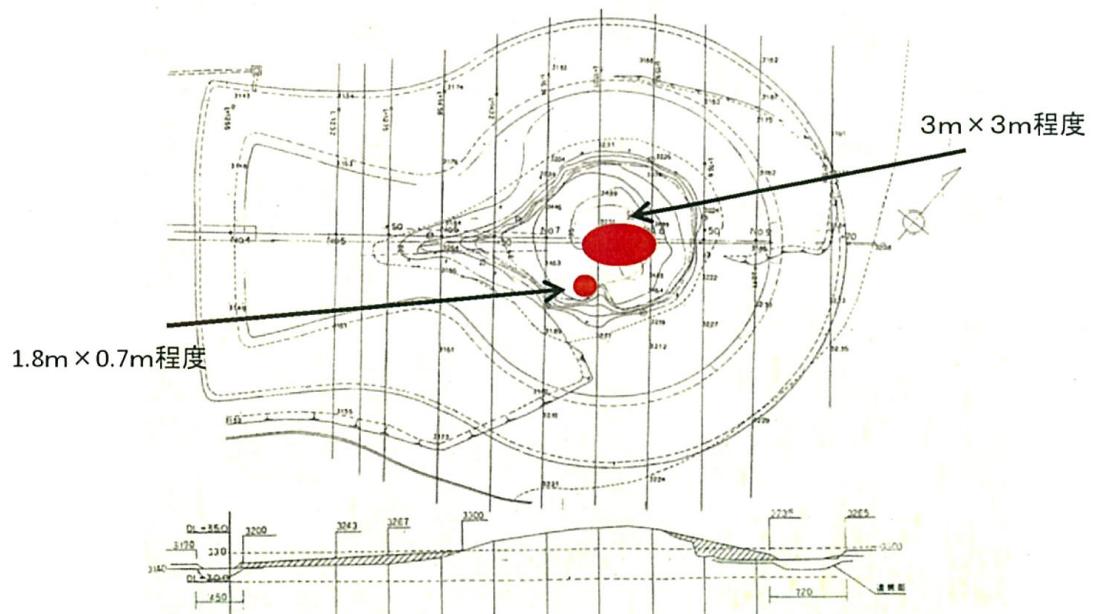
写真 37 琵琶塚古墳（墳丘の陥没）（熊本市提供）

図 26 琵琶塚古墳（陥没位置）

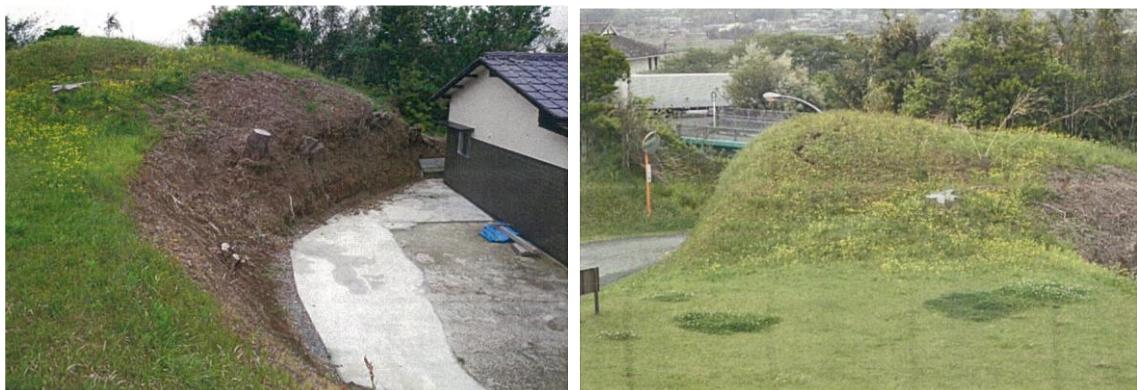
写真 38 くぬぎ塚古墳（墳丘の亀裂）（熊本市提供）

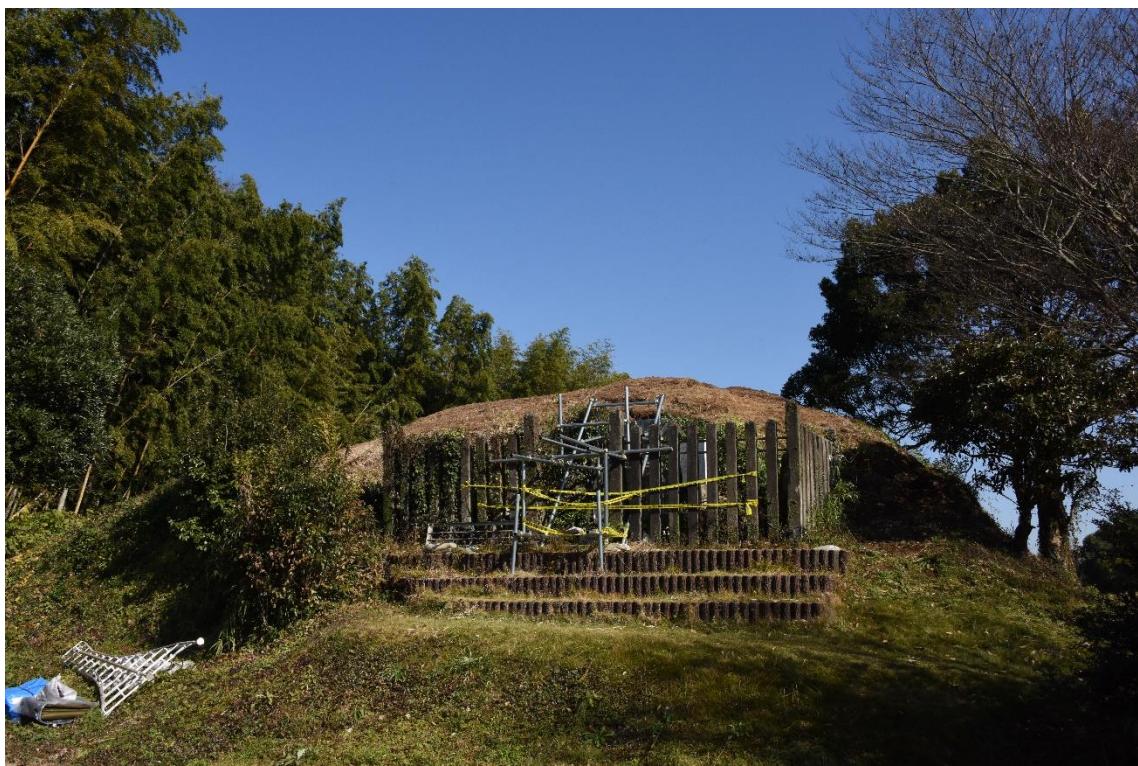
羨道の天井石の崩落が進行しており、入口の扉への圧迫が強まったために、平成29年3月時点では、扉が倒壊しないよう外部から支えている状況。また、シートで墳丘を覆ったために、土壤表面から蒸発した水分はシート内側で結露し、シートの勾配に沿って下方へ移動する一方で、雨水が遮断されるため、墳丘土壤の乾燥が進行した。

写真 40 平成 28 年 12 月の状況（嘉島町提供）

※崩落石材による扉の圧迫が強まったために外側から押さえている状態

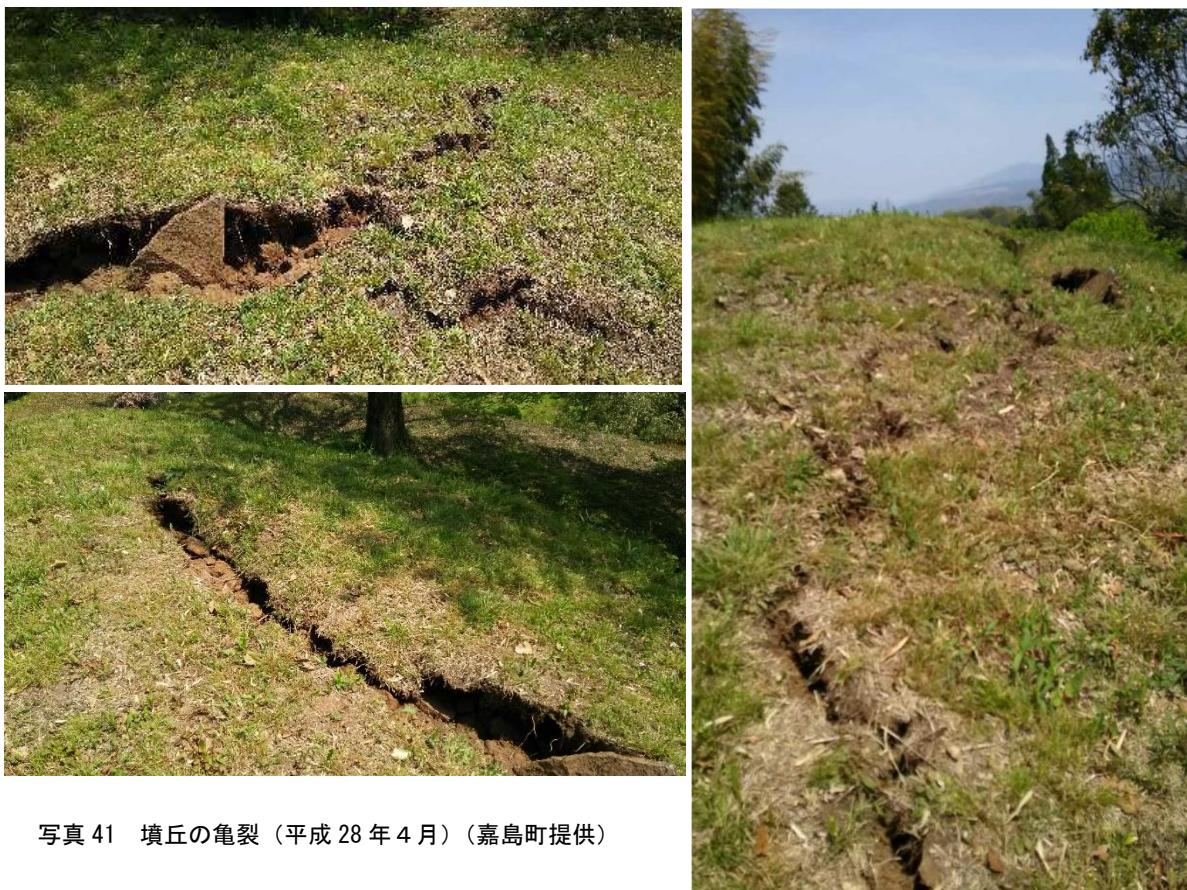
墳丘 複数の亀裂。

写真 41 墳丘の亀裂（平成 28 年 4 月）（嘉島町提供）

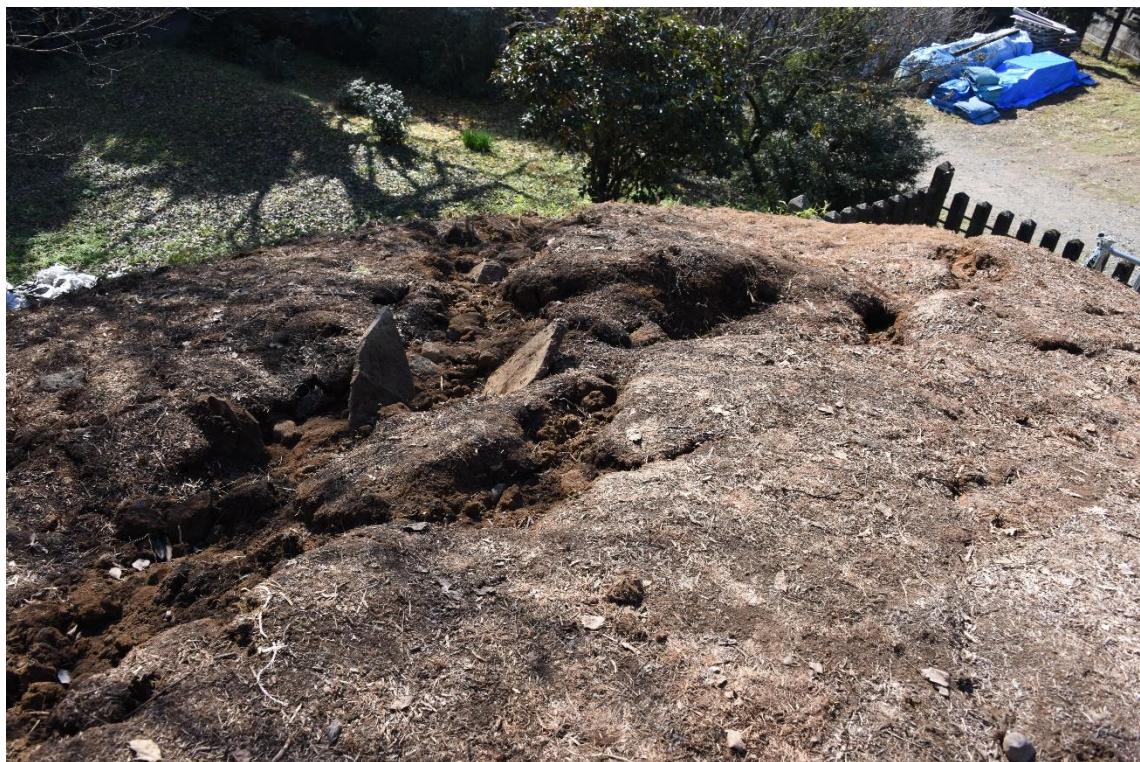
写真 42 平成 28 年 12 月の墳丘の状況（嘉島町提供）

※シートによる長期間の養生により墳丘の乾燥が進んでいる

- 震源に最も近いこともあり、被害は最も大きいと考えられる。
- シートによる雨水対策を行っているが、それによって墳丘の積み土が乾燥し、もろくなっている。これが天井石がずれたところに空いた穴を拡大させていると考えられる。ただし、シートをはずすべきか否かは、石室内の温湿度を観測するなど、対策を考えるためのデータが必要。
- 石室内部を高精細なカメラで再度確認し、より詳細な被災状況を把握する必要がある。

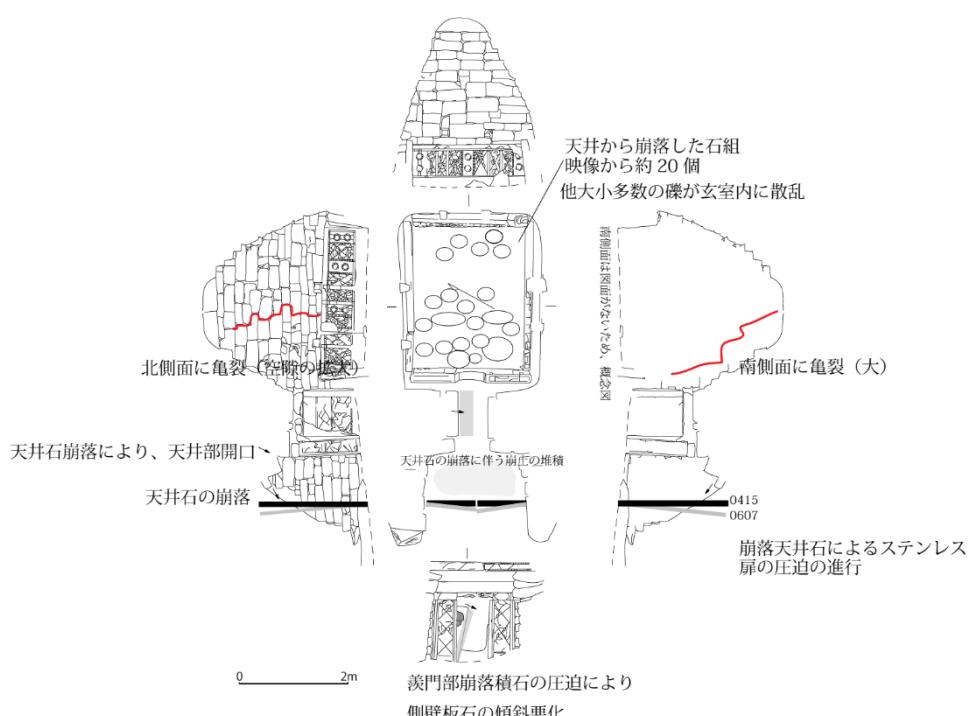
図30 井寺古墳の被災概要

- ①羨道開口部の積石崩落は、羨道天井石が南側壁に向かって崩れ落ちる途中、南側壁と接触したことにより点で支えているような状態である。
- ②羨道開口部、ステンレス扉付近は①の天井石等の崩落により積石や土砂が20～30cm余り堆積している。
- ③羨道奥側、玄室手前の北側側壁は、その裏込めに相当する部分の積石から崩れており、大きく南側に傾いている。
- ④玄室内は天井石、あるいは側壁が相当数崩落しており、玄室床面に石材が散乱している。
- ⑤石障は自立していることが観察できる。
- ⑥玄室内の積石のいくつかで白色化部分が確認でき、塩分や凝灰岩の断面によるものと思われる。ただ、天井近くで白色度合いの著しい箇所も見られ、外光が漏れ込んでいる可能性も考えられる。
- ⑦玄室内では、特に粉塵が舞っている様子が映っており、気流があるように観察できる映像もある。外気が侵入しているのか、⑥のように外光が入る穴があるのか判然としないが、仮にストロボ光源で撮影する場合には乱反射するので注意が必要となる。

平成28年6月22日に実施した内部状況調査結果を反映した被害状況図

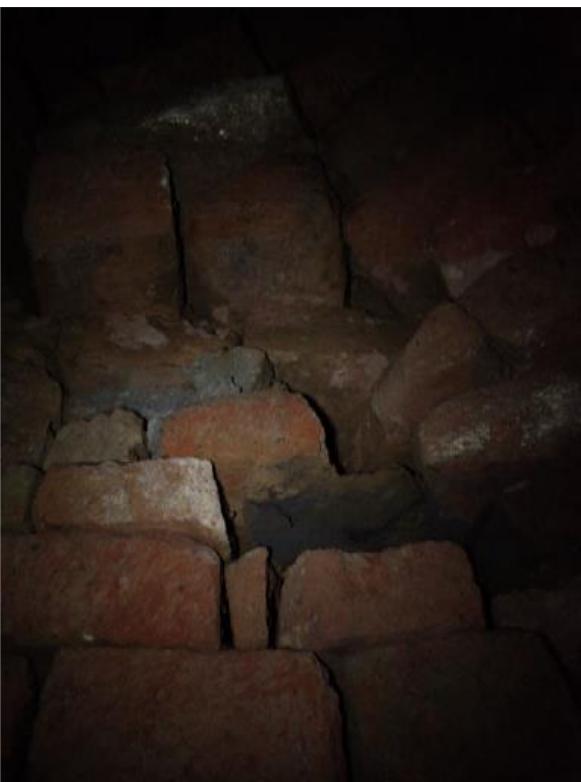
写真 48 玄室南側壁面（石材破碎・脱落）

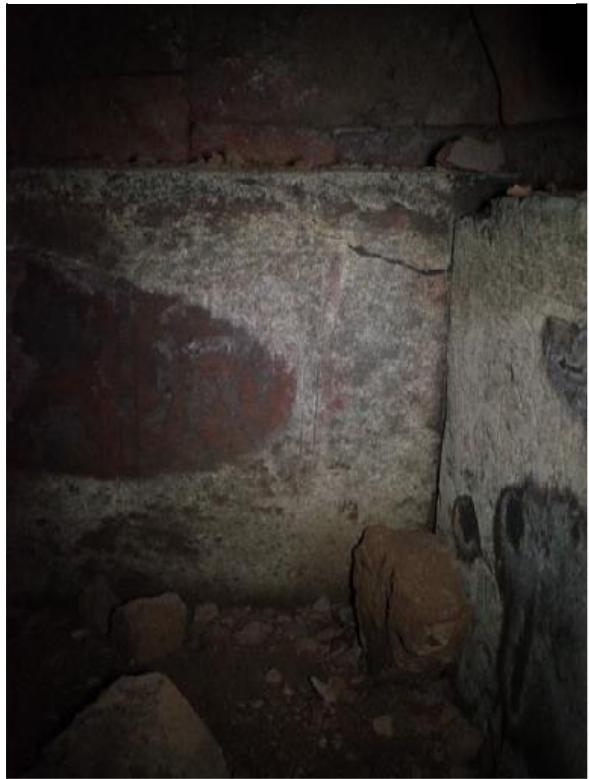
写真 49 羨道南側石障（玄門側）亀裂

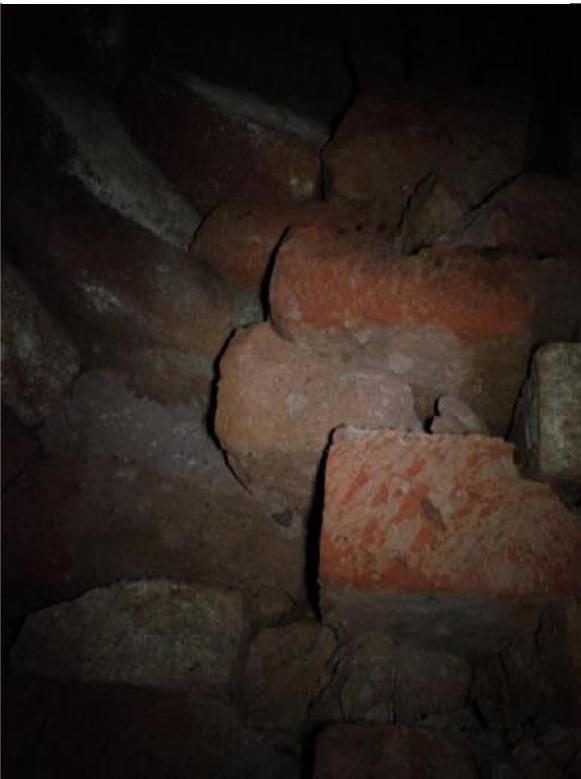
写真 50 羨道南側壁（奥壁側）石材破碎・脱落

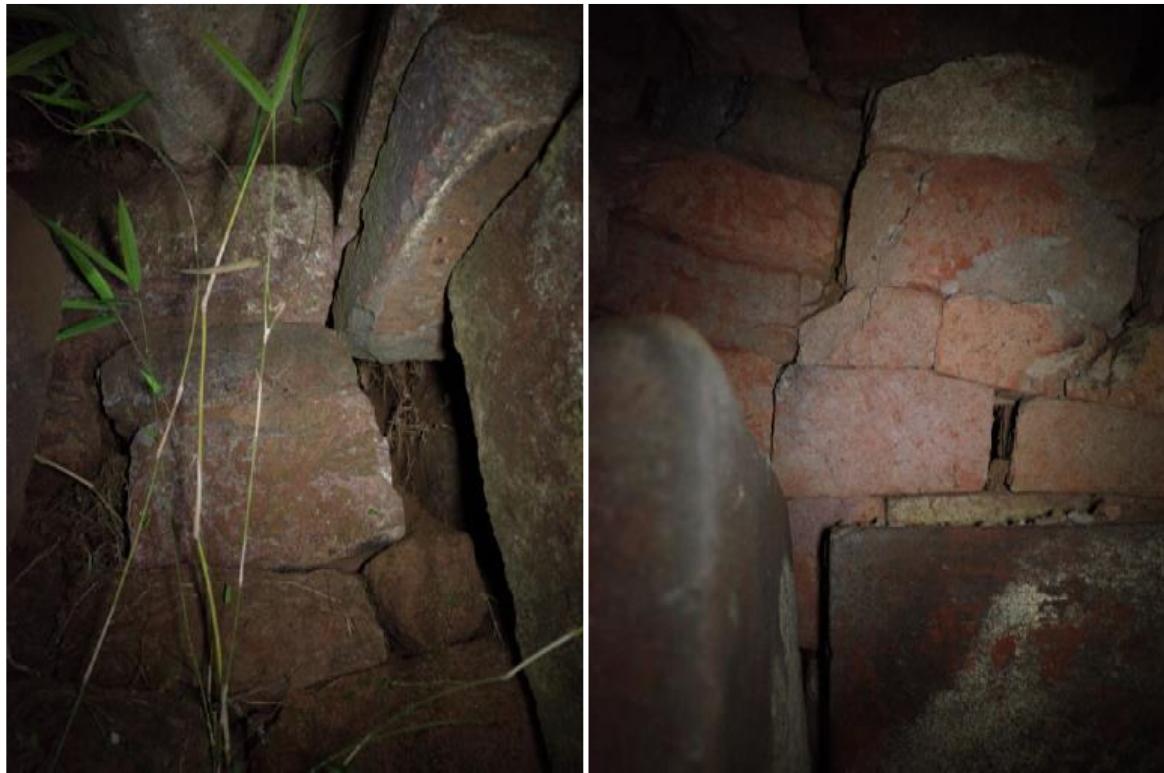
写真 50 羨道北側壁面（まぐさ石のずれ・傾斜）

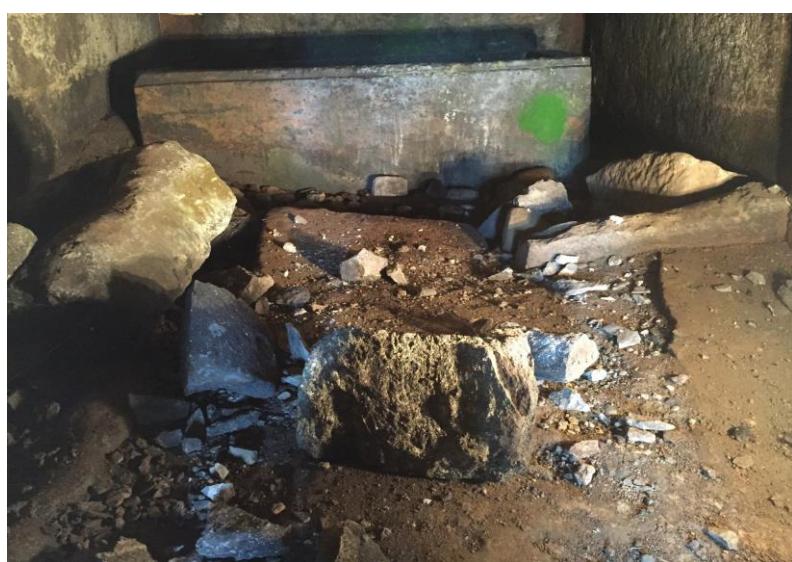
墳 丘 不明
石 室 玄室を構成する石材が多数崩落。羨門に歪み。複数の石材に亀裂。
そ の 他 羨道天井石の隙間から、羨道床面に土砂が崩落。天井石と墳丘盛り土の間で大きな空洞を確認。

- 石室の持ち送りの下部の石が割れて転落することにより、その上部に積まれた石が支えを失い、割れて転落することを繰り返しているとみられ、石室そのものが次第に痩せていっていると考えられる。石材の奥行が不明なので、これが構造上、どのような問題を引き起こすかは不明であるが、このまま放置すればさらに石材の崩落が進むと考えられる。
- 羨門部分など天井に巨石を用いている部分が、その重みのために亀裂が生じているようと思われる。石材そのものが劣化している可能性もある。
- 羨道天井石の隙間で認められた空洞は、墳丘の乾燥による可能性がある。

写真 54 床面に転落した石材（氷川町提供）

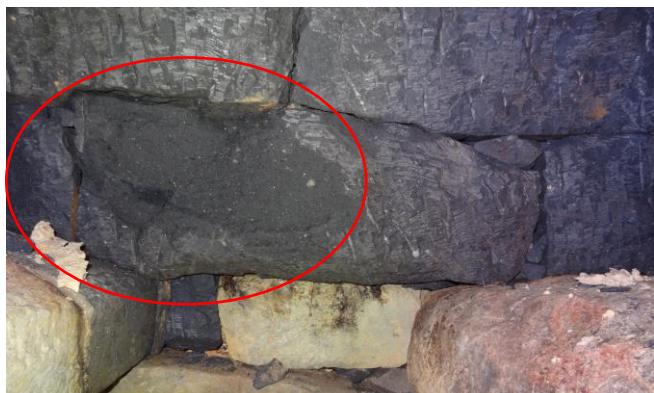
写真 60 石材の剥離

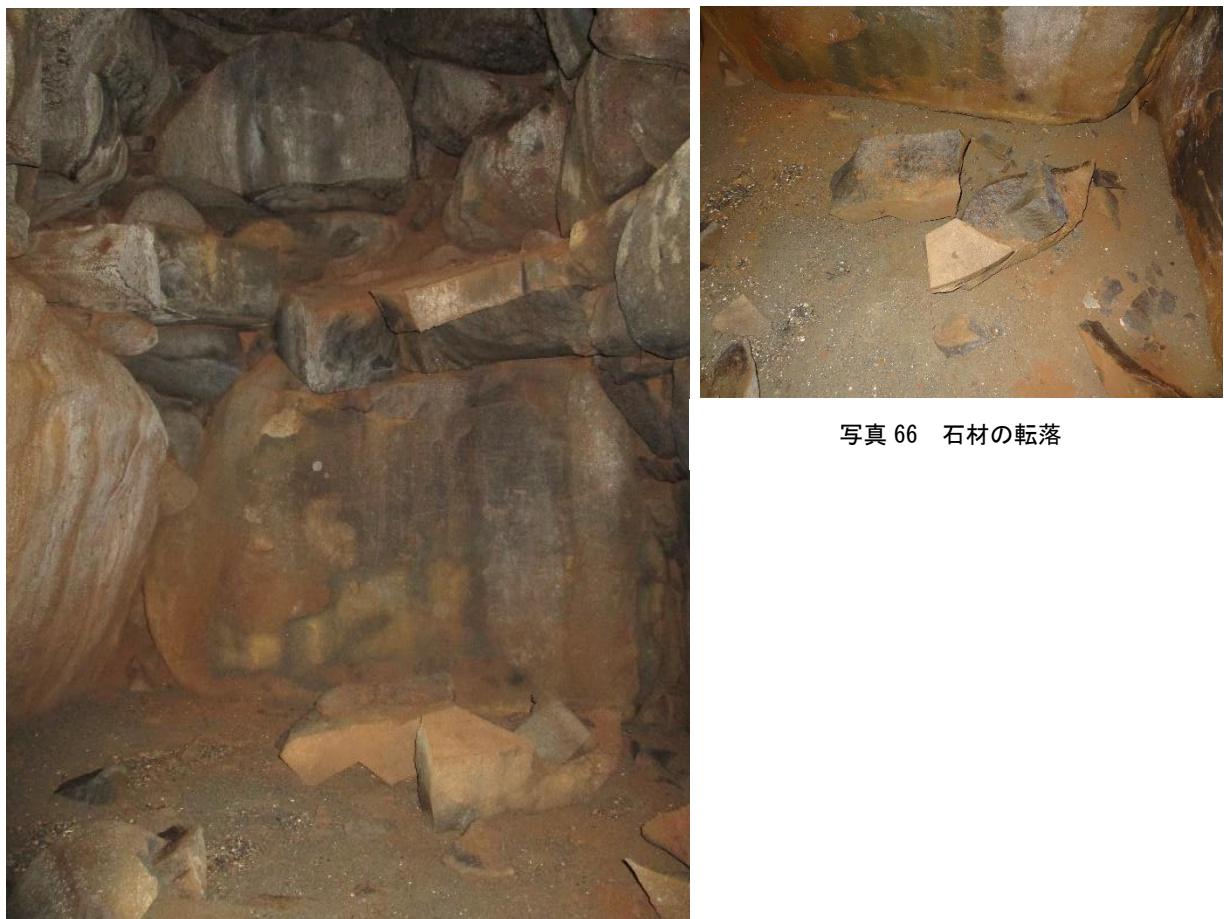
- 8月の視察時よりも、石材のゆるみや土砂の流入が進行したような印象。
- 地震後、いまだに石室が安定していない可能性があり危険な状態。
- 墳丘に目に見えない亀裂が発生している恐れがあり、そこから雨水や生物が侵入している可能性がある。

写真 66 石材の転落

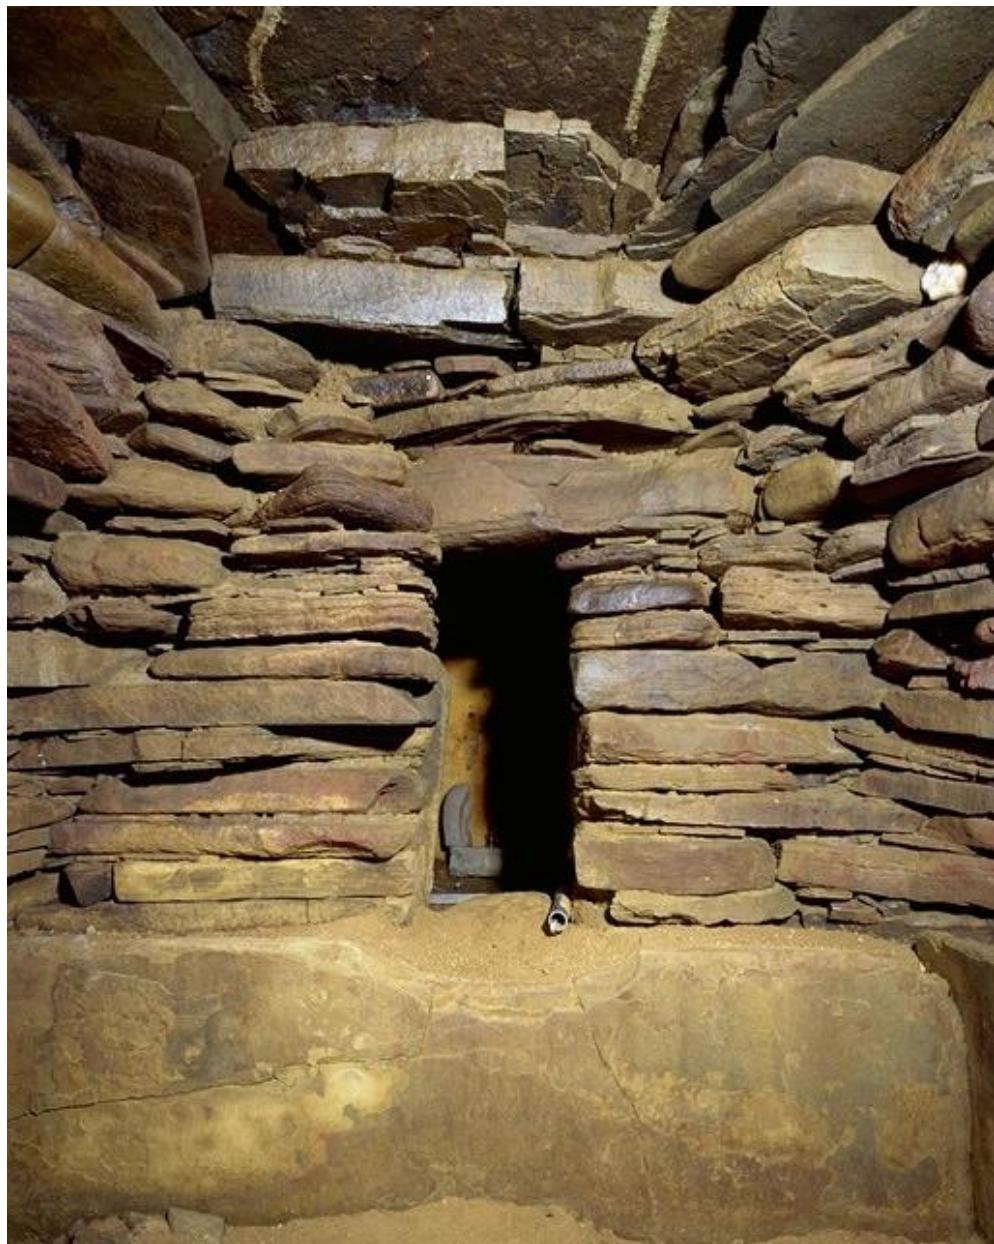
- 扉の不調は保存施設そのものの経年劣化による可能性がある。
- 石室そのものは良好な状態で保たれているが、南古墳は木の根が侵入しており、石棺

石材を劣化させる恐れがある。

写真 67 大戸鼻北古墳石室
(石室そのものに被害は認められない)

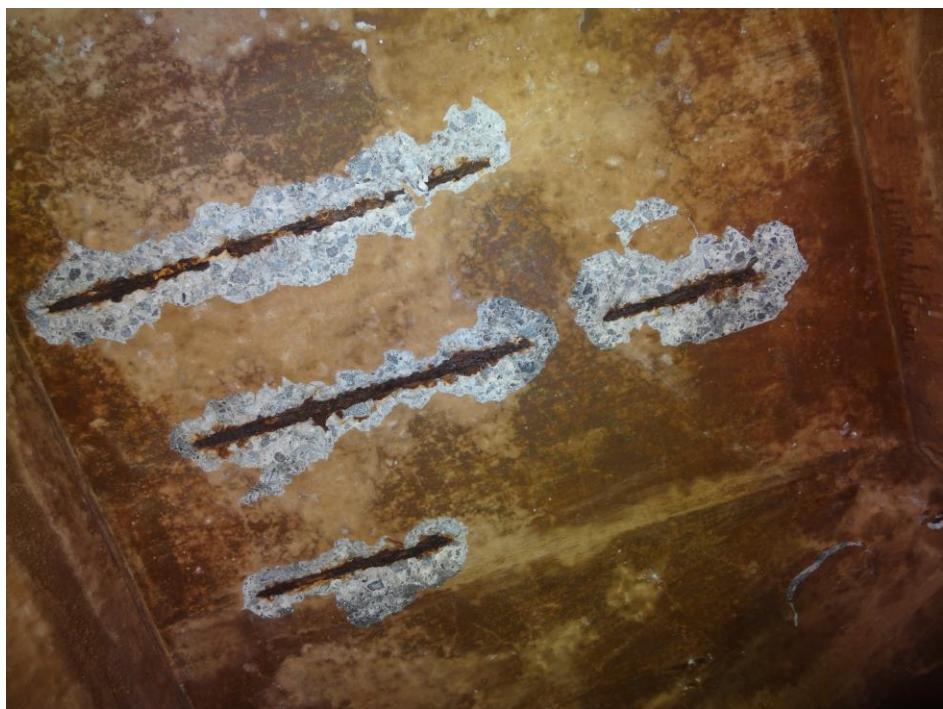
墳 丘	特になし。
石 室	特になし。
そ の 他	コンクリート製の保存施設の天井部が剥離。扉の開閉が困難になる。

- コンクリート製の保存施設の損壊は、地震による被害というよりも、施工上の問題の可能性がある。鉄筋が鏽により腐食し、それを覆うコンクリートが剥離している。
- 保存施設の天井の中央部が最も低くなっている。そのため水分が保存施設中央に集まっている状態。湿度はコンクリートの保存にはよい環境であると言えるが、石室の保存にとって問題がないか検証する必要がある。

写真 68 保存施設の経年劣化

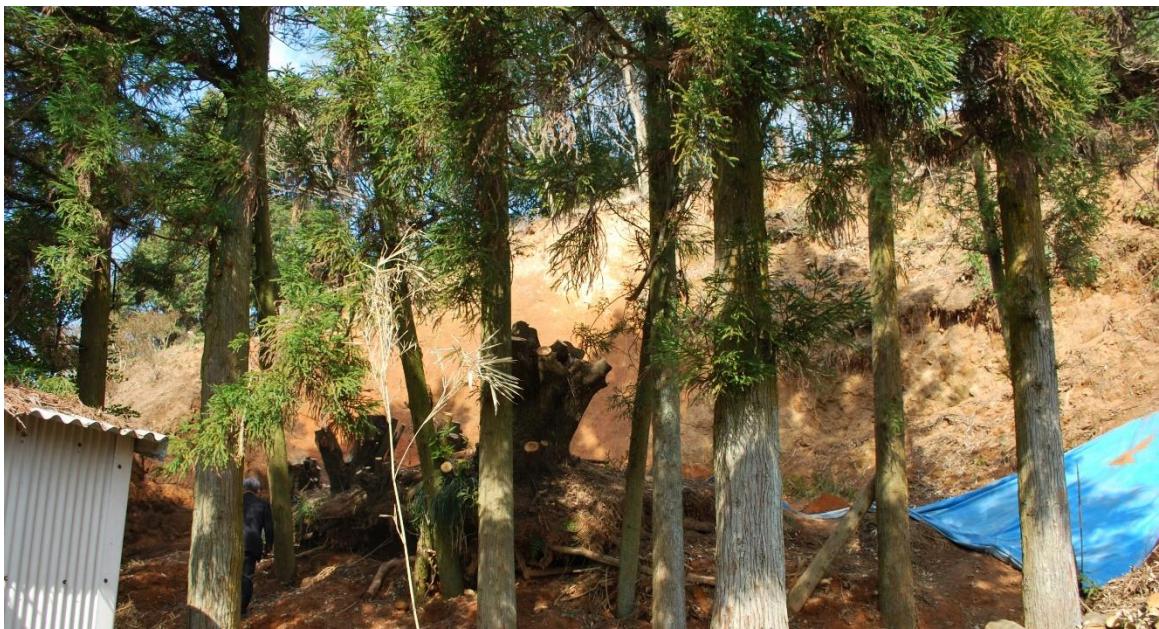
前方部南側が崩落。後円部西側は地震により亀裂が生じ、平成28年6月21日の大雨により崩落。

- 墳丘が崩落したのは、土砂を削り取ったため墳丘そのものが急斜面となつたためと考えられる。
- 盗掘坑があり、そのくぼみから雨水が侵入し、新たな崩落につながる恐れがあるので埋め戻す等の措置が必要。

写真 70 崩落した墳丘の一部

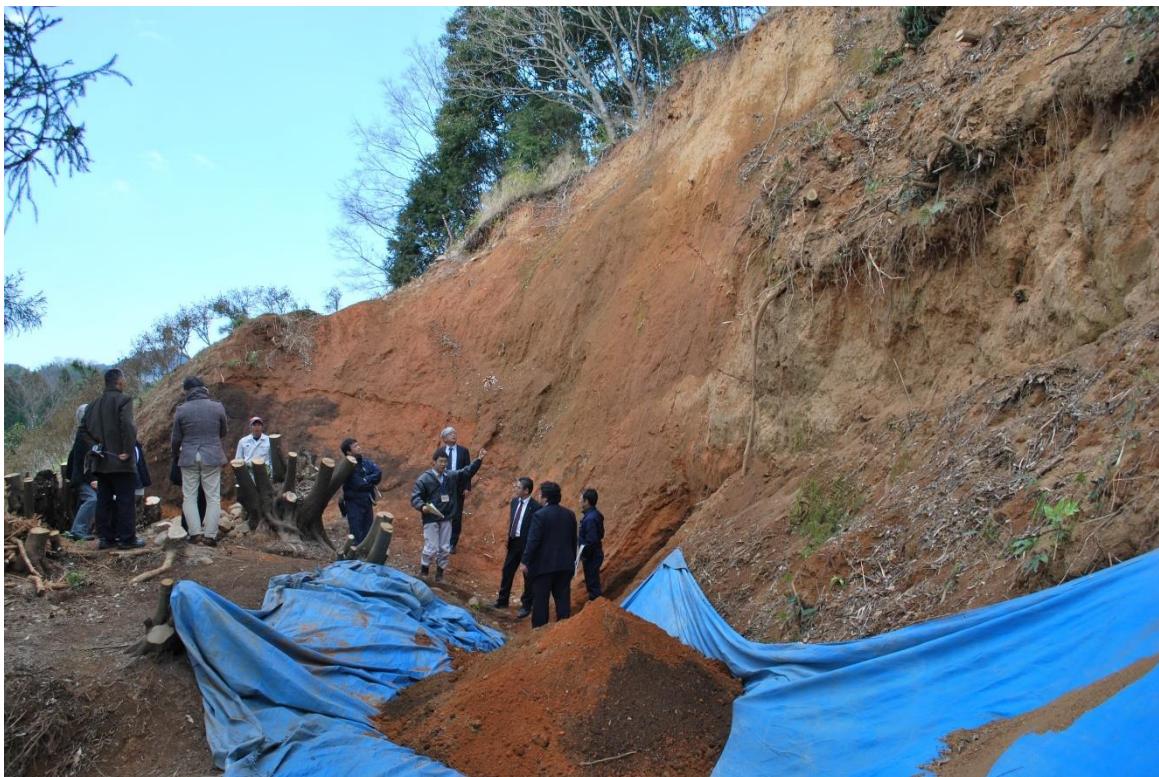
写真 71 崩落箇所

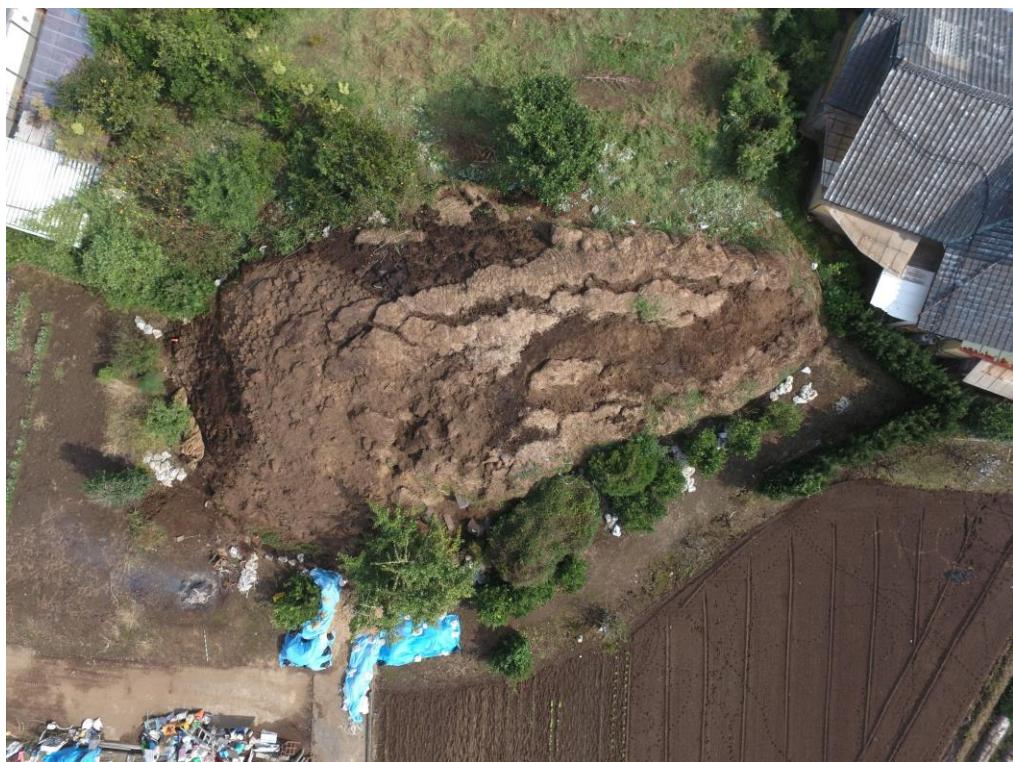
墳 丘 大規模な亀裂。墳丘盛り土が乾燥し、以前より崩壊しやすい状態になる。

○写真を見る限り墳丘の乾燥が相当、進行している状態。

写真 75 被災し乾燥が進んだ墳丘（御船町提供）

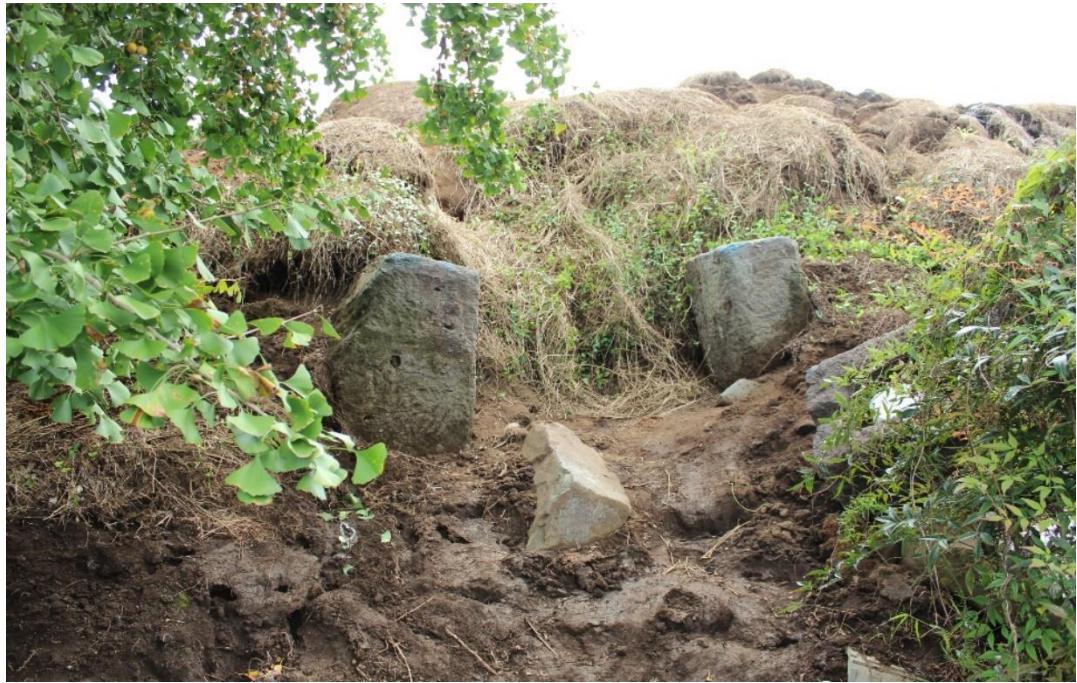
○断層との位置関係からして石室そのものにも大きな被害が生じている可能性がある。

写真 76 石室入り口付近被災状況（御船町提供）

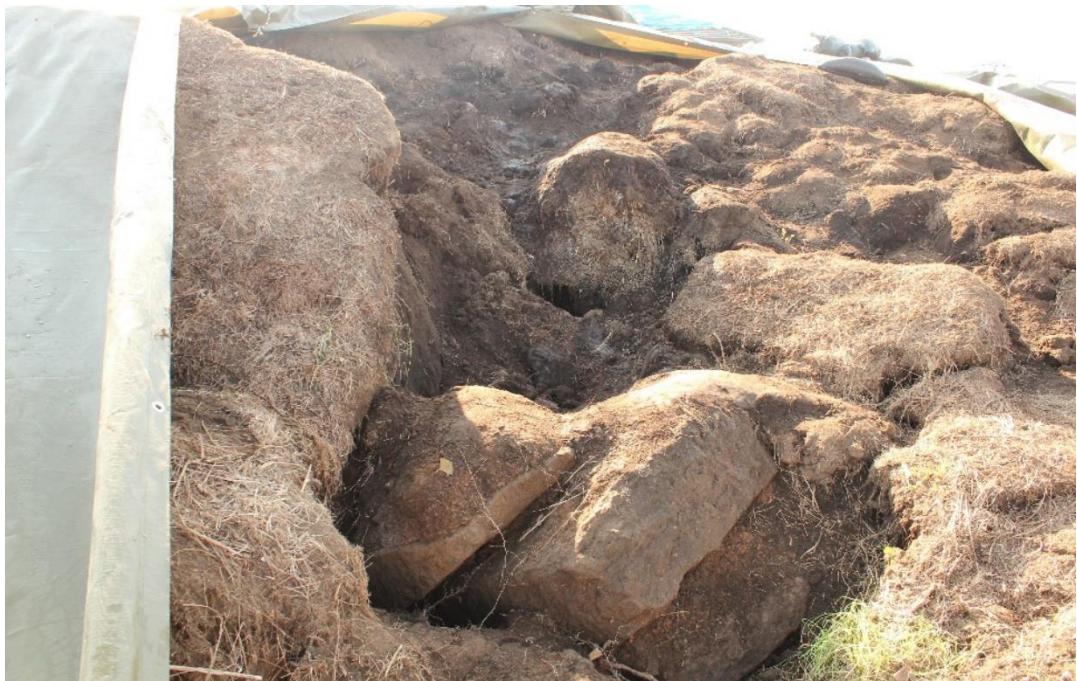
写真 77 石室入り口付近被災状況（御船町提供）

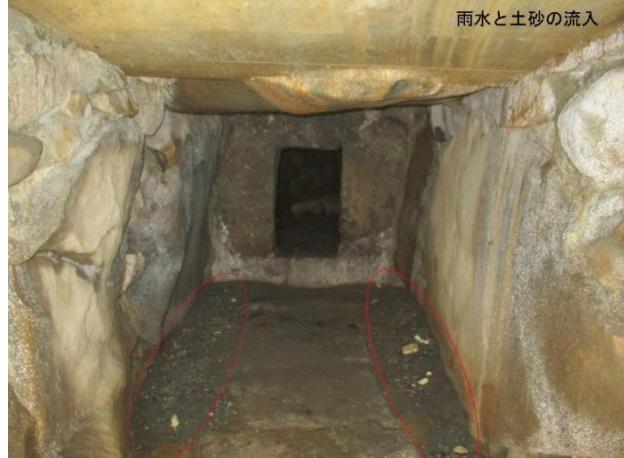
それに対し③④⑤は、目視で把握しやすい被害ではあるが、④については地震発生後、しばらくしてから被害が確認される場合もある。例えば、桂原古墳では8月の観察時に石室内に雨水が侵入した痕跡を確認していたが、その後、石室内にカエルなどの生物が侵入していることが確認されている。これは、墳丘に発生した亀裂（現時点では未確認）から石室内への雨水の浸入が繰り返されることにより、亀裂が拡大している可能性がある。また、それによって石室そのものが段階的に劣化している可能性がある。

写真 81 桂原古墳に認められる雨水浸入の形跡
