平成28年熊本地震による古墳の被災状況について

平成29年7月

文化庁

熊本県教育庁文化課

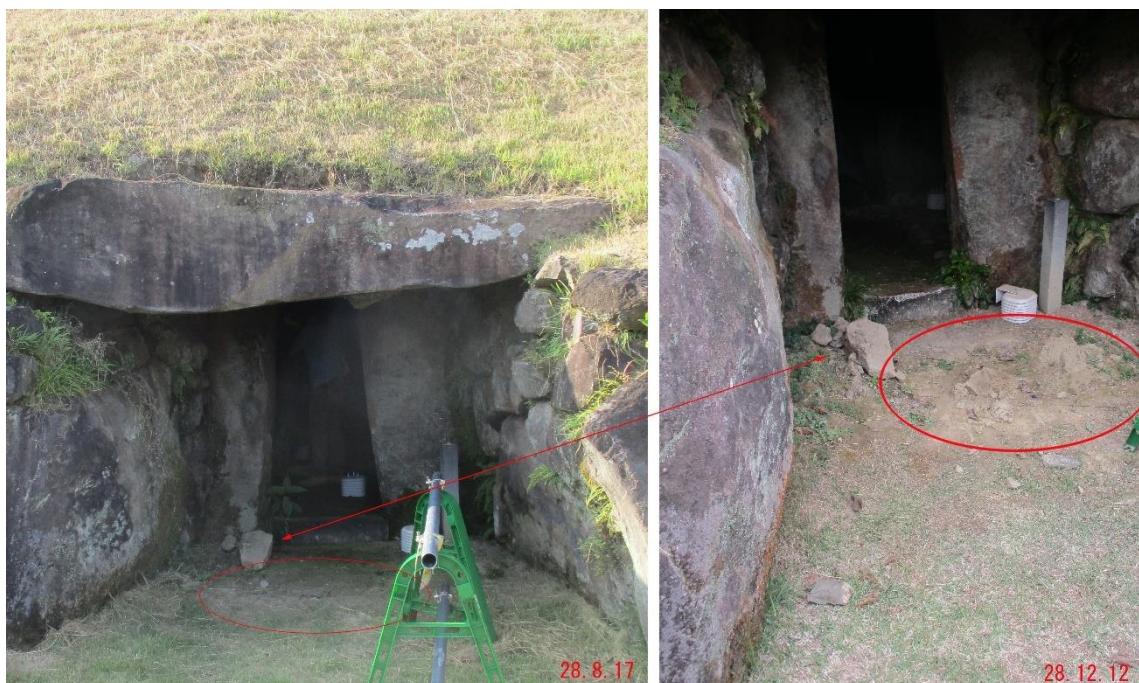
さらに、オブサン古墳では、被災当初は確認されなかった天井石の隙間からの土砂の崩落が、震災後8ヶ月たった12月の時点で確認されている。これは地震により墳丘に目視では確認できない亀裂が生じ、そこから雨水が浸入したためと考えられる。

写真 83 オブサン古墳に認められる被害の拡大

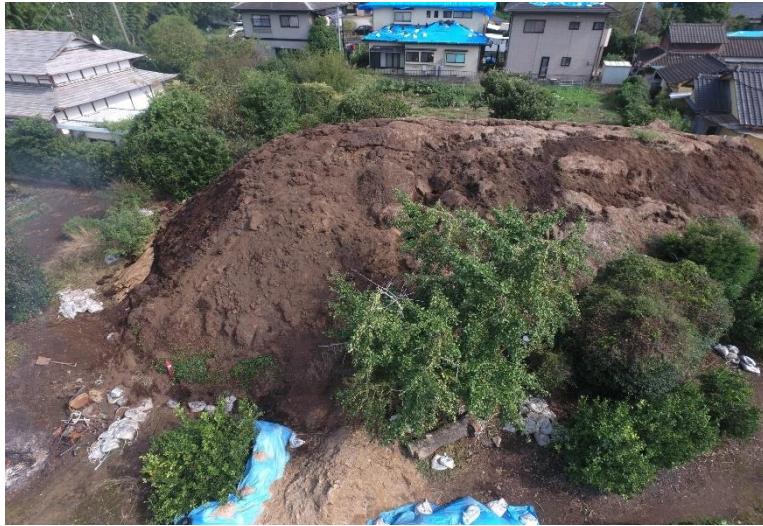
また、b-1への対応として墳丘をシートで養生するという方法が一般的にとられているが、それが長期に及ぶと井寺古墳や今城大塚古墳のように墳丘が極度に乾燥し、亀裂の拡大や墳丘の崩落、さらには通気性が失われるために石室内部の温度の上昇などの影響が生じる。

写真 84 今城大塚古墳の墳丘の乾燥（御船町提供）

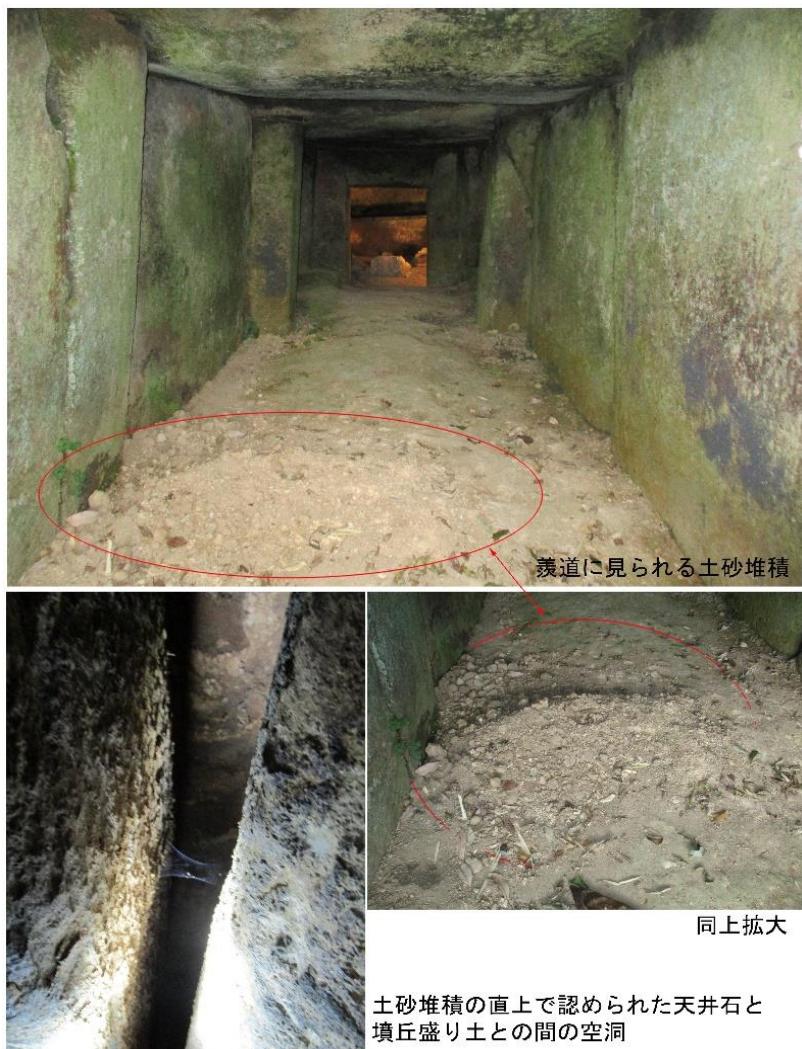
写真 85 大野窟古墳における墳丘の乾燥による土砂の崩落

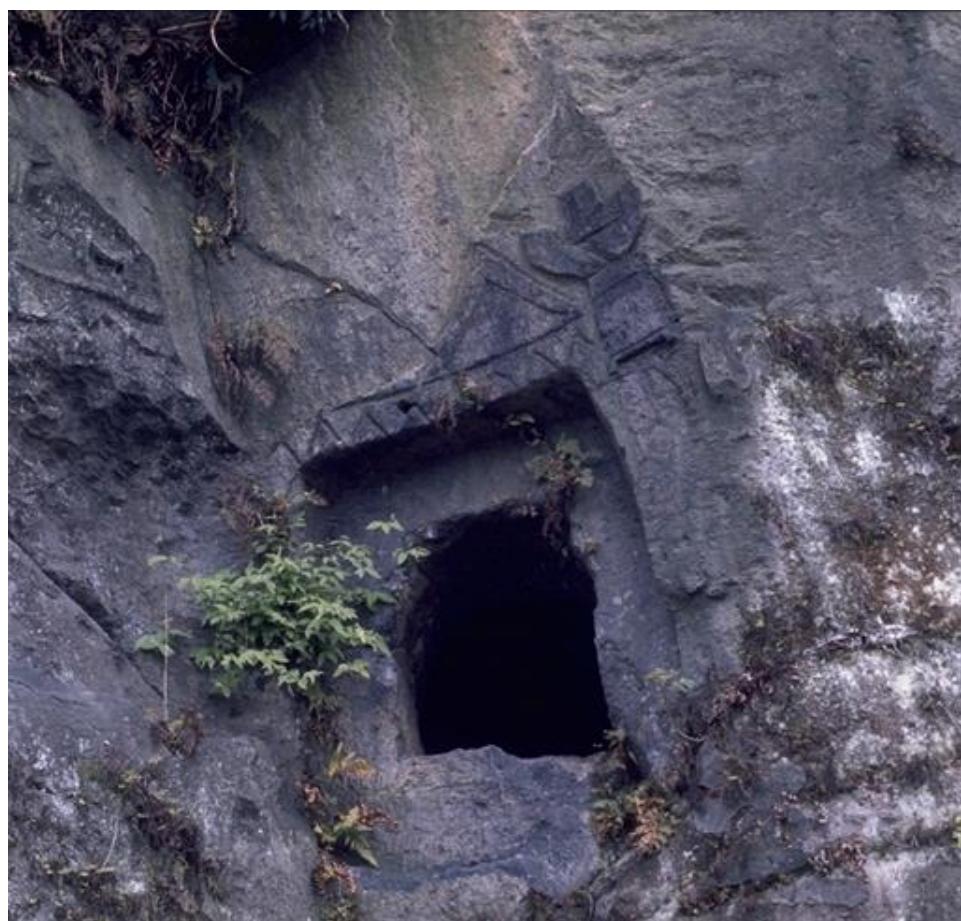
写真 87 大村横穴群

崩れやすい崖面に造られているが崖面補強工事が行われていたため被害を受けなかった
