古墳壁画の保存活用に関する検討会  
装飾古墳ワーキンググループ（第4回）  
H30. 8. 1

## 国史跡井寺古墳の平成28年熊本地震による被害と 各種調査状況について

嘉島町教育委員会  
社会教育課 橋口剛士

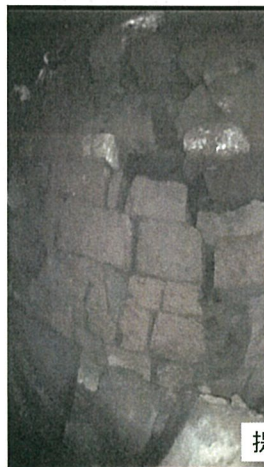
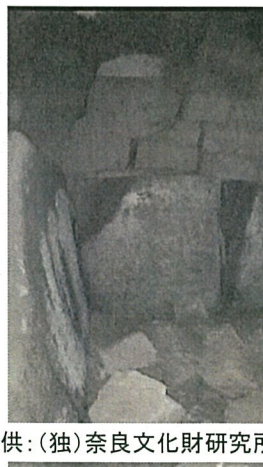
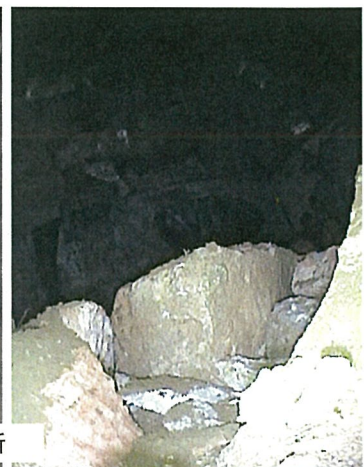
### 内部調査 H28.6.22実施

- ・ 扉の隙間から小型カメラを挿入し、動画と静止画で内部を撮影
- ・ 南側壁に目地開きによる亀裂状のものが発生
- ・ 床面に崩落した石材が一面に散乱

被害が墳丘だけではなく石室内にも及んでおり、重大な損傷であることが地震後初めて確認された。

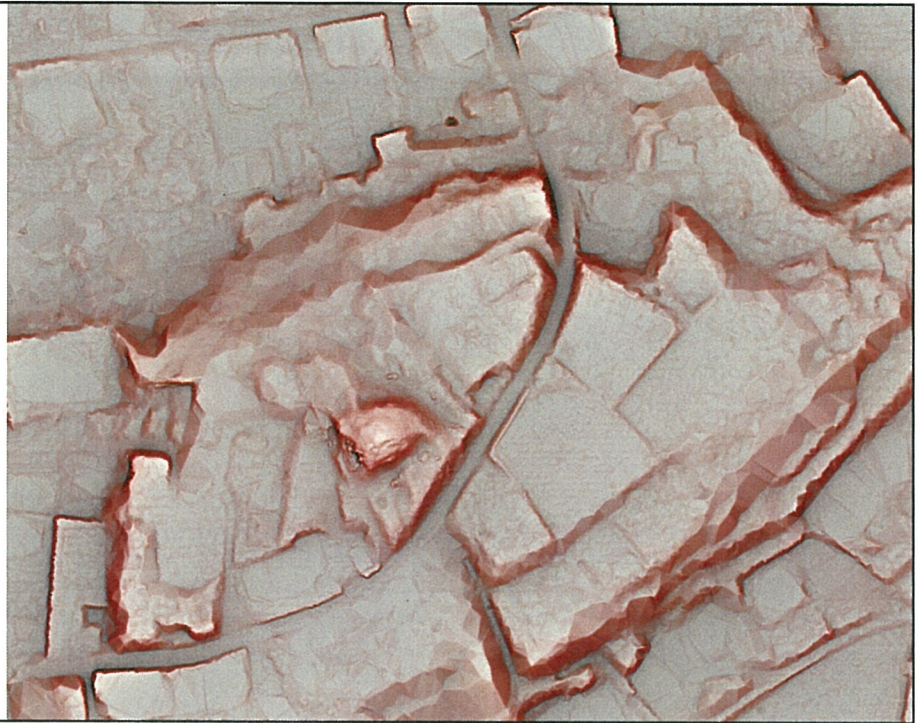
航空レーザー  
測量  
H28.12.19実施

- ・ 削平による墳丘の変状  
が著しい
- ・ 墳丘北側の竹林内に墳  
丘からの緩斜面が存在

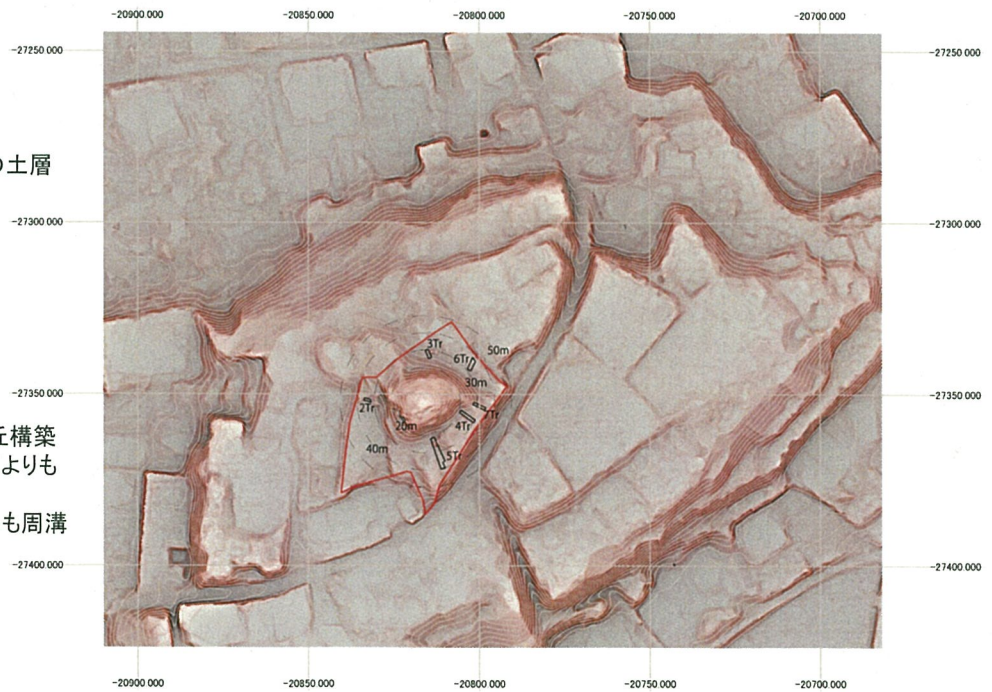
墳丘周辺トレンチ  
再調査  
H28.6～9月実施

- 周辺は削平が墳丘構築面と思われる標高よりも下まで及んでいる
- 土層を再検討するも周溝は確認できず

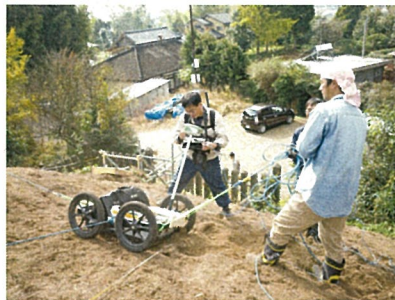
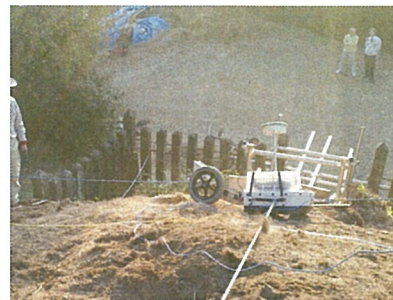
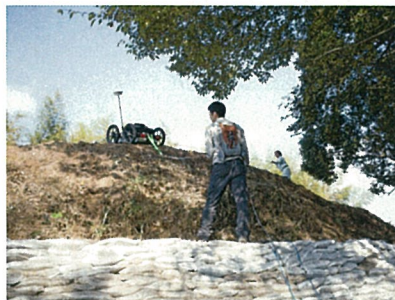
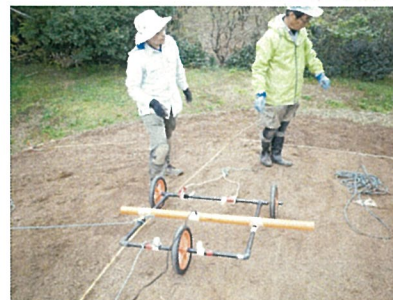
# 墳丘レーダー探査 H29.11月実施

- ・ 石室の長軸方向に沿って補強構造が見られる
- ・ 南北で状況が異なっており、北側は構造がよく保たれているものの、南ではその構造が乱れている
- ・ 石室の被害状況が異なっているのもこの構造の差によるものと推定

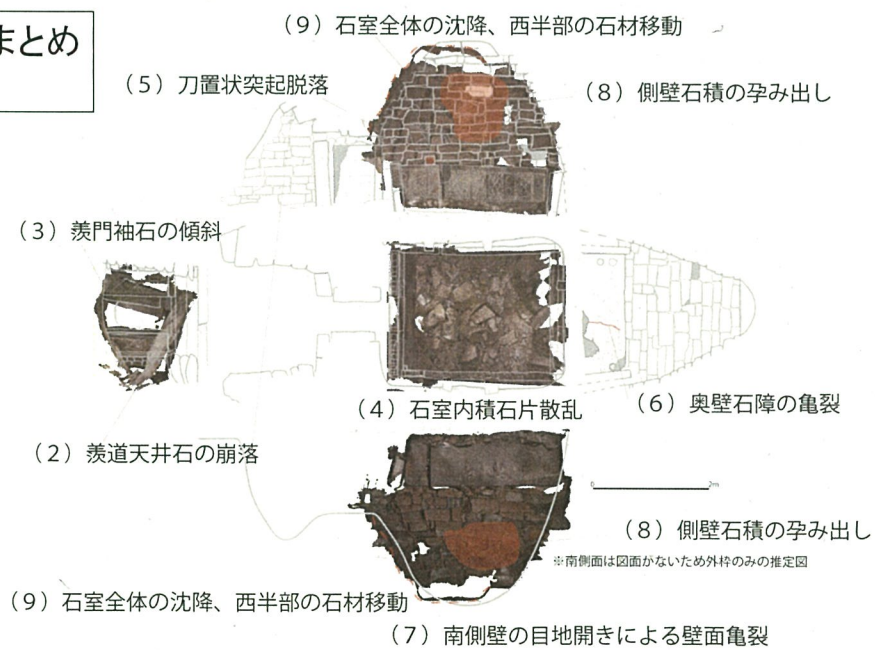
被害状況まとめ  
(2)

現時点で安全に内部進入  
できる手立てがない

- 羨道部に崩れ落ちた天井石をどうするか
- 羨道から進入できたとしても羨道側壁の板石が傾いており、資材を中に運べるか(人が通るのも困難かも)
- 上記をクリアしても玄室内に散乱した石材を移動させないと足場を組めないのではないか
- 石材は原位置に残っていても少なからずダメージを受けている

非常に厳しい状態
