# 古墳壁画の保存活用に関する検討会 装飾古墳ワーキンググループ報告書 （平成29年度・平成30年度）（案）

平成31年2月  
古墳壁画の保存活用に関する検討会  
装飾古墳ワーキンググループ

## 1 平成 28 年熊本地震による古墳の被災状況と取組について

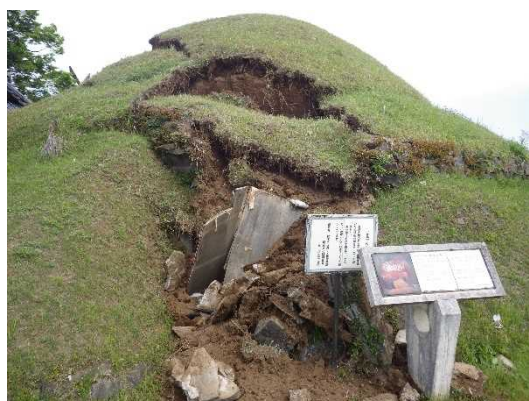
平成 28 年 4 月 14 日・16 日の地震後、最初に行ったのが状況確認である。ここで墳丘が大規模に崩れていること、崩落土により石室入口の鉄扉が塞がれていることを確認した。その後応急措置として、降雨による更なる墳丘崩落や雨水の石室内進入を防止するために、墳丘全面をブルーシートで養生した。

墳丘の被害はその崩落状況から、大部分が整備盛土に生じたものではないかと想定された。その一方で、崩落の激しさから石室内の状況が非常に懸念された。また、透水性のないブルーシートで墳丘を覆うことについては、墳丘の乾燥化に対する懸念が当初から専門家により指摘されていた。

図 3 被災後の釜尾古墳

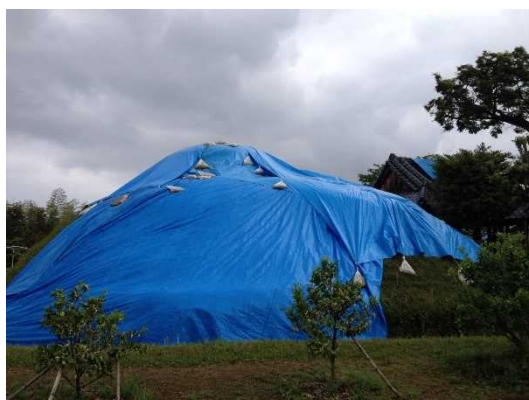
図 4 ブルーシートによる墳丘養生

災害時の緊急対応としてはやむを得ない部分があるが、その後の著しい乾燥化を考えると、今後はその対策も検討していく必要があるだろう。

墳丘を養生しているブルーシートは、外部からの水分を遮断する一方で内部の水分蒸発は徐々に進むものであるため、震災直後から墳丘の乾燥化及び、それによる石室内環境の変化が懸念されていた。そこで、ブルーシートに替えて透水性のあるシートを用い、墳丘養生を行った。ただしあまりに透水性が良いと激しい降雨の際に墳丘の崩壊や

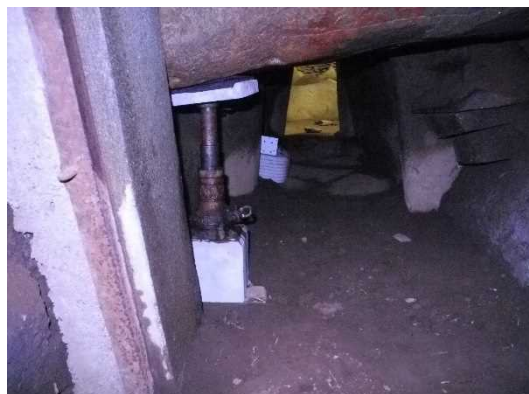
平成29年度に入り、熊本市で「古墳の復旧方法等に対する意見聴取委員会」を設置した。委員会で専門家に意見を求めながら小型カメラ撮影調査の成果や現地状況の確認を行い、内部の確認を進めていった。その過程で、下がっていた羨道天井石の支保工を行い、羨道と前室の流入土を撤去した。これにより、玄室まで進入が可能であること、

図6 進入路を確保した羨道と前室

と、装飾に退色等の劣化は認められないことが確認できた。また、石室内が乾燥化傾向にある可能性も指摘され、その要因として外気の流入や墳丘の水分量の低下等を想定している。

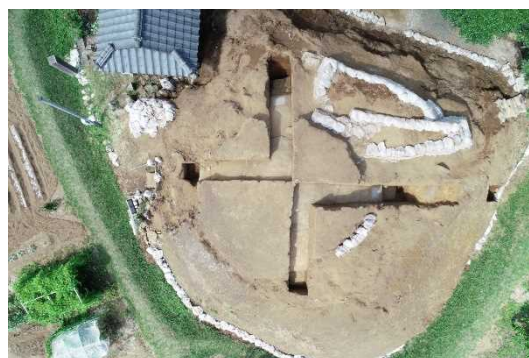
平成30年度には墳丘に十字トレンチを設けて発掘調査を行い、墳丘の被災状況とコンクリートドームの状況を確認した。その結果、墳丘土の崩落は当初想定されたように整備盛土を中心に生じている様子が観察されるとともに、コンクリートドームの基礎部分以下には本来の墳丘盛土が残存しているこ

図7 墳丘のトレンチ調査

とも明確となった。コンクリートドームは、調査の範囲では亀裂の外傷は認められなかった。コア抜きによるコンクリートの健全度調査も行っており、強度等を測定している。

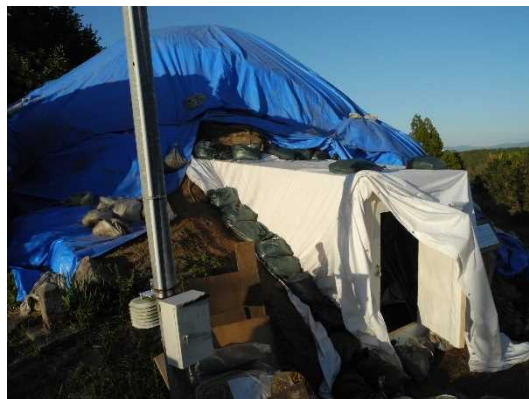
図8 入口に設けた風除室

風除室の設置は、鉄扉開閉時等に外気が直接入り込むことによって石室内の環境が変わり、装飾の保存に影響が出ることを防ぐことを目的としている。仮設的な構造であるが、断熱材や防水シートで風除室内の環境変動も抑えるように設計している。

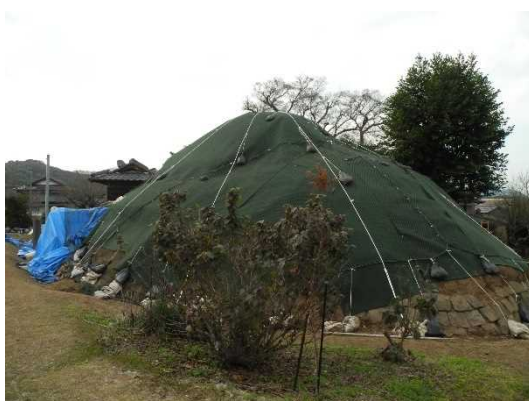
図9 防草シートによる墳丘養生

石室内の水分流入につながる恐れがあることから、それほど透水性が高くない厚手の防草シートを選択した。

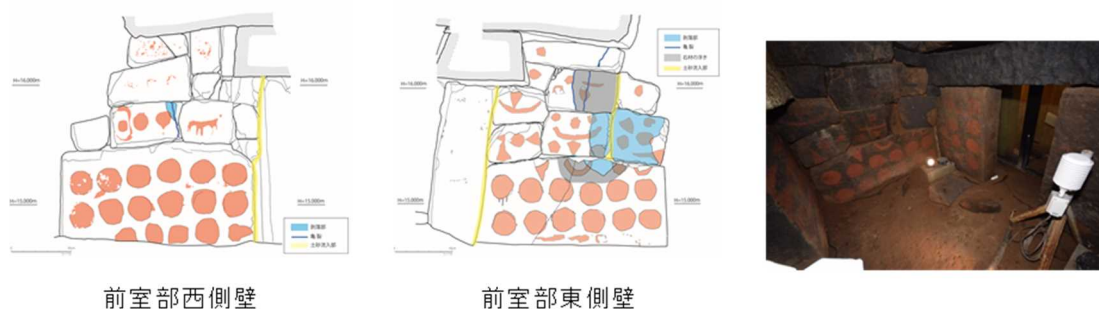
永安寺東古墳の被災状況としては、石室石材の破損（剥落・亀裂・浮き等）、石室内への土砂流入により生じた石材間・石材裏の隙間、石室天井石からの漏水による石室床面の穿孔、墳丘保護盛土の亀裂があげられる。このうち、石室石材の破損は、石室内の12石材17箇所及び、前室部の破損箇所（6石材11箇所）については、すべて彩色を有している。また、石室天井石からの漏水は、現在のところ墳丘保護盛土亀裂部からの雨水流入が主な原因と考えている。

図1 永安寺東古墳前室部被災状況

永安寺東古墳については、破損した石室石材、石室内への土砂流入により生じた石材間・石材裏の隙間及び、墳丘保護盛土亀裂部について復旧工法を検討する必要がある。特に、破損した石室石材及び石材間・石材裏の隙間の復旧については、前室部の破損石材すべてが彩色を有するため、それらに影響を及ぼさないよう工法・材料等慎重に検討する必要がある。

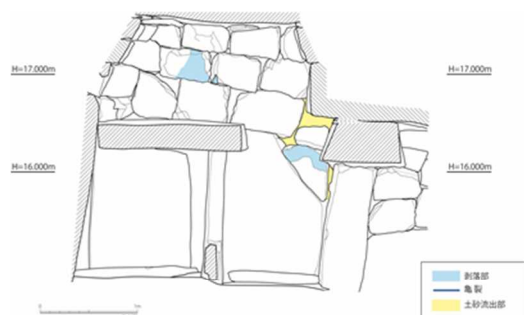
玄室部東側壁

図2 永安寺東古墳玄室部被災状況

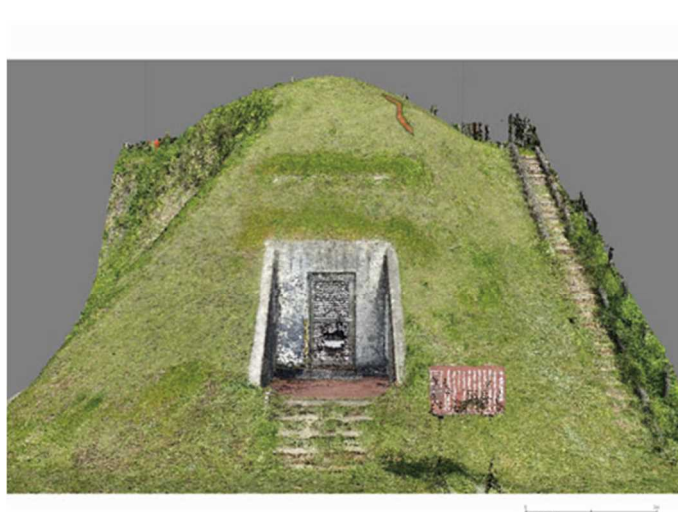
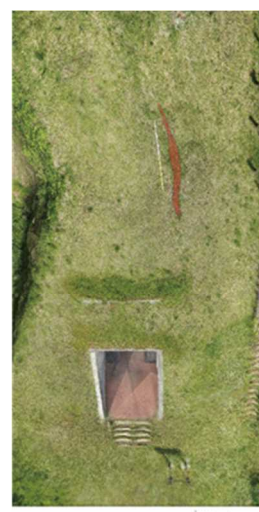
保護盛土亀裂部

図3 永安寺東古墳墳丘被災状況

永安寺東古墳への応急処置としては、石室床面の養生及び、墳丘保護盛土亀裂部への土砂充填を行うこととなった。

墳丘保護盛土亀裂部への土砂の充填については、隣接地の土砂を篩にかけたものと、古墳南側平野部で採取した粘性土により実施する計画であるが、現在現状変更の申請中であり、その許可後実施する予定である。

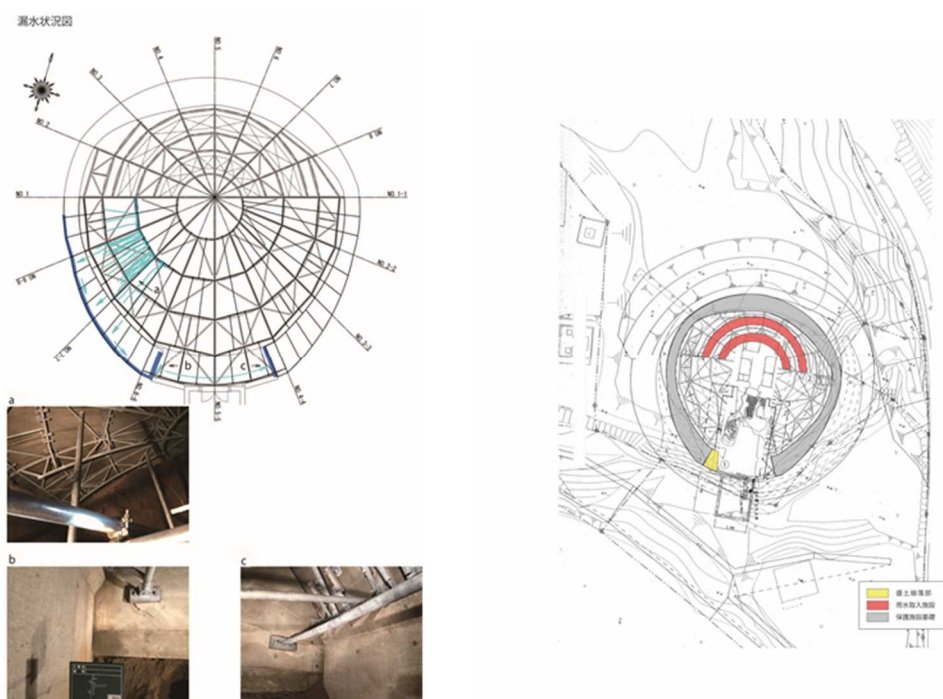
永安寺西古墳の被災状況としては、古墳保護施設（パイプトラス構造のドーム状構造物）の破損・漏水、及び保護施設内墳丘残存部の崩落・表土流出があげられる。このうち、墳丘残存部の崩落については、地震発生時に生じたものと考えられるが、表土流出については、地震後の保護施設の漏水による影響が大きいと考えている。

図4 永安寺西古墳保護施設被災状況図

永安寺西古墳への応急処置としては、漏水が発生している保護施設のシート養生及び、崩落・流出した墳丘土の撤去を行った。

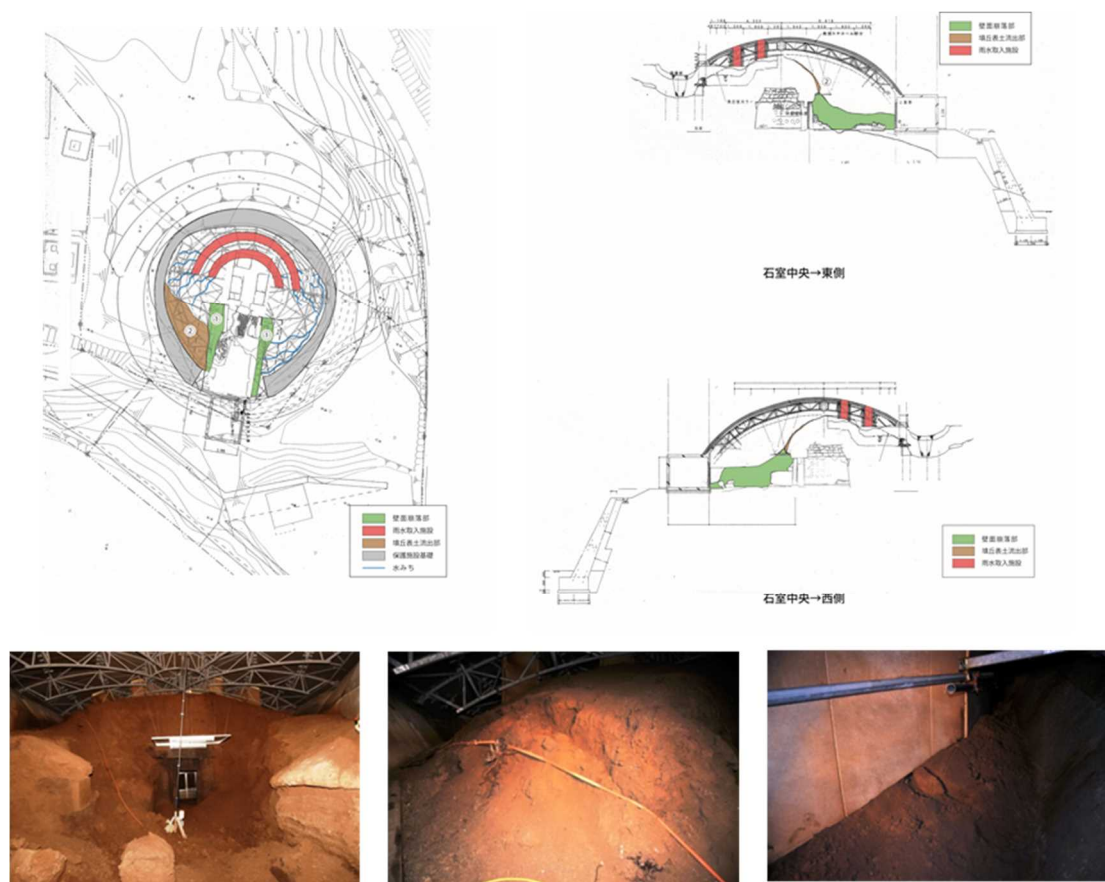
図5 永安寺西古墳墳丘被災状況

崩落・流出した墳丘土については、すべて土嚢袋に詰め、西古墳南側の史跡指定地内に保管している。土量は土嚢袋約 200 袋である。

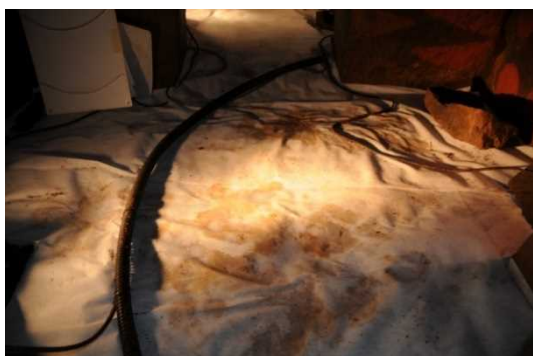
図 6 永安寺東古墳床面養生後

石室床面の養生は、無水エタノールにより消毒した不織布の敷設により実施した。しかし、敷設から約 2 ヶ月後に不織布の一部でカビが発生したためその交換を行ったところ、交換の 5 日後に石室石材に白い綿状のカビが大量に発生する事態となった。このため、現在不織布はすべて撤去している。発生したカビについては、確認から約 4 ヶ月を経て、目視上は自然消滅した状況となっている。カビの発生及び消失原因については、現在石室内より採取したサンプルの分析中であり、その結果を受けて検討を行う予定である。なお、石室の漏水については、現在もモニタリングを継続しているが、平成 30 年 7 月 25 日以降確認されていない。

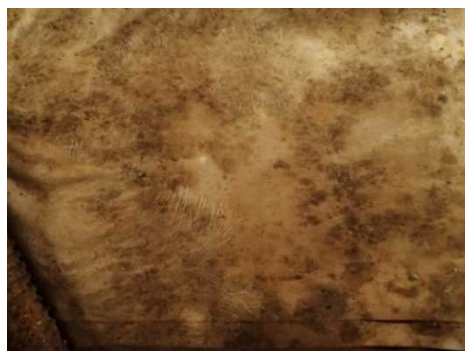
図 7 不織布カビ発生状況

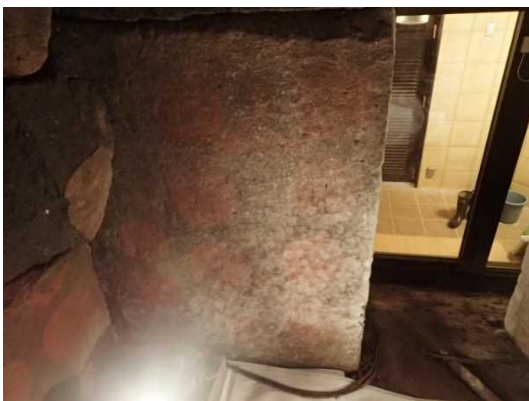
図 8 永安寺東古墳石室カビ発生状況

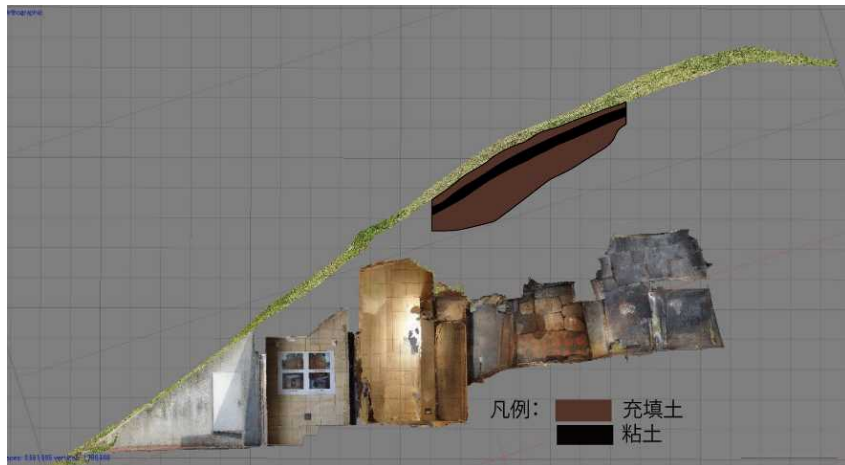
図 10 永安寺東古墳墳丘保護盛土亀裂部応急処置模式図

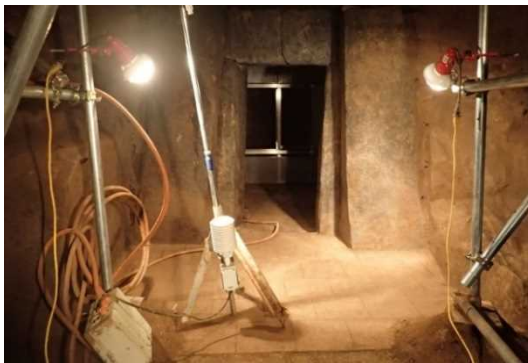
図 11 永安寺西古墳崩落土砂撤去後

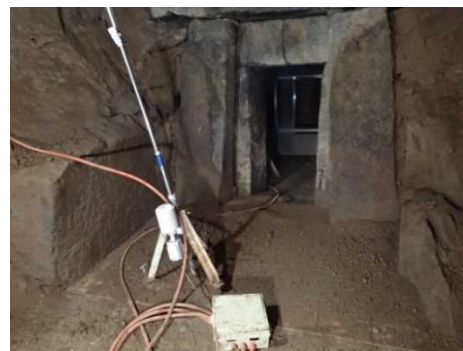
なお、平成 31 年 1 月 3 日に熊本県和水町を震源として発生した震度 6 弱の地震（玉名市では震度 4 を観測）により、再度墳丘土の崩落が発生した。崩落土量は土嚢袋約 5 袋であり、熊本地震時の 3 % 程度であった。

図 12 H31.1.3 地震時崩落状況

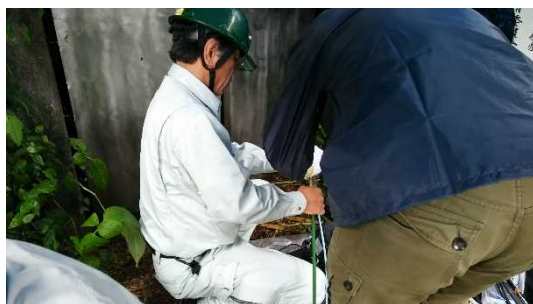
図 1 内部調査の様子（奈良文化財研究所提供）

羨門から玄門に至るまではあまりはっきりとした状況を把握できなかったものの、石室内は粉塵が空気の対流によって渦巻く中、多くの石材が床面に散乱していた。側壁に視点が移ると積石の目地が大きく開いたことによる亀裂が発生しており、墳丘の亀裂だけではなく石室内にも甚大な被害を受けたことが明らかとなった。

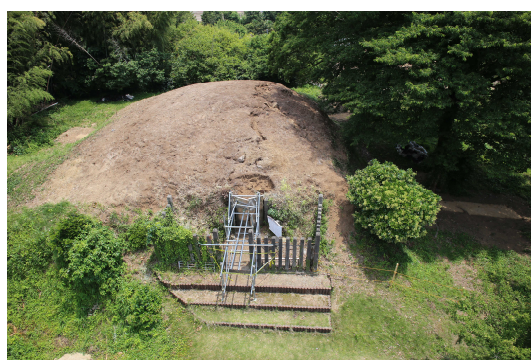
さらに亀裂の間隔が拡大しており、亀裂を境に南側に向かって山崩れを起こしているように見受けられたことから、県・文化庁にその旨報告し事後策を協議した。

図2 乾燥した墳丘土

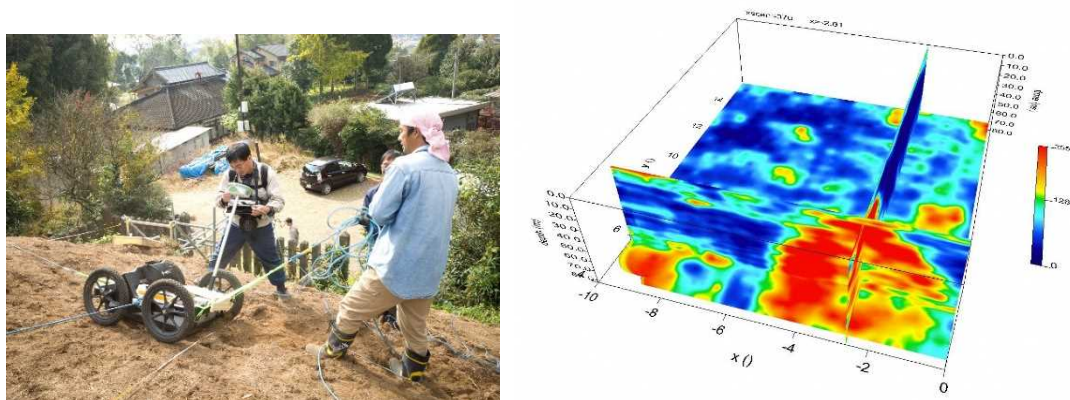
詳細については別項目で説明されるため概略とするが石室の長軸方向で控え積み、または版築による補強構造が見られる一方で石室の小口側では補強があまり行われていないこと、この構造の状態が南北において大きく異なっており、北側では構造がよく保たれている一方で南側ではその構造が崩れているように見えることなどが明らかとなった。

この差異が地震により生じたものであるかどうかについては地震前に探査を実施していないため不明であるが、石室の変状と併せて考えると、構造が保たれていた北側では側壁が内部に大きく飛び出し、崩れている南側では飛び出しは比較的弱いものの目地が大きく開くなど運動方向に差が見られる。地震により動いた際に補強構造により逃げ場が内側の空間に限られていた北側と、構造が崩れていたことによる自由運動状態であった南側との差であると推測された。

図8 地中レーダー探査の様子と探査結果（奈良文化財研究所提供）

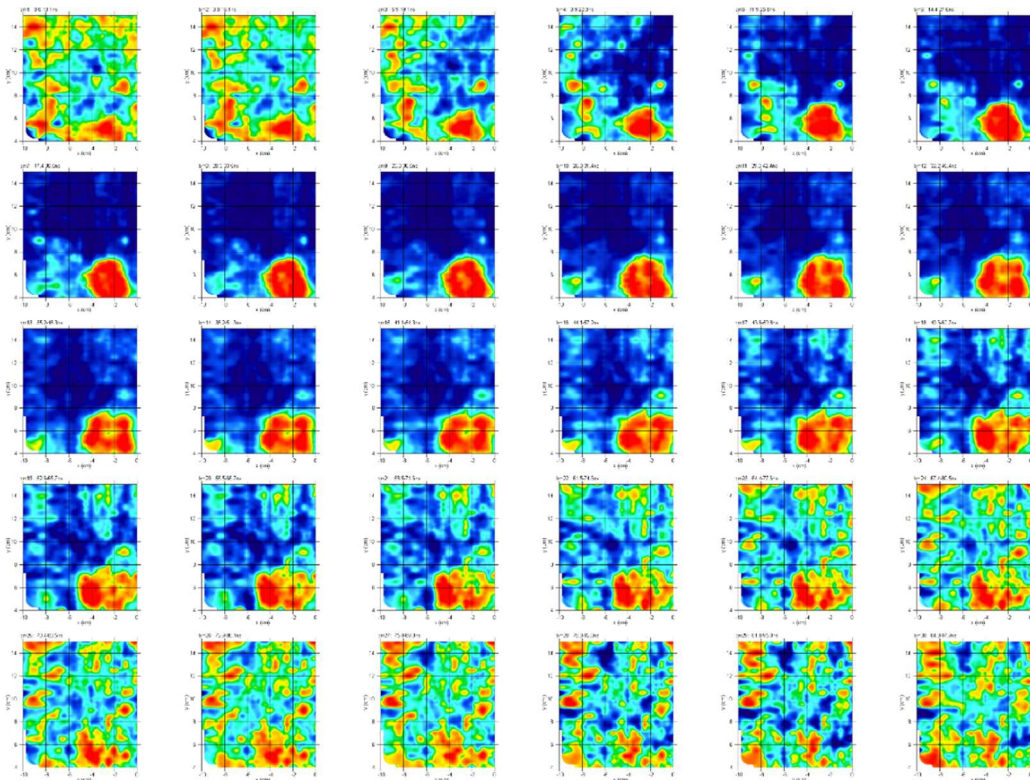
図2 地中レーダー探査成果 (Time-Slice 図)

石室周辺では、石室南側の地表面のひび割れと対応する状況で線状の反射があり、空隙か異質な土が入っている状況が想定できる。

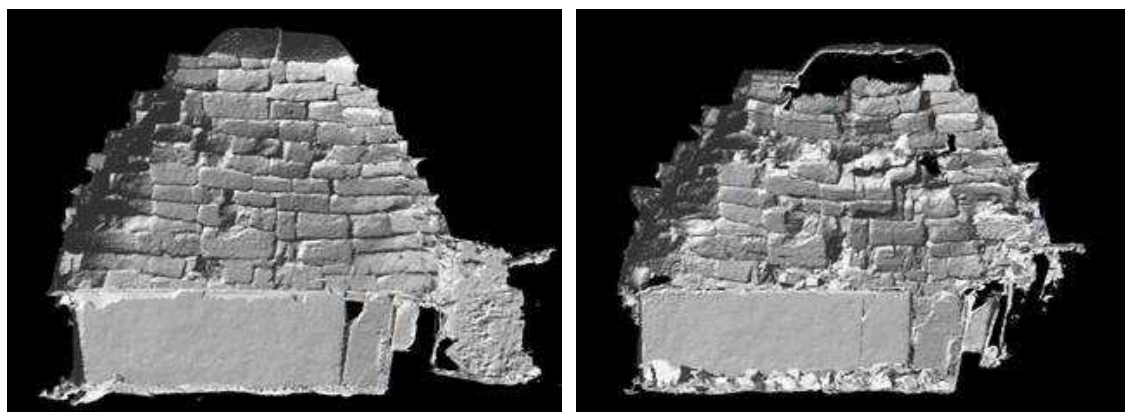
図 4. 1～4. 6 は、相対スケール・位置姿勢を合わせたデータを、正射影によって各方向から可視化したものである。石障は比較的移動量が少ないが、他の側壁石材は石障に対して全体的に崩れて下方方向に移動していることがわかる。また複数の石材の表面が剥離し、表面形状が異なっていることもわかる。図 4. 3 は古墳内部から見上げた図であり、全体的に内側、入口側に側壁石材が移動し、天井石も入口側に大きく移動していることがわかる。

図 4. 1 右側面 (左：平成 27 年、右：平成 29 年)

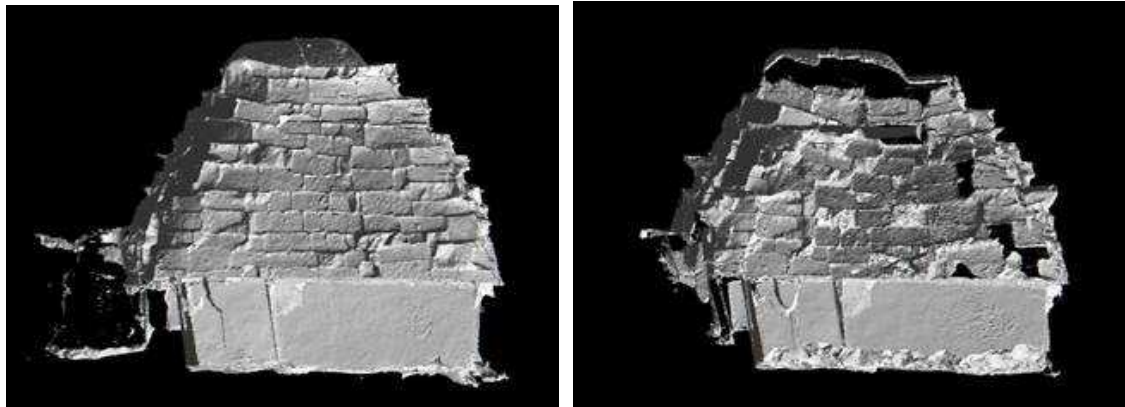
図4. 2 左側面（左：平成 27 年、右：平成 29 年）

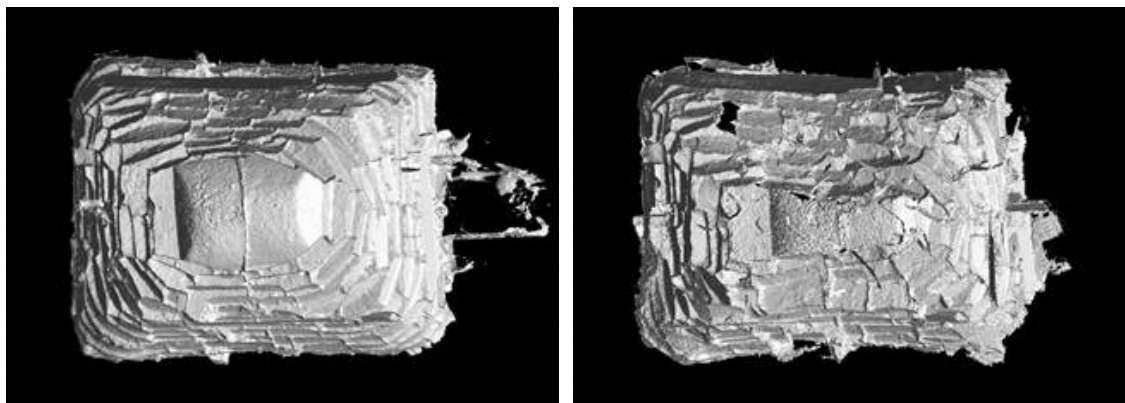
図4. 3 上面（左：平成 27 年、右：平成 29 年）

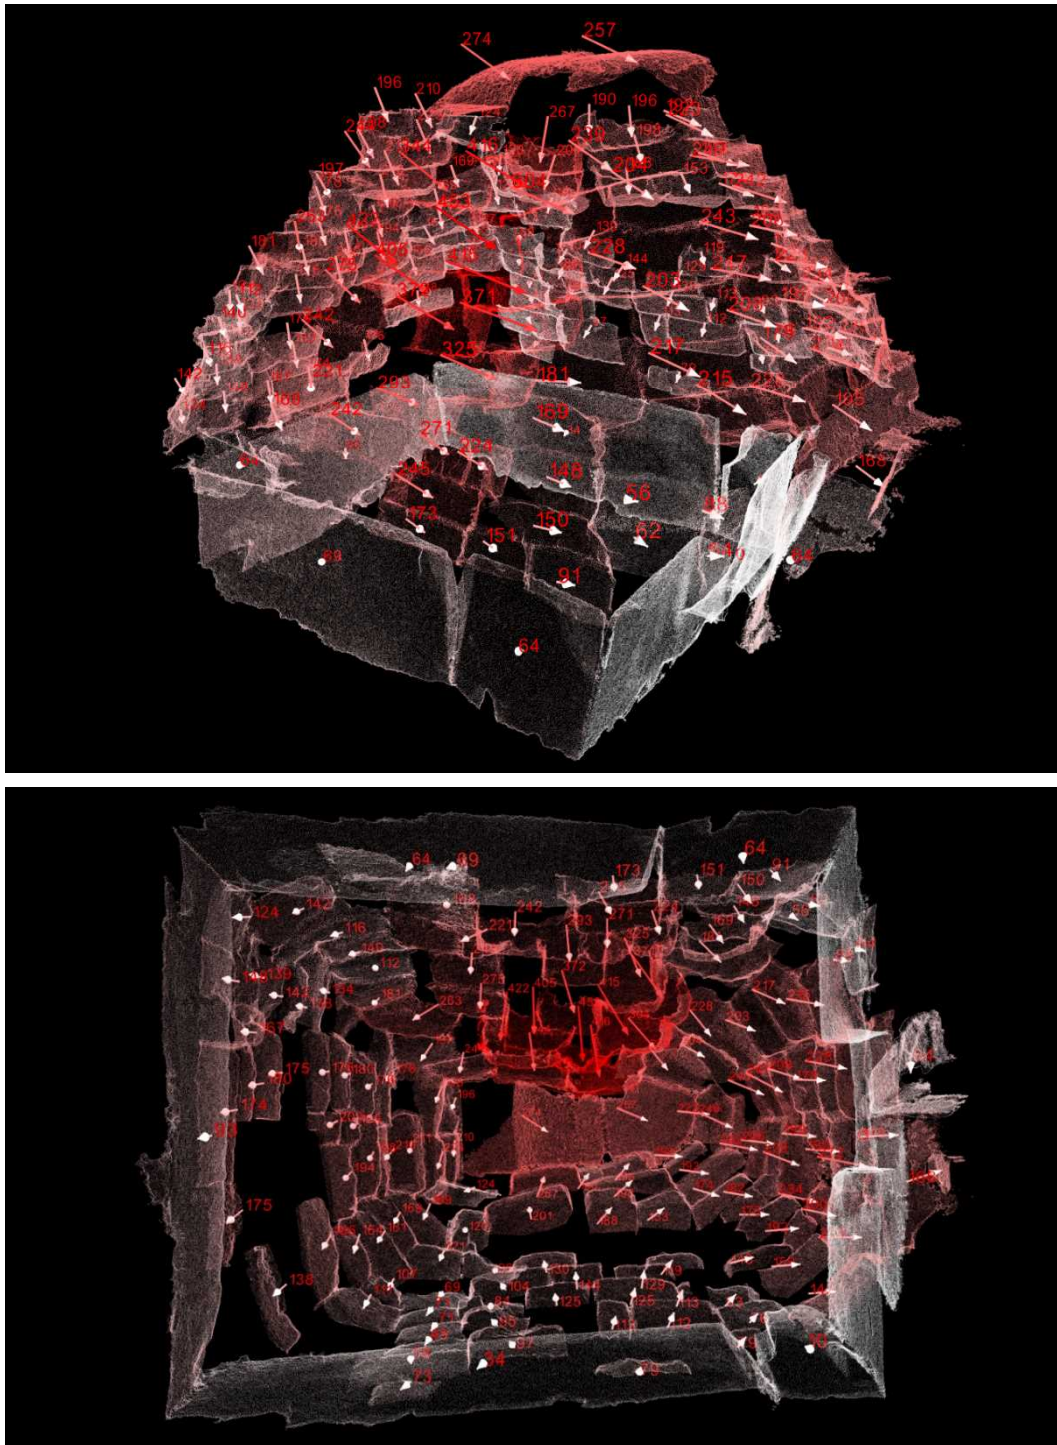
レーザ計測データに位置合わせした写真測量データをもとに、各石材が移動した方向、大きさを推定し、表現したのが図 10 である。石障の移動が比較的小さいものとする、奥側の側壁石材は鉛直下向きに、左右の石材は内側下向きに、入口側の石材及び天井石は入口方向に移動していることがわかる。また最大で 40cm 以上移動している石材もある。またデータが表示

されていない部分は、位置合わせできなかった石材であり、データ精度が不十分であるか、表面が剥離している石材である。

図 10 石材ごとの変状可視化

方向・大きさを可視化した。また 3 次元データを石材ごとに分割し、地震前後でそれぞれ位置合わせすることによって、各石材の移動方向、大きさを推定し、可視化した。その結果、積石はそれぞれ奥壁、左右側壁、前壁でそれぞれ異なる方向に移動しており、西側では 40cm 以上移動している石材もあることが分かった。また奥壁及び東側壁の複数の石材の表面が剥離していることも明らかとなった。今後はレーダ探査のデータや、周囲の形状データと併せて解析することによって、地震発生時の様子を明らかにしていきたいと考えている。
