国宝高松塚古墳壁画の恒久保存方針の策定について

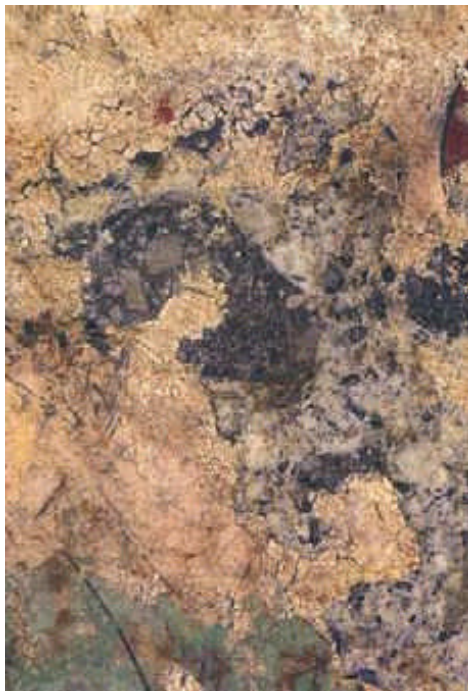
写真1. 高松塚古墳壁画の表面状態（遠景）

- ・ 漆喰層の凝灰岩への接着の度合いが一樣でないために、壁画の取り外しを大きな面積で行うことができず、一つの連続した図様を小片に分割して後からつなぎ合わさなければならない。取り外す際には小片の端が土粒化して欠失することが予測され、このため線のつながりなど、重要な絵画性が大きく損なわれる恐れがある。
- ・ 壁画は、表層剥離、亀裂、粉状化、漆喰層の中空化といった損傷が同一箇所複合的に生じており、キトラ古墳壁画に比べて著しく保存状態が悪い（写真1～4）。小面積に陥没が何カ所も生じているところでは、取り外す際に陥没に沿って漆喰に損傷が生じる危険性が高く、また数センチ大、数ミリ大の破片の集合となることも考えられ、その場合は取り外し後の再接合はきわめて困難で、たとえ接合しても絵画性が損なわれる恐れが大きい（写真5）。
