## 高松塚古墳再整備検討の基本的考え方

現在の整備は、石室を墳丘に戻すまで(概ね10年をめど)の仮整備として平成21年10月に竣工したもの。

当面の間、墳丘に石室を戻さない方針となったため、史跡の保存と活用上、再整備を行う必要があるかどうか

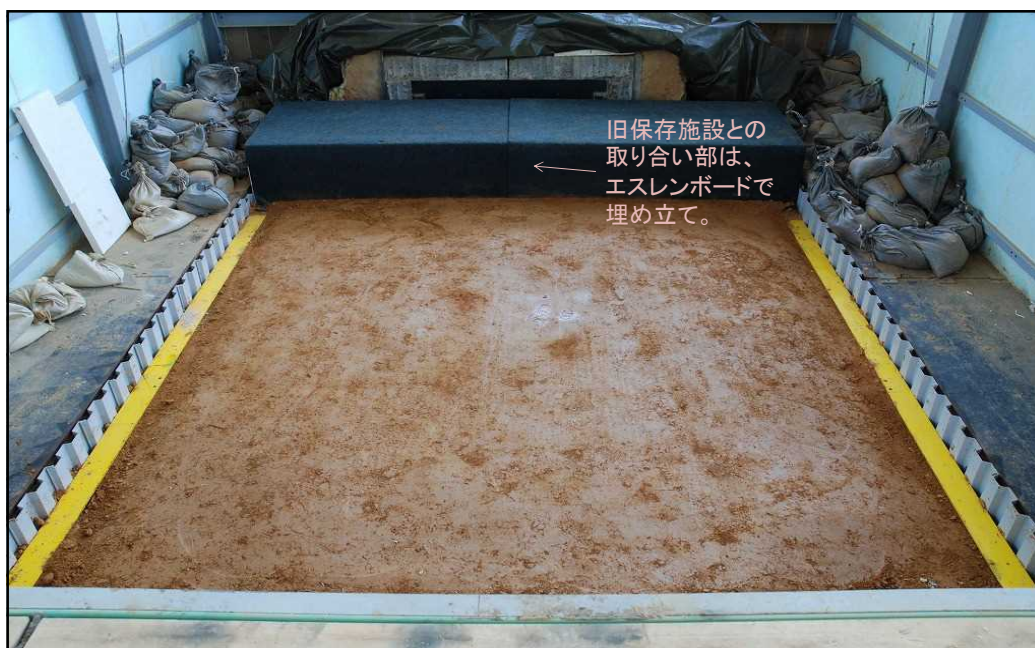
平成19(2007)年10月1日 石室解体調査区 下段埋め戻し後 北から

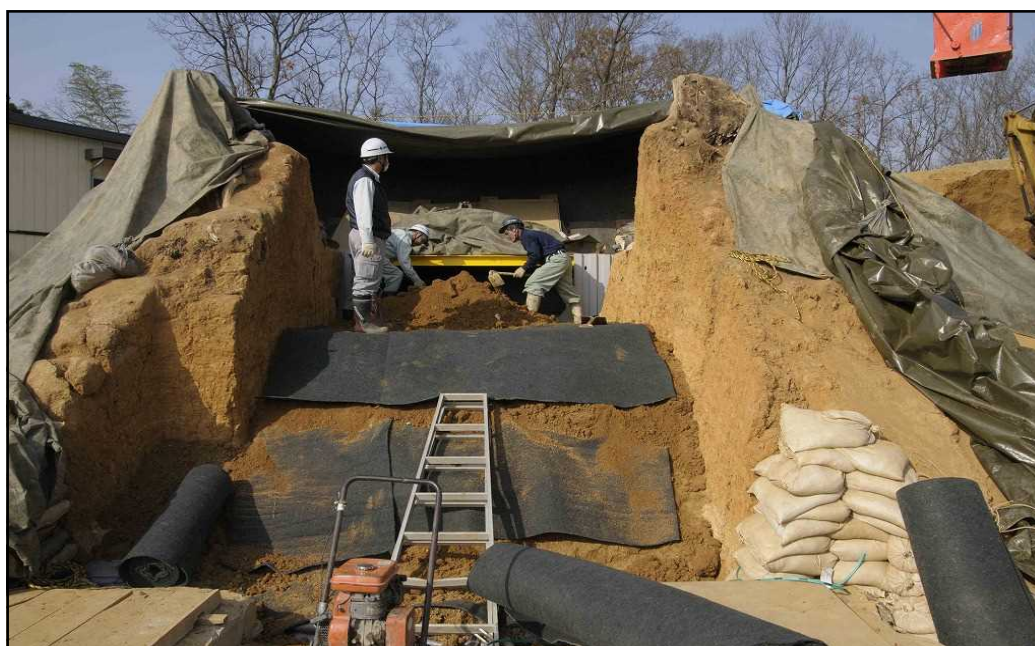
平成21(2009)年2月12日 墓道部 埋め戻し

※透水層となる不織布を敷き、崩落防止措置をとった

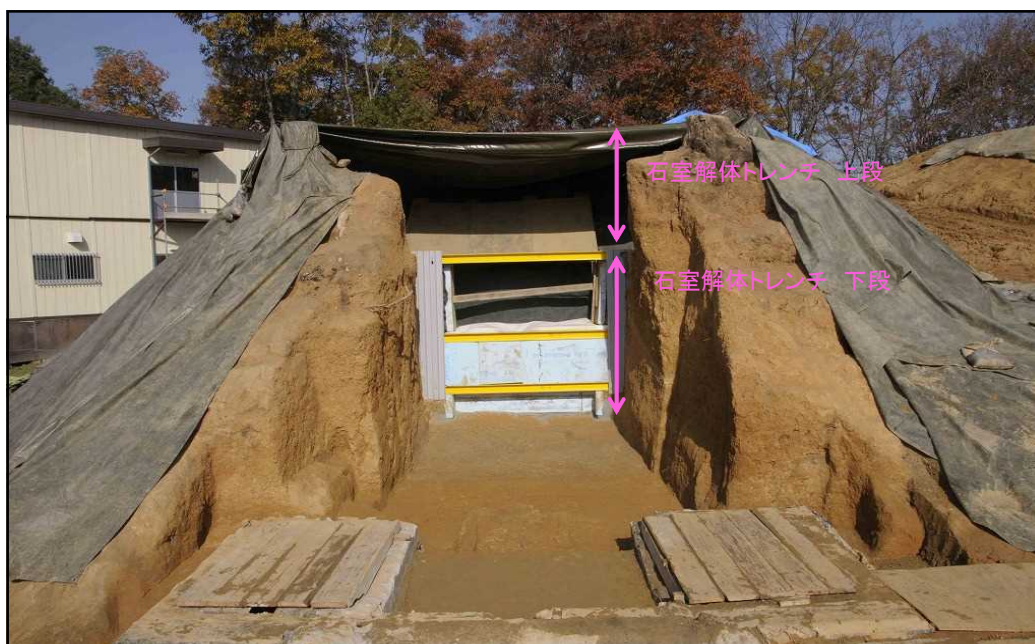
平成18(2006)年12月10日 墓道部(南から) ※正面に、石室解体トレンチの支保工がみえる。  
る。

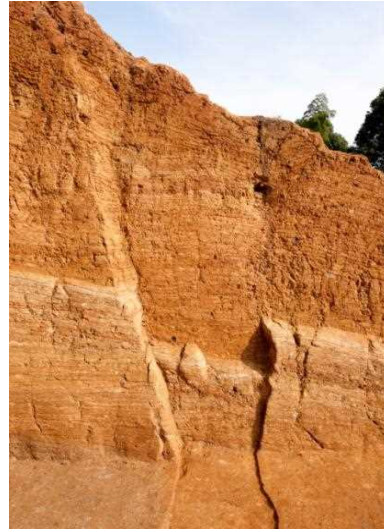
墓道部 東壁 遺構残存状況

※墓道壁面が地割れ・陥没しており、脆弱な状態にある。

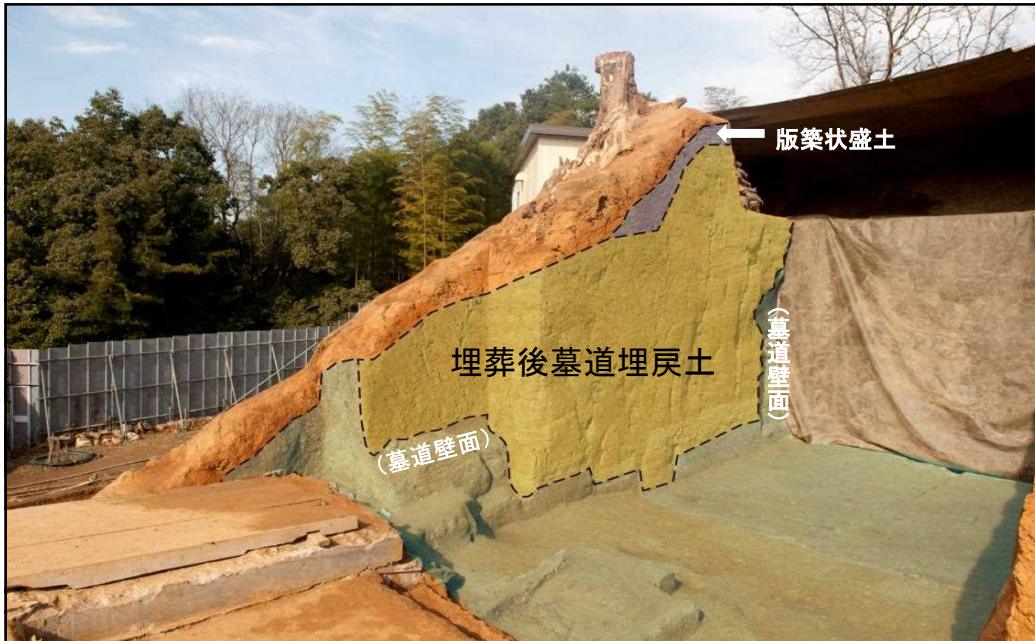
墓道部 西壁 遺構残存状況

※埋葬後墓道埋戻土が西壁に残存する。  
東壁では既に失われており、墓道壁面が露出している。

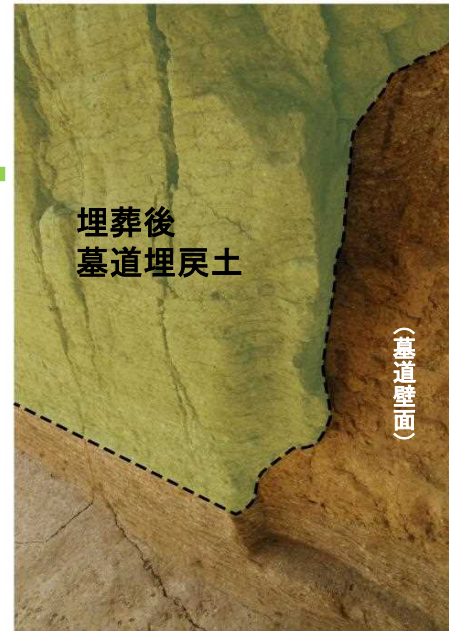
墓道部 西壁 遺構残存状況

※埋葬後墓道埋戻土が、墓道壁面に薄く、はりつくように残っており、崩落の危険性がある。
