## 高松塚古墳仮整備に係る設計変更の内容について

## 高松塚古墳仮整備について

## 高松塚古墳仮整備工事について

## 高松塚古墳仮整備に伴う発掘調査について

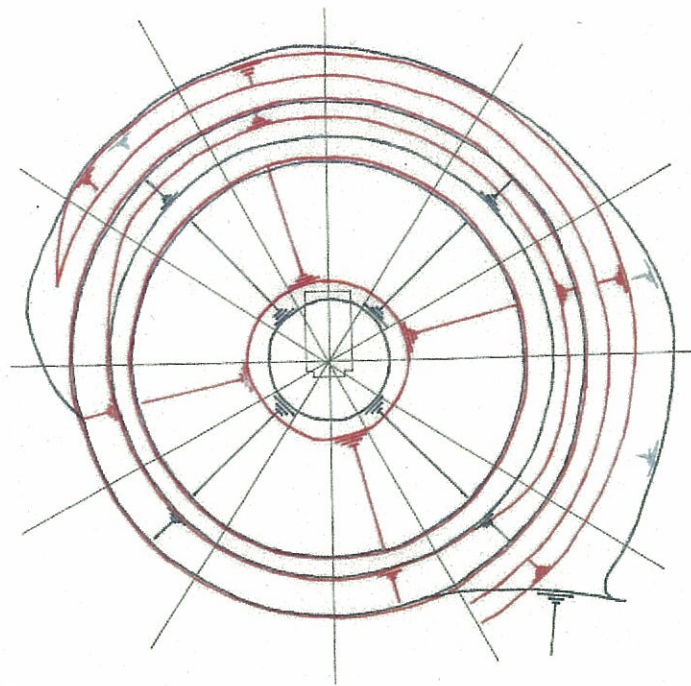
図3 当初の復元設計と発掘後の復元考察案（平面図）  
（赤：当初案、青：発掘後案）

- ・ 礫詰め暗渠の検出位置を基に、墳丘裾部等の標高を下げる。これにより、墳丘南側の勾配が従来より急になる。
- ・ 当初は地形に即して、墳丘上半部が西側に傾いた形状での復元を計画していた。しかしながら、礫詰め暗渠が東西対称の位置に検出されたことにより、古墳南面からの形状が対称性を重視して計画された可能性が高まったことから、墳丘上半部(テラス部より上)は南側から見て東西対称の形状とする。
- ・ 墳丘東南部の周溝を、検出された遺構に即した形状に変更する。

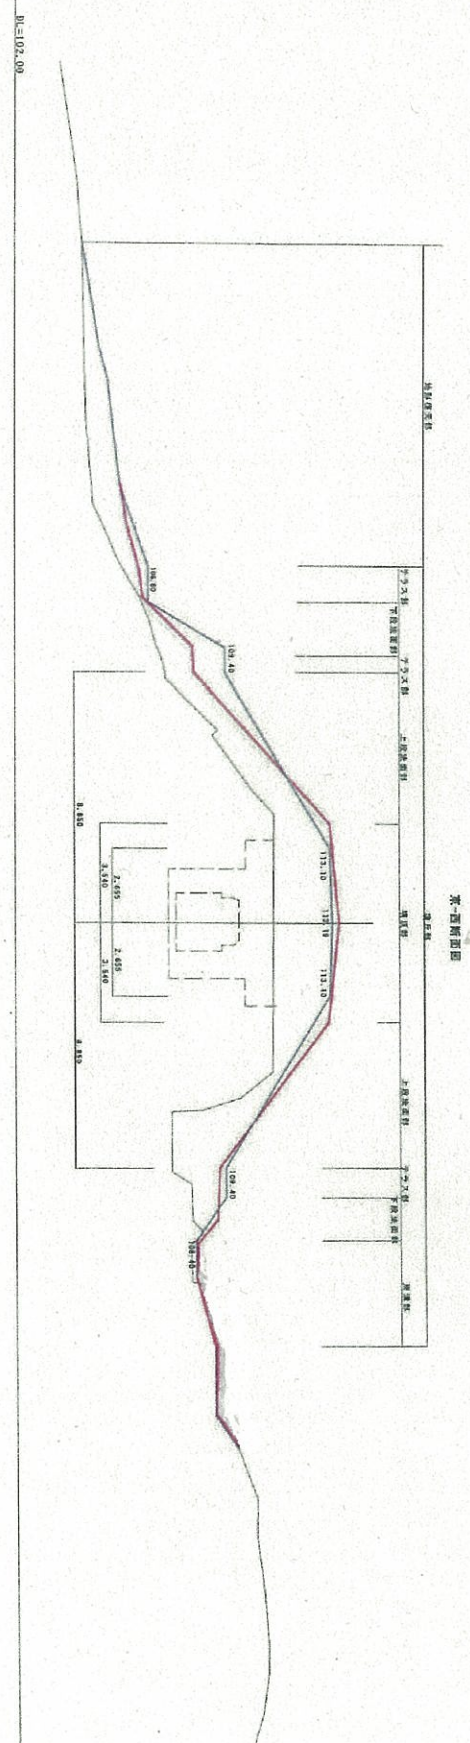
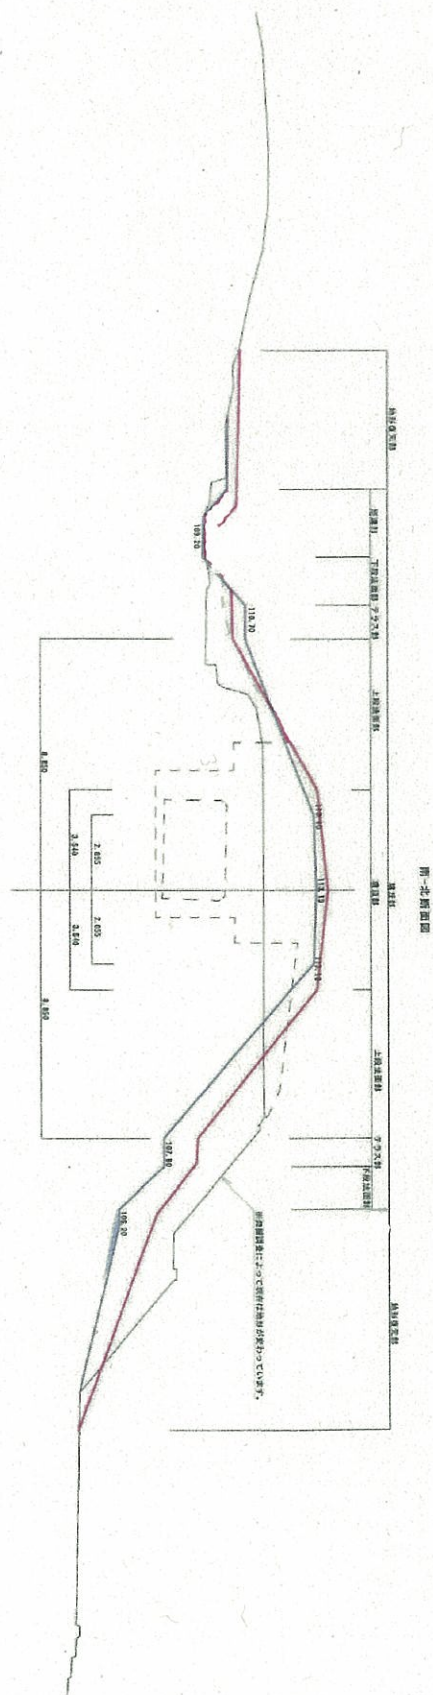
図4 当初の復元設計と発掘後の復元考察案（東・西・南・北断面図）  
（赤：当初設計、青：発掘後案、黒：遺構検出面及び現況地形等）

## 2. 発掘調査の成果により、墳丘及び周溝の復元形状を変更する(図3、4)

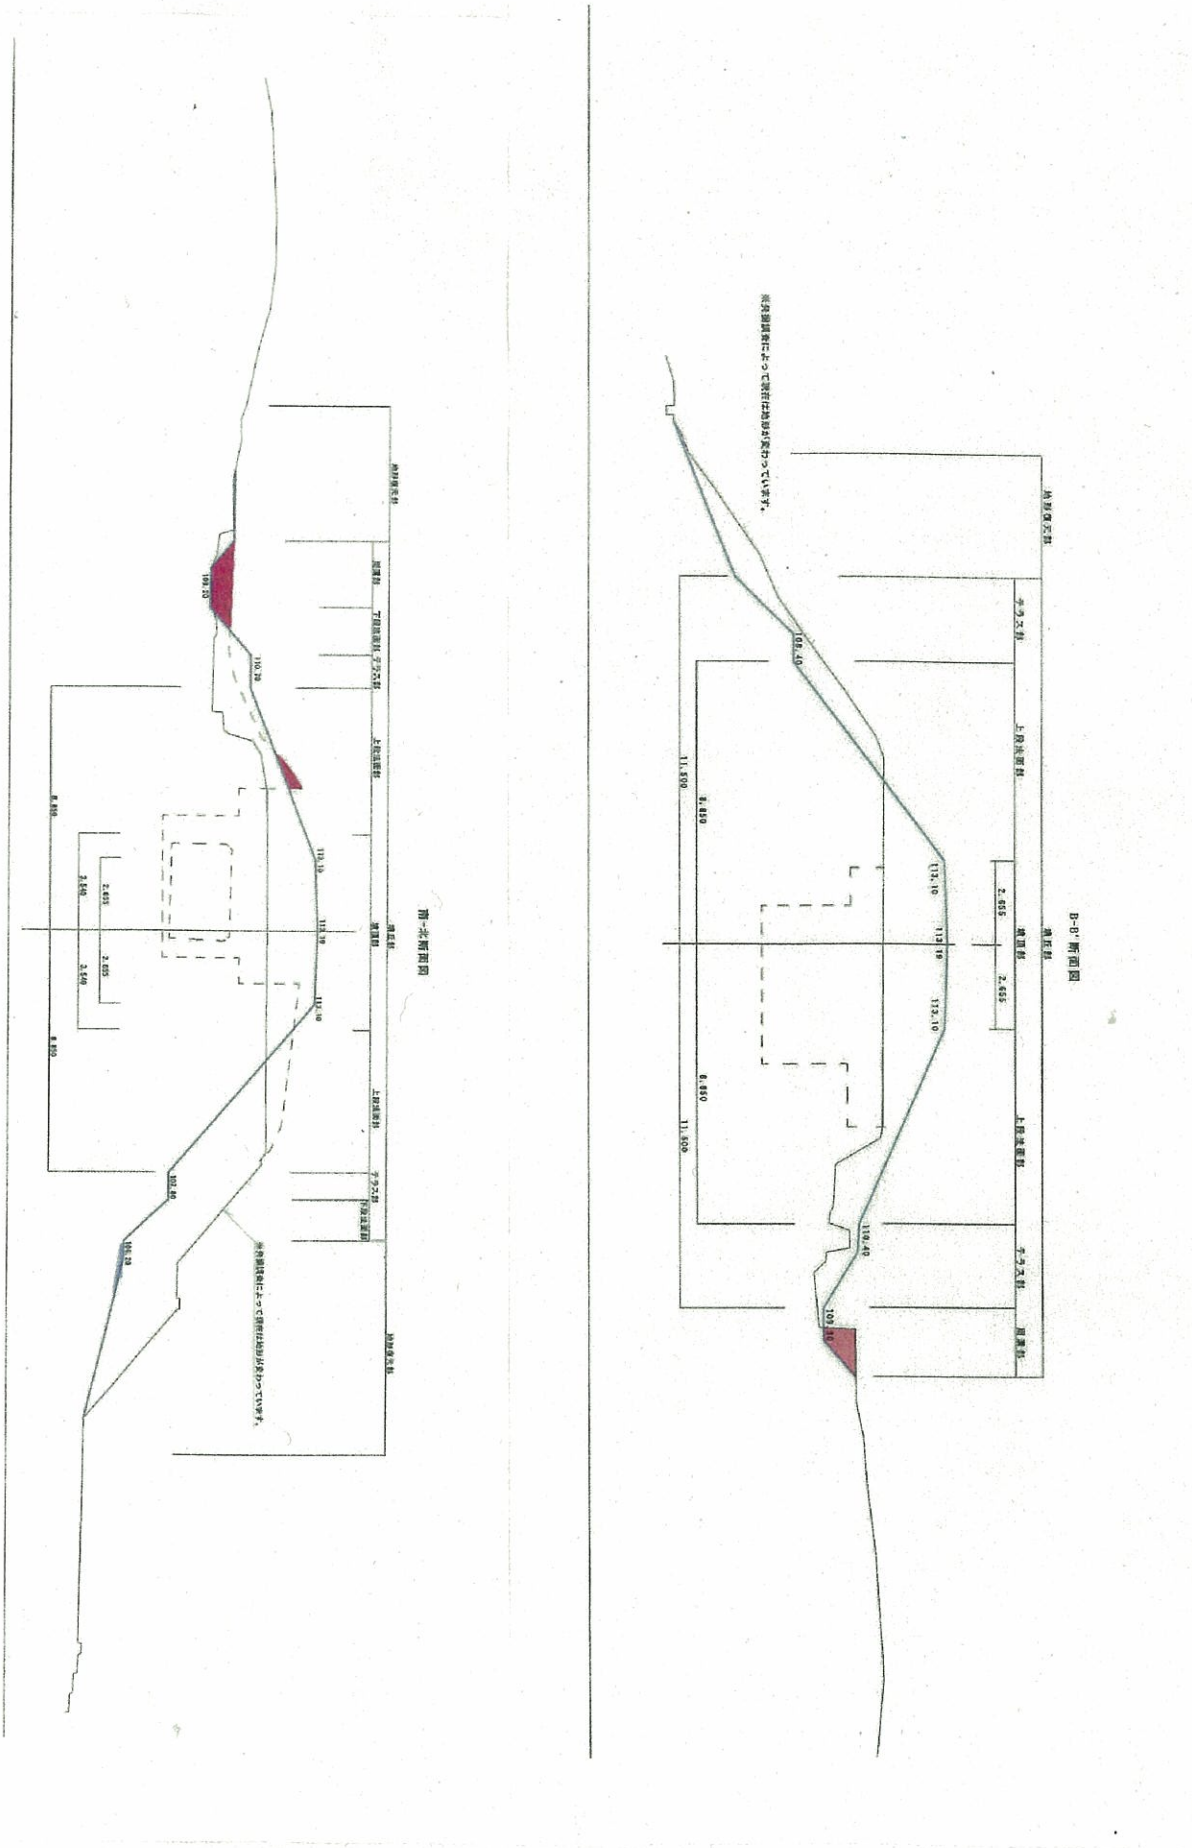
図6 発掘後の復元考察案と今回の発掘前の地形との上下関係 (B・B'・南・北断面図)

(青色は発掘後の復元考察案、赤色は同案で復元整備した場合の突出部(畔、未発掘部分等))

## 3. 発掘調査時の土層観察用畔(墳丘北側の南北畔)や未発掘部分等が当初計画整備高よりも高い位置に残っているため、これを保護した形に変更する必要がある(図5、6)

畔や未発掘部分に残る中近世以前の遺構には適切な保護措置を講じる。当該箇所が来訪者に違和感や誤解を与えない程度に盛土を施した墳丘復元を行う。

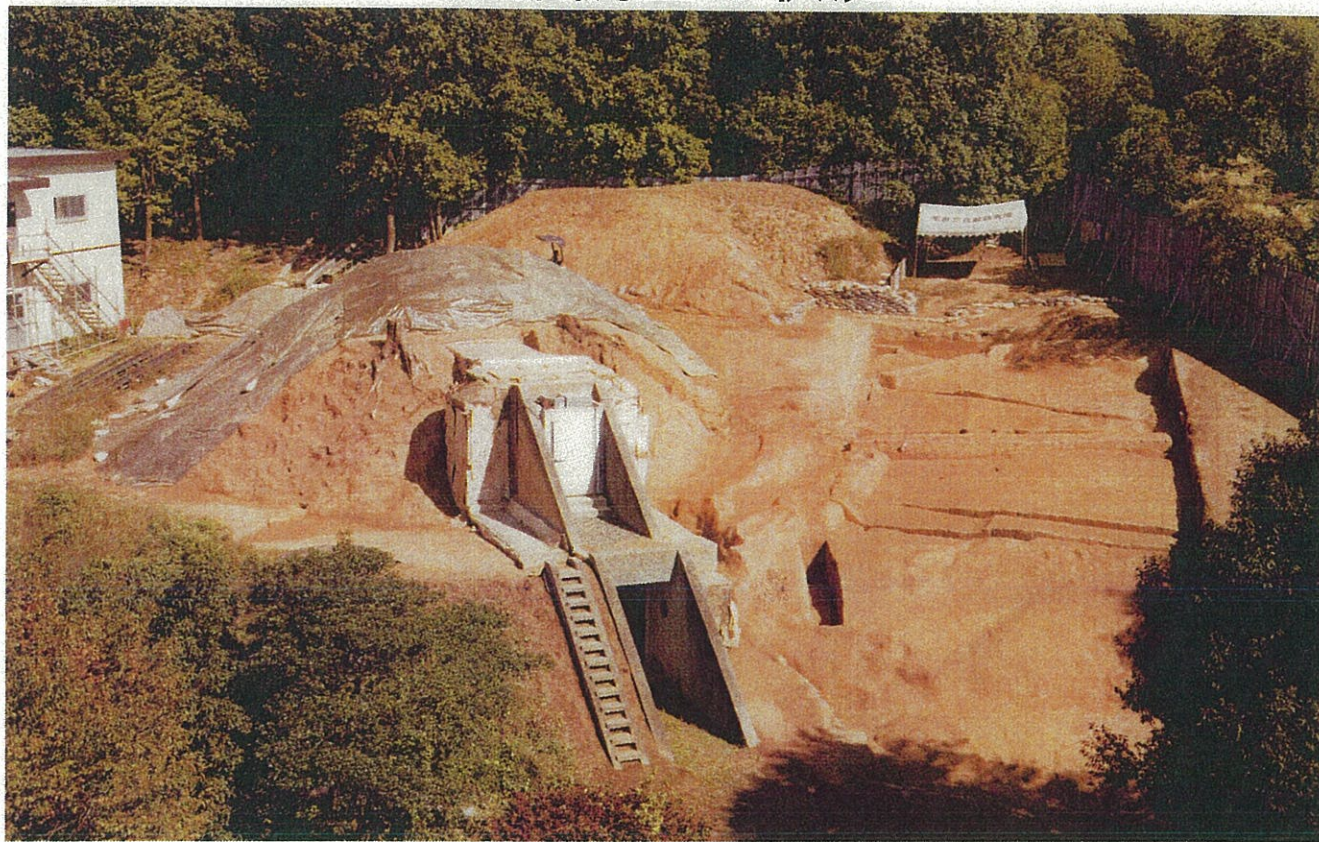
南東部調査区全景

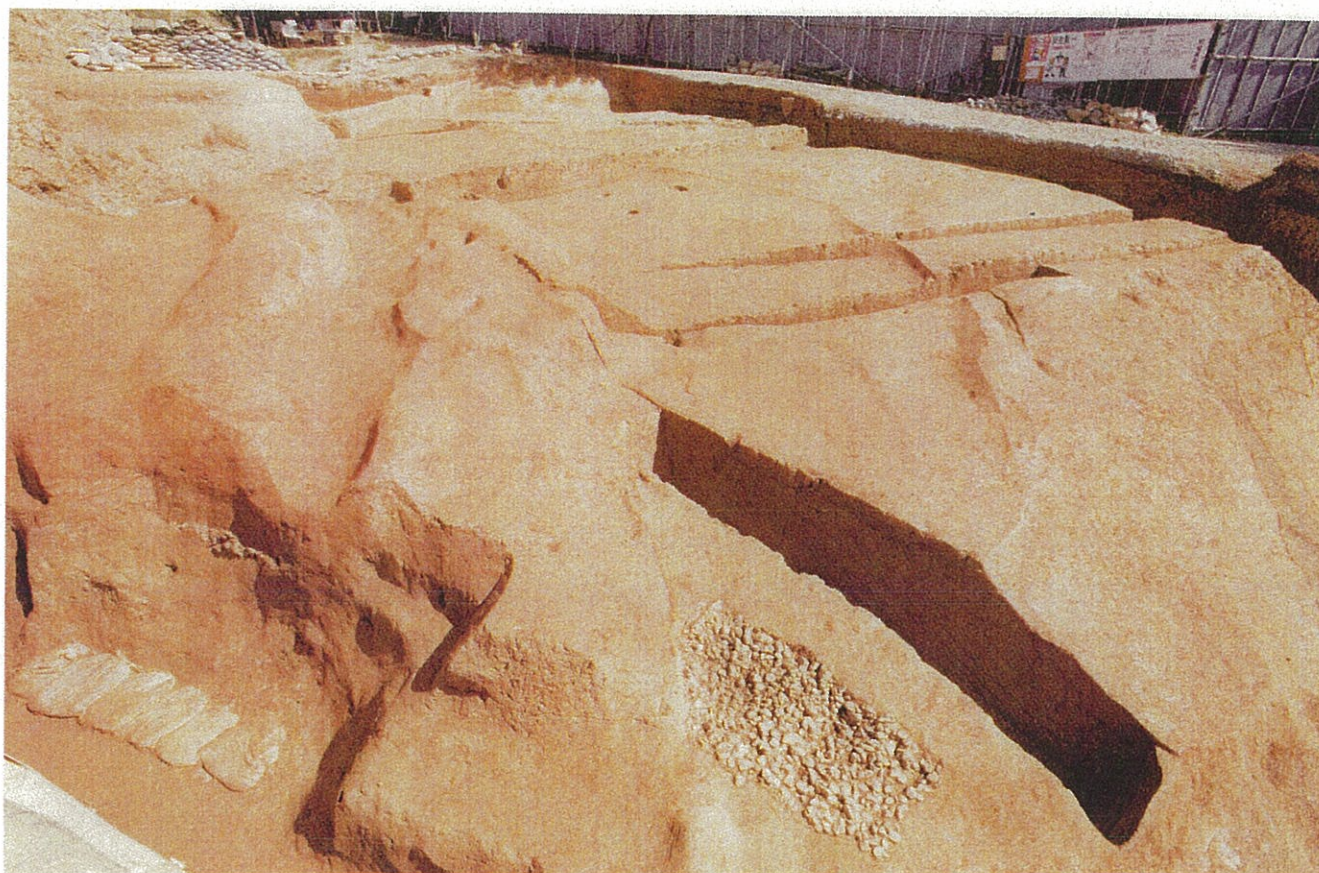
南東部の周溝と暗渠
