# 高松塚古墳壁画の劣化の経緯と 生物的要因について

東京文化財研究所 木川 りか

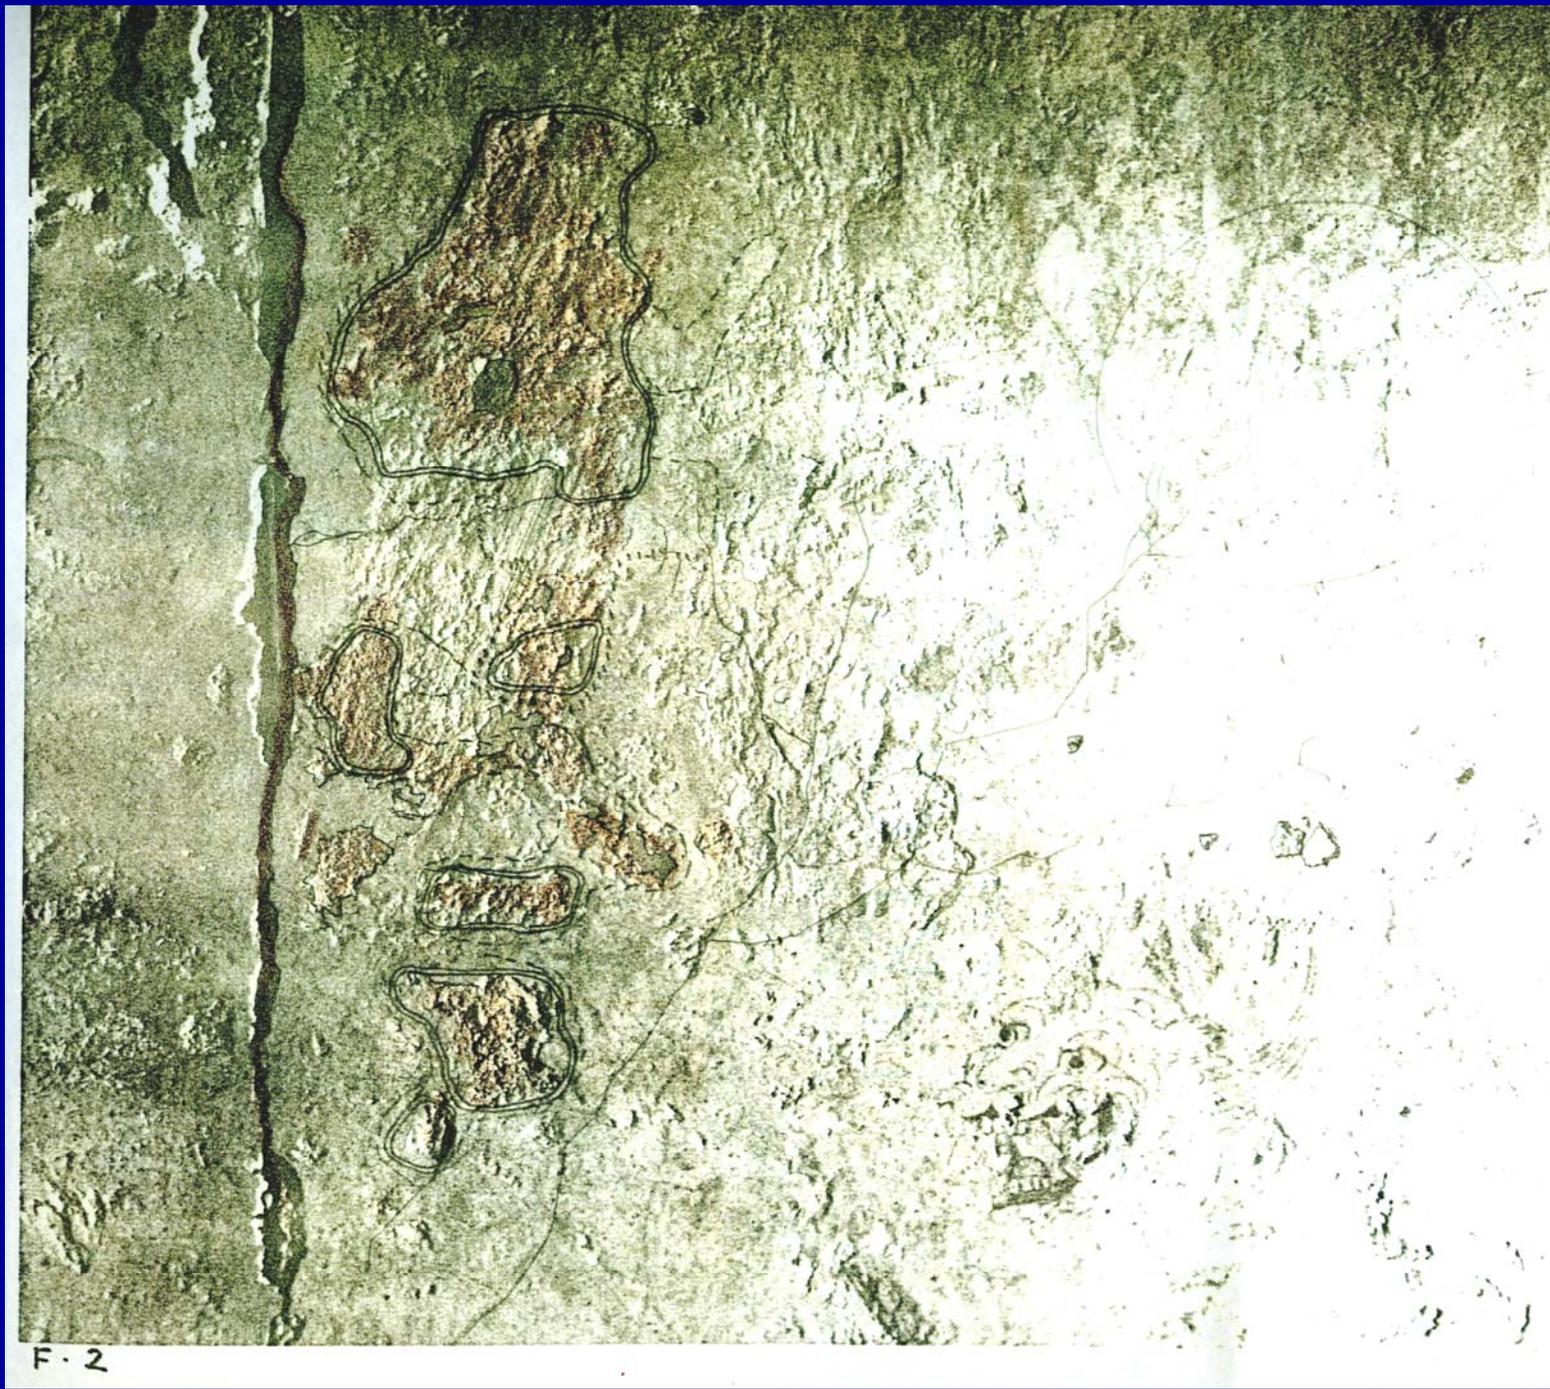
昭55  
 毛根? 昭55年11月14日記

柔い細密な糸状

— カビ 昭55年12月10日記  
 前回の10%を注入した  
 部分と一致している。

— カビ 昭56年1月9日記  
 白い細かいフックツ  
 同日セルロース系

パラロイド樹脂  
 注入箇所  
 (オレンジ)と  
 約1ヶ月後のカビ発  
 生位置(2重線)

11月-12月 カビ発生、処置(ホルマリン1:エタノール9)

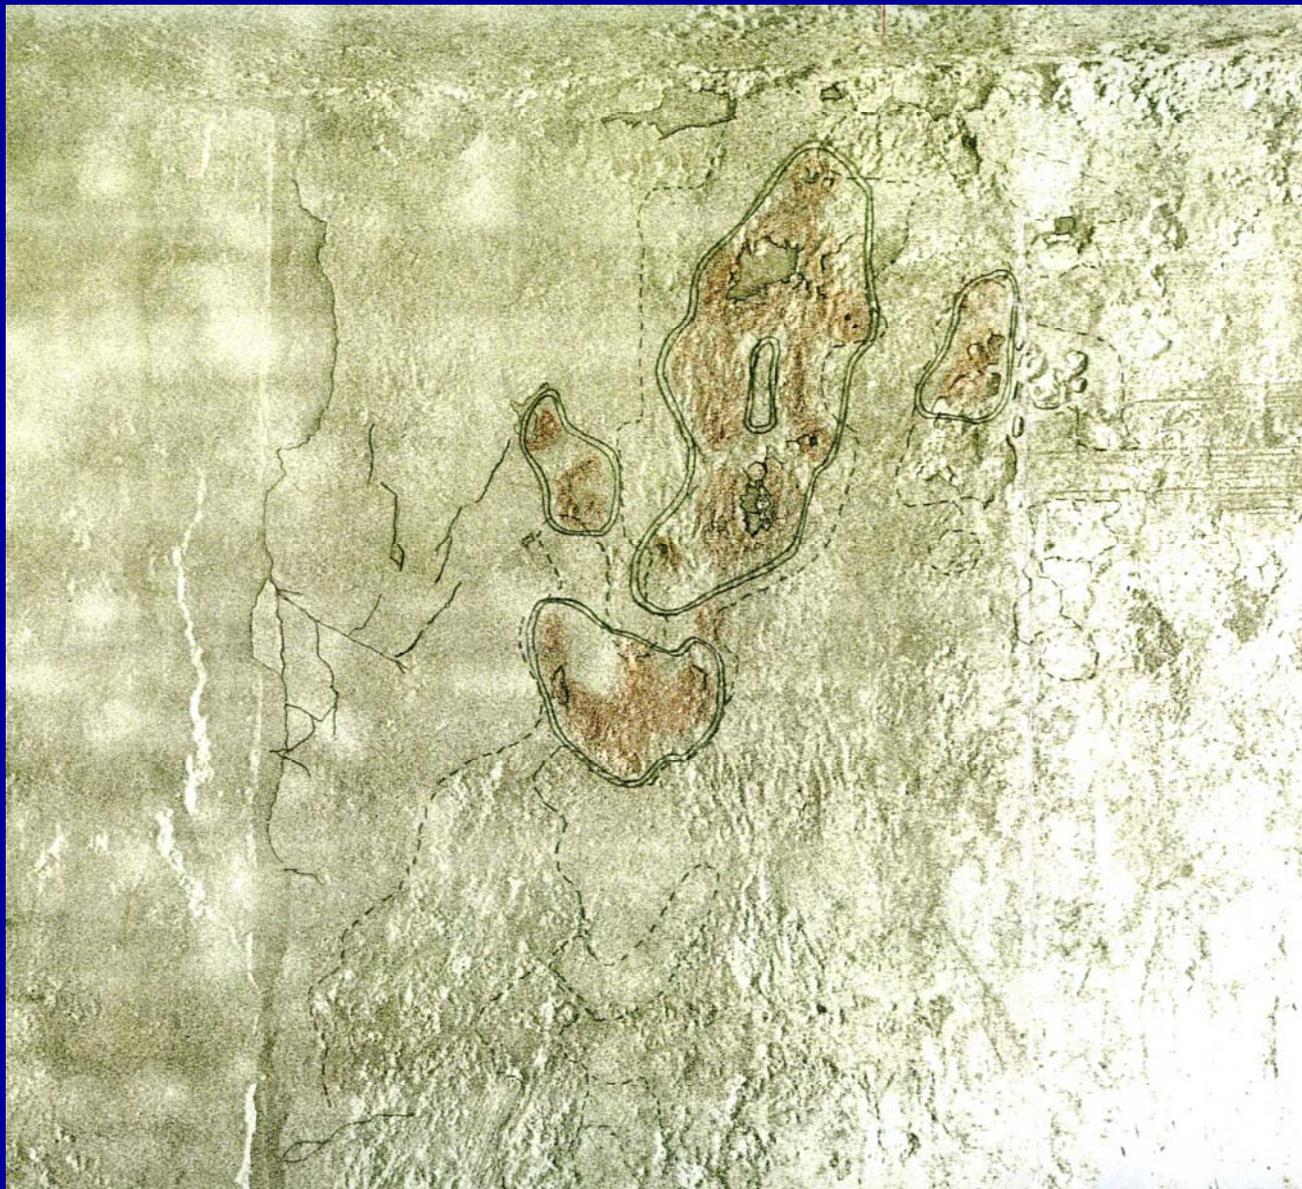
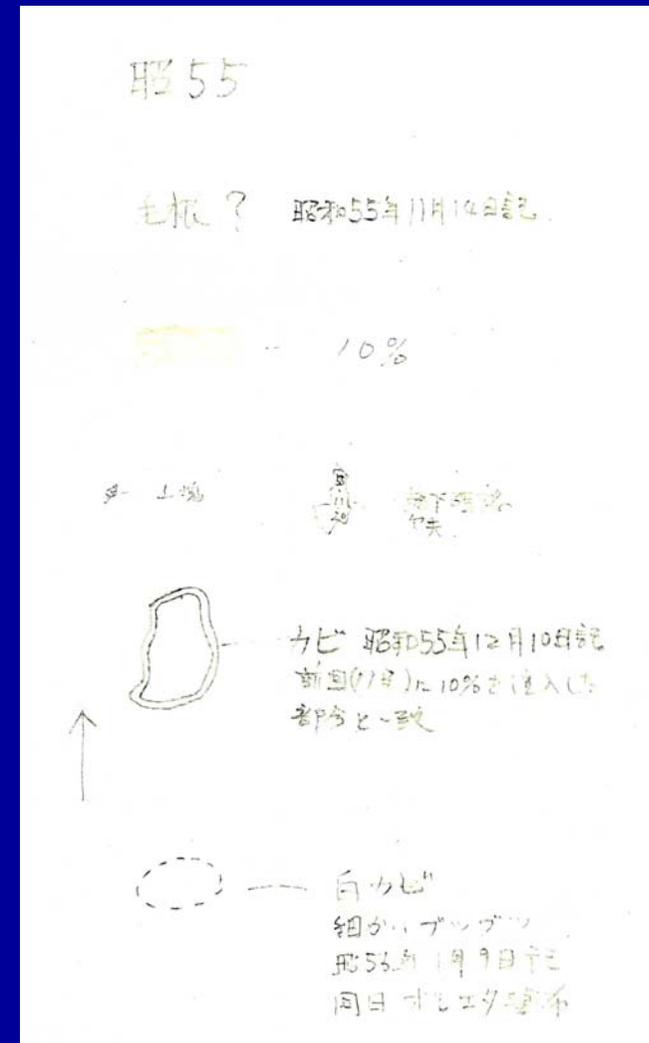
パラロイド樹脂  
 注入箇所  
 (オレンジ)と  
 約1ヶ月後のカビ発  
 生位置(2重線) 16

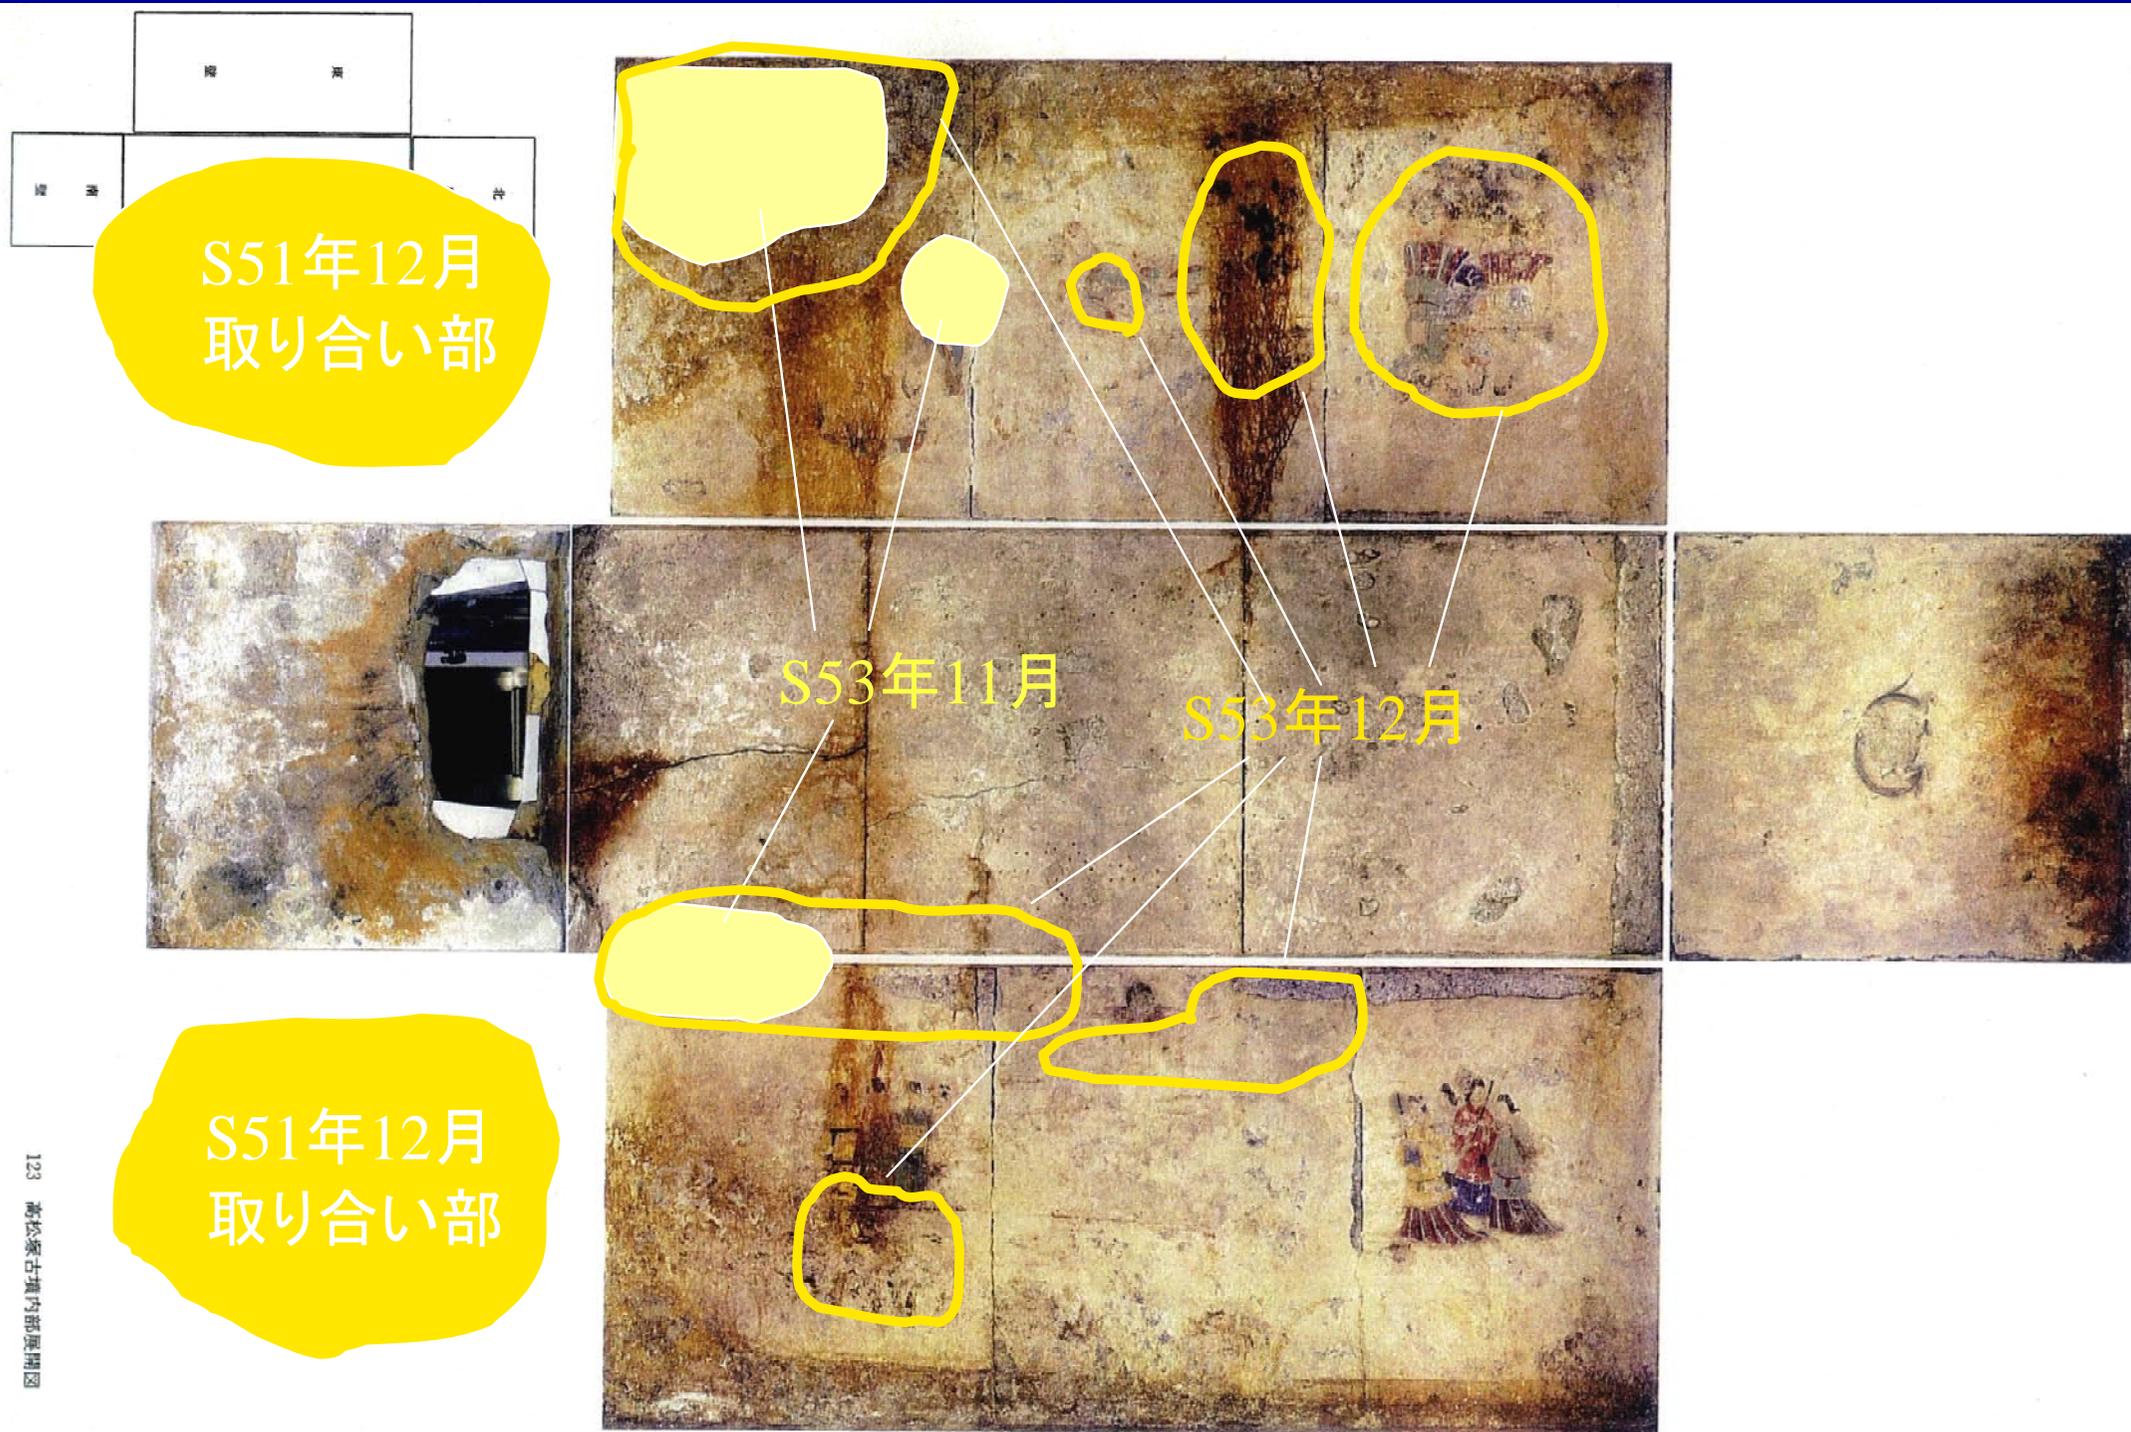
# S.51-S.53のカビ発生範囲と推移

(文化庁ホームページ資料「高松塚古墳壁画保存管理の経緯」をもとに推定)

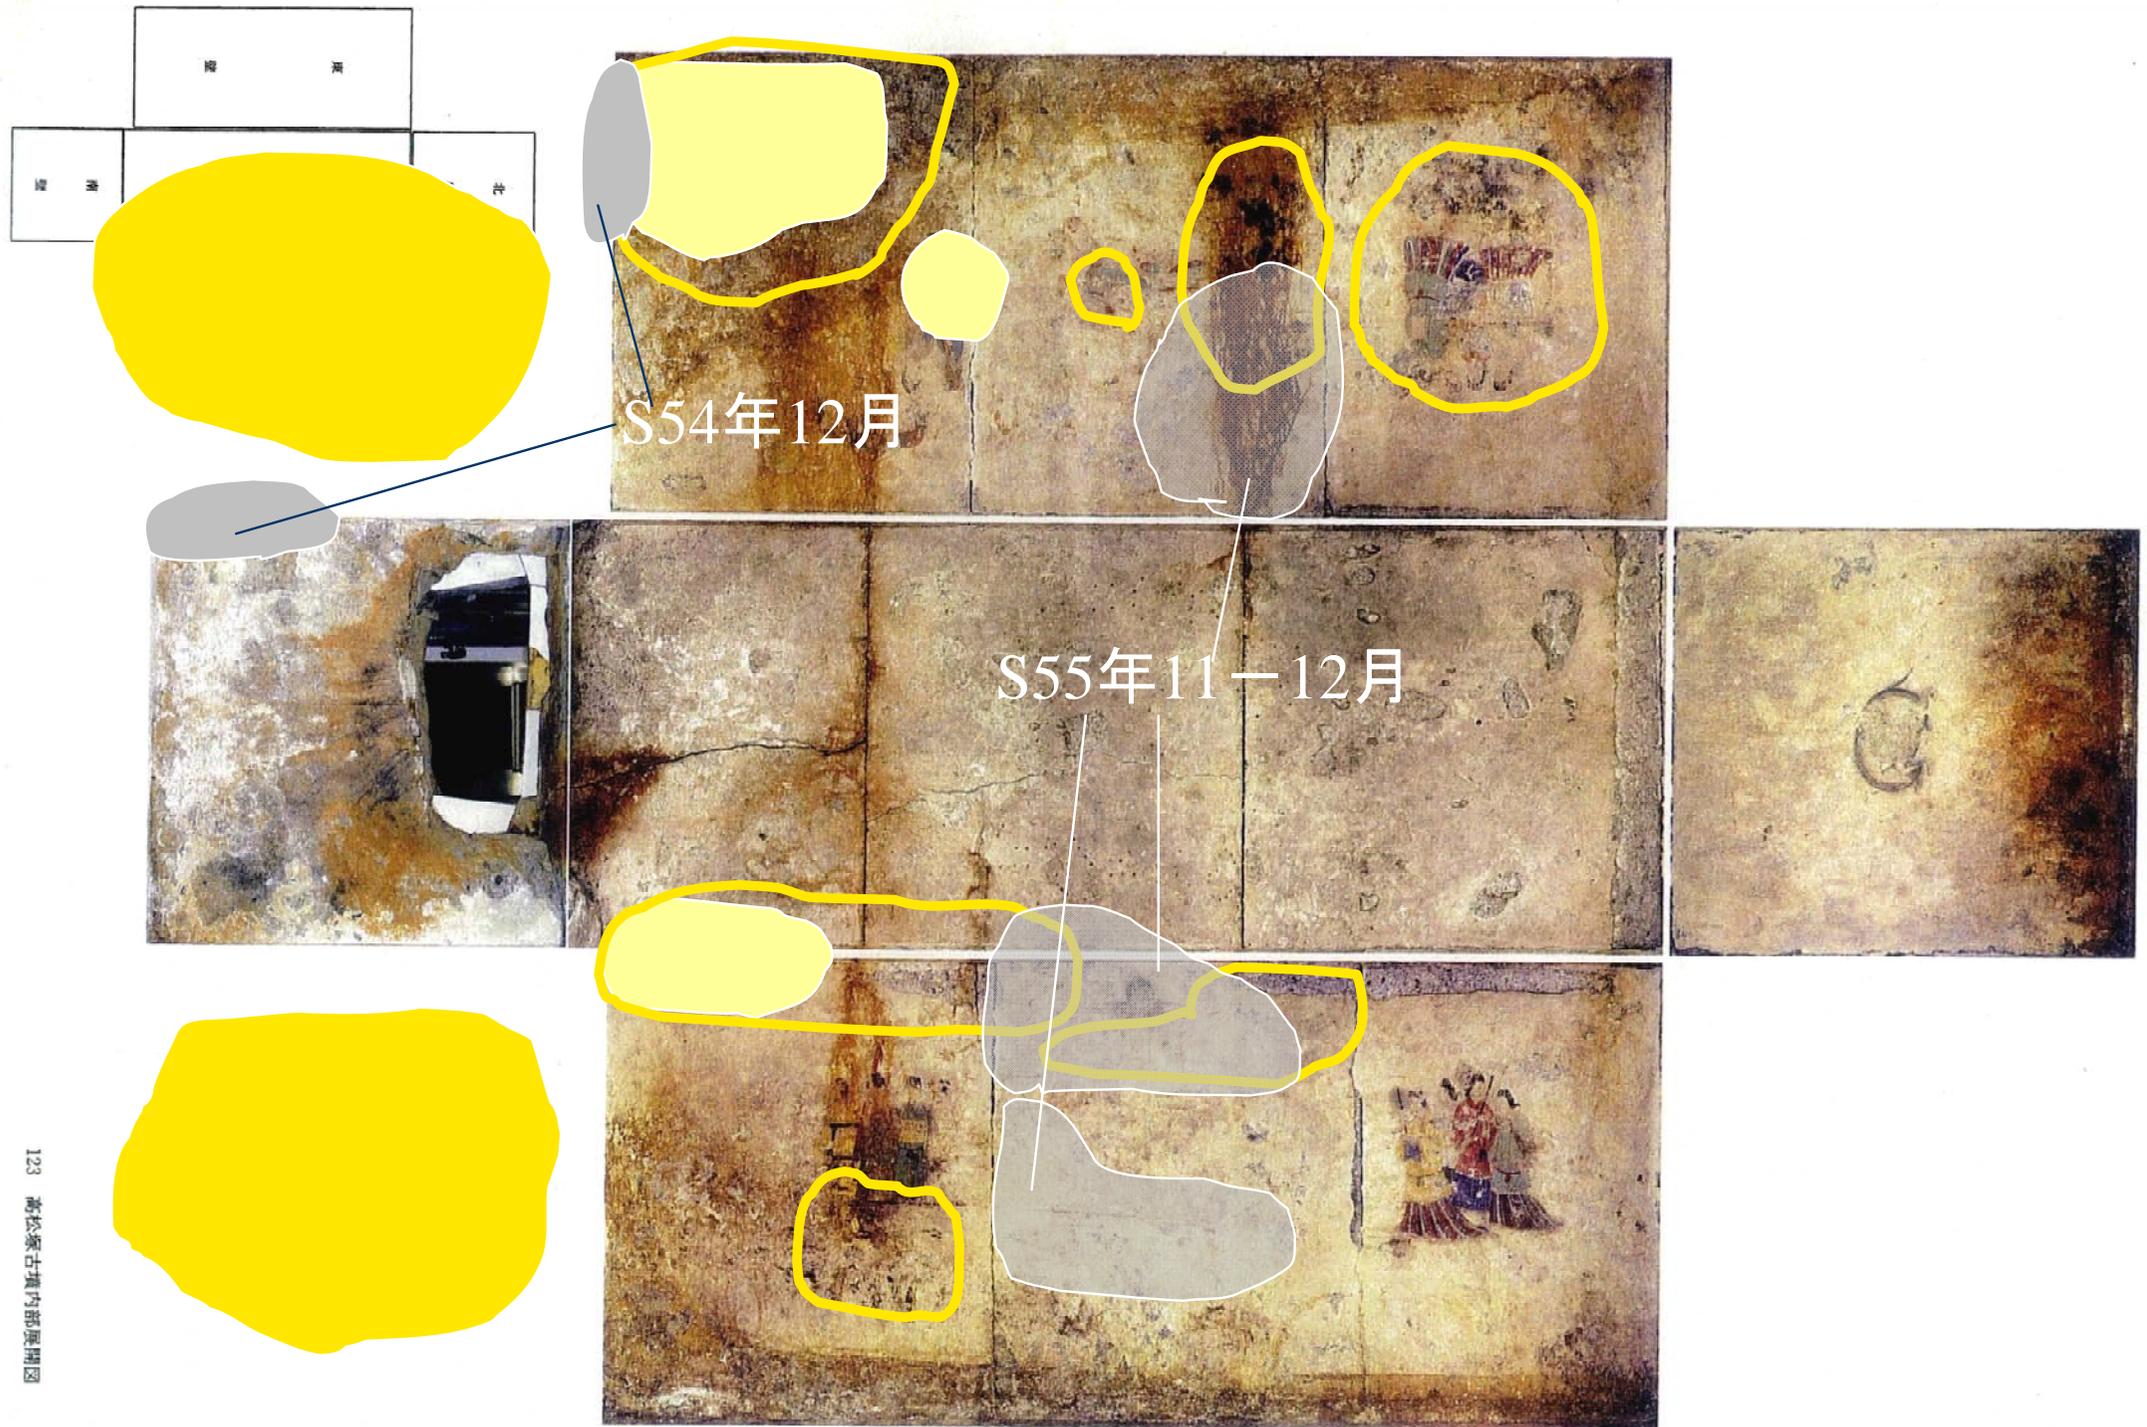
# S.54-S.55のカビ発生範囲と推移

(文化庁ホームページ資料「高松塚古墳壁画保存管理の経緯」をもとに推定)

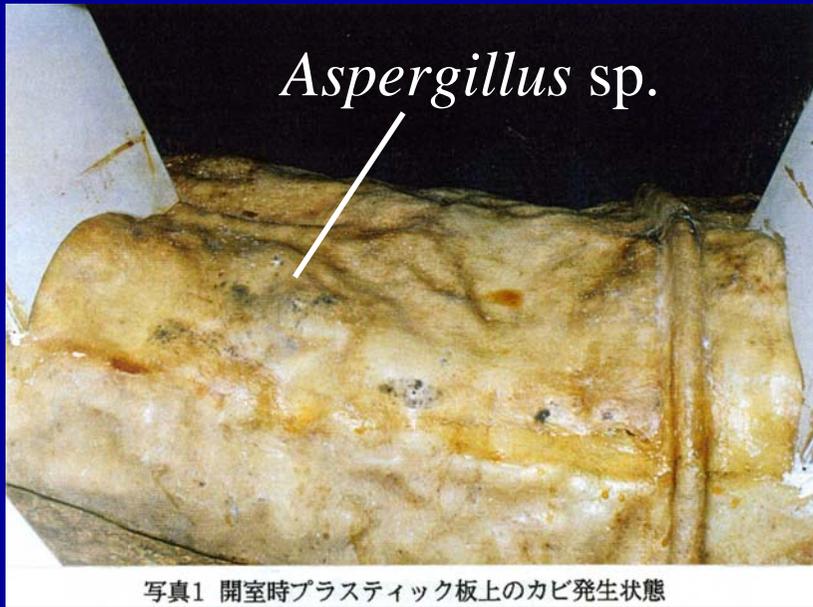
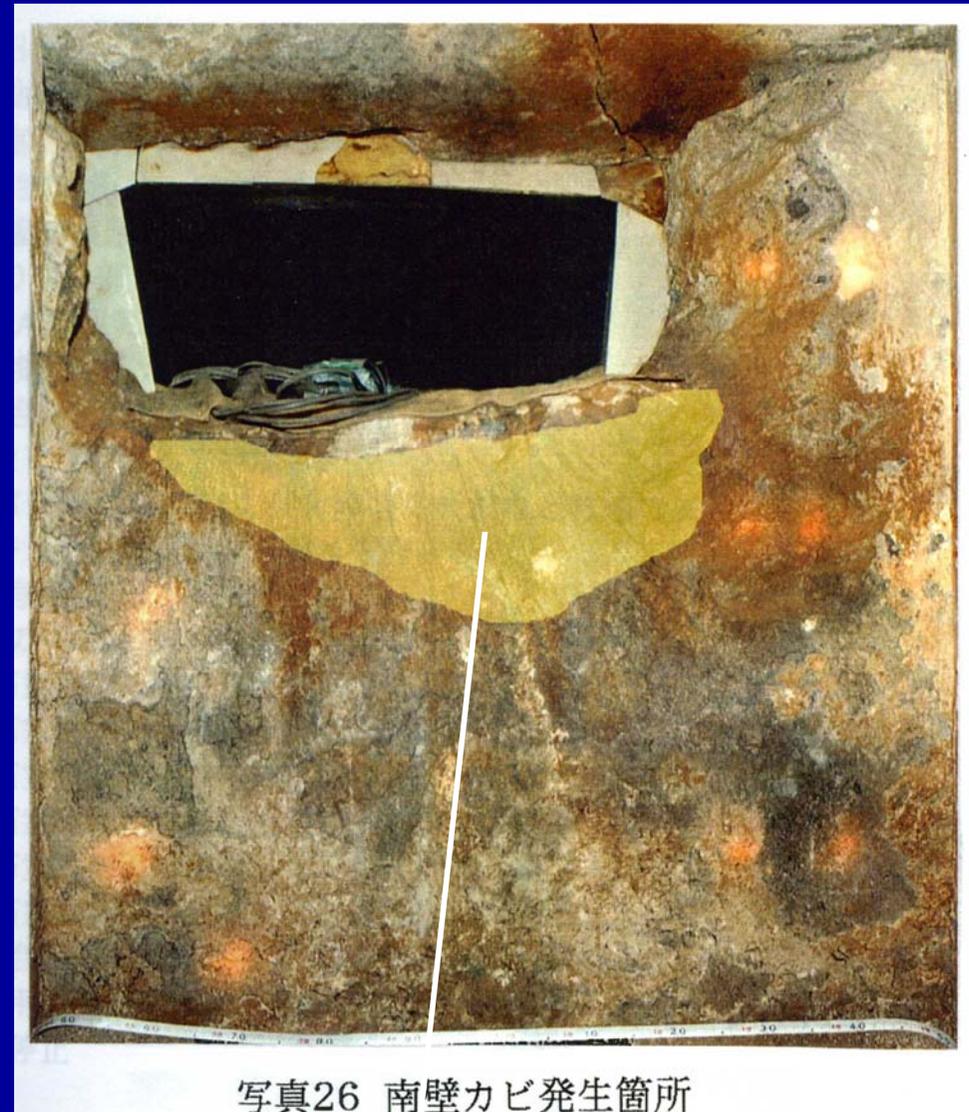
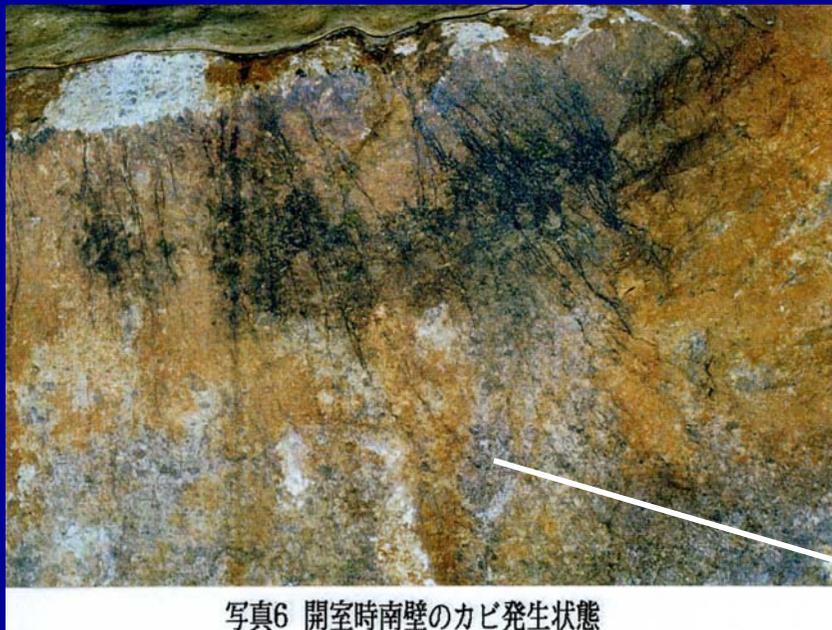
# 2001年9月のカビ発生位置（南壁・盗掘口）

*Penicillium* sp. (きいろ)  
*Aspergillus* sp.  
*Penicillium* sp.

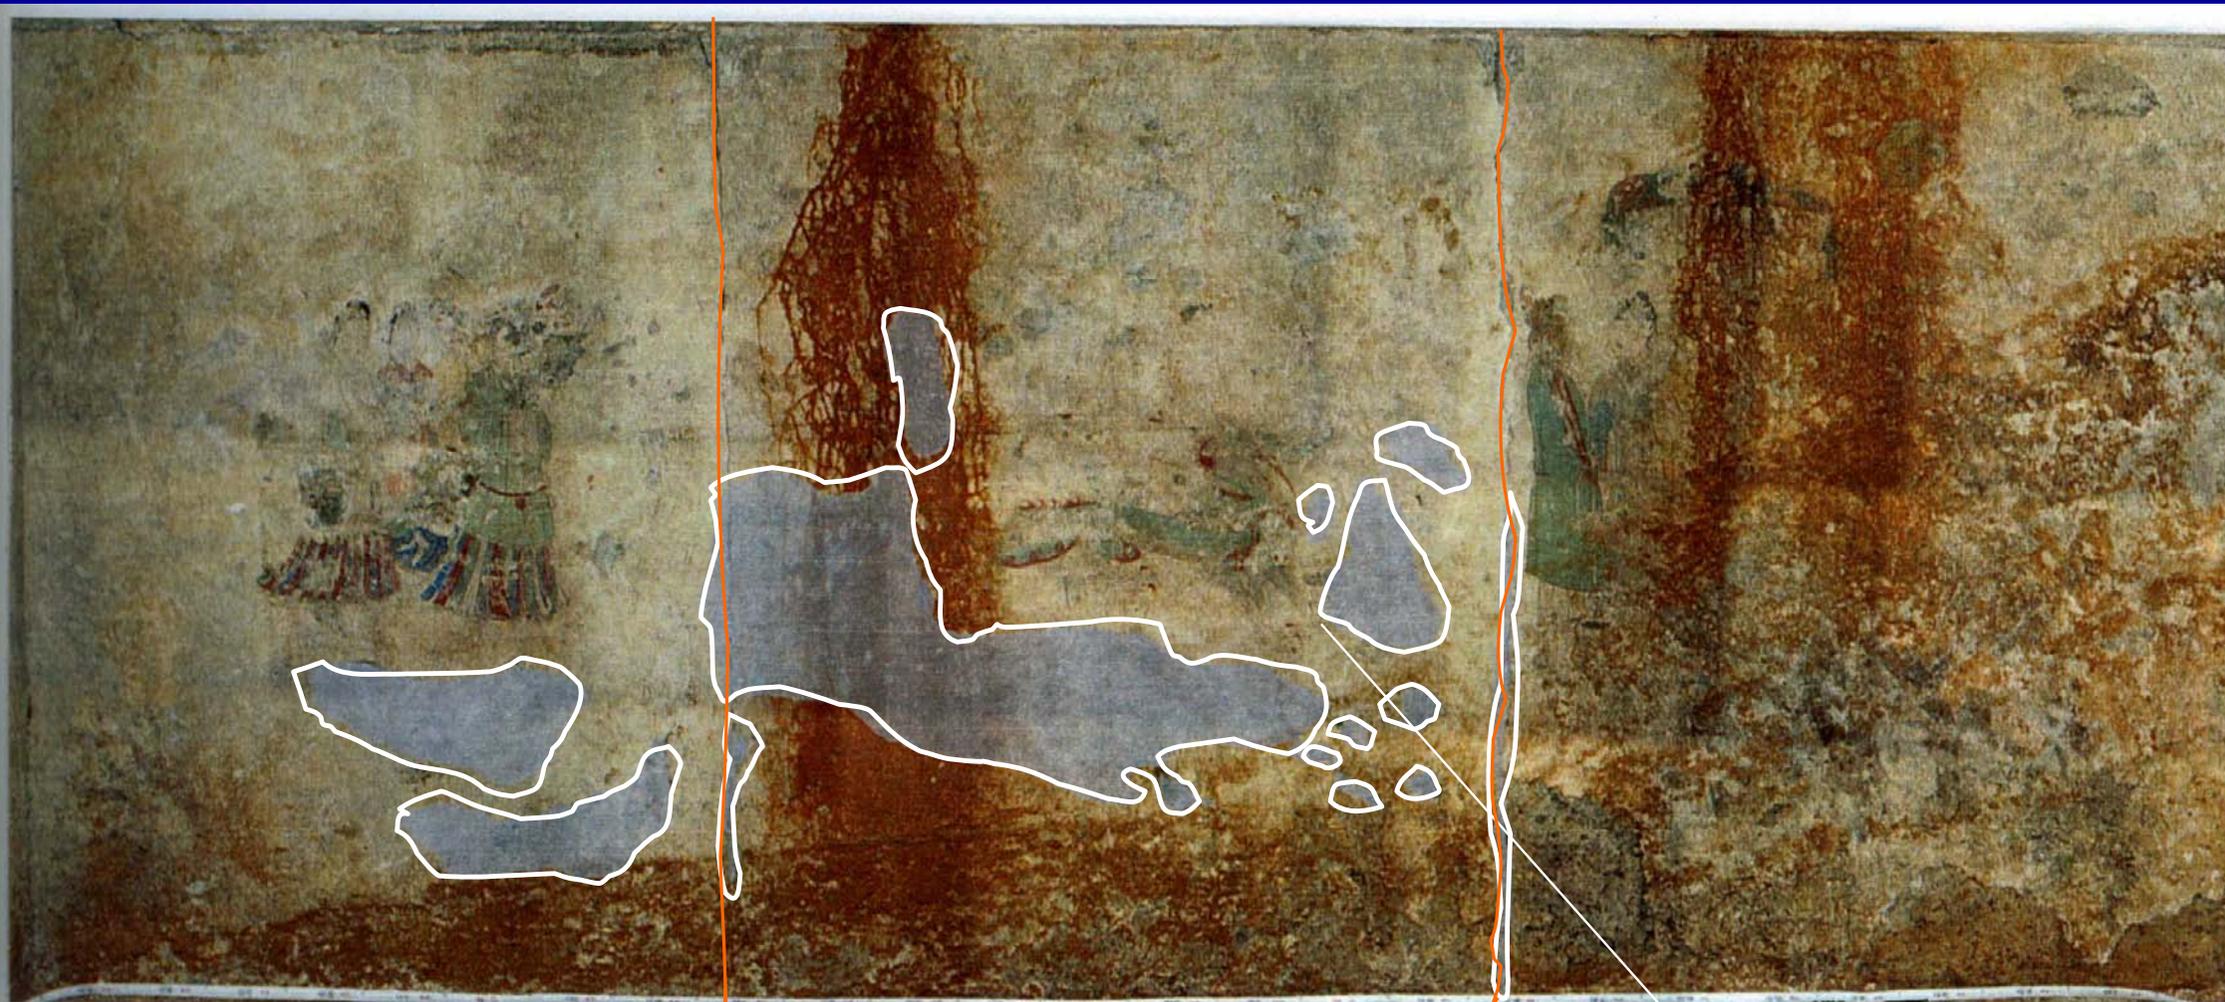
写真23 東壁カビ発生箇所

- ・青龍後方、女子群像部分は、S53年にもカビが初期に発生 *Penicillium* sp.
- ・漆喰目地部分の発生に注目 → ムカデ、昆虫、ダニなどとの関連？

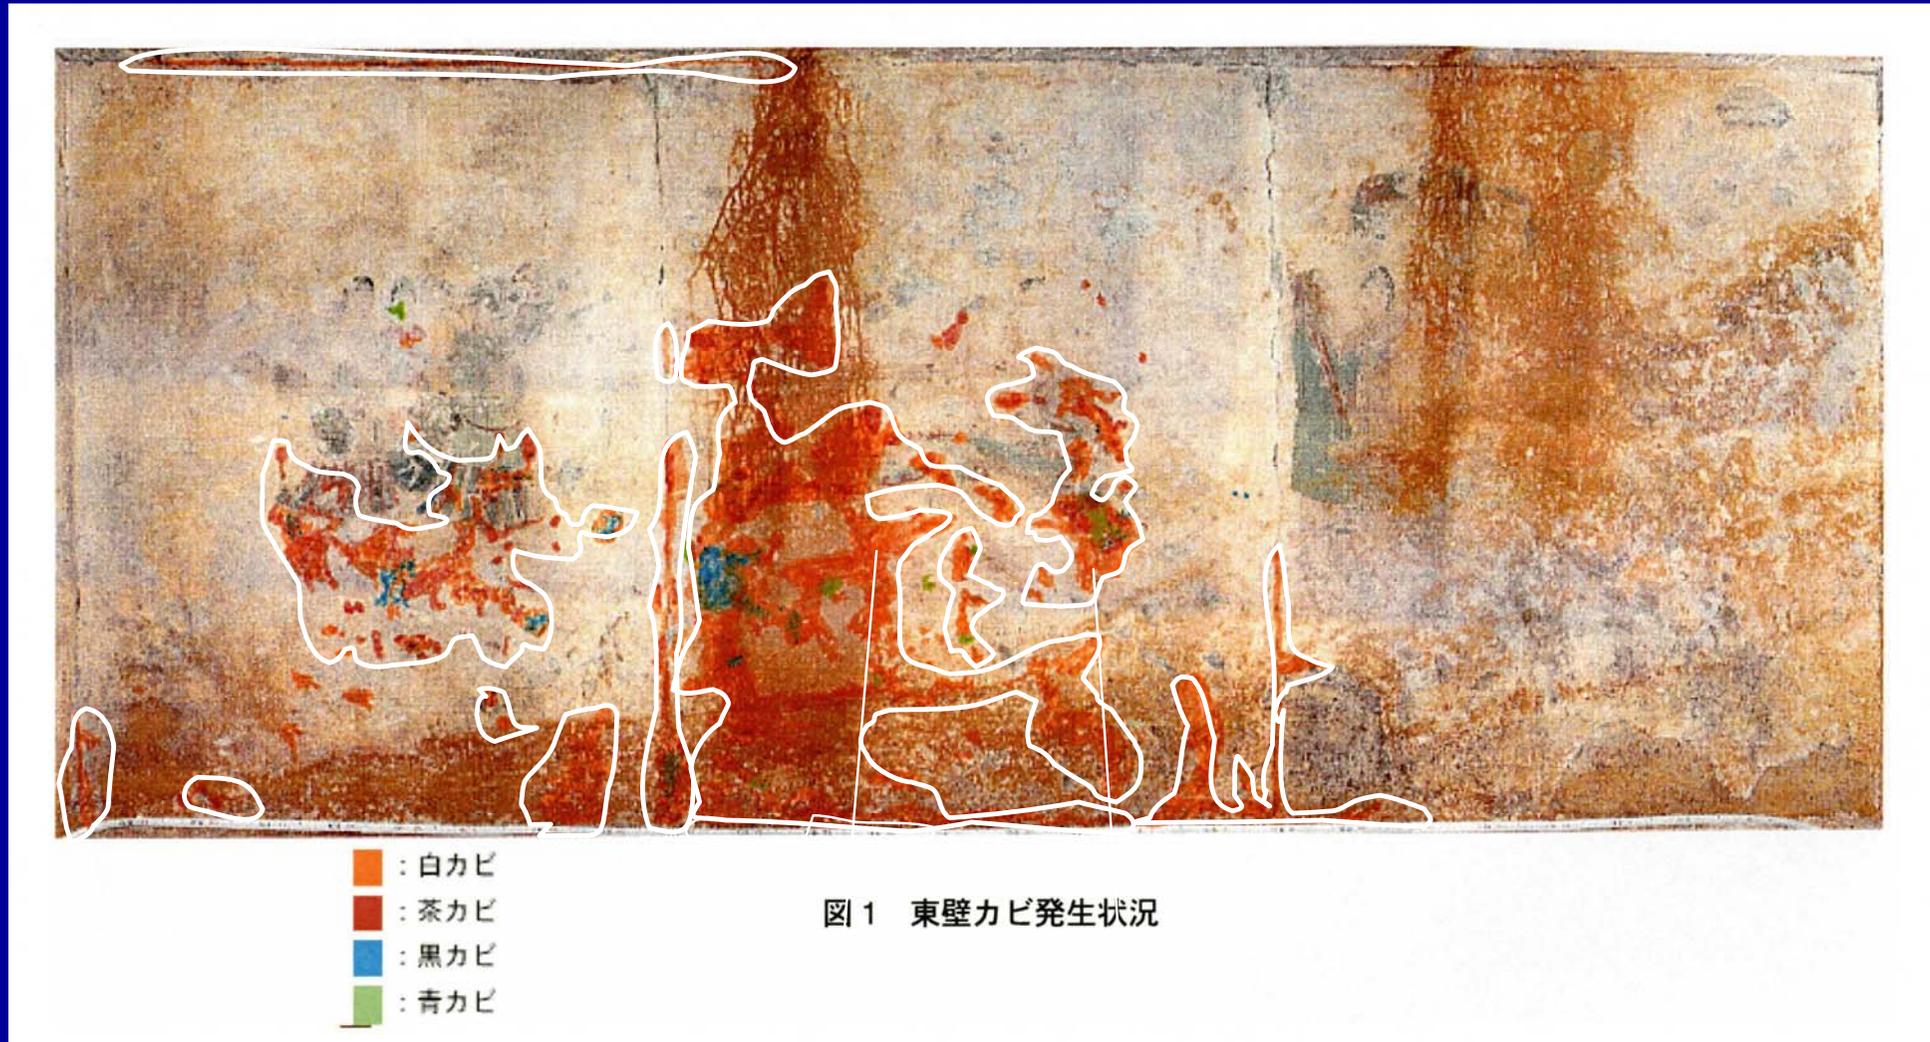
図1 東壁カビ発生状況

*Cylindrocarpon* sp. (褐色),

暗色系 *Acremonium* sp. (sect. *Gliomastix*)

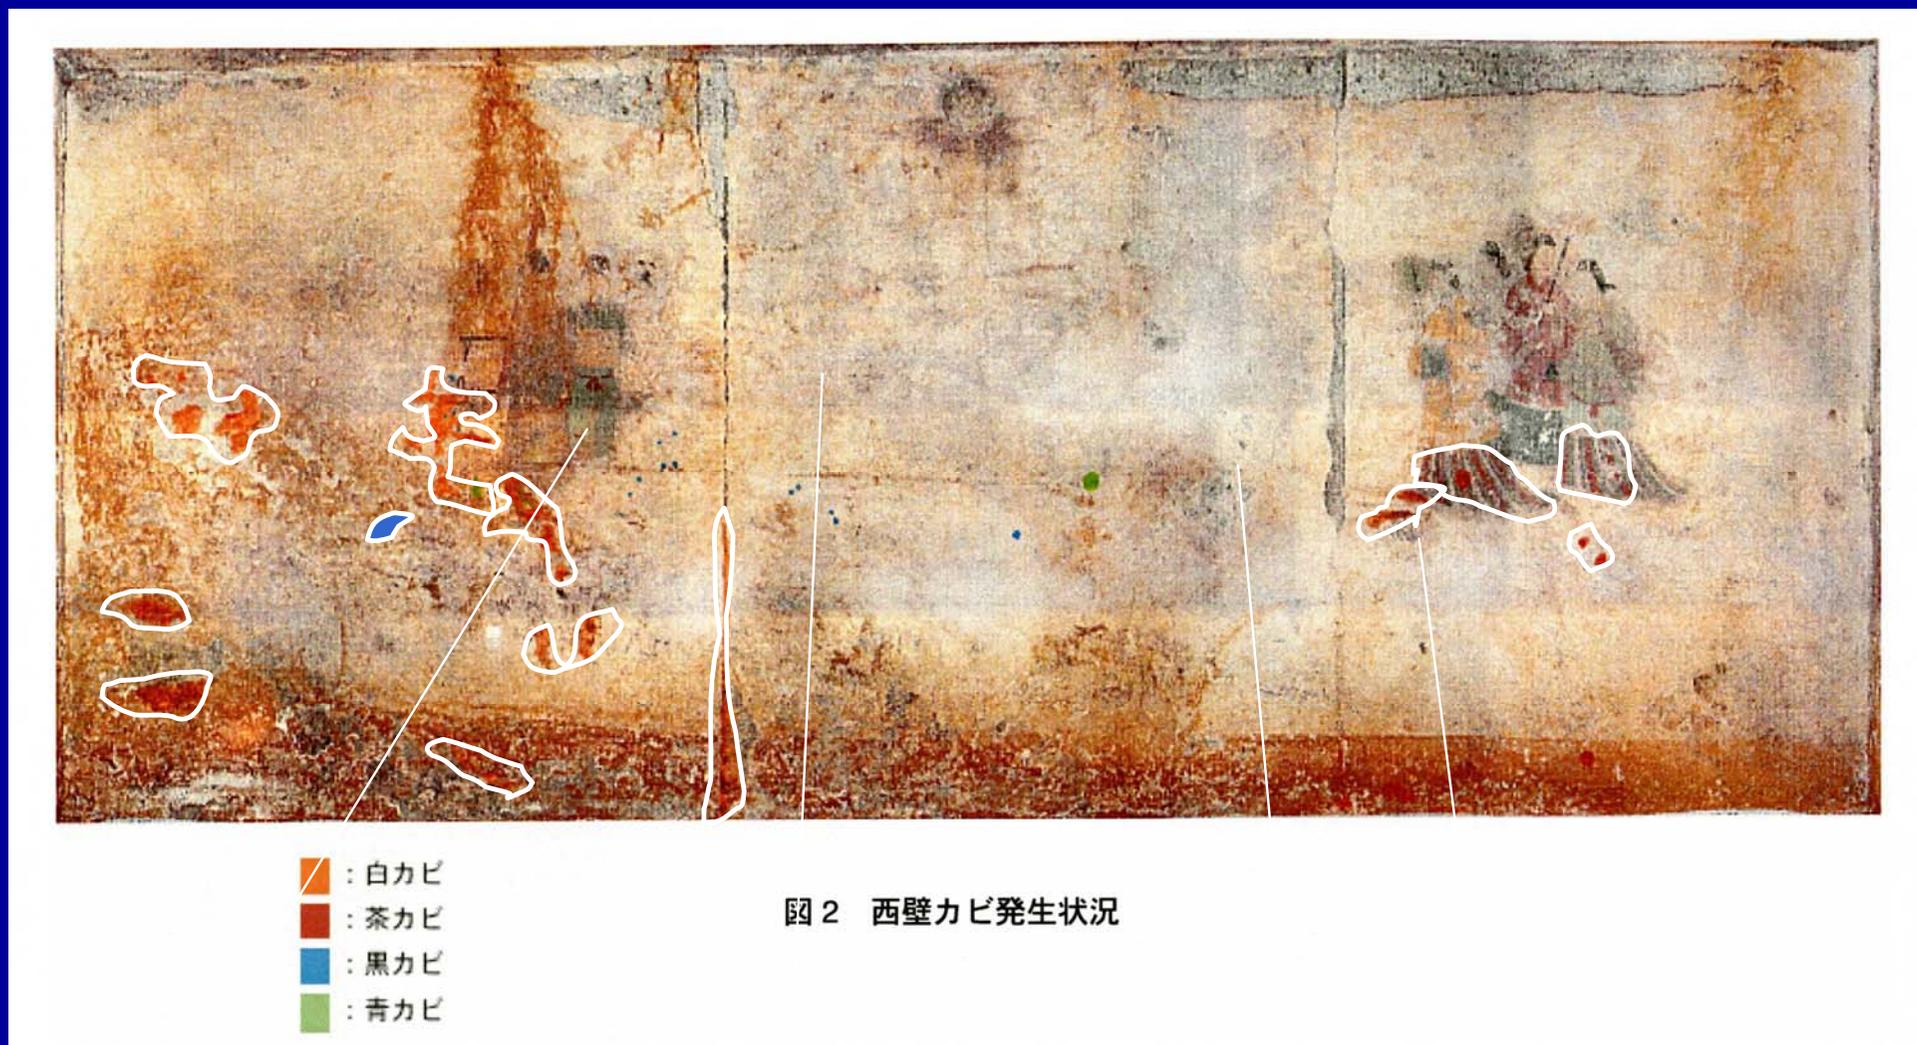
図2 西壁カビ発生状況

*Cylindrocarpon* sp. (褐色),  
*Penicillium* sp.,  
*Aspergillus* sp.

*Cylindrocarpon* sp. (褐色),  
暗色系 *Acremonium* sp. (sect.  
*Gliomastix*), *Fusarium* sp.

*Cylindrocarpon* sp. (褐色),  
*Penicillium* sp., *Aspergillus* sp.<sup>36</sup>

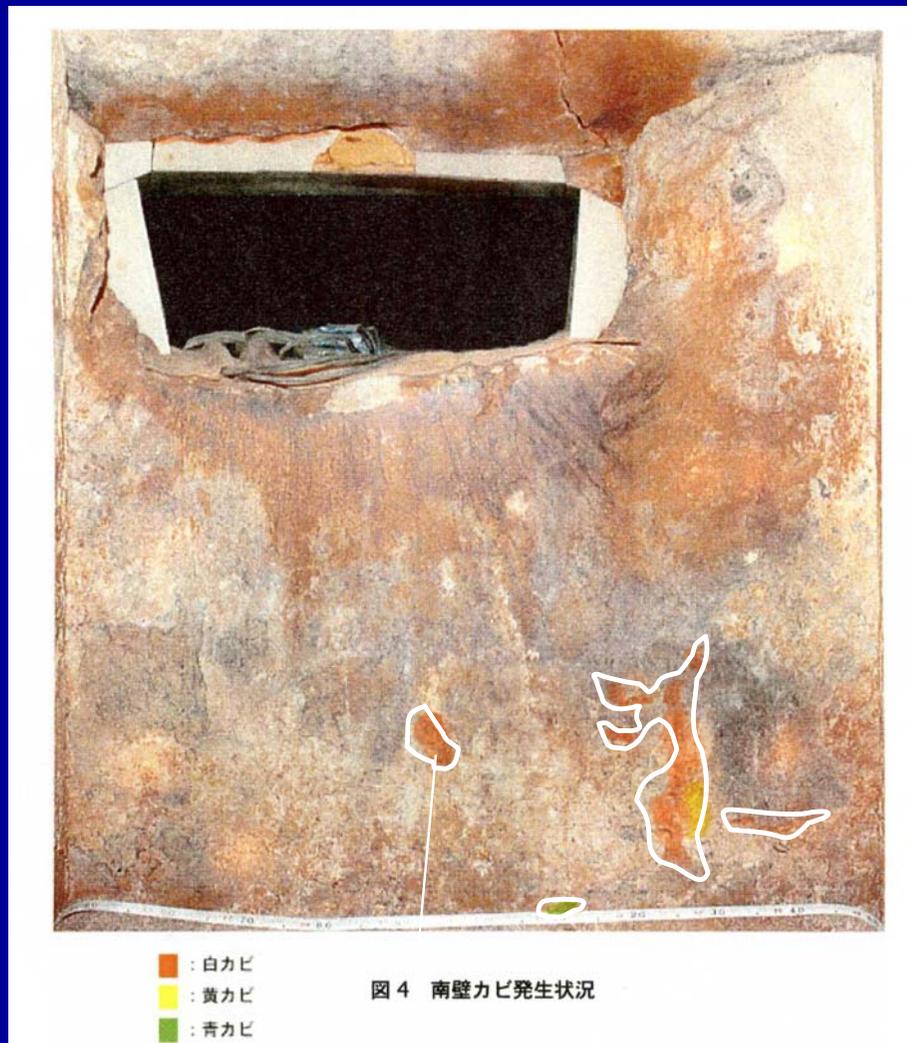
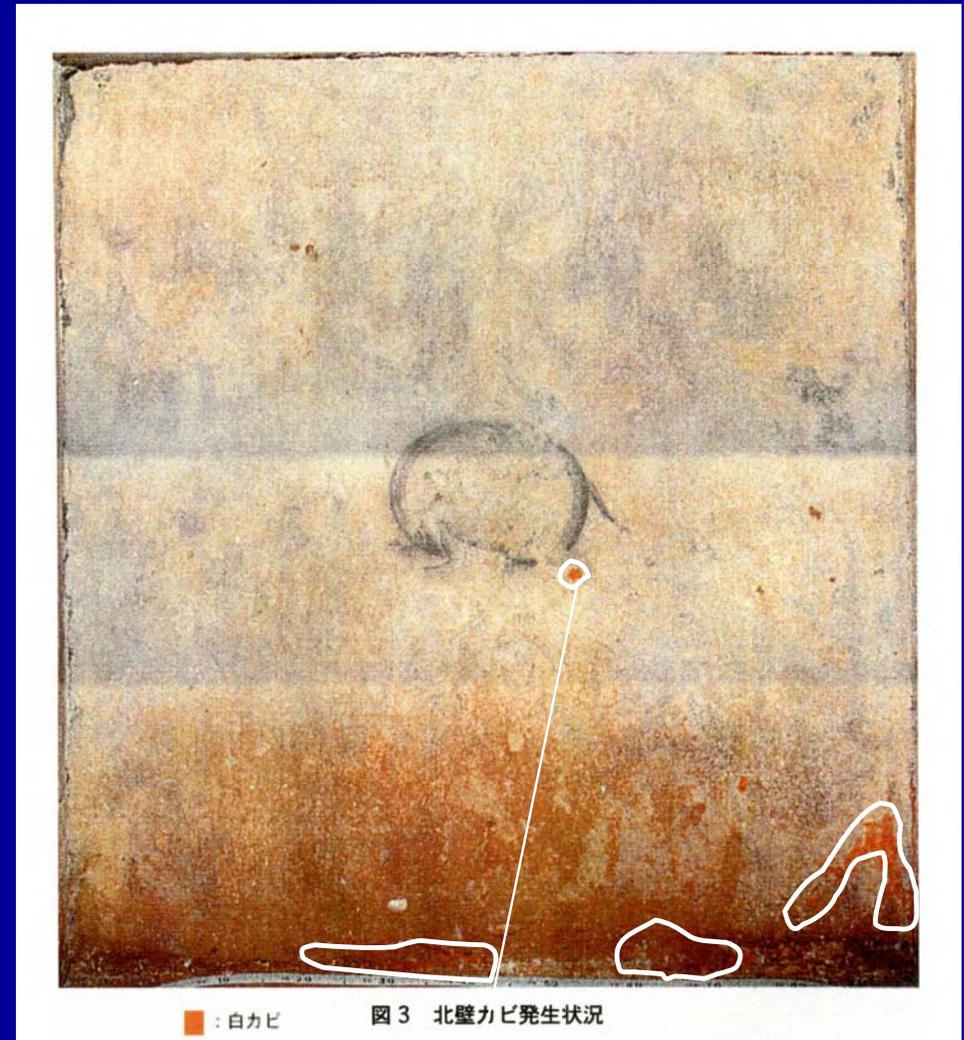
# 2001年12月の石室内のカビ発生位置（南壁・北壁）

*Cylindrocarpon* sp. (褐色),

*Cylindrocarpon* sp. (褐色),  
*Trichoderma* sp.

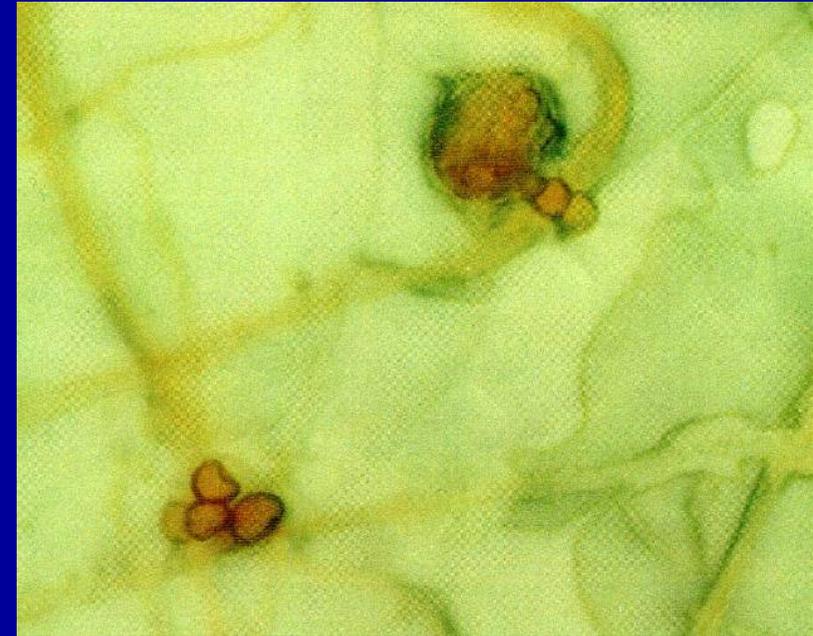
玄武下の拭き取り試料、  
褐色のカビ(400倍)  
*Cylindrocarpon* sp.(褐色)

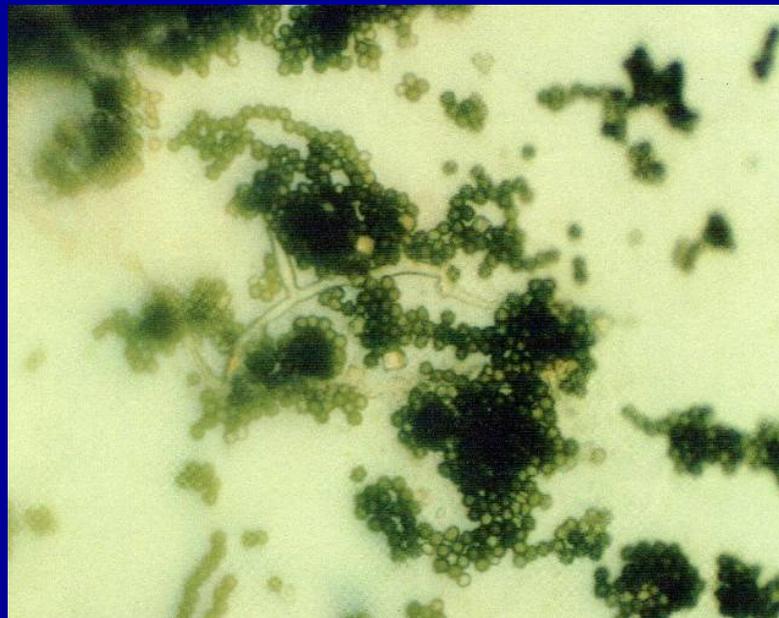
青龍下の拭き取り試料、  
黒色のカビ(400倍)  
暗色系*Acremonium* sp.

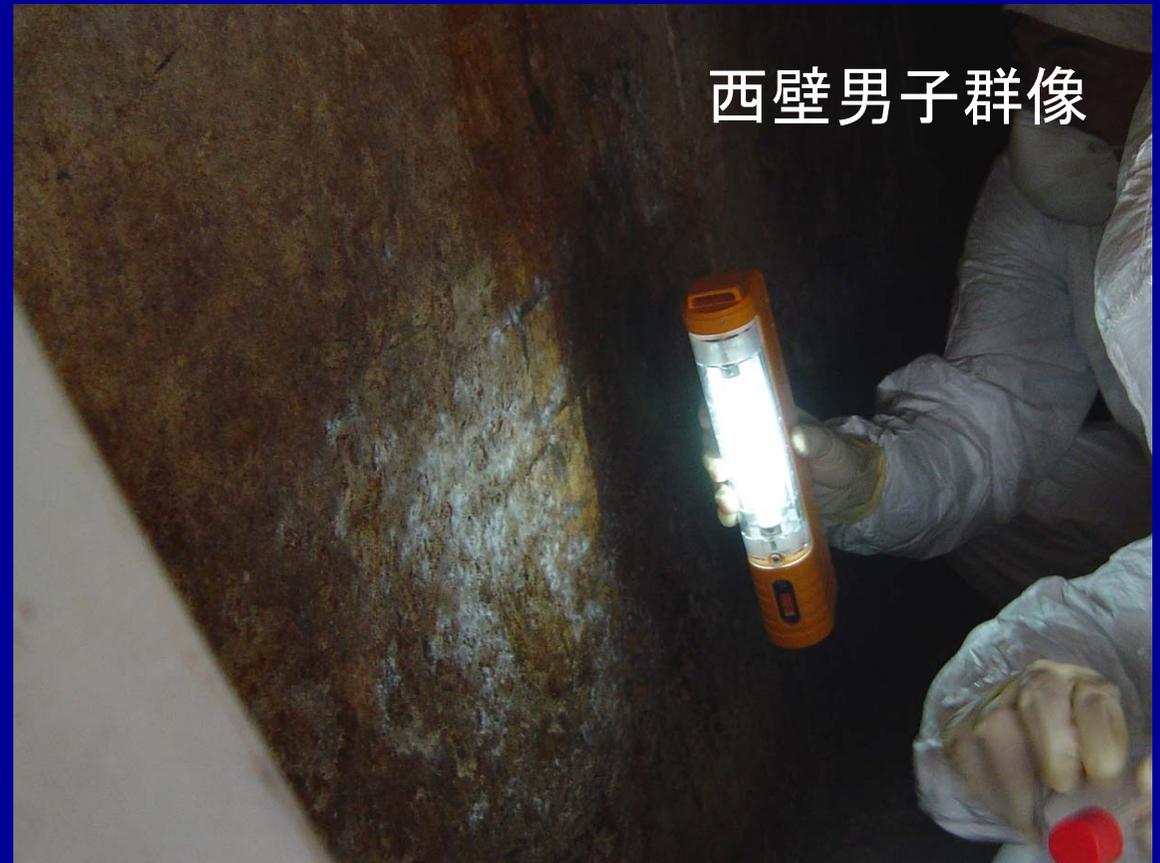
西壁男子群像

- 取合部の黴は、かなり抑制されたものの石室内では、2月以降、継続的にカビが発生。  
（以前発生したところを中心に、繰り返し出る）
- 点検回数増加（1月に一度から、2週間に一度）
- ゲル状物質・ダニ
- 9月に西壁男子群像上にカビが大発生
