# 高松塚古墳壁画の劣化の経緯と 生物的要因について

東京文化財研究所 木川 りか

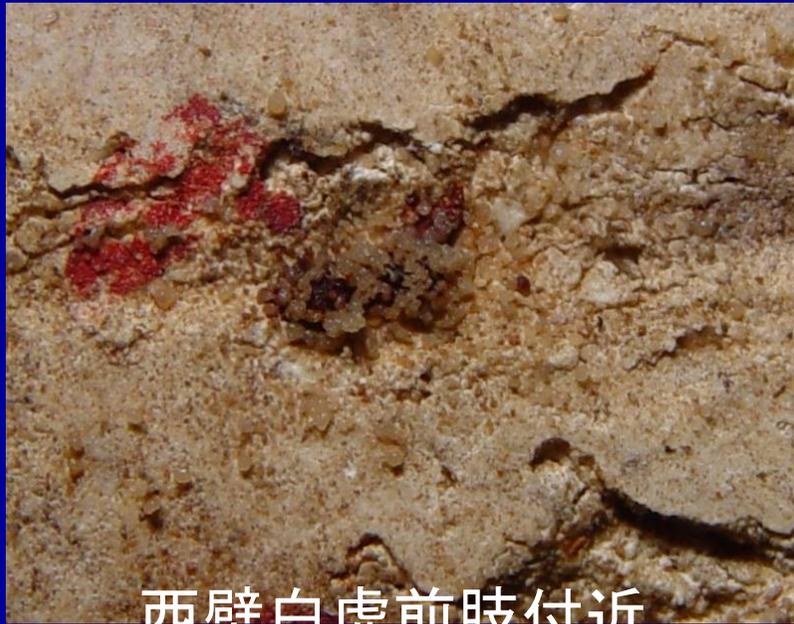
西壁白虎前肢付近  
粘性のゲル状のもの

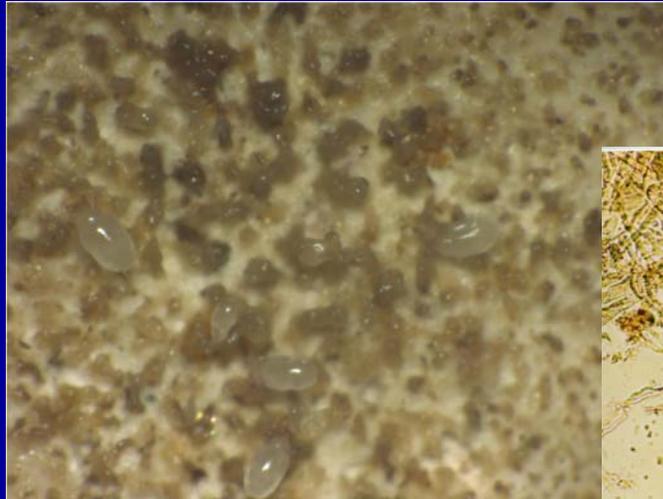
ダニとダニの死骸

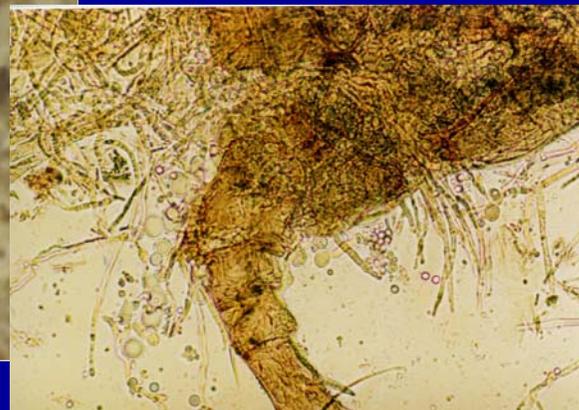
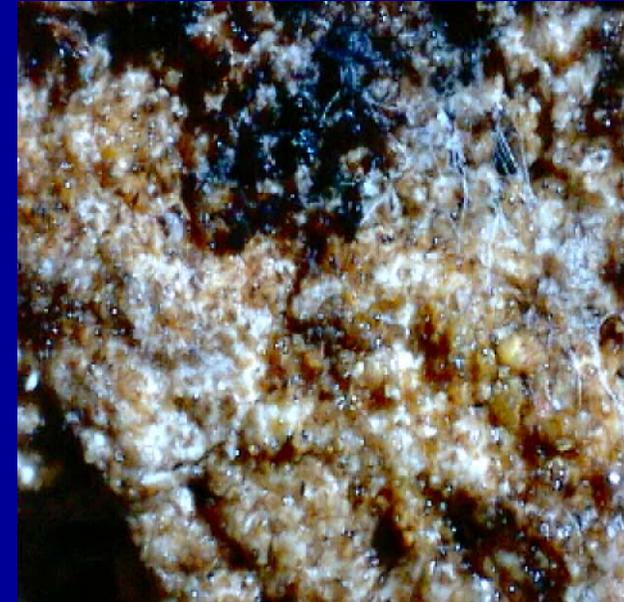
絵の上、  
50倍拡大像

ダニが歩いたあと  
にカビが散っている

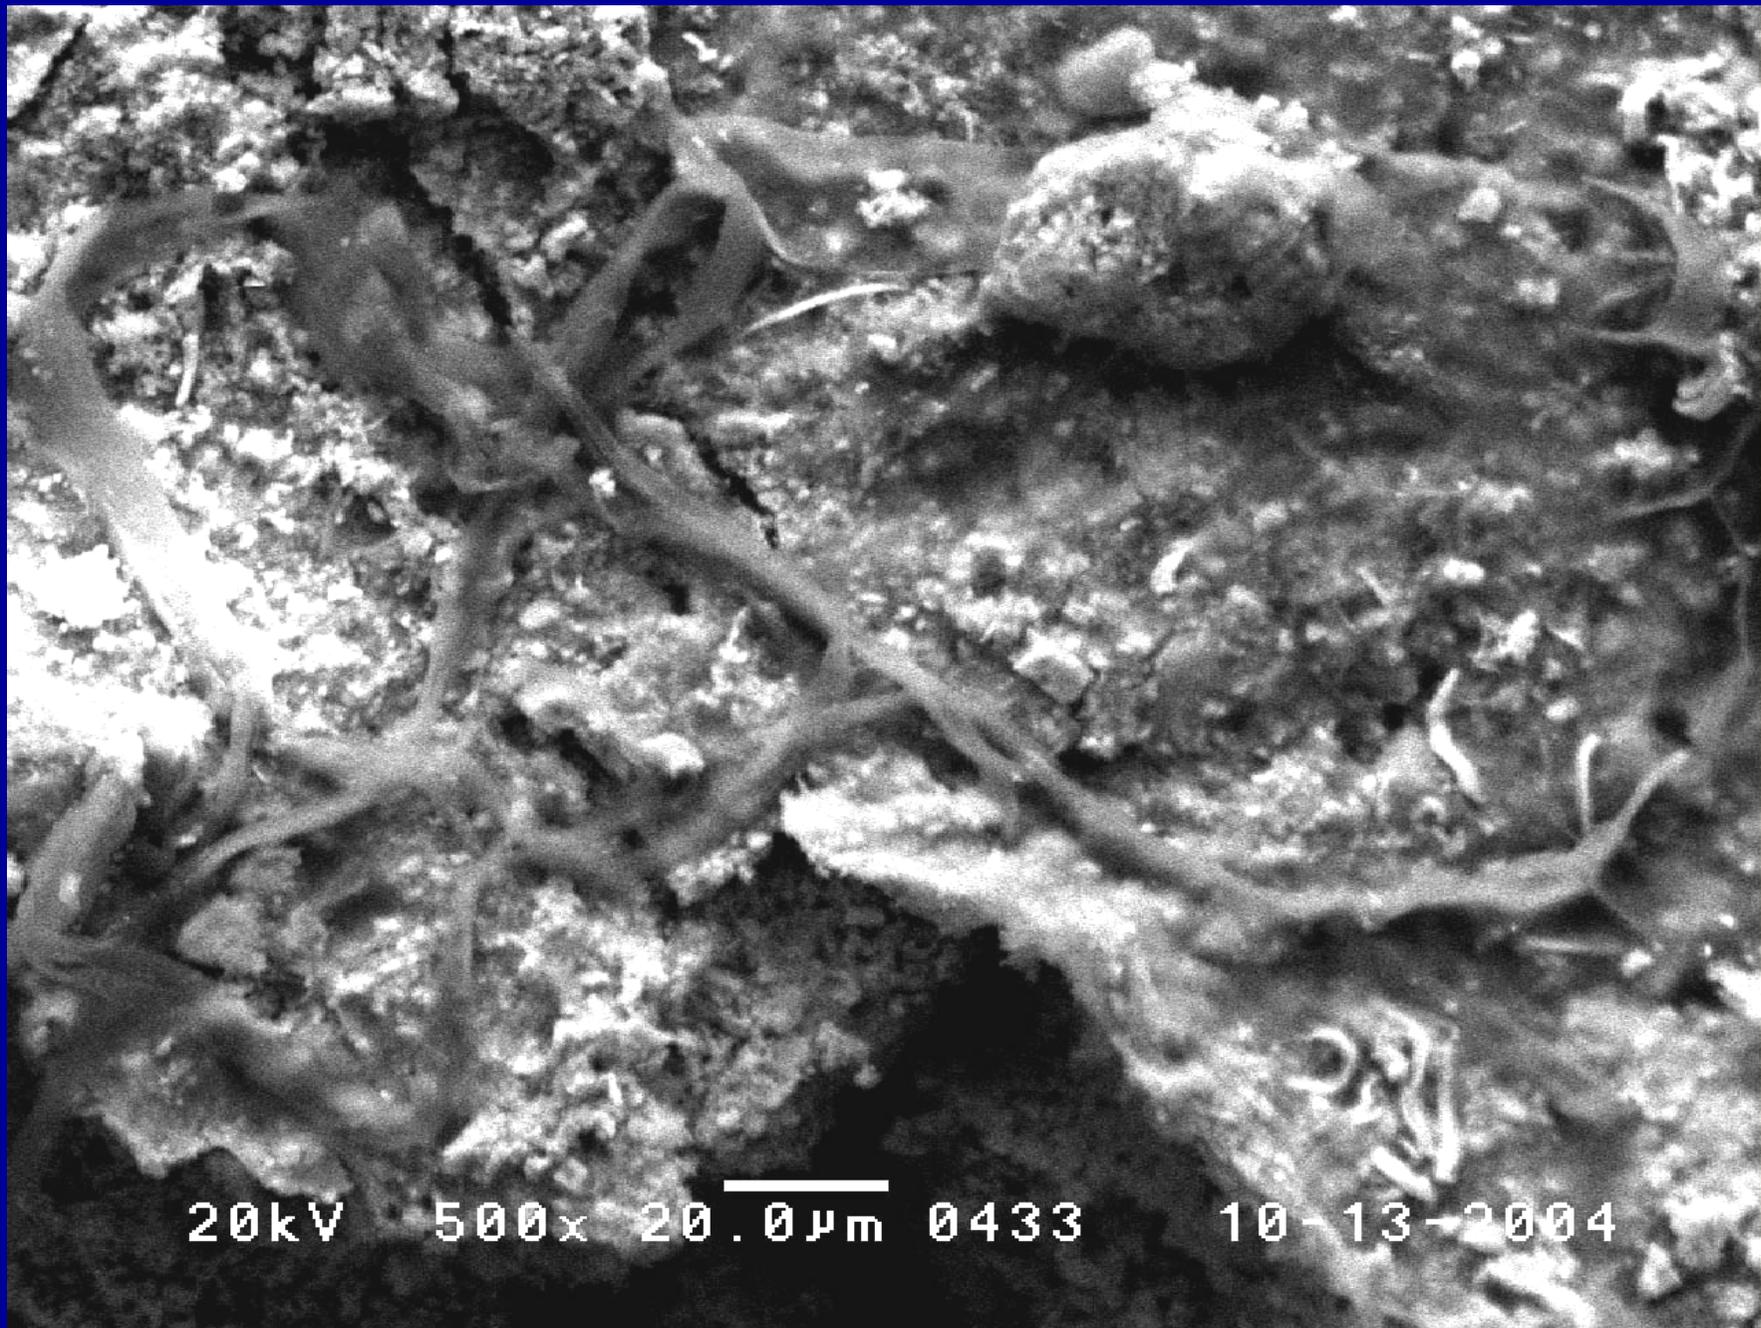
漆喰表面上に生じた粒状物質(2004年10月、西壁)  
カビの菌糸が漆喰を物理的に破壊している様子が見える

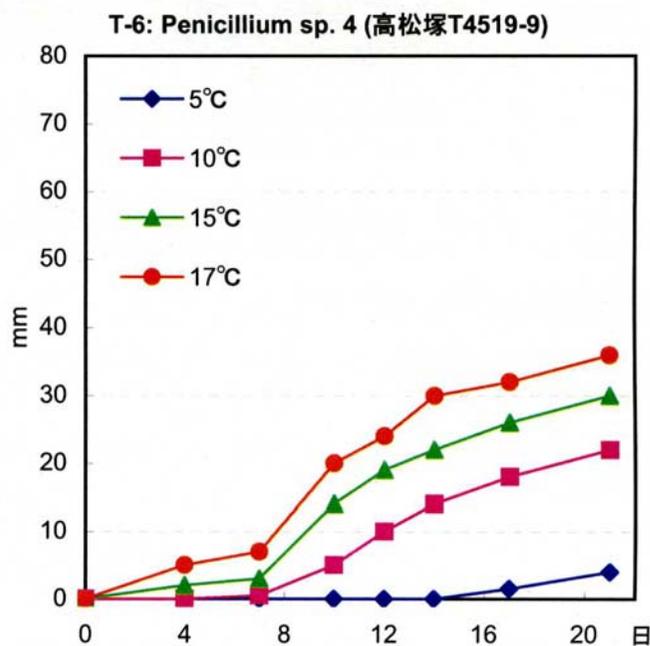
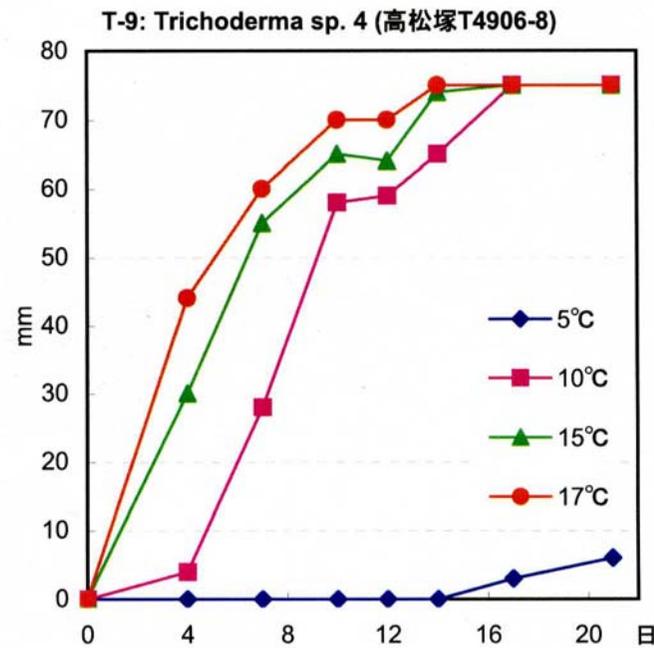
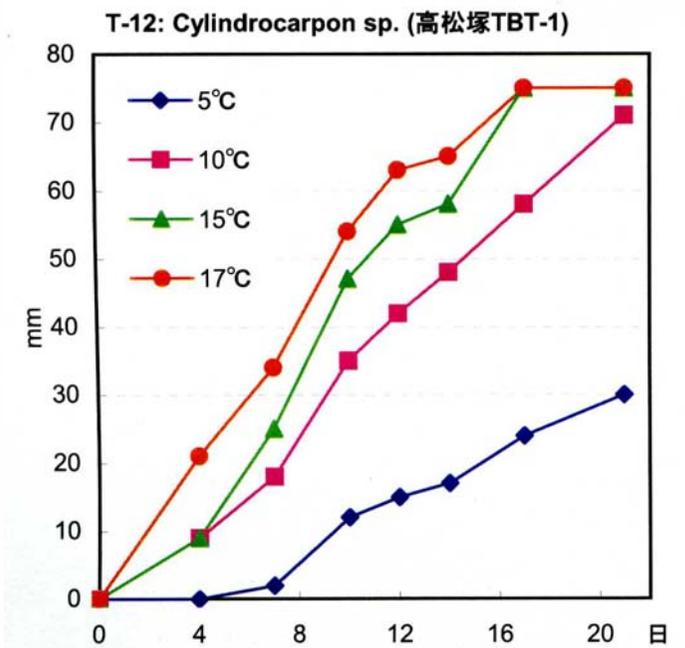
→ 生育速度は遅くなるが、  
完全に生育を抑えることはできない。

高松塚から採取されたカビの発育温度試験より (高鳥 2005)

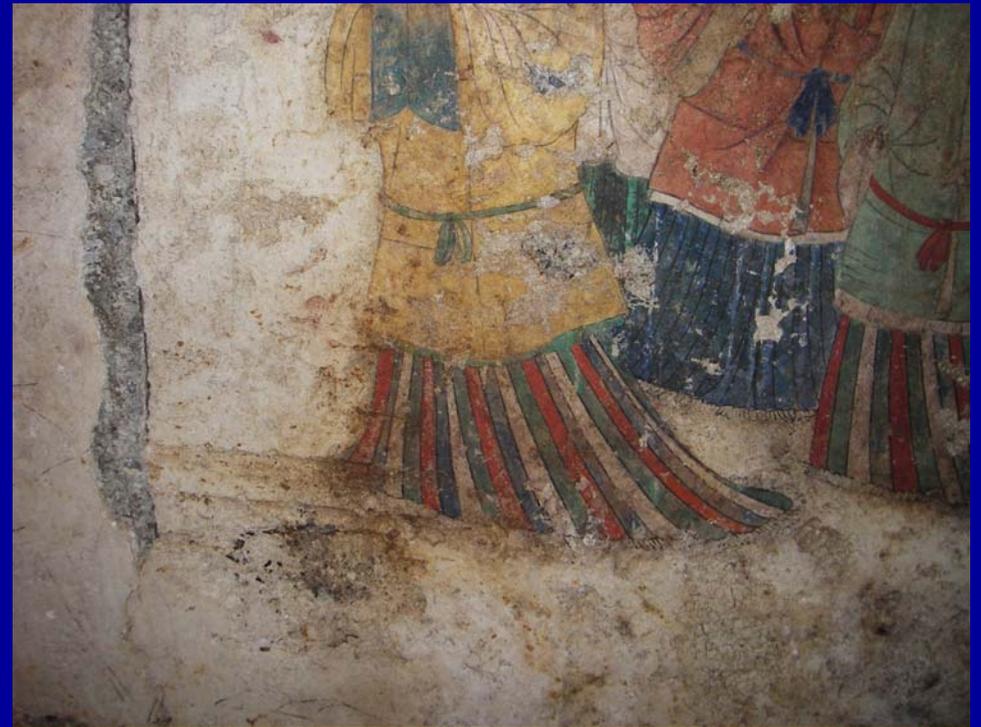
2005年9月 白虎の下の黒い汚れ

*Penicillium* sp. , *Fusarium* sp. Yeast を含むゲルが主  
*Penicillium* sp.は、エタノールに耐性が強いことがわかり、ゲルの発生  
の防止の点からもイソプロピルアルコールに切り替える

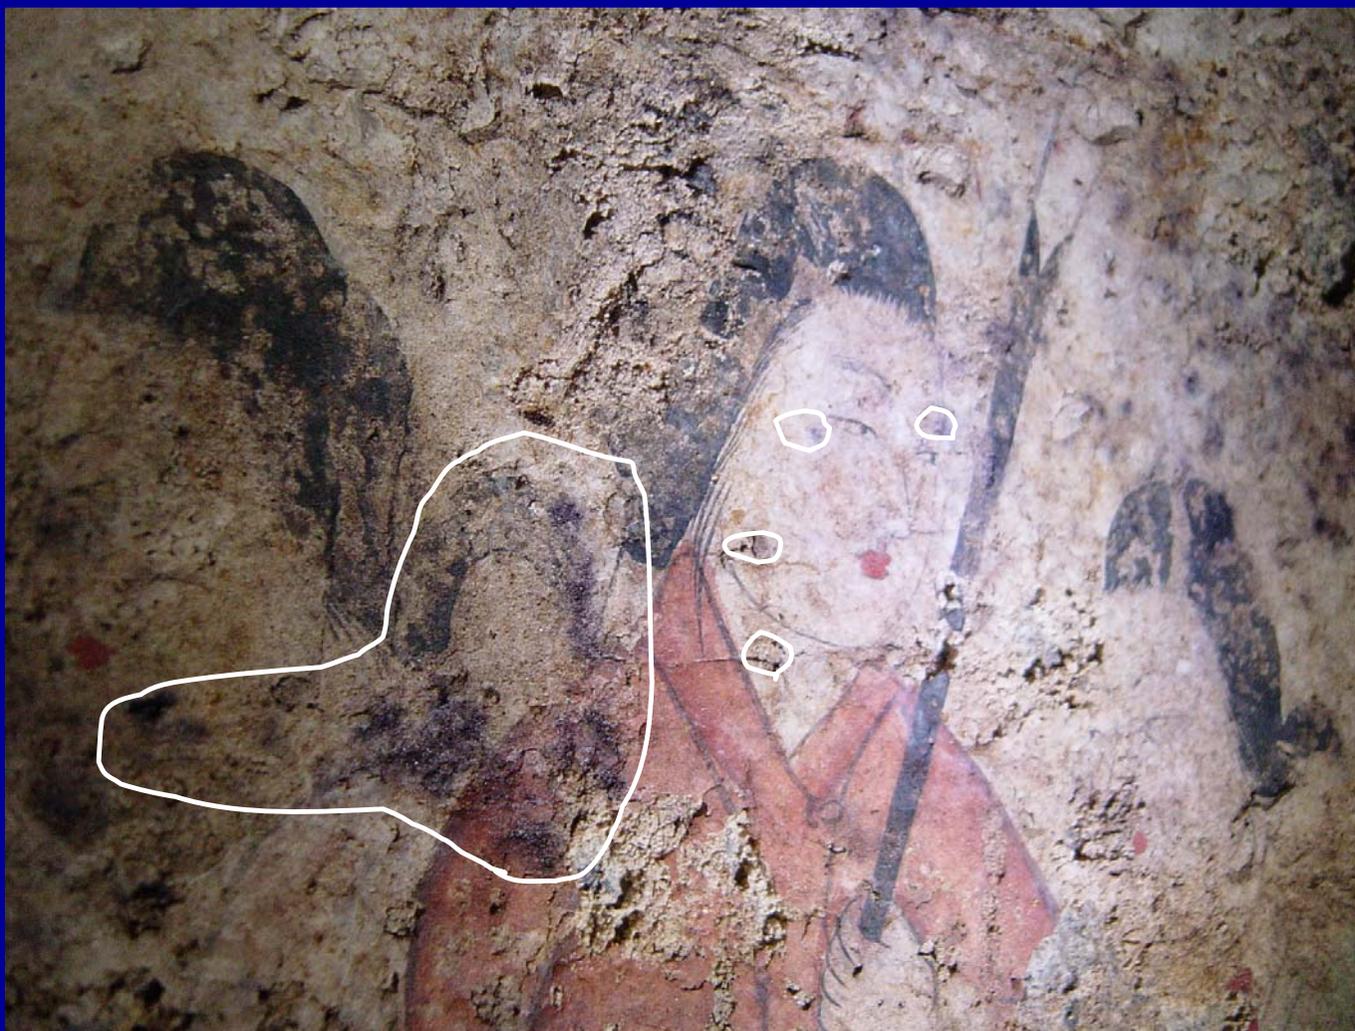
2006年2月20日、西壁女子群像付近

# 2006年2月 西壁女子群像の黒いしみ

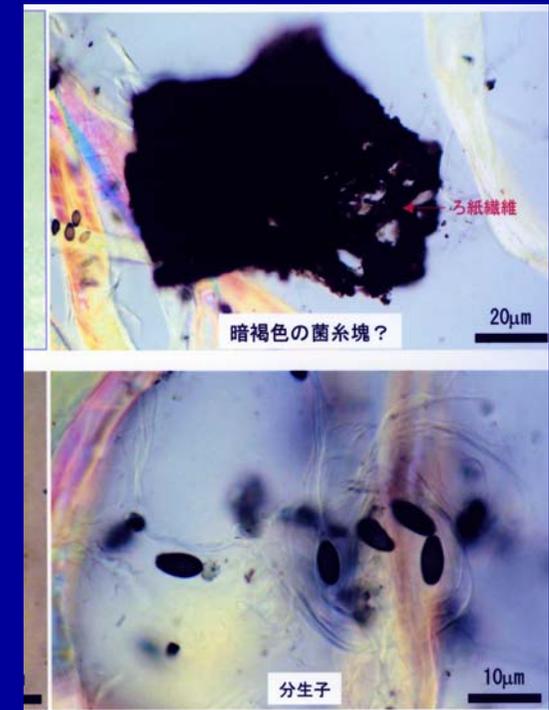
2006年5月17日 西壁女子群像付近

左女子頭部後方の黒色部分から  
採取された試料の顕微鏡写真  
(写真提供: 杉山純多博士)

暗色系 *Acremonium* sp.

以前に、カビやゲル、ダニなどが発生した場所に  
あとから暗色系のカビが発生する傾向がある
