## 「国宝高松塚古墳壁画」の現状について

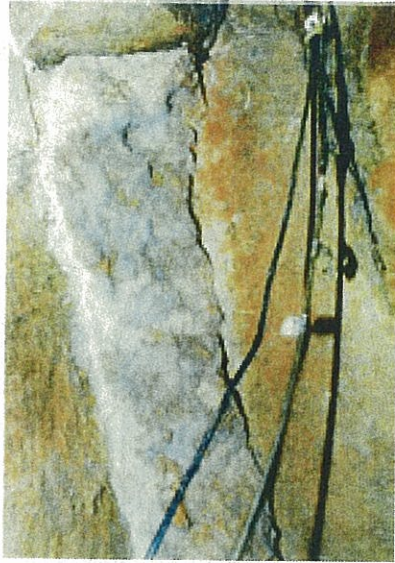
平成 13 年春に取合部天井の崩落止め工事を実施したが、カビ対策が不十分で、その直後からカビが取合部に大発生した（写真 1－1）。取合部を

写真 1-1 取合部のカビの発生状況  
(平成 13 年 3 月)

くりかえし処置し、浮遊菌量が減少していることを確認した後に石室内を点検したが（平成 13 年秋）、すでにカビは石室内に広がり、絵画にも被害が及んだ（写真 1－2）。カビの除去と殺菌にはエタノールを使用し、特にカビが繰り返し発生する余白部分はコートサイド 159 で滅菌した。取合部には防黴剤コートサイド 123 を用いた。これら処置により、この時のカビは一旦沈静化したように見えた（参考資料 1）。この時期、加熱処理、紫外線処理、放射線処理、各種消毒剤の使用、窒素封入や二酸化炭素置換による繁殖抑制、また酸化エチレン等燻蒸剤の使用を検討したが、壁画の材料や技法、また石室の封入状況からこれらの対策は採用できなかった。

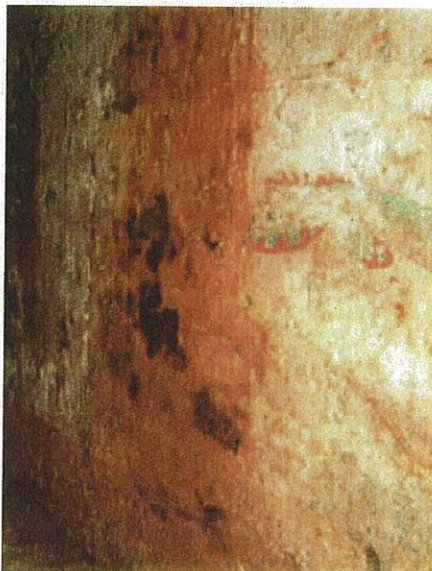
平成 14 年秋より再び取合部と石室内に複数種のカビが多量発生し、特に青龍下、東壁女子群像下に黒色の汚れが発生した（写真 1－3）。エタノール噴霧及び湿布並びにパラホルムアルデヒドでの燻蒸にて処置した。これら処置により、この時のカビは一旦沈静化した（参考資料 1、3）。

写真 1-3 青龍の黒色カビ発生状況  
(平成 14 年 10 月)

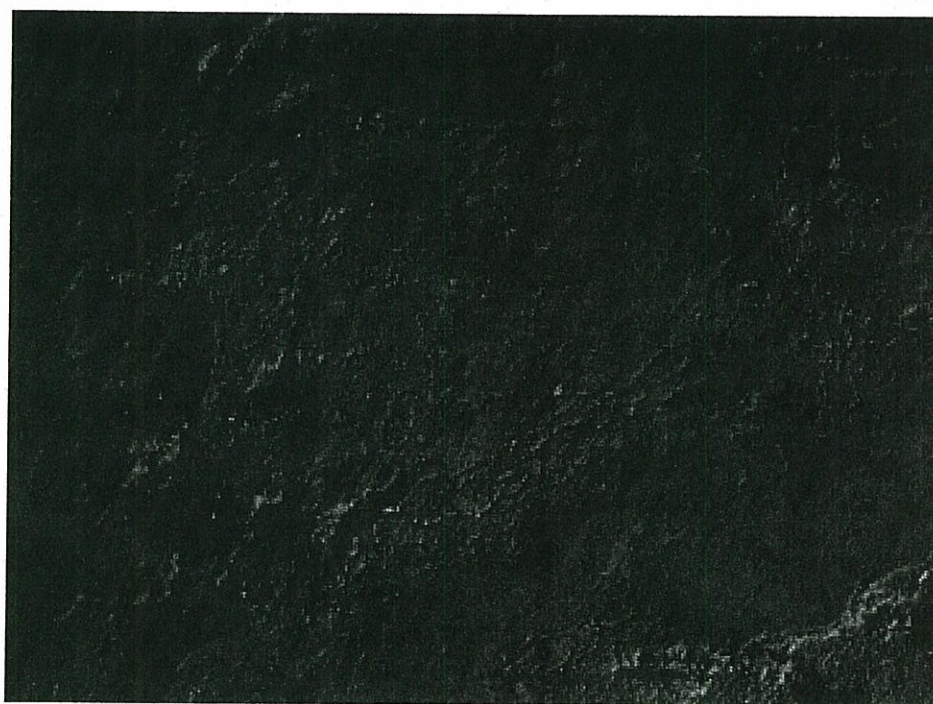
石室内漆喰壁全面に不定形に細かな網目状の亀裂が多数見受けられる。そのほとんどが昭和50年（1975）代の樹脂処置により強化され、その状態で漆喰層が固まり、石のように硬くなっている。石壁との接着は不安定である（写真2-2）。

写真 2 - 2 樹脂処置された漆喰層（樹脂の白濁化も見られる）

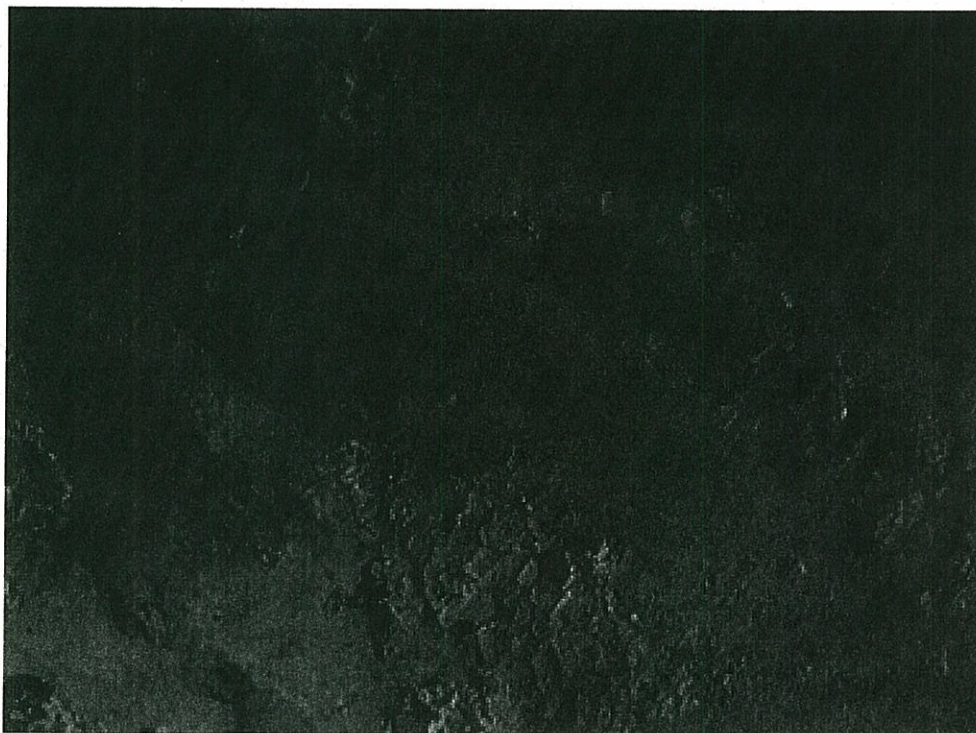
漆喰層は高湿度の中で長時間保存されてきたため内部から多孔質となり、細かな多数の点で接触しているように思われる。目視では健全に見えるが脆弱で、層としての強度はない。また漆喰層内部が表面を支えられずに陥没を起こしているところが、壁面に多数見受けられる（写真2-4、5、6）（参考資料6）。

写真 2 - 4 漆喰層内部が中空化し、表層を支えられず陥没している  
また、中央部に白濁した樹脂が見られる

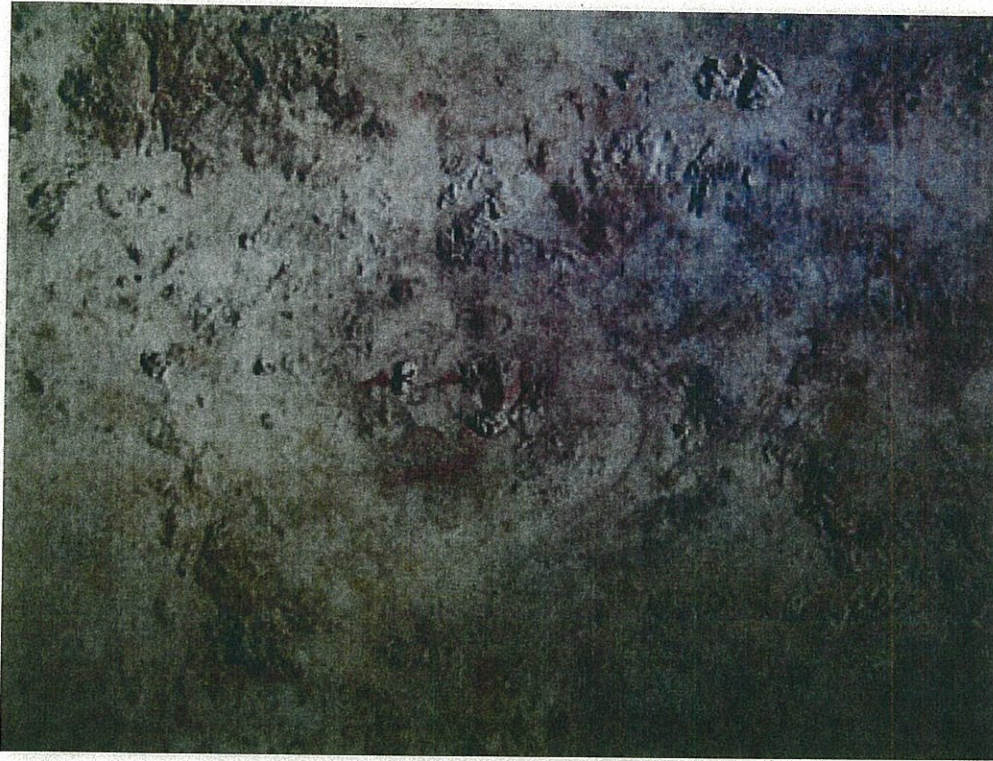
写真 2 - 5 漆喰層内部が中空化し、陥没

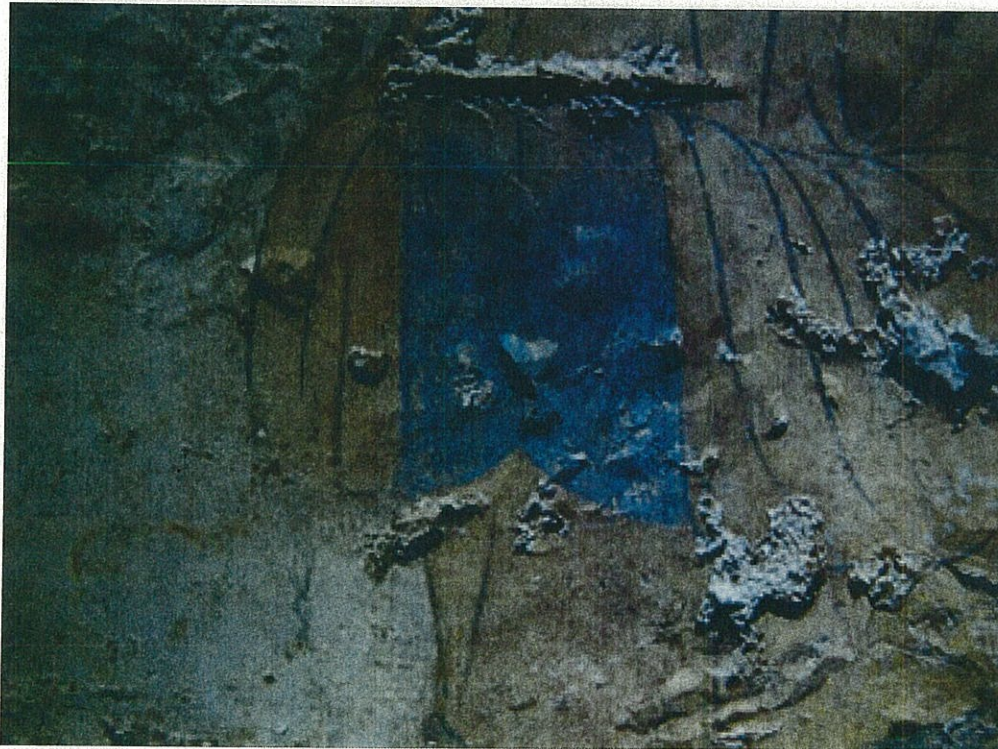
漆喰層表面に樹脂膜の層があり、光沢がある。また樹脂（アクリル系）が注入された部分では、濡れ色に変色している箇所も認められる（写真2-6）。細かな亀裂のある部分はその状態で漆喰層が硬化している。石壁との接着は不安定である。

またカビ処置のためのエタノール噴霧により、古い樹脂層が白濁しつつ剥離している箇所が見受けられる（写真2-2、4、6）。今後もカビの発生が続くなら、殺菌処置に伴いこのような箇所は増加すると考えられる。

写真 2 - 6 漆喰層内部が中空化し、陥没。また樹脂処置部分が濡れ色となっている（青色彩色部分から黄色彩色部分）。さらに、その樹脂の白濁化も見られる（画面右上方）

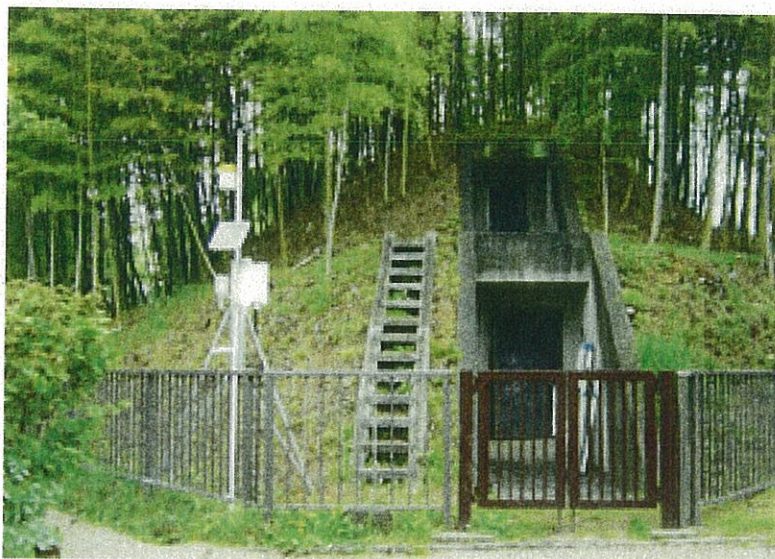
写真 4 高松塚古墳石室入り口部分に設置した微気象観測装置
