高松塚古墳壁画劣化原因調査検討会（第16回）

高松塚古墳壁画劣化原因調査報告書（案）

高松塚古墳壁画劣化原因調査検討会

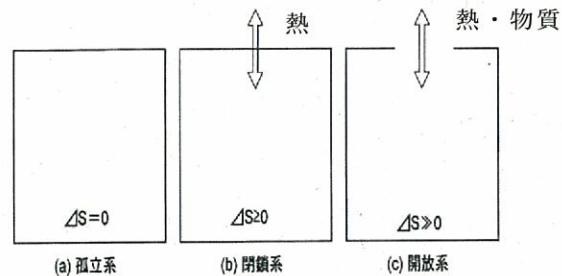
図 3 主な環境系

物理及び化学的には、環境中と物質の変化をもとに、環境系は大まかに図 3 のように孤立系、閉鎖系及び開放系に分類される。孤立系は外部環境の物理及び化学的な影響が全く及ばない理想的な系である。閉鎖系は物質の出入りはないが、熱の出入りがあって熱エネルギーで変化する可能性がある系、開放系は物質及び熱の出入りがあって物質が変化する系である。厳密ではないが、これらの違いを簡単に例えると、食物を真空パックして冷凍する場合、冷蔵する場合、室内におく場合、屋外に置く場合等に相当する。閉鎖系を利用した測定には

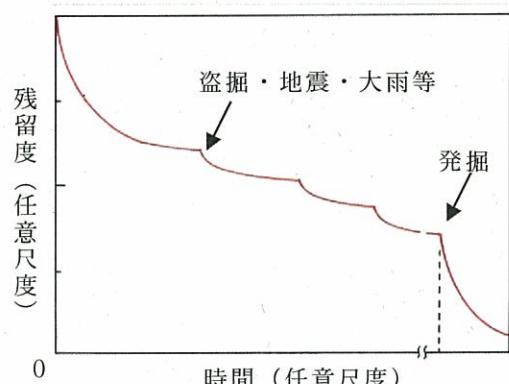
図4 壁画の劣化モデル

測できないので、いくつかのモデルで理論的に検討する。図4は高松塚古墳壁画が造られてから、古墳中に自然保存され、それが発掘されてから人工保存された場合のモデルの一つである。物質の変化あるいは劣化のモデルは時間の関数としていくつか考えられるが、図は古墳が閉じられた初期には環境が不安定で劣化が大きく、次第に閉鎖系に近づいて定常的劣化(劣化速度最低)に移行したと仮定したもので、縦軸は壁画の残留度で示されている。この自然保存の中でも、盗掘、地震、大雨等により急激な劣化が生じ、その影響が減じると再び定常的変化に移行すると定義している。発掘時点から現在までの劣化の経緯をみると、発掘によって環境が変化し、壁画の急激な劣化が誘導されたものと考えられる。現在の視点からみれば、壁画発見当時の劣化状態の把握・認識は良否を別にして不十分であったと考えられる。ただし、発掘以後の学問及び測定機器等の進歩は著しく、当時としては最善を尽くした部分も多いと推定される。

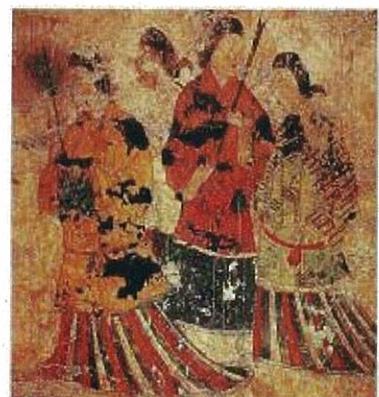
図5 壁画の劣化評価法
例として (上着部の剥落
(黒塗)と退色領域の例)

当該壁画の場合、上述の劣化度から解析すると、発掘時に初期状態(劣化度0%)から少なくとも60~70%劣化した状態にあったものと推算される。粗い推算の例として図5で分かりやすく示せば、4人の女性のうち顔が完全に残っているのは1人であり、顔の完全さで示す劣化率は75%(残存率25%)になる。図5の服装について示せば、黒塗部は顔料の剥離領域であり、右端の女性の斜線部は色劣化部の例である。このような方法で劣化の度合いを計算することが可能である。したがって、発掘時の劣化度(残留度)を基準に、その後の劣化量あるいは劣化速度を計算することが必要であった。

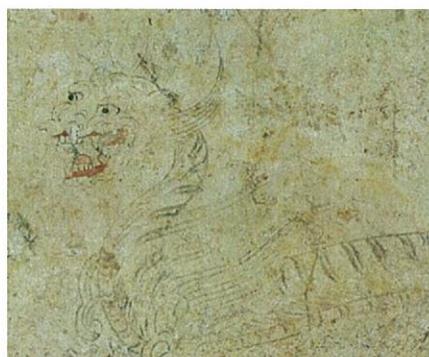
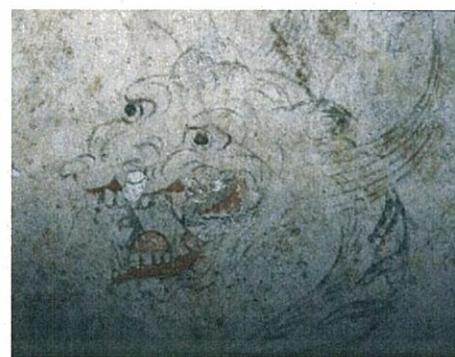
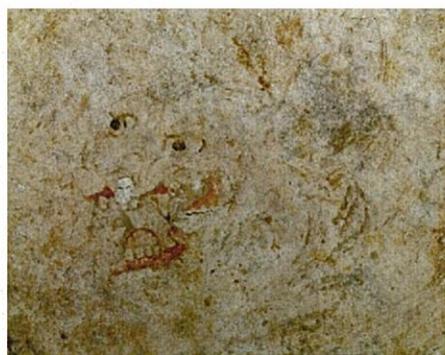
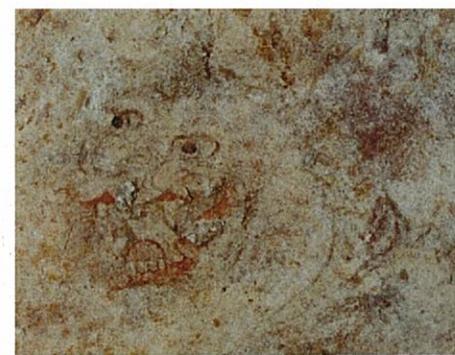
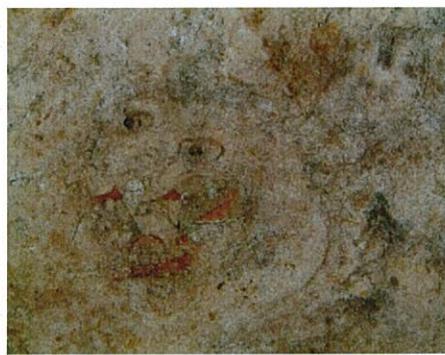
図 6 黒線や赤色の薄れの事例（白虎）

西壁白虎における黒線は図6(a)で示すように発見直後から淡い色調であったが(第3章参照)、特に耳に注目して変化を追うと、(b)の昭和51年の写真では明瞭に識別できる。しかし、(c)で示す昭和55年12月撮影の写真では耳の形は確認できるものの~~すでに~~既に薄れており、(d)で

西壁白虎周辺の漆喰表面は図 6 で示したが、(c) で示す昭和 55 年の写真では、それ以前昭和 50 年の写真に見えるような平滑さを失いつつあ

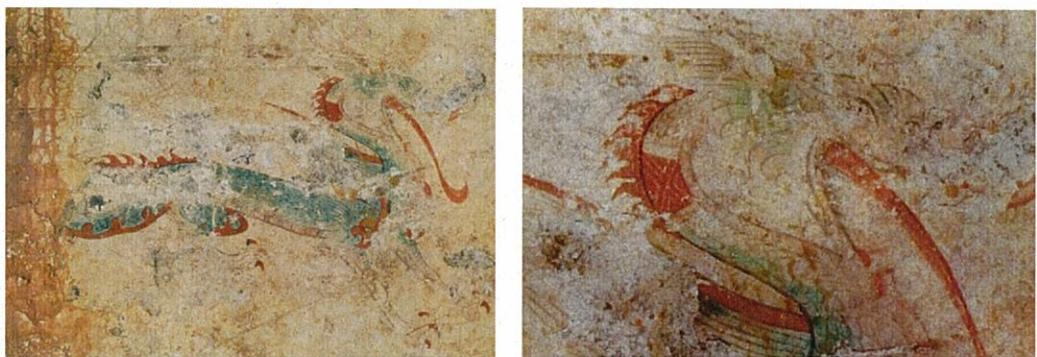
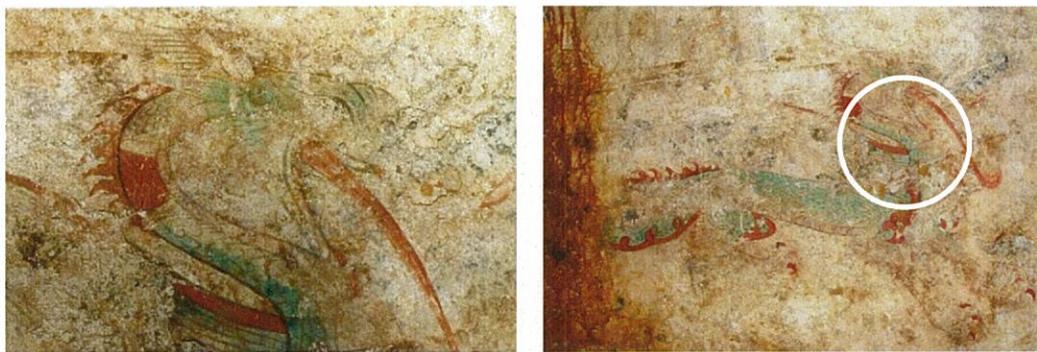
図 8 黒線の薄れの事例（青龍）

図8(d)の丸印で示した東壁青龍の舌の半ば部分には、輪郭に沿って顔料の荒れがある。これは平成13年12月のカビ処置の際に生じたものである(図11)。

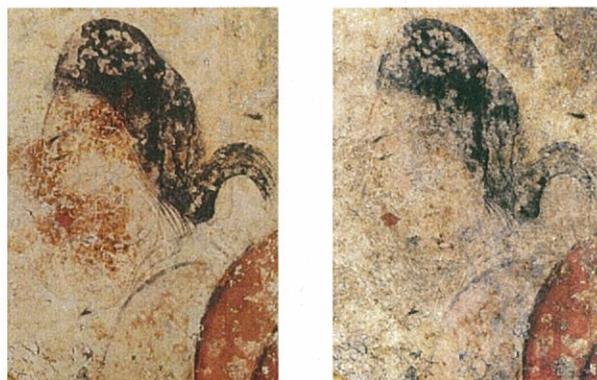
東壁青龍の昭和 47 年時の全体像を図 8 (a) に示す。は、昭和 51 年から昭和 53 年までの写真は残されていないが、部分図 (b) で示す昭和 54 年 12 月の写真では、2 本ある角のうち、左側の角について根元が薄くなっている。 (c) の昭和 57 年 10 月の写真ではさらに薄れている。 (d) に示すなお、左前肢の一部の黒線は平成 13 年 12 月のカビ処置の結果、薄れたものである (図 10、11)。

(d) 平成 16 年

西壁白虎の口、特に舌や歯茎部分の赤色は、昭和 47 年の写真に比較すると、図 6 (b) で示したように薄れが認められる。 (c) で示した昭和 55 年の写真でも薄れつつあることがわかるが、昭和 56 年以降徐々に薄れが進行したものと思われる (図 6、7)。図 8 で示した東壁青龍の首や尾のヒレの一部に赤色の薄れがあり、これは (b) で示した昭和 54 年の写真で既に認められる (図 10、11)。

また、図8で示した東壁青龍の首から前肢及び図11で示す東壁右端の女子右下辺にかかる汚れは、平成13年12月に発生したカビによるものである(図11、13-2)。図12に示す東壁女子(右側の2人)の頭頂部(鬚(まげ))は、(a)で示す昭和47年の写真に比べて(b)の昭和60年12月の写真では輪郭がぼやけている(図13-1)。

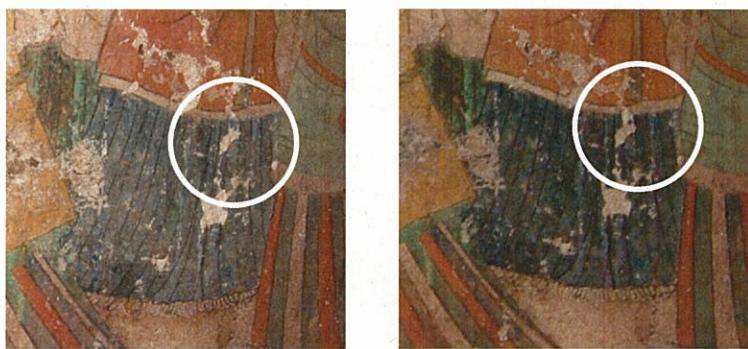
図 14 漆喰の剥落の事例（西壁女子青裳）

図14に西壁女子(右から2人目)青色裳の正面を示す。(b)の丸印で示す上端部分の欠損は、(a)で示す平成13年12月19日から翌14年1月28日の間に生じたことが、写真の比較によってわかる。この間、点検を1月7日から9日と1月27日から29日の2回実施しているが、剥落は認識できず、剥落片も採集されていない(図15)。

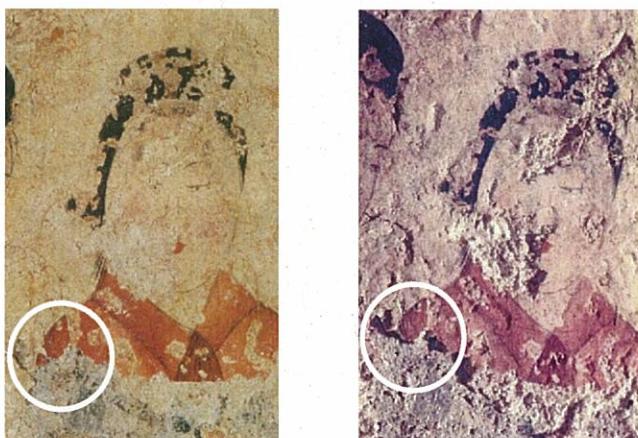
図 15 漆喰の剥落の事例（東壁女子 2）

また、図15(a)の丸印で示す東壁女子(左から2人目)右肩下の赤色部分は、昭和50年5月の写真では既に欠失している。したがって、本格的な壁画修理を開始する以前に生じた剥落である(図16)。図16に示す東壁男子群像下方の余白部分については、昭和47年9月30日及び10月1日に剥落崩落が確認されている(『保存と修理』p35参照)。

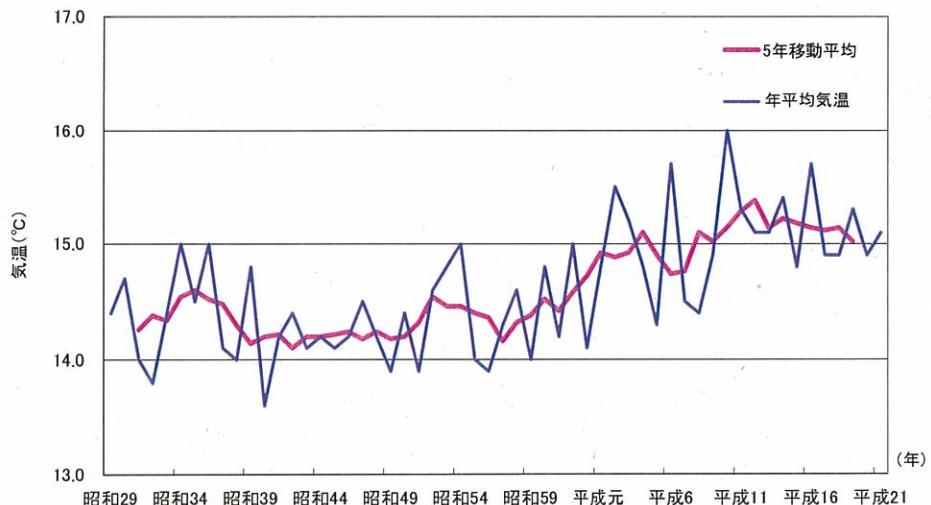
図16 奈良地方気象台における年平均気温とその5年移動平均

奈良県下で長期にわたり外気温についての観測記録があるのは奈良地方気象台（奈良県奈良市半田開町7番地）である。奈良地方気象台で測定された昭和29年から平成21年までの外気温の年平均値を図16に示す（図17）。これを見ると昭和30年代から昭和62年までは、外気温の年平均値は14°C台に収まっているが、昭和63年頃から年ごとの細かな変動はあるものの次第に上昇して、全体として見ると平均して1°Cほどの外気温上昇が見られる。日本全体の長期間の平年値と各年の平均値の差（平年差）と奈良における平年差を比較すると、日本全国の平均差の動きとよく一致しており、さらに北半球全体の動きとも類似している。このことから、約30年間で外気温が1°C上昇した理由は、地域的なものではなく地球全体の気温変化に関係しているものと推定される。

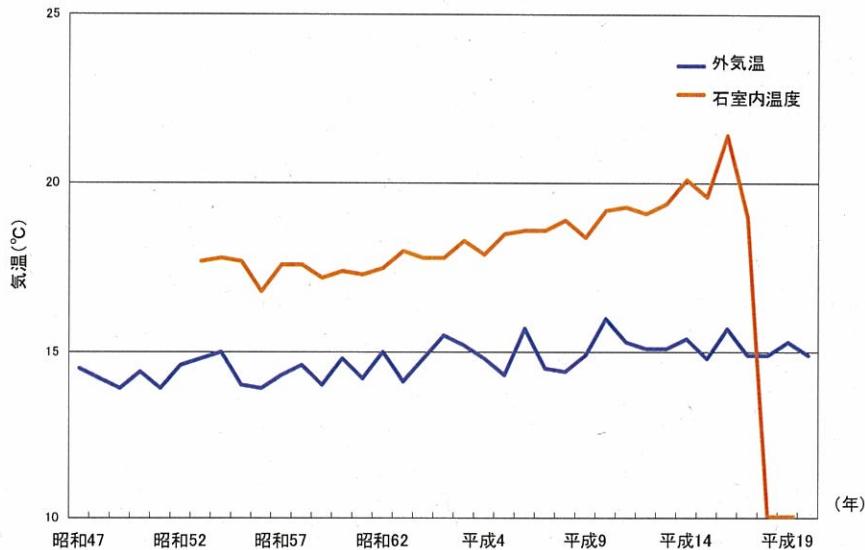
図 18 奈良における外気温と高松塚古墳石室内温度

これらの測定結果を見ると、昭和47年は石室床上で、最低温度は4月中旬で11℃、最高温度は11月中旬で16℃であった。昭和48年には石室内温度は $13.6 \pm 2.8^\circ\text{C}$ 、昭和51～から昭和52年には $16.3 \pm 1.9^\circ\text{C}$ であった。昭和53年には、 $16.0 \pm 2^\circ\text{C}$ であり、これは樺原市での地中3～5mで測定した地温の年平均値にはほぼ等しい。また、4月上旬と10月上旬頃に、外気温と石室内温度がほぼ一致することも、この測定によって明らかとなった。こうしたことから、調査及び修理のための石室の開口は、原則として春と秋の2回とすることが決められた。外気温と比較すると、石室内温度は3～4ヶ月遅れて連動していることも明らかとなった。図18で示すように石室内温度の上昇勾配は外気温の上昇勾配よりも大きく、特に昭和63年頃からその傾向があらわれ、平成14年から平成16年頃には顕著になることが判明した。

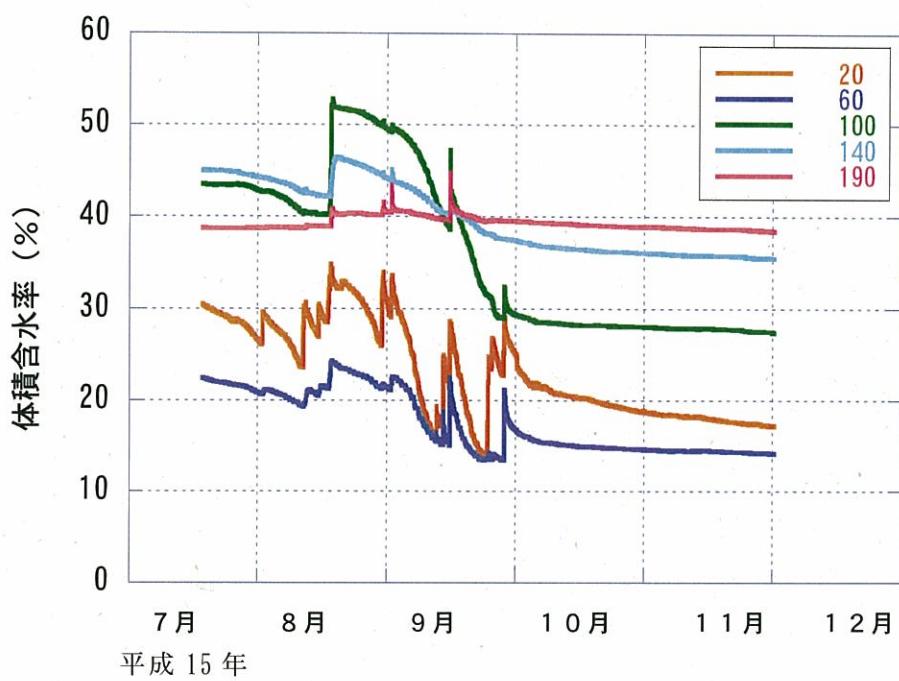
図 20 石室より 2m 東側の体積含水率変化

部の体積含水率変化の関係を知るために、平成 15 年 7 月から同年 11 月までの結果を検討すると、地表から 20cm の深さの体積含水率変化は、図 20・図 21 で示すように西側石室の東側及び西側のいずれにおいても、降水量の変化に対応しているのがわかる（図 20、21）。また、石室より東側部分の含水率の変化が西側部分より大きくなっている。これは、墳丘の石室より東側部分の方が、墳丘上面からの水に対する浸透性が良いためと考えられる。また、平成 15 年 9 月に墳丘部の竹、木を切った後で、防水シートを設置し、平成 16 年 10 月に墳丘部上の防水シートを取り除き、墳丘部の発掘のため覆屋を設置している。これによって平成 15 年 9 月末より、含水率の変動が小さく、徐々に低下しているのが見られる。防水シートにより、墳丘部への上からの雨水の浸透が有効に止められているのが分かった。

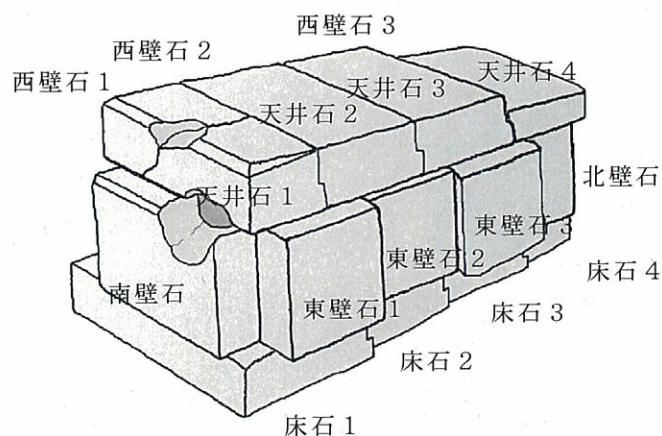
図 22 石室を構成する各石材の名称

②二度目の調査は、平成 18 年 10 月 ~~～~~から平成 20 年 8 月に行われた。この発掘調査は、平成 17 年 6 月 27 日開催の国宝高松塚古墳壁画恒久保存対策検討会において、石室を解体し、壁画の保存修理を ~~おこな~~ 行うことが決定されたことを受け、石室を解体可能な状態に露出させることを主な目的とした。図 22 に石室を構成する各石材に付した名称を示す。また、図 23 に石室周辺の南北断面図を示す。

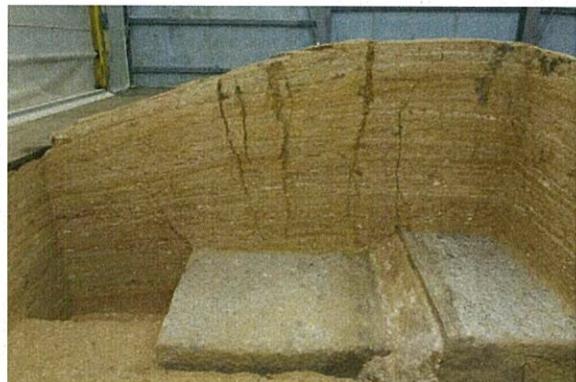
図 24 版築層を突き破る多数の地割れ
(版築層南北断面。右が南。)

以上のように、発掘調査によって、古墳墳丘内部に地震由来と考えられる多くの亀裂や地割れが認められたため、これらの墳丘や石室周囲で確認された被害が地震によるものであるかどうかシミュレーションを行い検討した。その結果、高松塚古墳は繰り返し地震の影響を受け、発掘調査時に見られた亀裂や地割れが広がったという結果が得られた考え方である。

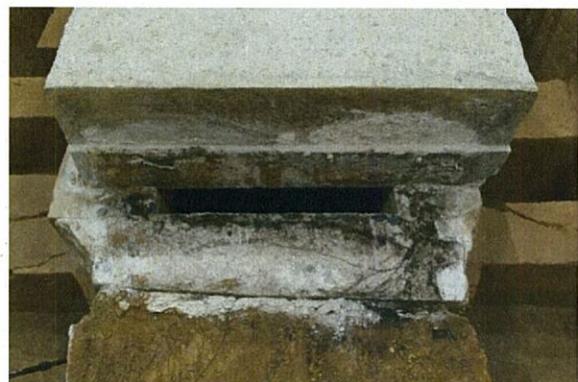
図26 石室石材の接合面に確認されたカビを含む黒色の汚れ（北壁石上面）

壁石の外面を黒色に汚損していた。取合部では、盗掘口を保護する樹脂製のプロテクターの下面や天井崩落土に埋もれた部分、墓道部の版築の層理面、南壁石と東・西壁石1の目地を塞ぐ漆喰の周囲等に広がるカビを含む黒色の汚れを確認した。カビ含む黒い色の汚れは、石材の接合面や版築の層理面でわずかな隙間にもくまなく生じており、見えない部分で微生物が繁殖している状況が明らかになった。

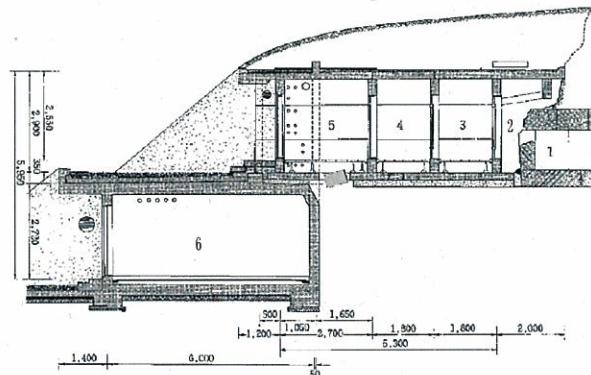
図 29 保存施設の南北断面図

(1. 石室 2. 取合部 3. 前室 A
