# 高松塚古墳壁画劣化原因調査報告書

平成 22 年 3 月 24 日

高松塚古墳壁画劣化原因調査検討会

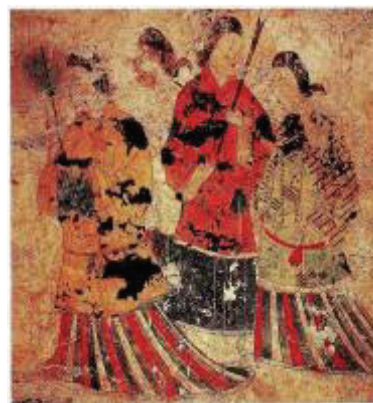
図 5 壁画の劣化評価法  
（上着部の剥落（黒塗）  
と退色領域の例）

当該壁画の場合、上述の劣化度から解析すると、発掘時に初期状態（劣化度 0 %）から少なくとも 60～70 %劣化した状態にあったものと推算される。粗い推算の例として図 5 で分かりやすく示せば、4 人の女性のうち顔が完全に残っているのは 1 人であり、顔の完全さで示す劣化率は 75 %（残存率 25 %）になる。図 5 の服装について示せば、黒塗部は顔料の剥離領域であり、右端の女性の斜線部は色劣化部の例である。このような方法で劣化の度合いを計算することが可能である。したがって、発掘時の劣化度（残留度）を基準に、その後の劣化量あるいは劣化速度を計算することが必要であった。

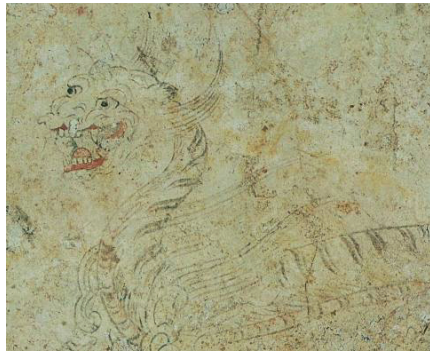
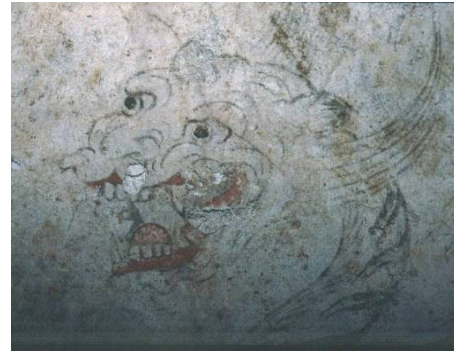
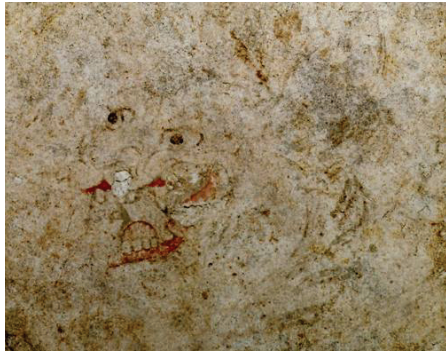
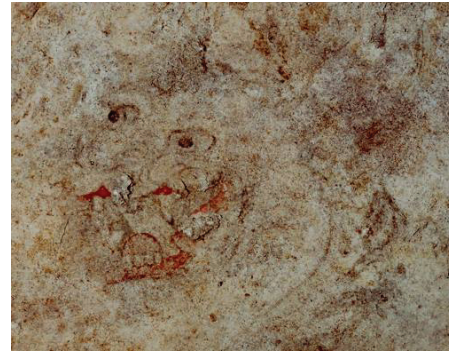
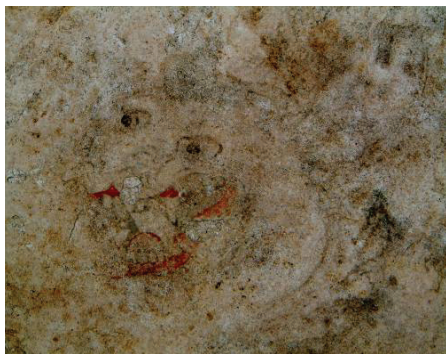
図 6 黒線や赤色の薄れの事例（白虎）

西壁白虎における黒線は図 6 (a) で示すように発見直後から淡い色調であったが（第 3 章参照）、特に耳に注目して変化を追うと、(b) の昭和 51 年の写真では明瞭に識別できる。しかし、(c) で示す昭和 55 年撮影の写真では耳の形は確認できるものの既に薄れており、(d) で示す昭和 58 年の写真における耳の形状はさらにぼやけたものになっている。昭

西壁白虎周辺の漆喰表面は図 6 で示したが、(c)で示す昭和 55 年の写真では、それ以前の写真に見えるような平滑さを失いつつあるように見え、それ以降、漸次表面の粗鬆化<sup>そしょうか</sup>が進行していることが写真の比較によって推定できる。

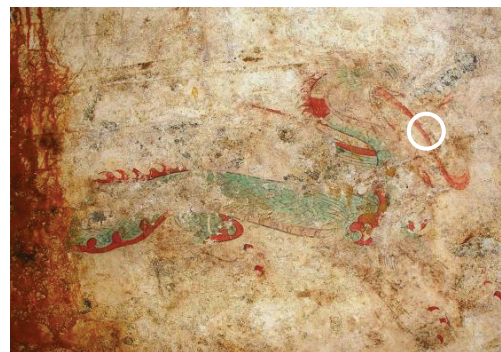
図 8 黒線の薄れの事例（青龍）

また、図 8 で示した東壁青龍の首から前肢及び図 11 で示す東壁右端の女子右下辺にかかる汚れは、平成 13 年 12 月に発生したカビによるものである。図 12 に示す東壁女子（右側の 2 人）の頭頂部<sup>まげ</sup>（髻）は、(a)

図 8 (d) の丸印で示した東壁青龍の舌の半ば部分には、輪郭に沿って顔料及び漆喰の荒れがある。これは平成 13 年 12 月のカビ処置の際に生じたものである。

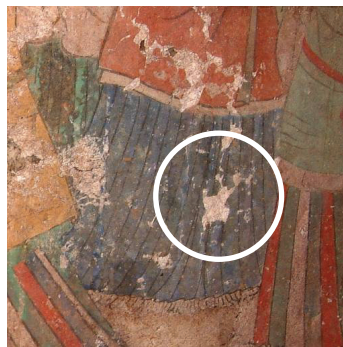
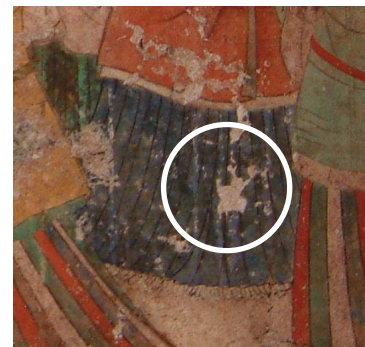
図 14 漆喰の剥落の事例（西壁女子群像）

図 14 に西壁女子（右から 2 人目）青色裳の正面を示す。(b) の丸印で示す上端部分の欠損は、(a) で示す平成 13 年 12 月 19 日から翌 14 年 1 月 28 日の間に生じたことが、写真の比較によってわかる。この間、点検を 1 月 7 日から 9 日と 1 月 27 日から 29 日の 2 回実施しているが、剥落は認識できず、剥落片も採集されていない。

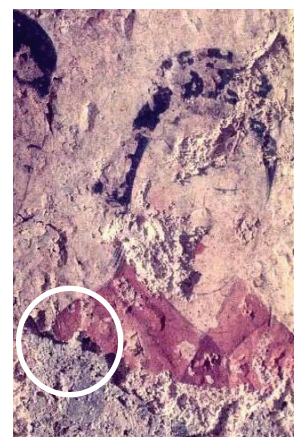
図 15 漆喰の剥落の事例（東壁女子群像）

また、図 15 (a) の丸印で示す東壁女子（左から 2 人目）右肩下の赤色部分は、昭和 50 年の写真では既に欠失している。したがって、本格的な壁画修理を開始する以前に生じた剥落である。東壁男子群像下方の余白部分については、昭和 47 年 9 月 30 日及び 10 月 1 日に剥落が確認されている（『保存と修理』 p 35）。

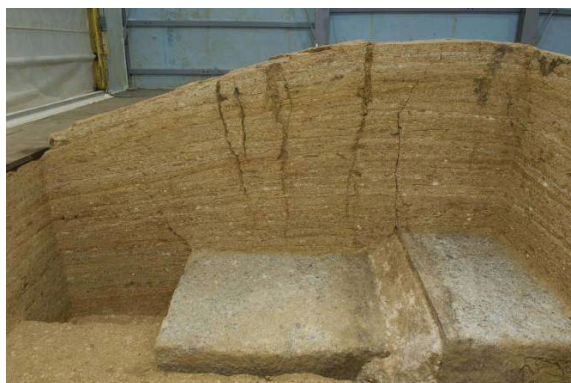
墳丘を掘り下げる過程で、図 24 に示すように版築層を突き破る多数の地割れが見出された。地割れは、表土層直下から墳頂下 6 m の地山まで連

図24 版築層を突き破る多数の地割れ  
(版築層南北断面。右が南。)

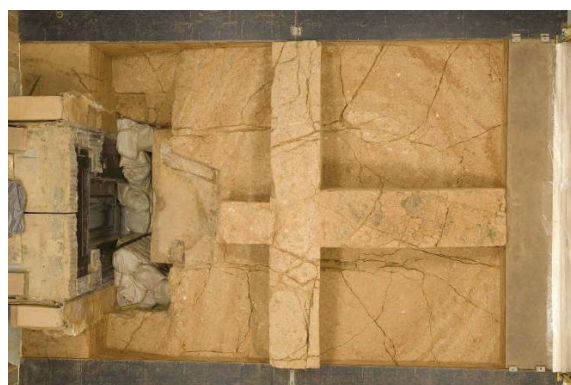
図25 墳丘に認められた放射状の地割れ  
(右が北。十字状に掘り残された部分は土層観察用畔。)

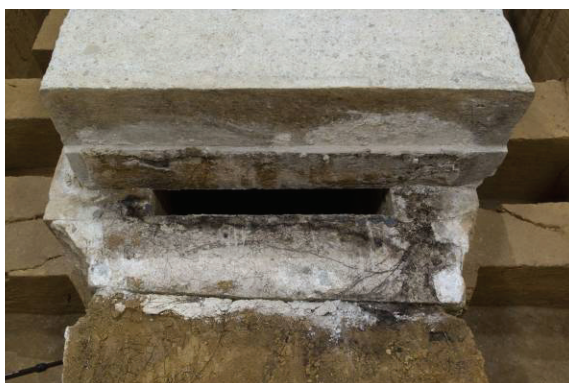
石室の外面は、暗褐色や黒色のカビで広範に覆われていた。暗褐色の汚れは、石材の目地漆喰<sup>20</sup>の周囲から石材の外面に及ぶ。また、カビを含む黒色の汚れは、取合部の周囲と北壁石の背面、石材の接合面で顕著に確認された。天井石4は、不安定な状態で架構されていたために、北壁を支点にした天秤状態にあり、西壁石3との間に石室内部に通じる空隙が生じていた。その空隙を中心に、図26に示すように天井石4と北壁石・天井石3の接合面にカビを含む黒色の汚れが広範囲に確認された。このカビは北壁石背面の地割れを通じて、図27に示すように北壁石の外面を黒色に汚損していた。取合部では、盗掘口を保護する樹脂製の

図 26 石室石材の接合面に確認されたカビを含む黒色の汚れ（北壁石上面）
