古墳壁画の保存活用に関する検討会  
装飾古墳ワーキンググループ報告書（素案）

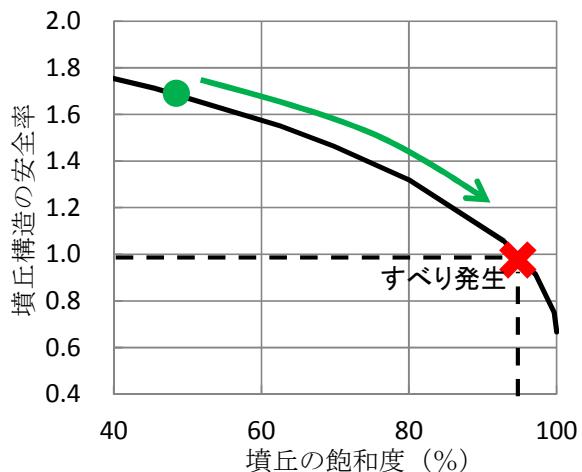
図-3 降雨浸透に伴う墳丘飽和度の上昇と構造不安定化

降雨時に雨水が墳丘に浸透し、土中の水分量が増加すると土全体の質量が大きくなる。一方水分量が増大すると土の強度は低下するため、土構造物の安定性は急激に低下する。図-3 は降雨時に墳丘の安定性が低下するメカニズムを模式的に示したものである。墳丘の強度を把握することによって、外力を受けた場合の安定性評価が可能となり、古墳の保全に寄与する情報を得ることができる。

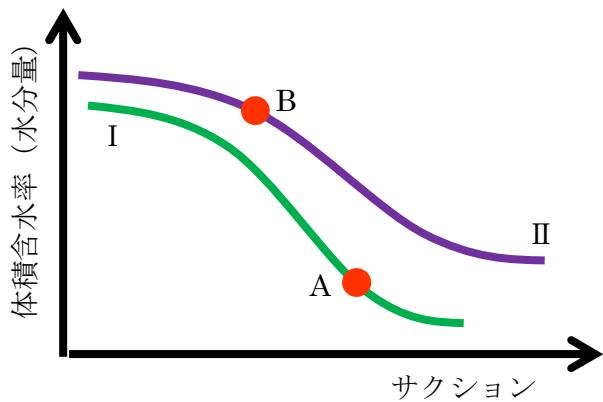
図-4 不飽和土の水分保持特性の模式図

墳丘に用いられるような締め固めやすい細粒分混じりの砂質土の場合、 $10^{-3} \sim 10^{-4} \text{ cm/s}$  程度の透水係数（水の流れやすさを示す値）を有しているが、飽和度が低くなると透水性は低下することが知られている。一方、土粒子間隙に水と空気が併存している状態では、表面張力に起因する吸引力（サクション）が発生する。サクションは土の種類、同じ土であっても密度や含水比によって変化するため、例えば既存の墳丘に復元のために人工的な盛土をすりつけるような場合、同じ土を使って復元土と既存墳丘とはできるだけ同じ密度、含水比にすることが望ましい。なぜなら、性質の異なる土の境界部では、強度の違いによるすべりの発生、サクションの違いによる水分移動が生じるため、浸透した雨水が墳丘の内部、石室に向かって浸透することも起こりうる。図-4は不飽和度のサクションと含水率の関係を示したものである。土の種類によって含水率とサクションの関係は異なる。例えば既存墳丘をI、復元墳丘をIIとする。現在IがA、IIがBの状態にあると境界の水分はサクションの強いIに向かって浸透することになる。これば内部の石室にとっては良くない状態であり、復元土としてIIを用いる場合は、Iとサクションが同等となる含水率にして盛土を構築することが望ましい。一方、サクションを同等にするために水分量を変化させると締め固めにとって不適切な含水率となってしまうこともあり得る。その場合は復元土を適切なものに換えることも選択肢となる。

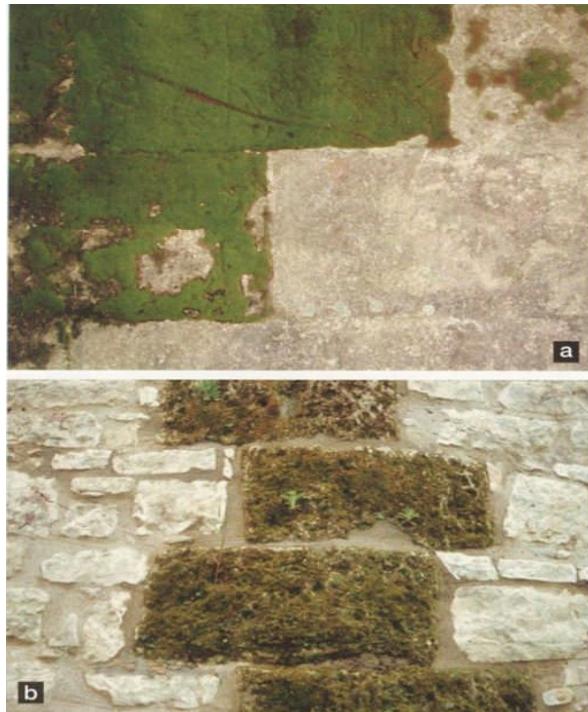
図1 表面状態の異なる石材における生物の発育状況。同じ環境に置かれても石材の種類や表面状態が異なると生物の発育状況（生物受容性）も異なってくる。写真 (a) 緑藻類: J. Izco Sevillano, (b)コケ類と草本類: G. Caneva (Caneva and Ceschin, 2008)。

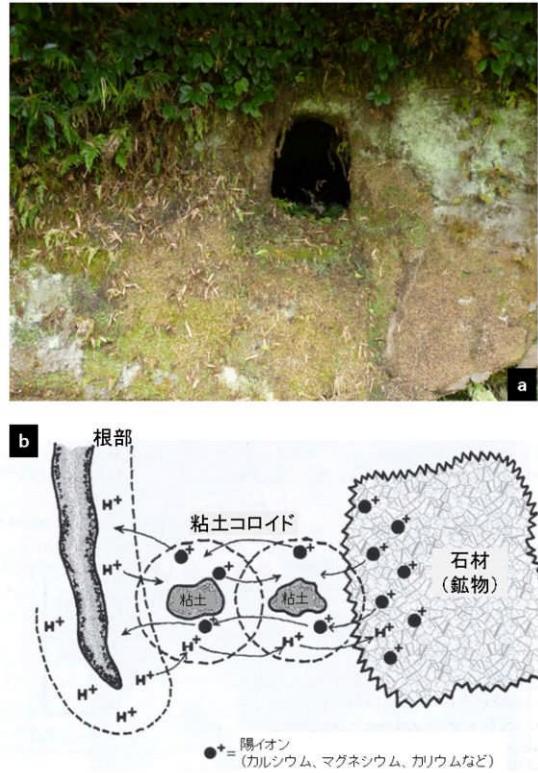
図2 横穴墓の石材表面に発育したコケ類・草本類(a)と根による石材の化学風化モデル(b)。植物根による物理的な損傷だけでなく化学的な風化作用も起こる。(b) Pinna and Salvadori, 2008)

コケ類や草本類は仮根や根を持つため、地衣類よりも石材等の表面から深部に影響し、物理的な風化作用は劇的に大きくなる。同時に、根の影響で石材等からカルシウム、マグネシウム、カリウムなどの陽イオンが溶脱し、化学風化を促進させることも知られている（図2b）。現状管理のもとで、藻類や地衣類から、草本類や木本類が出現してきていないかなど植生の遷移についても定期的・継続的に定性・定量的な監視が行われることが理想である。その際、繰り返しになるが、保存すべき対象を明確にした上で、植生の管理・対策を講じることが望ましい。

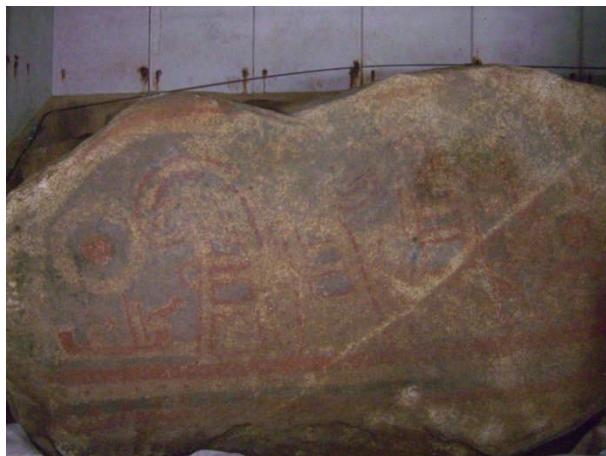
### 壁画表面にカビの発生がみられる状況

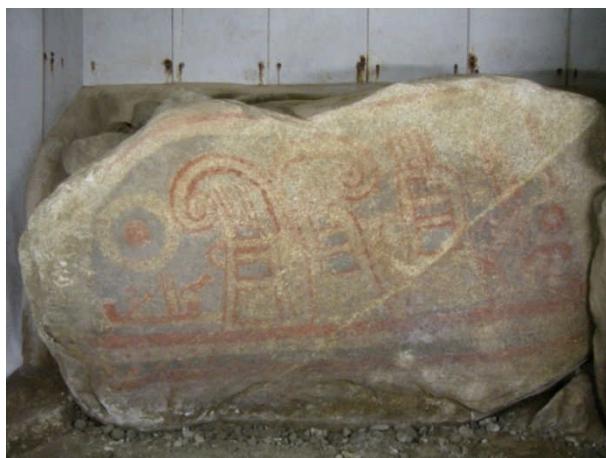
### 壁面のクリーニング作業終了後の状況

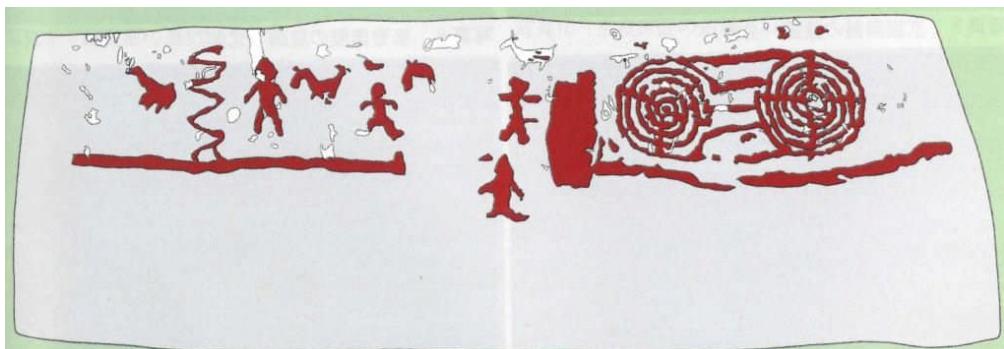
図1 玄室奥壁の壁画実測図

奥壁右側には盾と思われる長方形の図形とともに連結した一対の渦巻文が描かれている。この渦巻文は、表現方法は異なるものの泉崎横穴等福島県内の他の装飾横穴と共にモチーフとしてよく知られている。

また、天井部、側壁には赤色顔料等による円形の文様が描かれている。

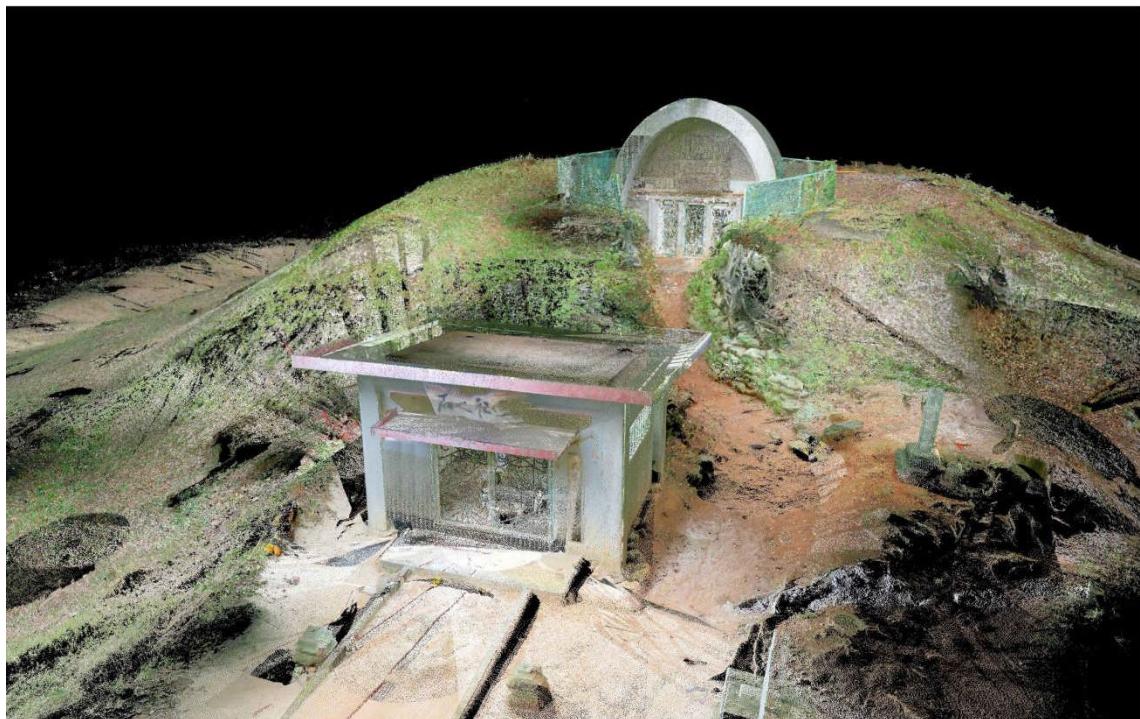
石人山古墳 墳頂部 3Dスキャニング画像  
(手前が石人、奥が石棺の覆屋)

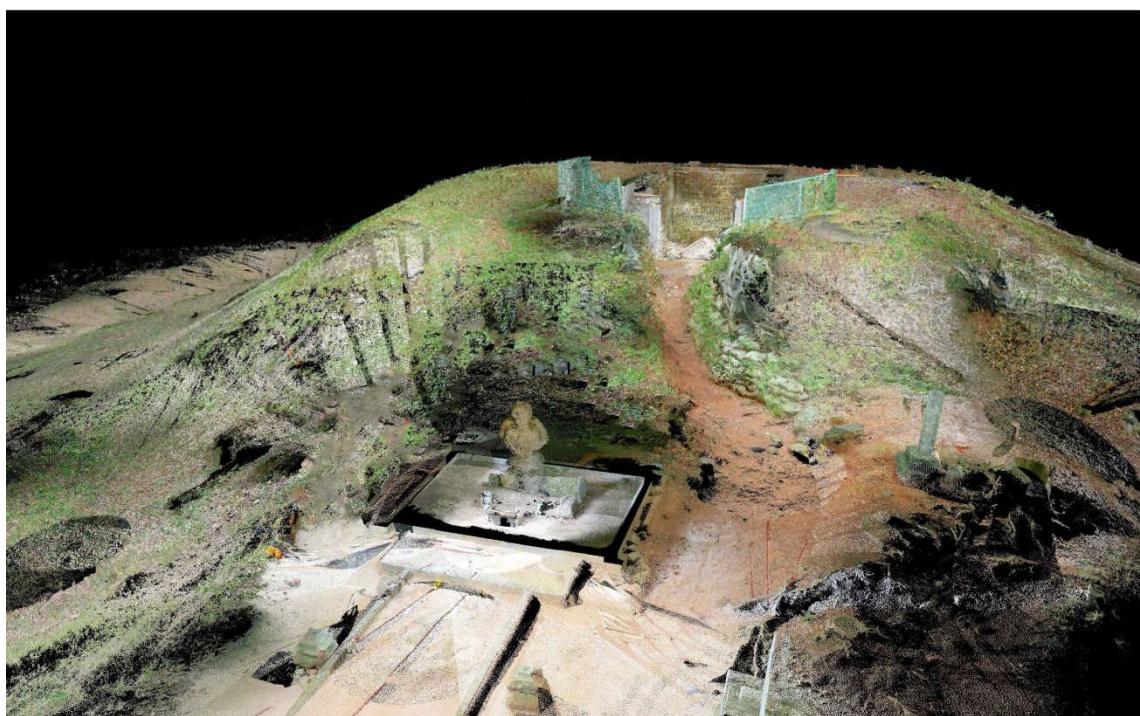
石人山古墳 墳頂部 3Dスキャニング画像  
(覆屋を疑似的に取り外し、石棺と石人の位置関係を示したモデル)

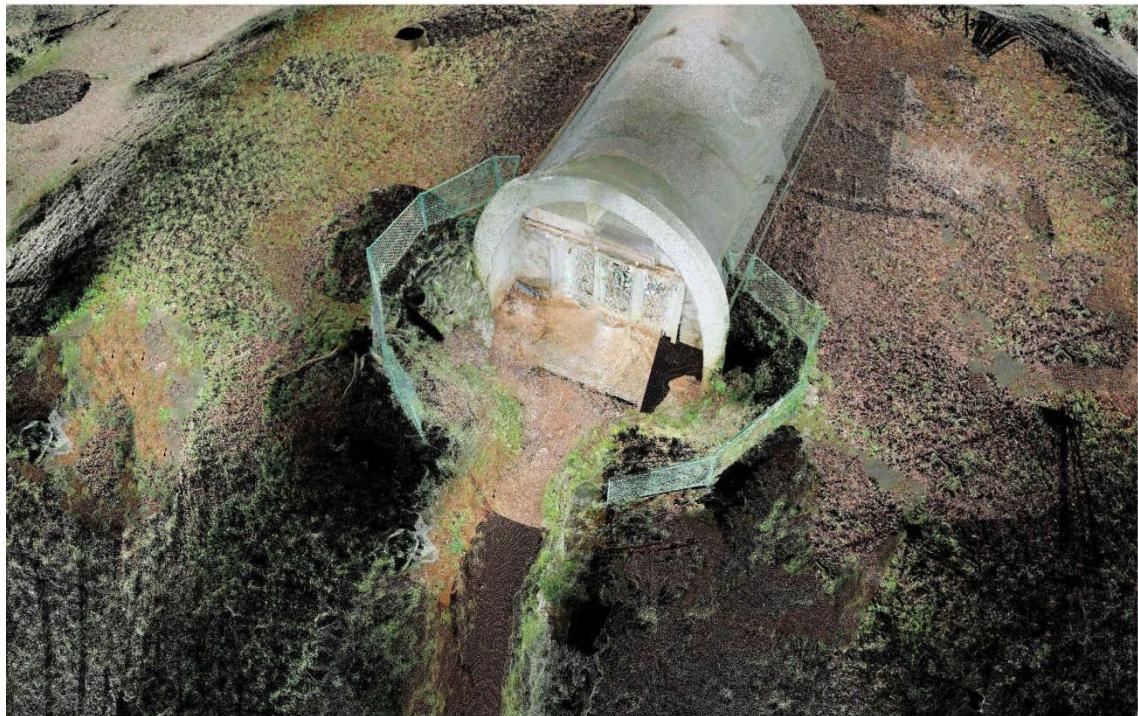
石人山古墳 後円部墳頂部 3Dスキャニング画像  
(後円部西側の切通しと撓乱坑の様子がよくわかる)

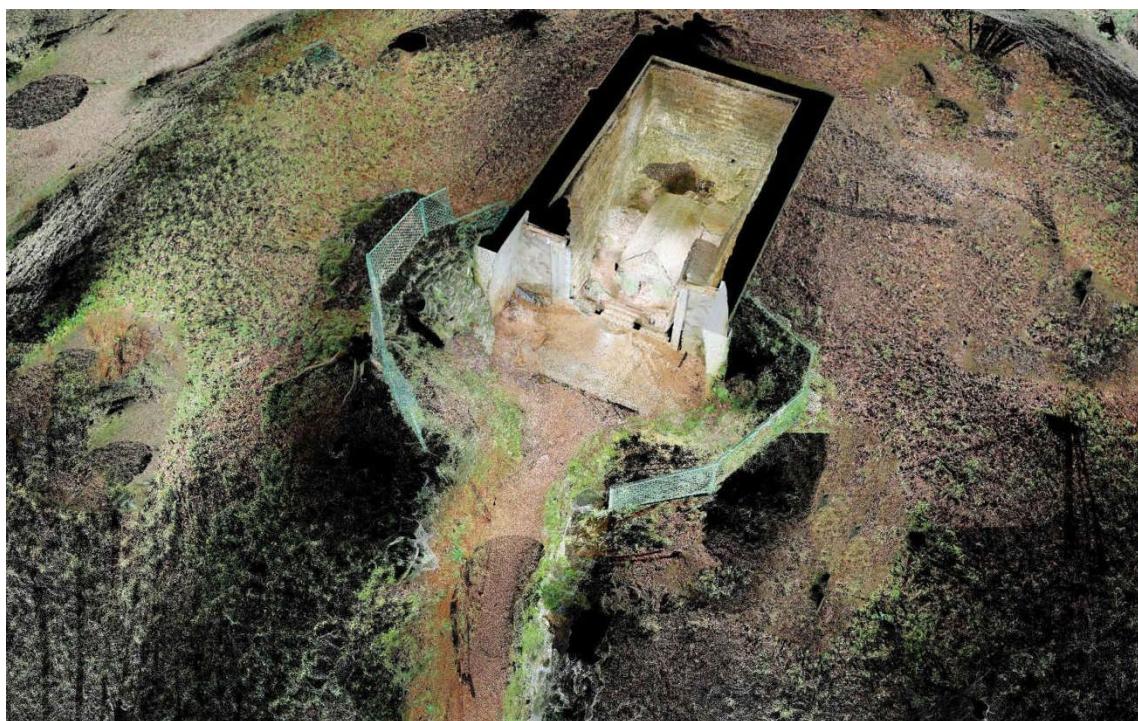
石人山古墳 後円部墳頂部 3Dスキャニング画像  
(疑似的に屋根を外して覆屋内の様子を示したモデル)

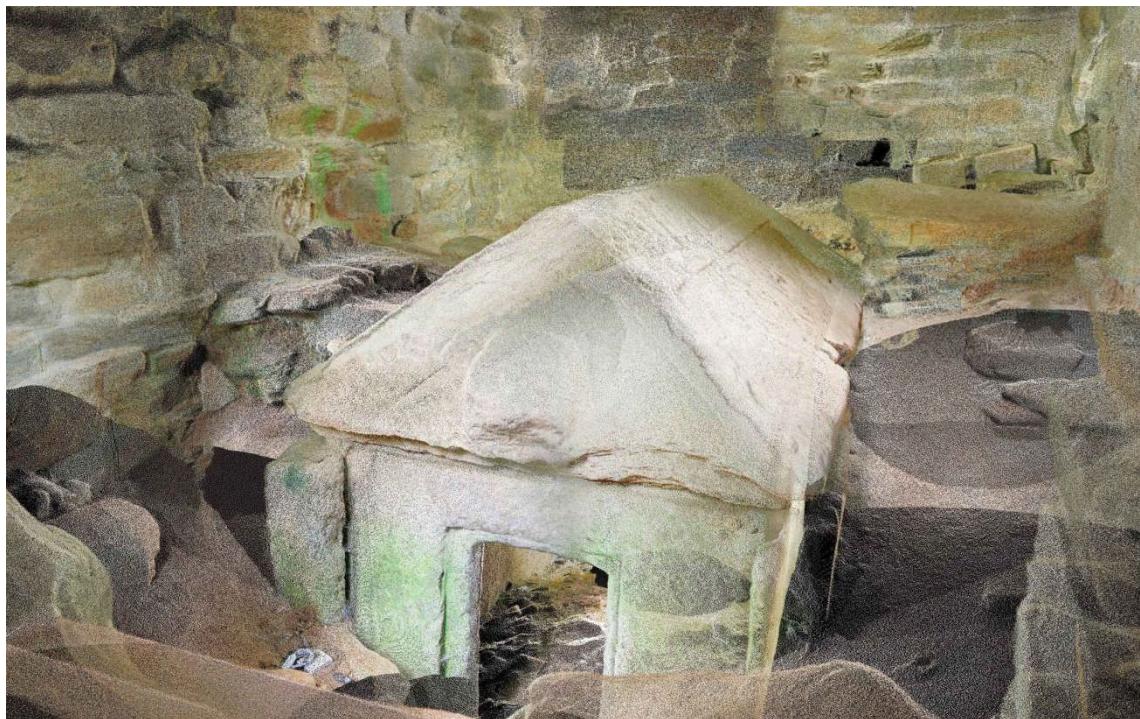
石人山古墳 石棺 3Dスキャニング画像  
(石棺および覆屋内の状況)

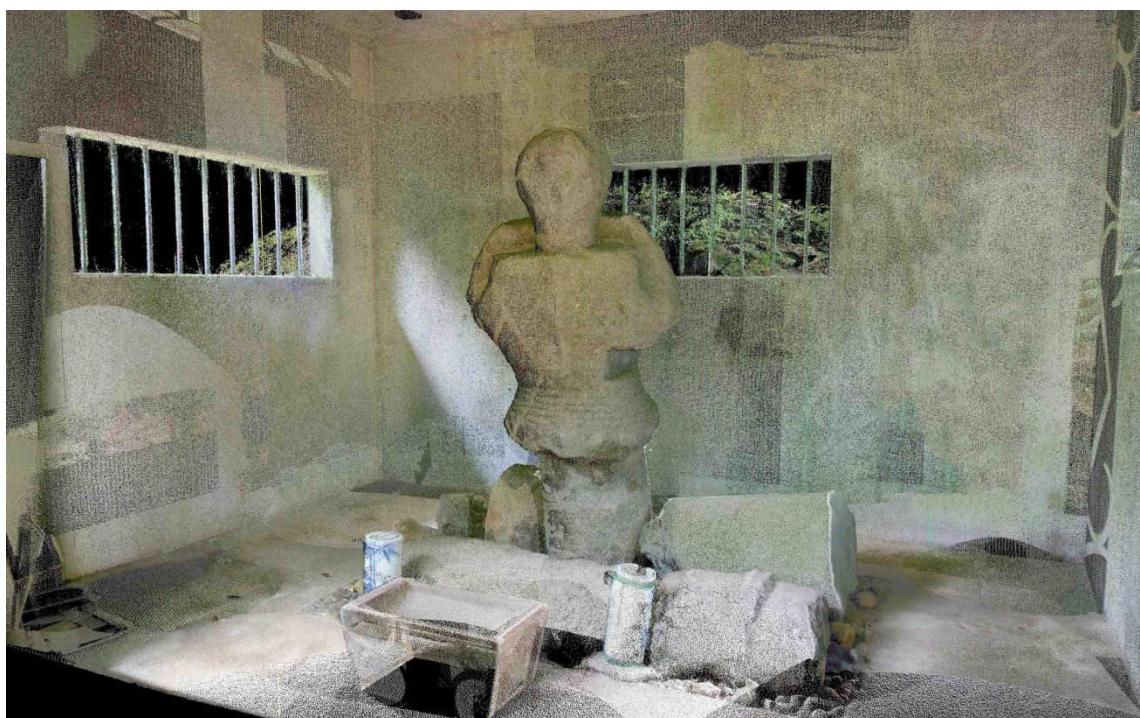
石人山古墳 石人 3Dスキャニング画像  
(石人および覆屋内の状況)
