古墳壁画の保存活用に関する検討会
装飾古墳ワーキンググループ報告書（素案）

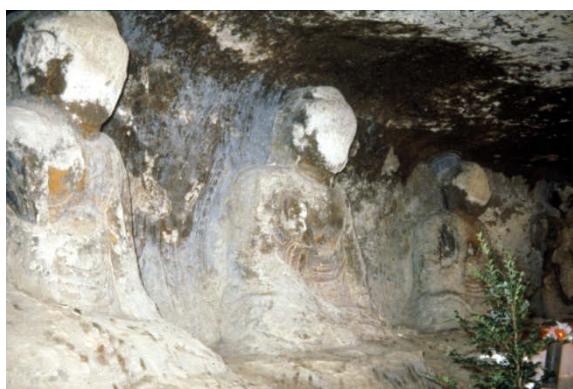
写真1. 史跡薬師堂石仏

国指定史跡である薬師堂石仏は、岩窟に6体の浮き彫りと2体の線刻された石仏があって、木造の覆屋で覆われている。現在、石仏の表面はほとんど剥落し、析出した塩類で白く覆われている（写真1）。調査するまで石仏の劣化は主に塩類が析出したことによる風化が原因と考えられていた。しかし一年を通して調査した結果、塩類の析出だけでなく石仏に含まれる水が冬期に凍

結して、石の表面を剥落させることも明らかになった⁴⁾。そこで凍結破壊を防ぐための保存対策として、覆屋の断熱性を高めて覆屋内の気温が氷点下にならないようにすることと、覆屋の屋根の上にもう一つ、岩窟のある小山の尾根をまたぐように二重屋根を新たにかけ、裏山からの雨水の浸入を減らすこととした。

保存工事の結果、覆屋内の気温は冬期でも氷点下にならず、裏山からの水の浸入も減って目立った凍結破壊は起こらなくなり、塩類の析出も少なくなった。しかし工事の都合上、断熱のための覆屋の密閉工事を、水の浸入を防ぐ二重屋根設置工事より先に行なったために、覆屋内の湿度が一時的に高くなり覆屋の一部にカビが発生した。このように文化財の劣化要因は互いに関係し合っているので、一つを解決しても新たに他の問題が起きることがある。保存対策を立てる時は、複数の工事をどの順序でいつ行うかよく検討することが必要である。

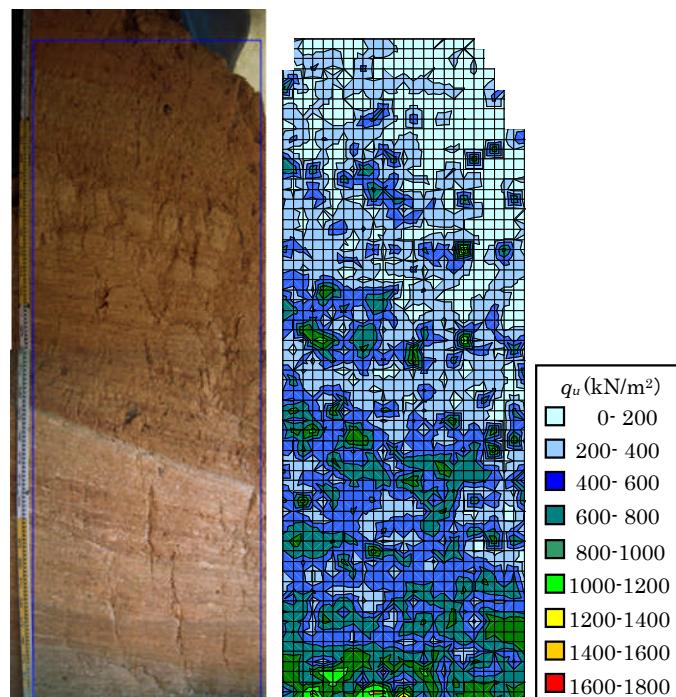
図-2 針貫入試験による高松塚古墳墳丘面の強度分布測定の一例²⁾

入試験は、貫入が停止した時の貫入力 $P(N)$ とその時の針貫入量 $L(mm)$ 又は、針の貫入量 L が最大の 10mm になった時の貫入力 $P(N)$ のいずれかを用いて針貫入勾配 $\square\square = P/L$ (N/mm) を算定する。針貫入勾配と一軸圧縮強さ $q_u(kN/m^2)$ の関係を事前に較正試験によって求めておけば、墳丘断面において貫入試験を行うことによって対象物を破壊することなく換算された土の強度を得ることができる。図-2 に高松塚古墳南側墓道部東壁版築における針貫入試験結果の一例²⁾ を示す。

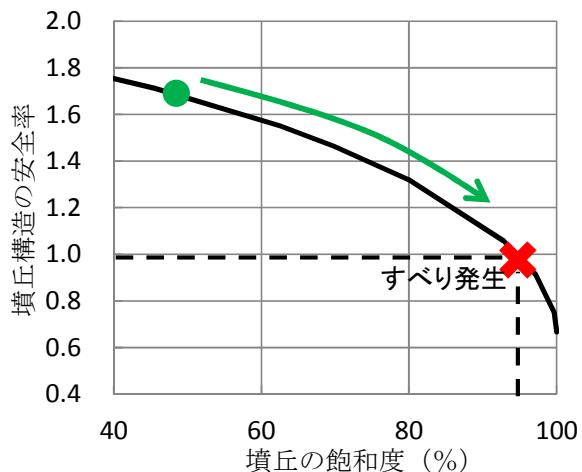
図-3 降雨浸透に伴う墳丘飽和度の上昇と構造不安定化

降雨時に雨水が墳丘に浸透し、土中の水分量が増加すると土全体の質量が大きくなる。一方水分量が増大すると土の強度は低下するため、土構造物の安定性は急激に低下する。

図-3 は降雨時に墳丘の安定性が低下するメカニズムを模式的に示したものである。墳丘の強度を把握することによって、外力を受けた場合の安定性評価が可能となり、古墳の保全に寄与する情報を得ることができる。

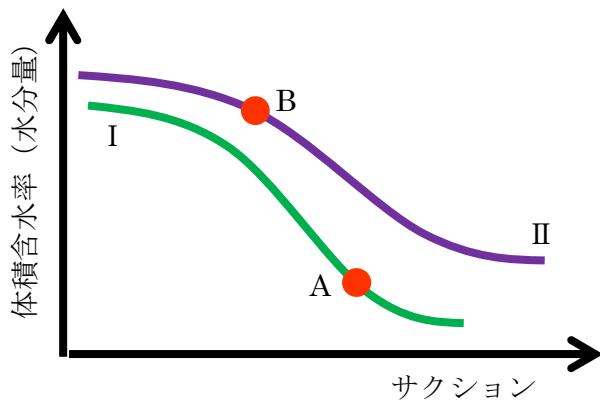
図-4 不飽和土の水分保持特性の模式図

とになる。一般に墳丘に用いられるような締め固めやすい細粒分混じりの砂質土の場合、 $10^{-3} \sim 10^{-4}$ cm/s 程度の透水係数（水の流れやすさを示す値）を有しているが、飽和度が低くなると透水性は低下することが知られている。一方、土粒子間隙に水と空気が併存している状態では、表面張力に起因する吸引力（サクション）が発生する。サクションは土の種類、同じ土であっても密度や含水比によって変化するため、例えば既存の墳丘に復元のために人工的な盛土をすりつけるような場合、同じ土を使って復元土と既存墳丘とはできるだけ同じ密度、含水比にすることが望ましい。なぜなら、性質の異なる土の境界部では、強度の違いによるすべりの発生、サクションの違いによる水分移動が生じるため、浸透した雨水が墳丘の内部、石室に向かって浸透することも起こりうる。図-4は不飽和度のサクションと含水率の関係を示したものである。土の種類によって含水率とサクションの関係は異なる。例えば既存墳丘を I、復元墳丘を II とする。現在 I が A、II が B の状態にあると境界の水分はサクションの強い I に向かって浸透することになる。これば内部の石室にとては良くない状態であり、復元土として II を用いる場合は、I とサクションが同等となる含水率にして盛土を構築することが望ましい。一方、サクションを同等にするために水分量を変化させると締固めにとって不適切な含水率となってしまうこともあり得る。その場合は復元土を適切なものに換えることも選択肢となる。

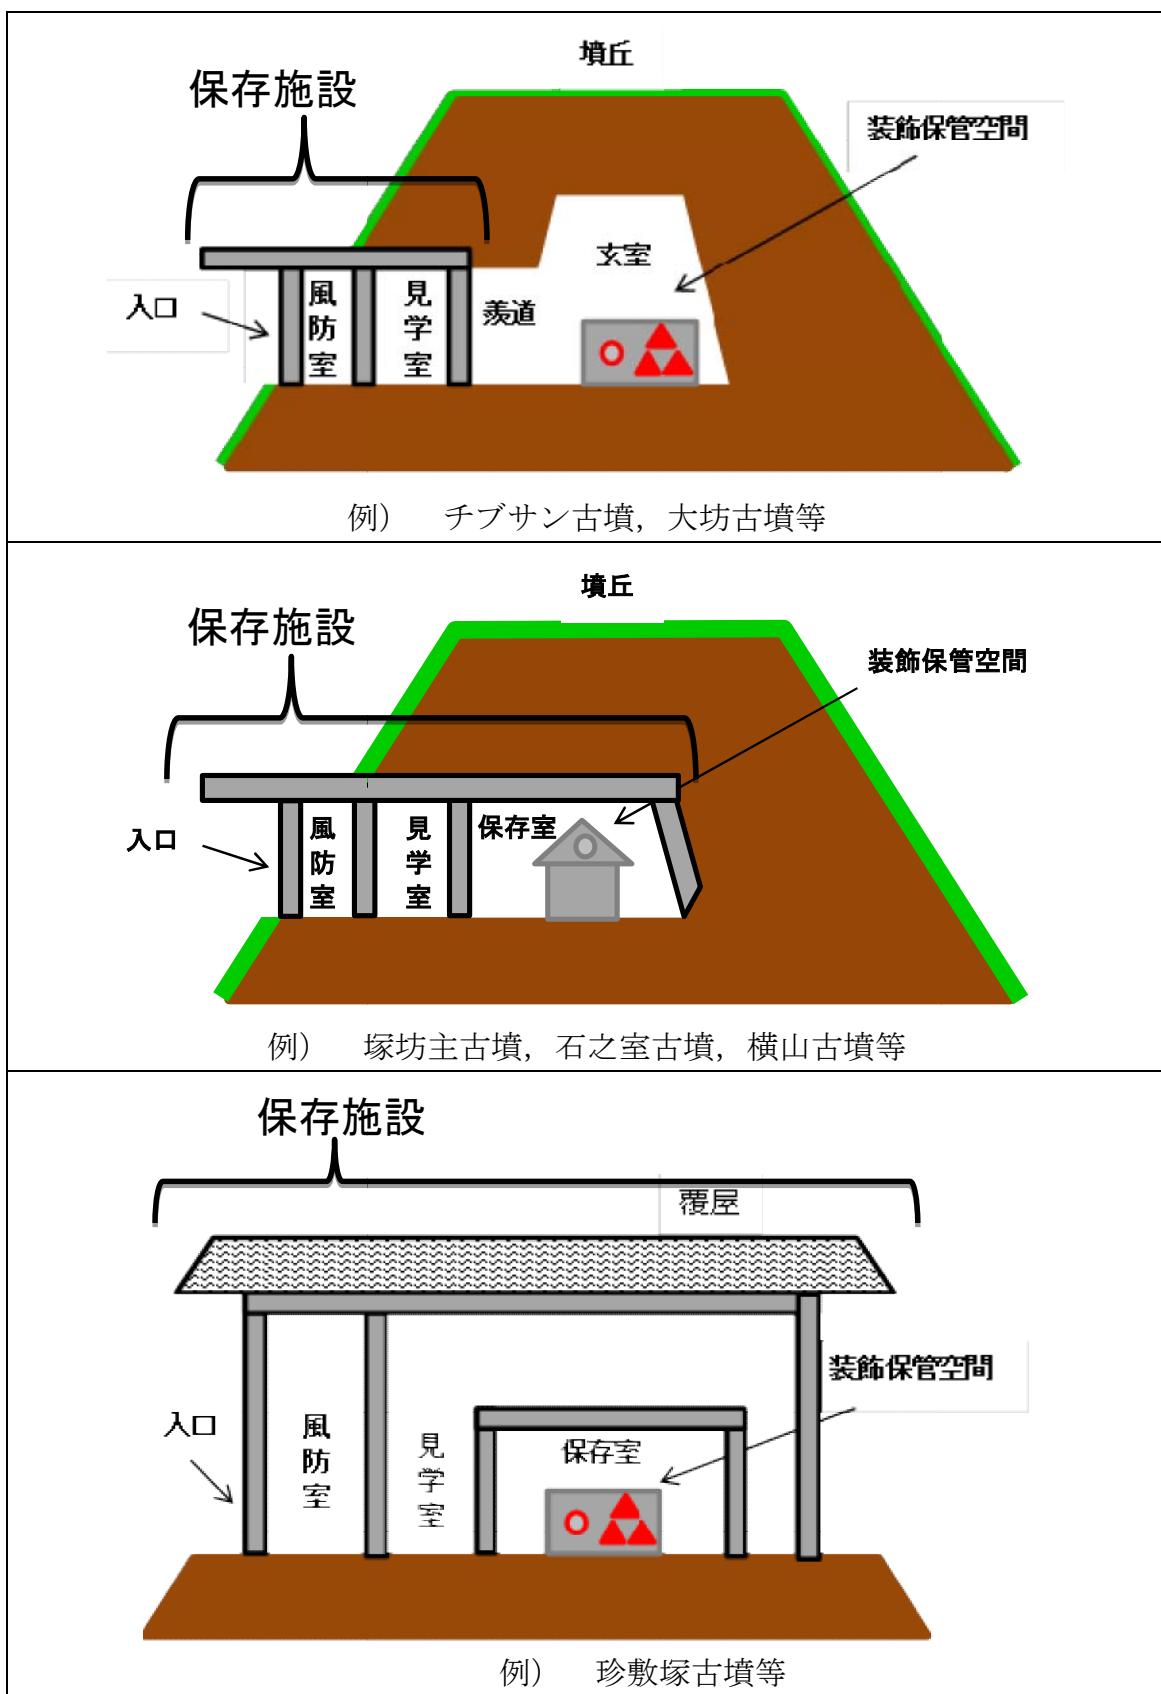
図 1 装飾古墳とその保存施設の各部名称

現地にある装飾古墳は、保存のための施設を有しているものから、屋外に露出する形のもの、さらには埋め戻されているものまで様々な形態で現地保存されている。この他には現地から移設され、博物館等の環境に置かれているものもある。ここでは、現地にある保存施設を有している装飾古墳を対象に保存施設の各部名称について整理する。図1に装飾古墳とその保存施設の各部名称を示す。

古墳の遺構として残っている空間については、そのままの名称を用い、保存施設として後から作ったものについては、図のような名称を用いる。

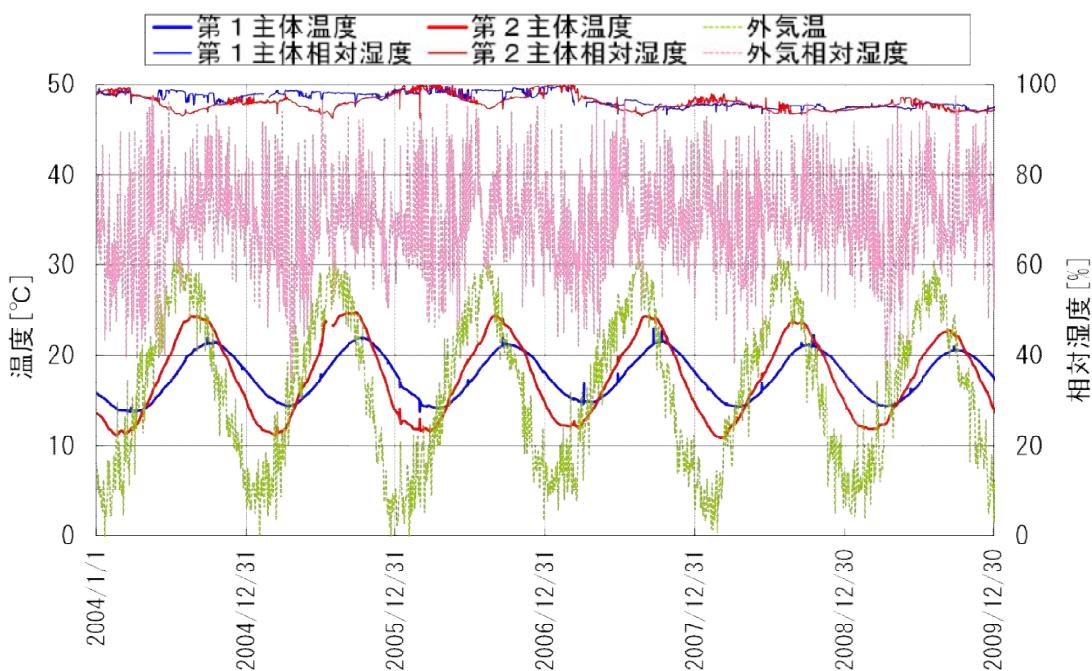
図2 闘鷄山古墳の石室内温湿度変動

保管空間の周囲を土層など墳丘で覆われている場合、その墳丘の土厚と墳丘の被覆状況は、保管空間内の温湿度環境に大きな影響を与える。装飾古墳ではないが、例えば、図2に示すように大阪府高槻市にある闘鷄山古墳の第1主体（地面から天井までの深さ約2m）と、第2主体（地面から天井までの深さ約1m）の平成21年の石槨内の温湿度変動測定結果からは、第1主体では最高21.1°C、最低14.4°C、第2主体では最高23.8°C、最低11.9°Cとなり、温度振幅は深度の深い第2主体の方が大きく、土厚が大きい程、外部の温度変動の影響が小さくなることが分かる¹⁾。また内部湿度はいずれも90%以上の高湿な環境となっている。

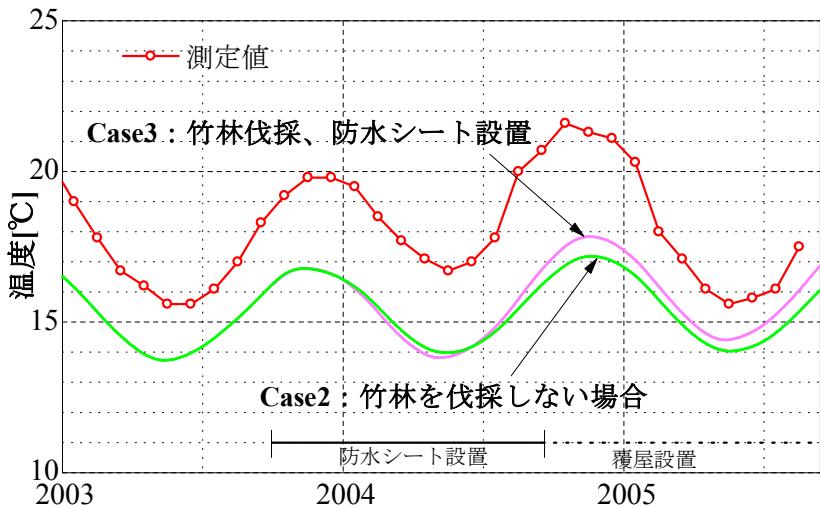
図3 竹林を伐採しない場合と、竹林伐採後防水シートを設置した場合の高松塚古墳の石室温度の計算値の比較

また、墳丘の被覆条件は、内部の年平均温度、最高、最低温度に影響を与える。高松塚古墳の石室内のシミュレーション結果から、平成16年末頃には、竹林を伐採した後、墳丘上段に防水シートを設置し続けた場合は、墳丘の竹林を伐採しなかった場合より0.7°C高くなっている（図3）²⁾。この理由として、竹林の伐採による竹林の日射遮蔽効果と、竹林、土壤からの蒸散・蒸発による冷却効果がほとんど無くなることの方が防水シートの設置によって日射吸収が小さくなることより、大きく影響して、温度上昇が大きくなつたと考えられる。植生は、日射を遮蔽し、蒸散の効果もあるため、一般的には温度上昇抑制効果が期待できる（ただし、温度が上昇する場合もあり得る）。

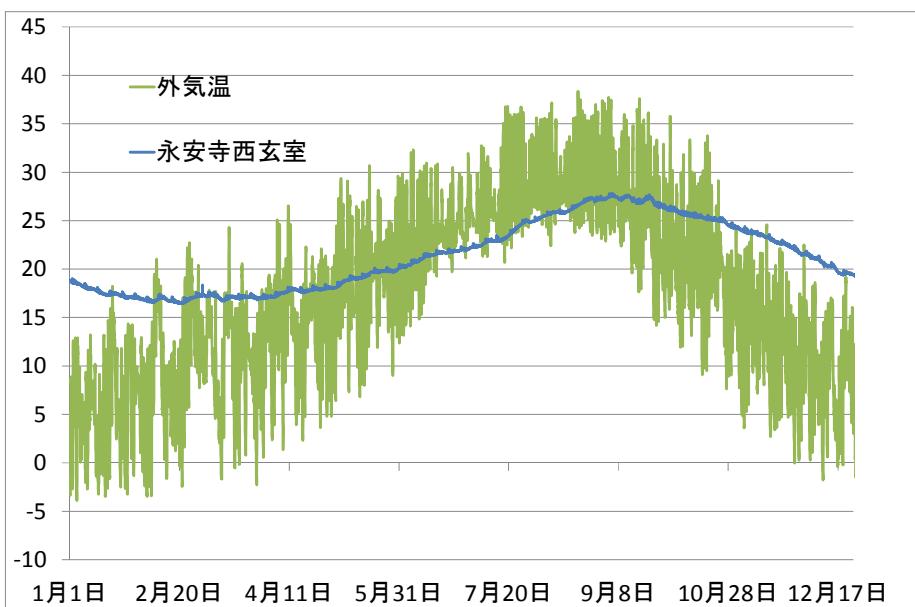
図4 永安寺西古墳の玄室の温度変動(平成22年)

一方、墳丘が浸透性、保水性が小さいソイルセメントで覆われた場合は、年平均値、年最高値ともに高くなる。永安寺西古墳の平成22年の温湿度測定結果によると玄室の年平均値は21.3°Cと外気温16.6°Cより4.7°C高く、最高温度は、27.8°Cに達している³⁾。年平均温度が高くなる理由として、日射熱の吸収による温度上昇と、保水性が小さいため降雨後の蒸発冷却効果が期待できないことによる。

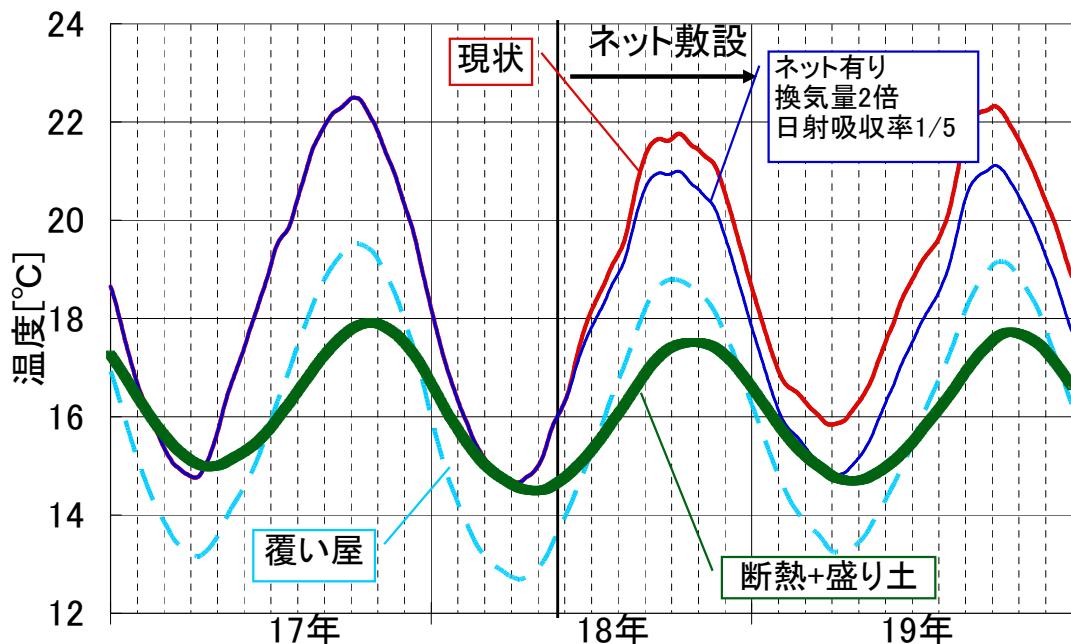
図5 闘鷄山古墳の墳丘被覆条件の違いによる第一主体室温の計算値の比較

墳丘の土厚が十分とれない場合は、墳丘に断熱材を挿入することも考えられる。上述の闘鷄山古墳の第一主体を対象に行った数値シミュレーションでは、地表面を断熱し、蒸発冷却効果を考慮し盛り土で覆った結果、年最高値は約4°C低下、平均値は18.6°Cから16°Cまで低下するという計算結果が得られている（図5）⁴⁾。

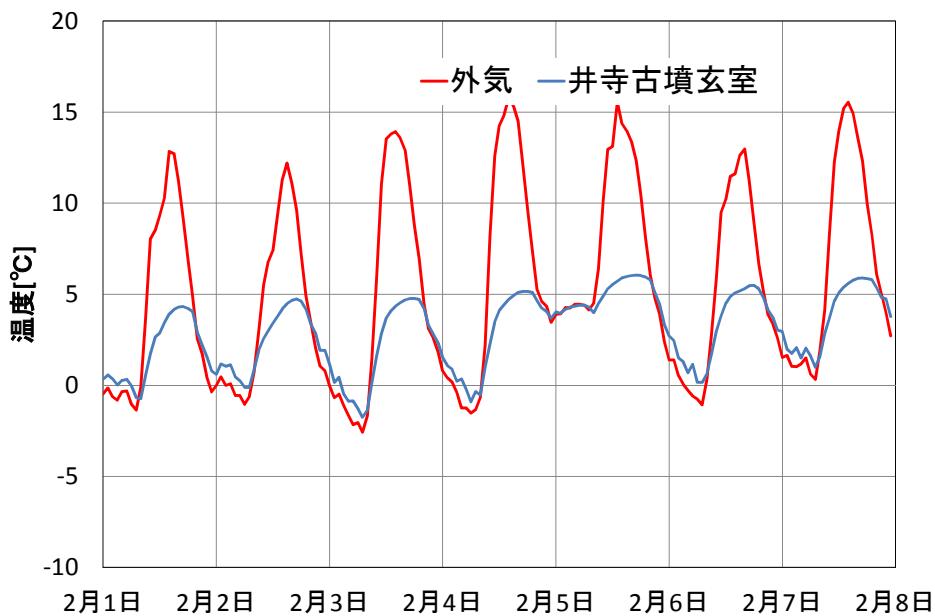
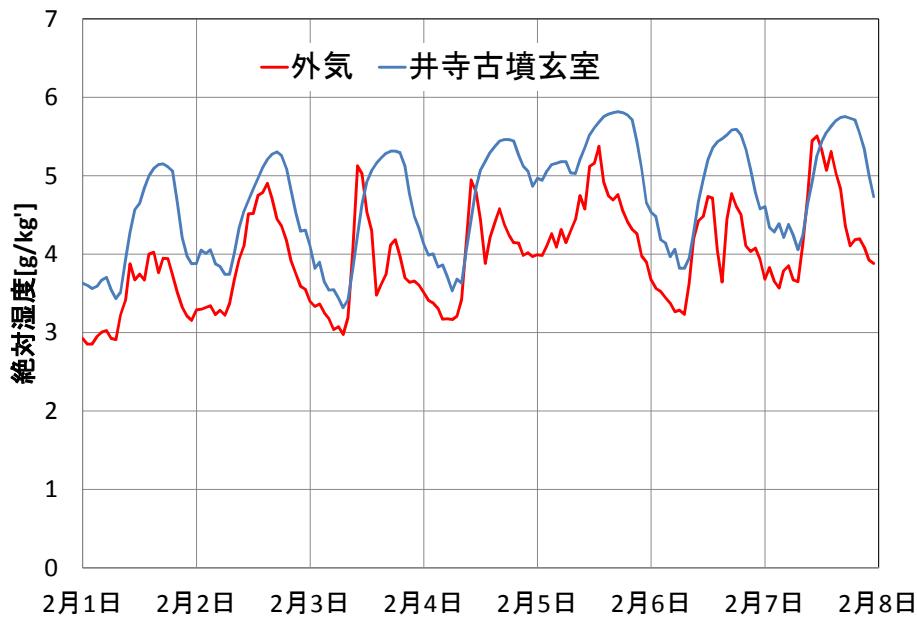
きい場合、自ずと保管空間もその影響を受けやすくなる。例えば、井寺古墳では、入口扉の気密性の低いことから、外気温湿度の日変動の影響を玄室は大きく受ける（図6、7）。

図6 井寺古墳玄室の温度変動(平成23年2月1日～7日)

図7 井寺古墳玄室の絶対湿度変動(平成23年2月1日～7日)

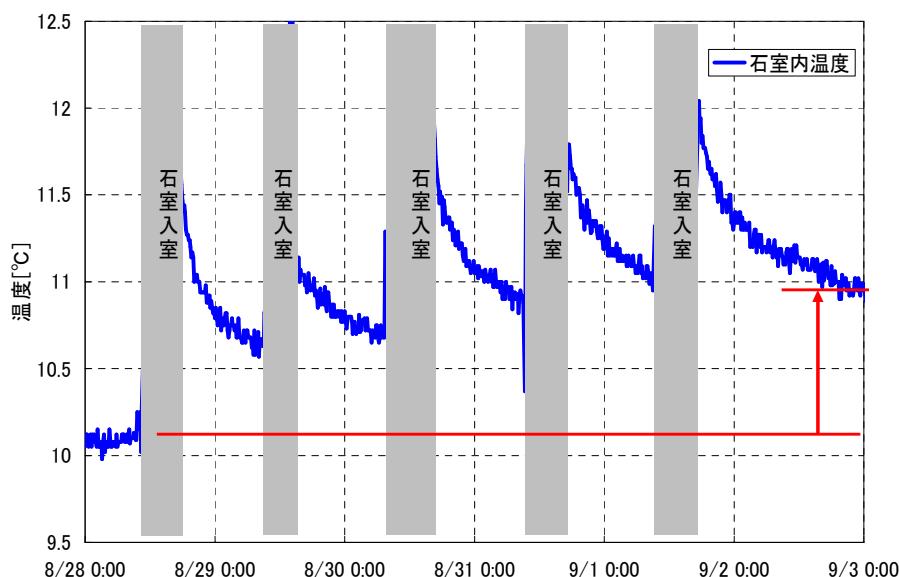
図8 高松塚古墳の平成18年解体前の石室入室前後の石室温度
(平成18年8月28日～9月3日)

間の温度、湿度を上昇させる。温度と湿度の上昇は、石室へも影響を与える。特に扉・窓の断熱性が小さく、気密性が低い程、その影響は大きくなる。保管空間に直接入室する場合、大きな影響を与える。例として、図8に、高松塚古墳の石室解体直前(平成18年)に連続して入室があった際の石室内温度の測定結果を示す⁵⁾。周囲の地盤が10°Cで制御されている状態で、5日間連続で入室があった状況であるが、前日の温度上昇の影響が加算されていく様子が見て取れる。つまり、入室によって石室内の温度は上昇し、熱が蓄積される。退室後に石室の温度は下がり、入室前の温度に近づくが、入室時間、頻度が多くなるとその蓄積により、石室の温度が徐々に上昇していくこともある。保管空間が小さい程、入室による保管空間の温度上昇は大きくなりやすくなるため、入室人数、時間、入室間隔について注意が必要である。

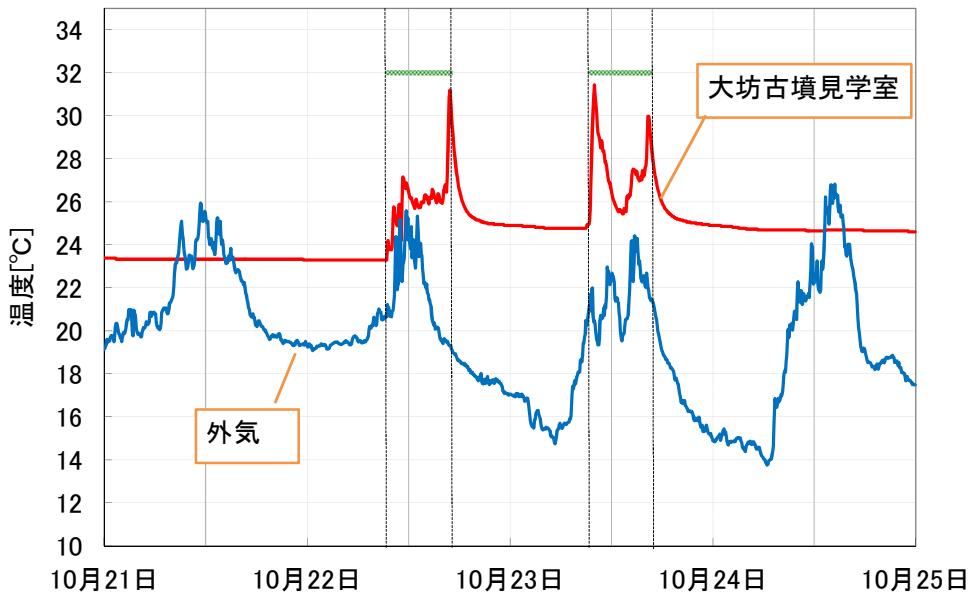
図9 大坊古墳の平成23年秋期一斉公開時の見学室の温度変動

公開時の見学室も入室により温度上昇する。例えば、大坊古墳の平成23年秋季一斉公開時には、見学室が30°Cに達するまで温度上昇し、一斉公開前後で見学室が1°C近く上昇し、蓄熱が生じている。見学室の窓、隙間からの玄室への影響の他、説明者・見学者の温熱快適性の観点から、温度上昇を抑制する必要がある。その後、平成25年春季一斉公開時に見学室を外気に開放することで、温度上昇を抑制させる公開を検討し、0.1°C～0.4°C程度の温度上昇が抑えられていることが確認されている⁶⁾。この温度上昇を抑えることをより効果的に行うためには、外気が内部の温度より低いことを前提として、見学室と外気とで積極的な熱交換等を検討する必要がある。

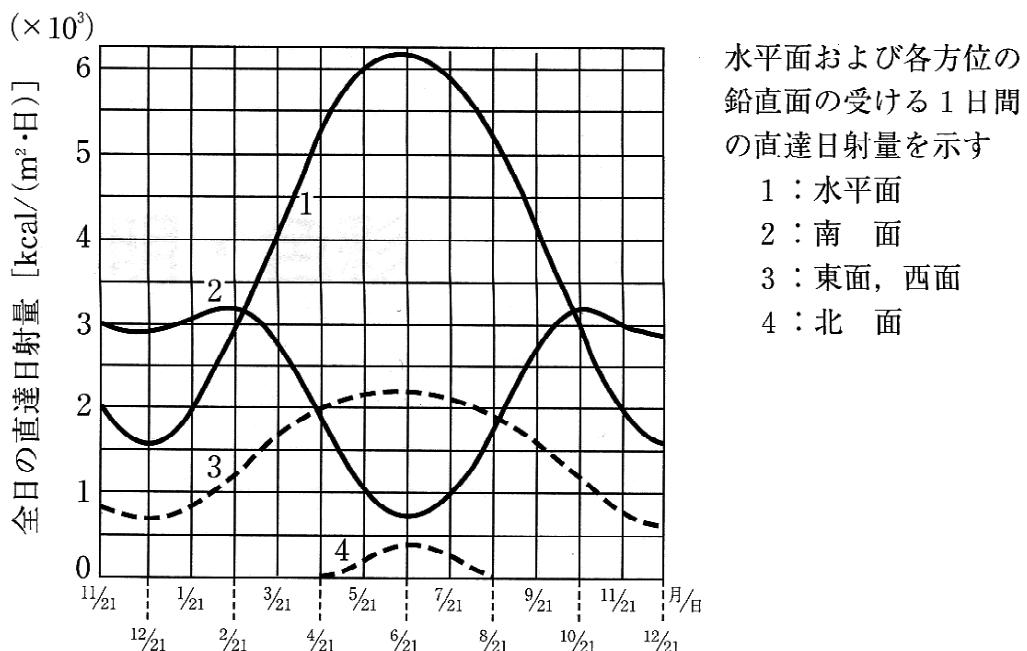
図4 水平面および各方位の鉛直面の受ける日積算直達日射量⁷⁾

墳丘全体にあたる日射吸収による蓄熱の抑制に、芝生等の植生による蒸散による冷却効果を利用することも考えられる。ただし、植生の根が墳丘に損傷を与えたり、保管空間の石組みを変形させたりしないようにしなければならない。

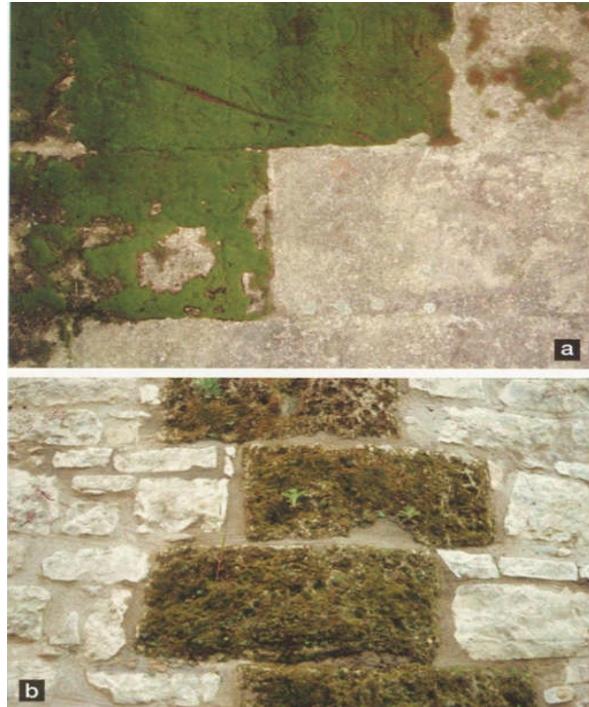
図1は同じ環境に置かれた表面状態が異なる石材での生物の発育状況を示している(Caneva and Ceschin, 2008)。表面がより多孔性で、生物や水分が保持されやすい状態であると、同じ環境条件下であっても生物がより発育するようになる。これは石材などの生物受容性が高い状態であることを意味している。実際、管理において、石材表面を傷つけるような生物の除去作業を行うと、それまでより生物受容性が高まり、かえって生物劣化を受け易くなることがある。その一方で、次節（項）で述べるように、藻類やコケ類の繁茂によって石材表面の物理化学的風化が促進されることが知られており、そのような場合もより生物受容性が高まることも指摘されている。このことを考慮すると、藻類やコケ類の除去を行う際は、そのような生物が再発しないような‘環境条件’を整えたうえで行なうことが望ましい。

図1 表面状態の異なる石材における生物の発育状況。同じ環境に置かれても石材の種類や表面状態が異なると生物の発育状況（生物受容性）も異なってくる。写真 (a) 緑藻類: J. Izco Sevillano, (b)コケ類と草本類: G. Caneva (Caneva and Ceschin, 2008) .

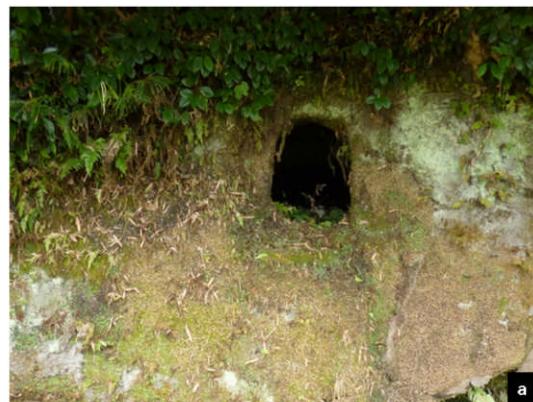
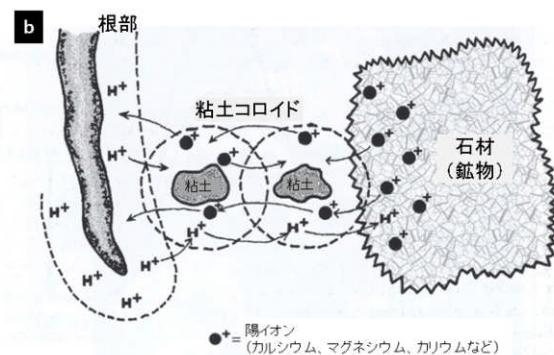
藻類や地衣類の発生は、次の遷移の‘土壤’となる場合がある。つまり藻類や地衣類が発育した部位では、やがてコケ類や草本類が出現すると考えられる（図2a）。

コケ類や草本類は仮根や根を持つため、地衣類よりも石材等の表面から深部に影響し、物理的な風化作用は劇的に大きくなる。同時に、根の影響で石材等からカルシウム、マグネシウム、カリウムなどの陽イオンが溶脱し、化学風化を促進させることも知られている（図2b）。現状管理のもとで、藻類や地衣類から、草本類や木本類が出現してきていないかなど植生の遷移についても定期的・継続的に定性・定量的な監視が行われることが理想である。その際、繰り返しになるが、保存すべき対象を明確にした上で、植生の管理・

図2 横穴墓の石材表面に発育したコケ類・草本類(a)と根による石材の化学風化モデル(b)。植物根による物理的な損傷だけでなく化学的な風化作用も起こる。(b) Pinna and Salvadori, 2008)

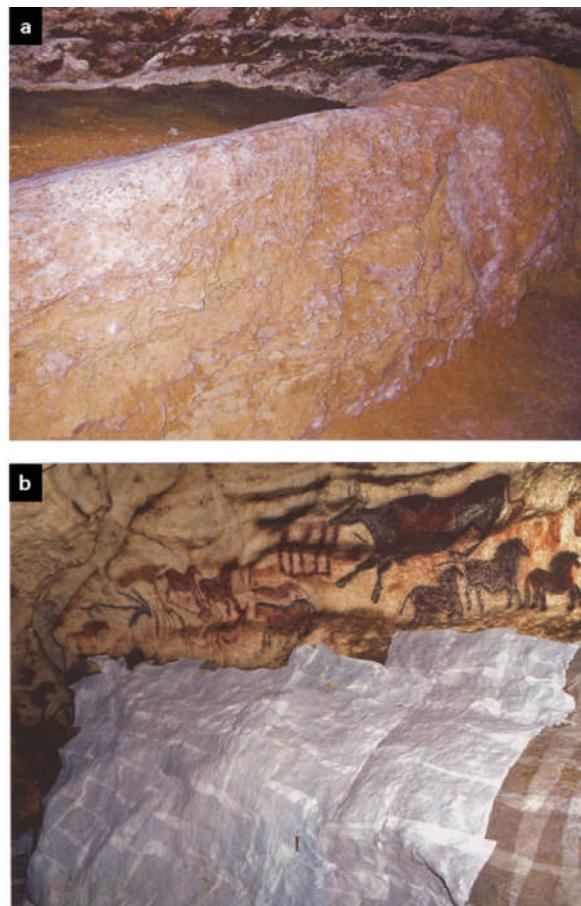
このような保存管理事例を鑑みると、現状で薬剤による殺菌処理を行っている場合は、処理作業を突如止めるとかえって大規模に微生物が発生する可能性がある。ここで指摘したいことは、薬剤に依存した管理体制の是非ではなく、

図3 ラスコー洞窟壁画で大規模に発生した微生物(カビ)による被害(a)と殺菌処理の様子(b)(Orial et al, 2009).

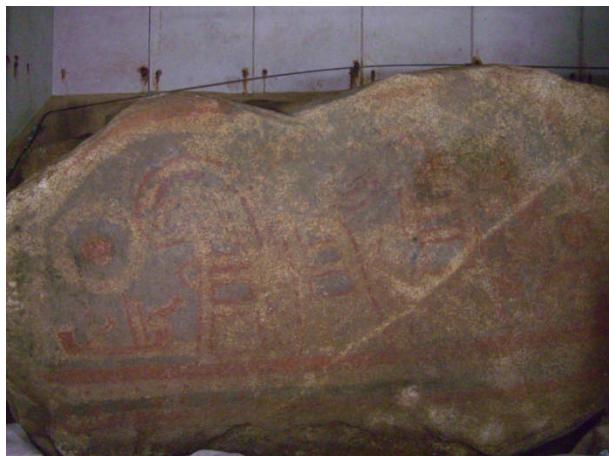
壁画表面にカビの発生がみられる状況

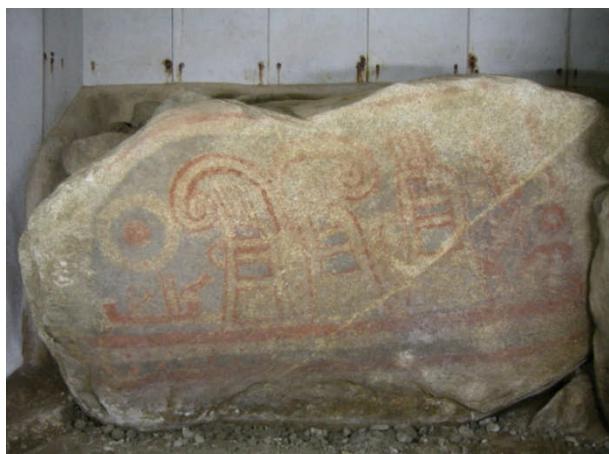
壁面のクリーニング作業終了後の状況

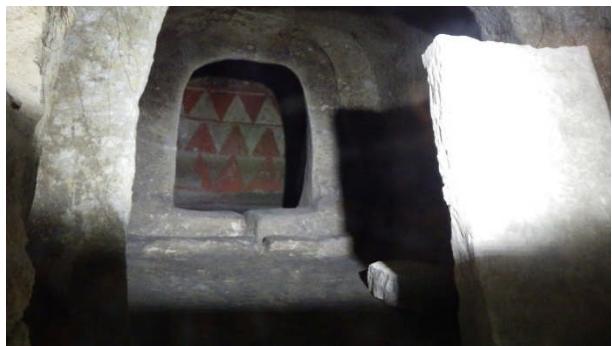
中田横穴の羨道部分より奥室の様子

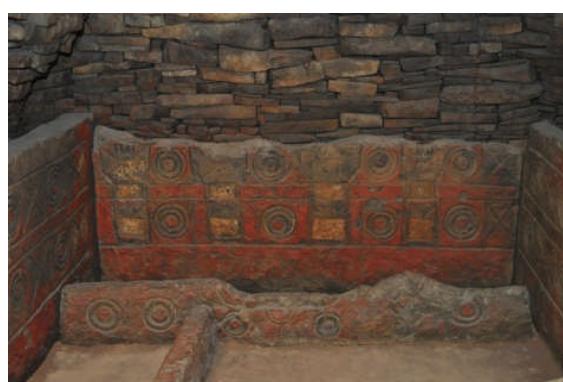
写真1 千金甲古墳レプリカ
本文-66

レプリカ作成時の保存状態を忠実に再現しているもので、後世に生じた割れや傷まで再現しているものもある。代表的な例としては熊本県立装飾古墳館（以下、「古墳館」という。）の千金甲古墳レプリ

力（写真1）がある。

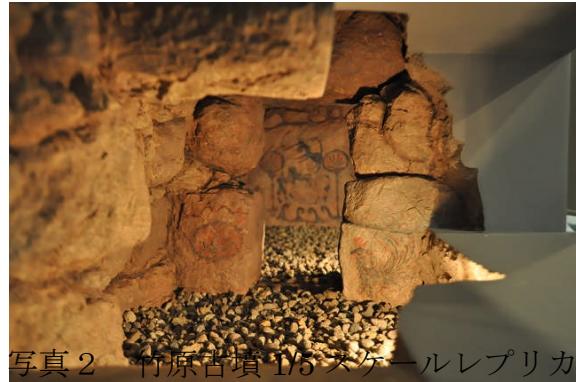
写真2 竹原古墳 1/5スケールレプリカ

実物資料をスケールダウンさせたものである。多くの場合、現状を忠実に復元している場合が多い。代表的な例としては、古墳館が所有する竹原古墳の1/5スケールのレプリカ（写真2）がある。

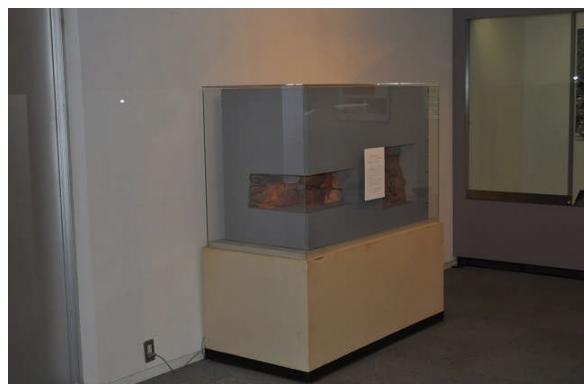
写真4 竹原古墳と田代太田古墳の2基のミニチュアレプリカ

また、常設展示室では福岡県宮若市の竹原古墳と佐賀県鳥栖市の田代太田古墳の2基のミニチュアレプリカを展示している。(写真4)

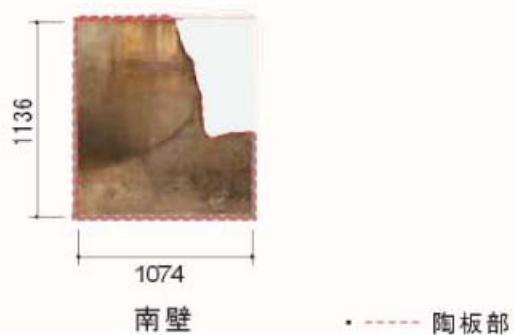
陶板製作にあたっては、図像だけでなく質感においても原画に近づくことが重要な課題であった。原図が持つ刻線（下書きの際ついたとされる漆喰の凹み）や膨らみ等の貴重な情報を失わないようにする必要があり、そのため度重なる試作品の製作が繰り返された。その結果、でき上がった完成品は、

色や描線に止まらず、刻線や壁面の膨らみ、漆喰細部の微妙な凹凸に至るまで、壁画の持つ多様な物質的情報を再現することに成功した。特に、陶板特有の表面の濡れたような質感は、湿りを帯びた漆喰の持つ独特の表情を巧みに表わしており、現時点で考え得る最も適切な素材選択であったといえる。これを石室の形に組み合わせることで、石室内部に置かれた壁画の状況を臨場感を持って理解することが可能となった。

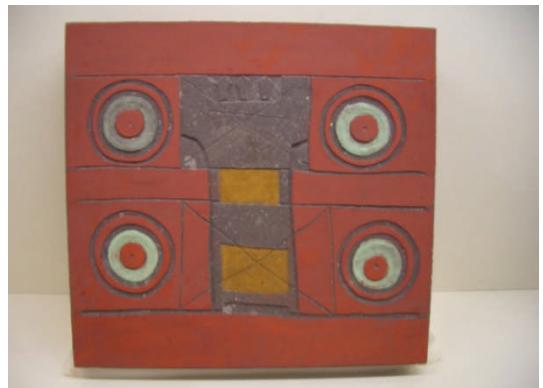
石工に依頼して製作した石材レプリカを用いて測色によるモニタリングを試行、現在は保存環境に応じ、調査項目を選択して実施している。福岡、熊本では、装飾の見えが良かつたり、悪かつたりした場合、「今日は機嫌が良い、機嫌が悪い」という表現で話されてきた。こうした見えの違いは、入室

による影響（横山古墳）と、季節変化（釜尾古墳、田代太田古墳）などいくつかの原因があった。何れの場合も、直接の要因は結露によって顔

料表面が濡れるためであり、乾いたから装飾が見えにくい、濡れたから見えやすいとは一概に言えない（顔料、石材で異なる）ことなどが判明している。

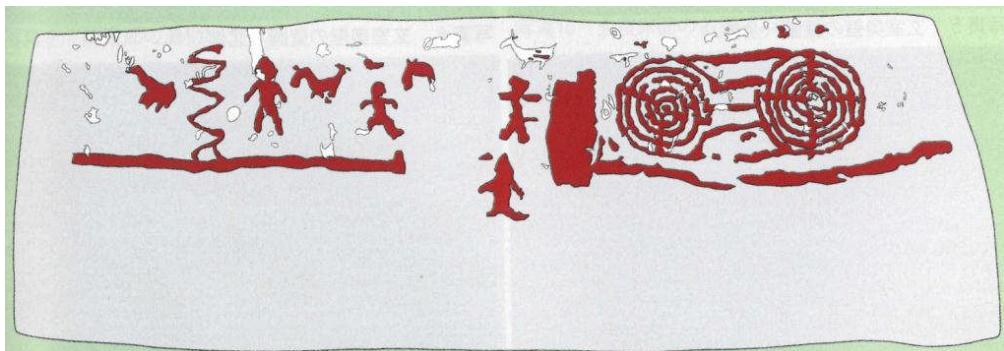
図1 玄室奥壁の壁画実測図

奥壁右側には盾と思われる長方形の図形とともに連結した一対の渦巻文が描かれている。この渦巻文は、表現方法は異なるものの泉崎横穴等福島県内の他の装飾横穴と共にモチーフとしてよく知られている。

また、天井部、側壁には赤色顔料等による円形の文様が描かれている。

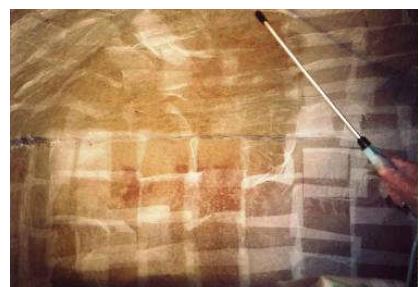
玄室壁面の洗浄作業

泉崎村は、平成12年度に発覚した巨額な財政赤字により自主的財政再建を余儀なくされ、支出財政について超緊縮の予算状況にあったが、郷土のシンボルである泉崎横穴の現状を重く受け止め、平成17年度より泉崎横穴修復委員会を発足し、再公開を前提として修復事業に着手した。当初は、緊急性の高い玄室内部に限定して修復を行うべく2か年の計画でスタートしたが、修復委員会からの助言により横穴外部や公開環境を含めた全体環境の修復を目指して3か年事業に切り替えて実施することとなった。その初年度には、外部施設の建設と一部保存環境復元及び環境調査を行った。その成果と玄室内部の安定化を確認したのち翌平成18年度には玄室及び前庭部の洗浄・防カビ処理やひび割れ部の樹脂補強などの内部環境修復を実施した。最終年度には前年度までの修復成果を検証し、補助的な内外部の修復と一般公開のための環境整備を実

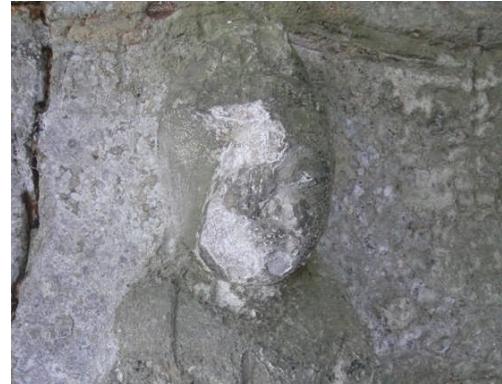
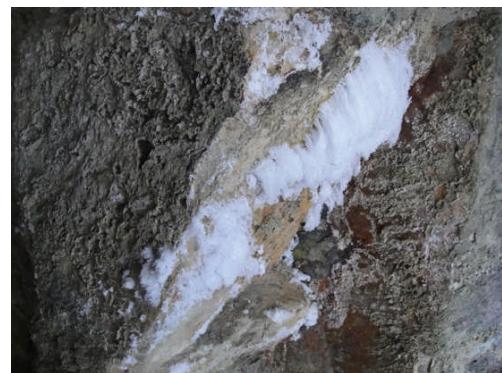
装飾古墳をはじめとして、遺跡は主として土、石材、あるいはレンガなどで構成される。これらはいずれも多孔質材料と呼ばれ、材料内部の空隙を水分が移動するため、それに伴い様々な劣化が引き起こされる。中でも、材料内部の水に溶けていた塩が、材料表面において析出することで引き起こされる塩類風化は、材料表面の粉状化や剥離などの不可逆的な破壊を引き起こし（図1）、かつその進行が比較的速やかであることから、遺跡を構成する材料や周辺の水質、気象条件から、塩析出の可能性について予測することは遺跡保存においては極めて重要と言える。ここでは、遺跡保存においてしばしば問題となる代表的な塩類と、それらが引き起こす劣化のメカニズムについて概観し、塩類風化による材料の劣化の程度、進行速度に影響をおよぼす因子について述べる。

図1 上：塩の析出により表層が剥離した磨崖仏、下：塩析出箇所（拡大）

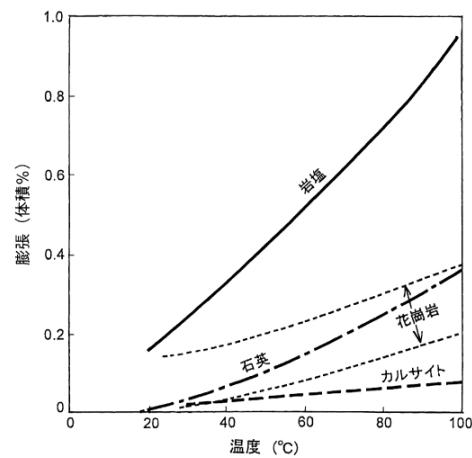
図2 塩化ナトリウムの熱膨張率³⁾

ある種の塩では岩石と比較して熱膨張率が大きい。ここでは塩化ナトリウム（岩塩）の熱膨張率を図2に例として示す。屋外に位置し直達光があたる石材では、夏期に表面温度が50°Cを超えることも珍しくなく、材料の空隙壁に対して圧力が作用することが図から明らかである。塩化ナトリウムの他に、硫酸カルシウム、塩化カリウムや硝酸ナトリウムが比較的熱膨張率の大きな塩である。

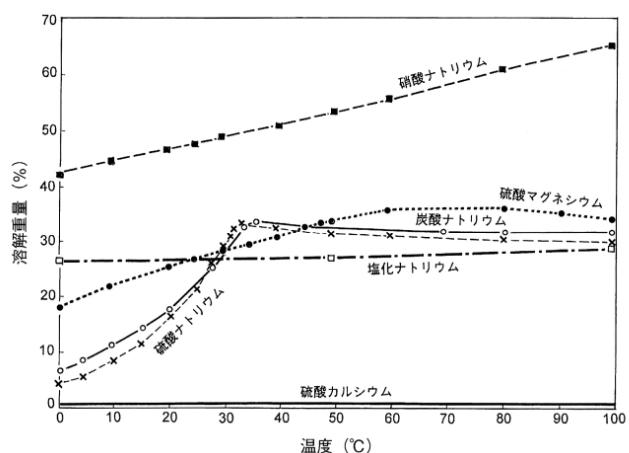
図4 塩の溶解度温度依存性⁵⁾

溶解度の温度依存性を図4に示す。硫酸ナトリウム、炭酸ナトリウムは32°C付近を境に、低温側では温度依存性が極めて大きいことが認められる。一般に、これら塩の析出においては、水分蒸発により塩溶液が濃縮されて析出するというプロセスよりも、雰囲気温度の低下により、溶解度が急激に低下することで塩が析出する、というプロ

ロセスの方が重要と指摘されている⁶⁾。したがって、温度、湿度ともに低下する冬期において、これらの塩による劣化が急速に進行すると示唆される。
