# 古墳壁画の保存活用に関する検討会 装飾古墳ワーキンググループ報告書(案)

平成26年3月●日

古墳壁画の保存活用に関する検討会  
装飾古墳ワーキンググループ

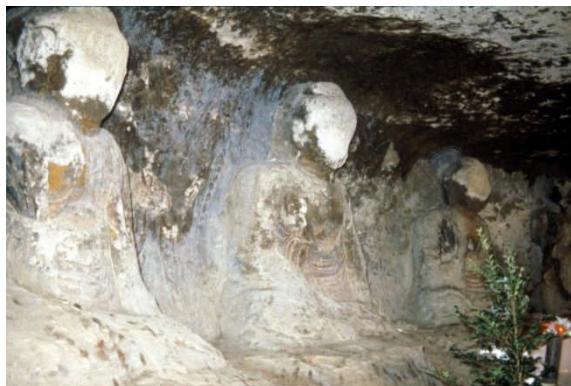
写真1 史跡薬師堂石仏

国指定史跡である薬師堂石仏は、岩窟に6体の浮き彫りと2体の線刻された石仏があって、木造の覆屋で覆われている。現在、石仏の表面はほとんど剥落し、析出した塩類で白く覆われている（写真1）。調査するまで石仏の劣化は主に塩類が析出したことによる風化が原因と考えられていた。しかし一年を通して調査した結果、塩類の析出だけでなく石仏に含まれる水が冬期に凍

結して、石の表面を剥落させることも明らかになった<sup>4)</sup>。そこで凍結破壊を防ぐための保存対策として、覆屋の断熱性を高めて覆屋内の気温が氷点下にならないようにすることと、覆屋の屋根の上にもう一つ、岩窟のある小山の尾根をまたぐように二重屋根を新たにかけ、裏山からの雨水の浸入を減らすこととした。

保存工事の結果、覆屋内の気温は冬期でも氷点下にならず、裏山からの水の浸入も減って目立った凍結破壊は起こらなくなり、塩類の析出も少なくなった。しかし工事の都合上、断熱のための覆屋の密閉工事を、水の浸入を防ぐ二重屋根設置工事より先に行なったために、覆屋内の湿度が一時的に高くなり覆屋の一部にカビが発生した。このように文化財の劣化要因は互いに関係し合っているので、一つを解決しても新たに他の問題が起きることがある。保存対策を立てる時は、複数の工事をどの順序でいつ行うかよく検討することが必要である。

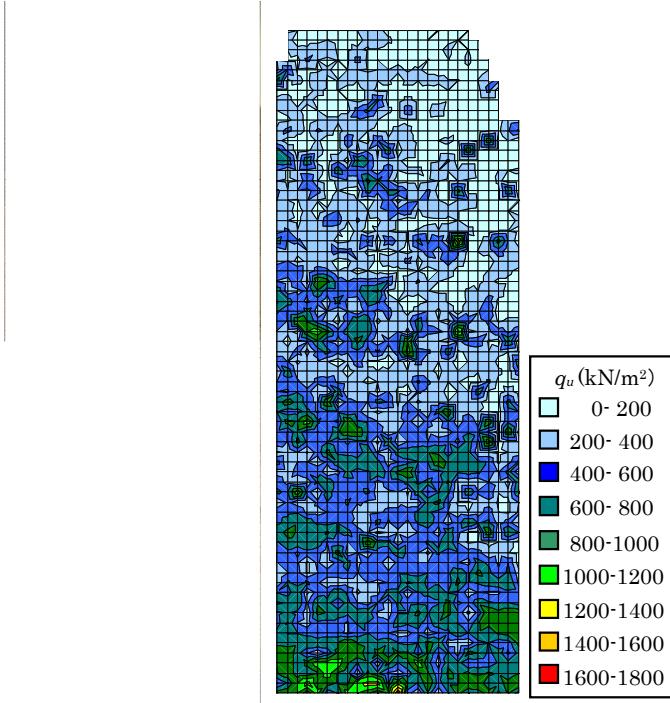
図2 針貫入試験による高松塚古墳墳丘面の強度分布測定の一例<sup>2)</sup>

入試験は、貫入が停止した時の貫入力  $P(N)$  とその時の針貫入量  $L(mm)$  又は、針の貫入量  $L$  が最大の 10mm になった時の貫入力  $P(N)$  のいずれかを用いて針貫入勾配  $\square\square = P/L$  (N/mm) を算定する。針貫入勾配と一軸圧縮強さ  $q_u(kN/m^2)$  の関係を事前に較正試験によって求めておけば、墳丘断面において貫入試験を行うことによって対象物を破壊することなく換算された土の強度を得ることができる。図2に高松塚古墳南側墓道部東壁版築における針貫入試験結果の一例<sup>2)</sup>を示す。

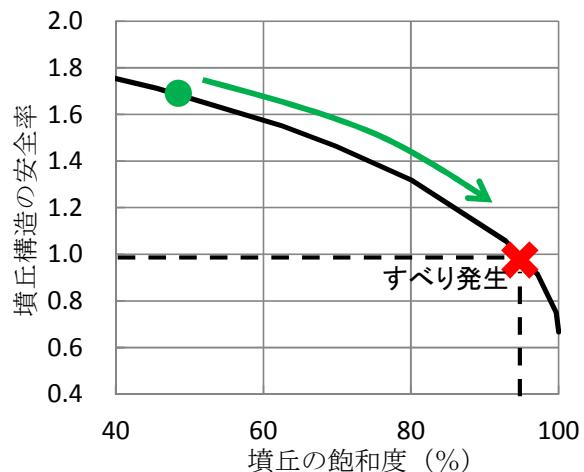
図3 降雨浸透に伴う墳丘飽和度の上昇と構造不安定化

降雨時に雨水が墳丘に浸透し、土中の水分量が増加すると土全体の質量が大きくなる。一方水分量が増大すると土の強度は低下するため、土構造物の安定性は急激に低下する。図3は降雨時に墳丘の安定性が低下するメカニズムを模式的に示したものである。墳丘の強度を把握することによって、外力を受けた場合の安定性評価が可能となり、古墳の保全に寄与する情報を得ることができる。

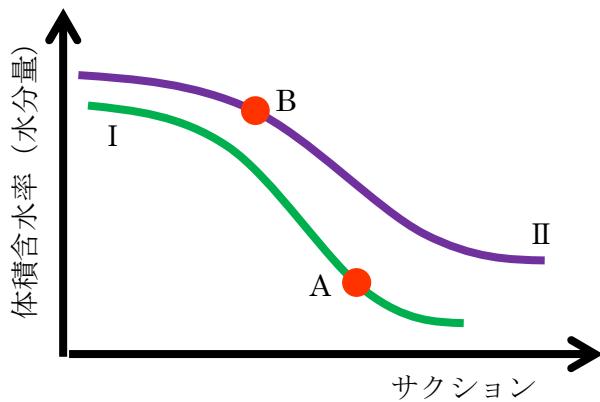
図4 不飽和土の水分保持特性の模式図と

とになる。一般に墳丘に用いられるような締め固めやすい細粒分混じりの砂質土の場合、 $10^{-3} \sim 10^{-4}$  cm/s 程度の透水係数（水の流れやすさを示す値）を有しているが、飽和度が低くなると透水性は低下することが知られている。一方、土粒子間隙に水と空気が併存している状態では、表面張力に起因する吸引力（サクション）が発生する。サクションは土の種類、同じ土であっても密度や含水比によって変化するため、例えば既存の墳丘に復元のために人工的な盛土をすりつけるような場合、同じ土を使って復元土と既存墳丘とはできるだけ同じ密度、含水比にすることが望ましい。なぜなら、性質の異なる土の境界部では、強度の違いによるすべりの発生、サクションの違いによる水分移動が生じるため、浸透した雨水が墳丘の内部、石室に向かって浸透することも起こりうる。図4は不飽和度のサクションと含水率の関係を示したものである。土の種類によって含水率とサクションの関係は異なる。例えば既存墳丘をI、復元墳丘をIIとする。現在IがA、IIがBの状態にあると境界の水分はサクションの強いIに向かって浸透することになる。これば内部の石室にとては良くない状態であり、復元土としてIIを用いる場合は、Iとサクションが同等となる含水率にして盛土を構築することが望ましい。一方、サクションを同等にするために水分量を変化させると締固めにとって不適切な含水率となってしまうこともあり得る。その場合は復元土を適切なものに換えることも選択肢となる。

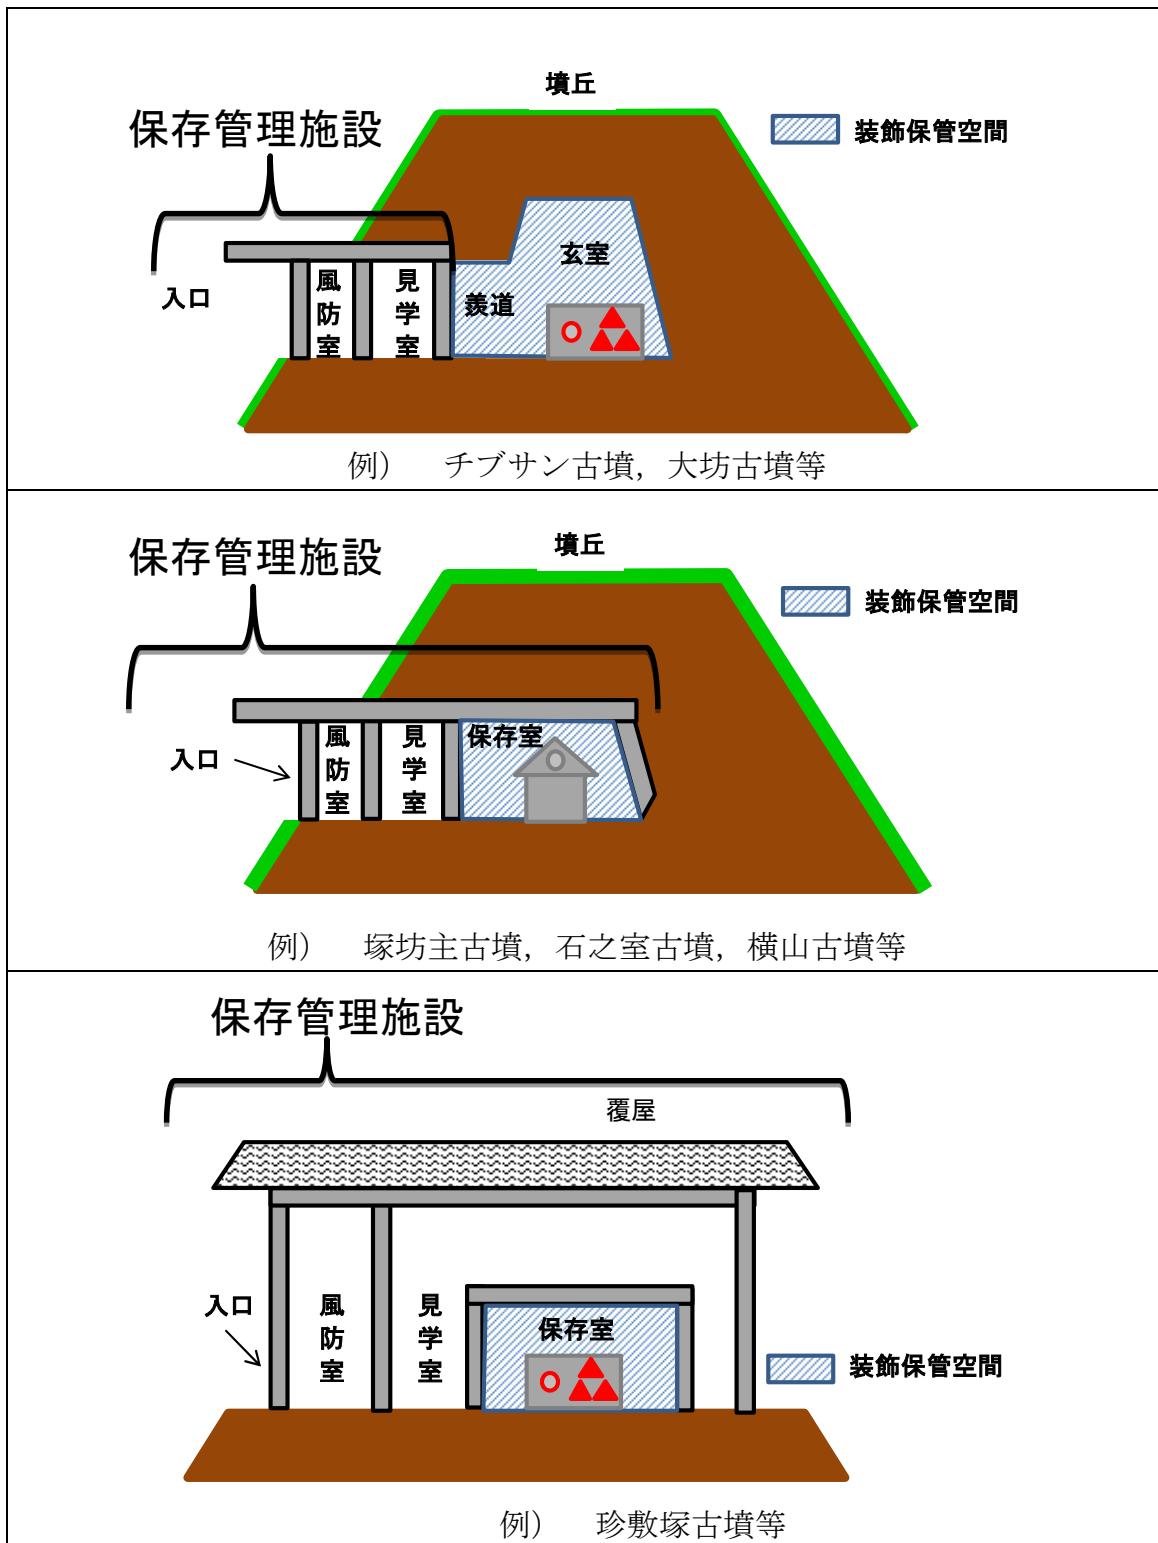
図1 装飾古墳とその保存施設の各部名称

ものの保存環境については、図1に装飾古墳とその保存施設の各部名称を示す。古墳の遺構として残っている空間については、そのままの名称を用い、保存施設として後から作ったものについては、図のような名称を用いる。装飾が保管されている空間は、ここでは装飾保管空間と総称する。これは、玄室、羨道などが残っている空間の他、後から装飾を保存するために造られた空間を含む。後者の空間をここでは保存室と呼ぶ。装飾保管空間の手前の部屋との間に、窓が設けられて内部の観察が可能な場合は、この部屋を見学室と呼ぶ。保存施設の外扉から入ってすぐの部屋は、装飾保管空間への外気の直接の影響を防ぐ空間であり風防室と呼ぶ。ただし、この空間が見学室の機能を持っている場合は、風防室兼見学室と呼ぶ。

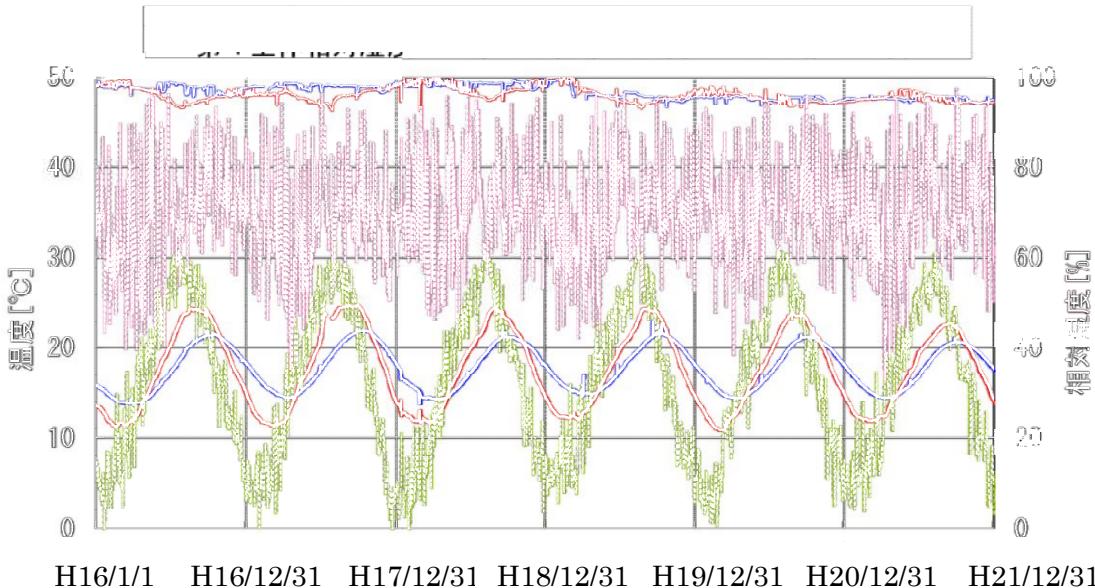
図2 關鶴山古墳の石室内温湿度変動

11.9°Cとなり、温度振幅は深度の深い第2主体の方が大きく、土厚が大きい程、外部の温度変動の影響が小さくなることが分かる<sup>1)</sup>。また内部湿度はいずれも90%以上の高湿な環境となっている。

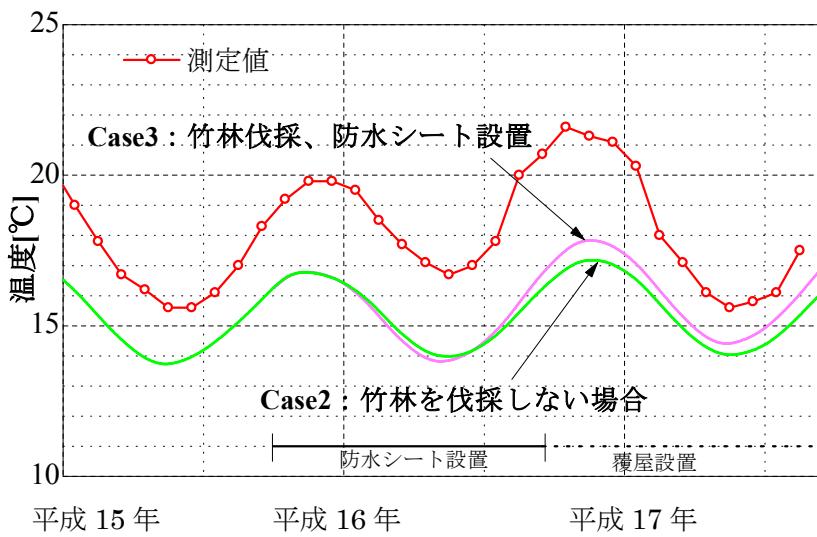
図3 竹林を伐採しない場合と、竹林伐採後防水シートを設置した場合の高松塚古墳の石室温度の計算値の比較

また、墳丘の被覆条件は、内部の年平均温度、最高、最低温度に影響を与える。高松塚古墳の石室内のシミュレーション結果から、平成16年末頃には、竹林を伐採した後、墳丘上段に防水シートを設置し続けた場合は、墳丘の竹林を伐採しなかった場合より0.7°C高くなっている（図3）<sup>2)</sup>。この理由として、竹林の伐採による竹林の日射遮蔽効果と、竹林、土壤からの蒸散・蒸発による冷却効果がほとんど無くなることの方が防水シートの設置によって日射吸収が小さくなることより、大きく影響して、温度上昇が大きくなったと考えられる。植生は、日射を遮蔽し、蒸散の効果もあるため、一般的には温度上昇抑制効果が期待できる（ただし、温度が上昇する場合もあり得る）。

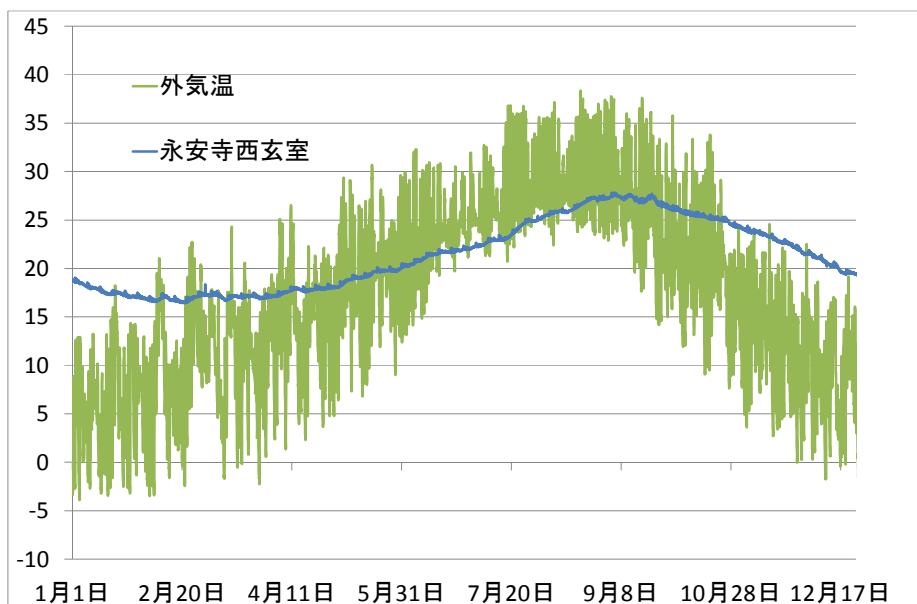
図4 永安寺西古墳の玄室の温度変動(平成22年)

一方、墳丘が浸透性、保水性が小さいソイルセメントで覆われた場合は、年平均値、年最高値ともに高くなる。永安寺西古墳の平成22年の温湿度測定結果によると玄室の年平均値は21.3°Cと外気温16.6°Cより4.7°C高く、最高温度は、27.8°Cに達している<sup>3)</sup>。年平均温度が高くなる理由として、日射熱の吸収による温度上昇と、保水性が小さいため降雨後の蒸発冷却効果が期待できないことによる。

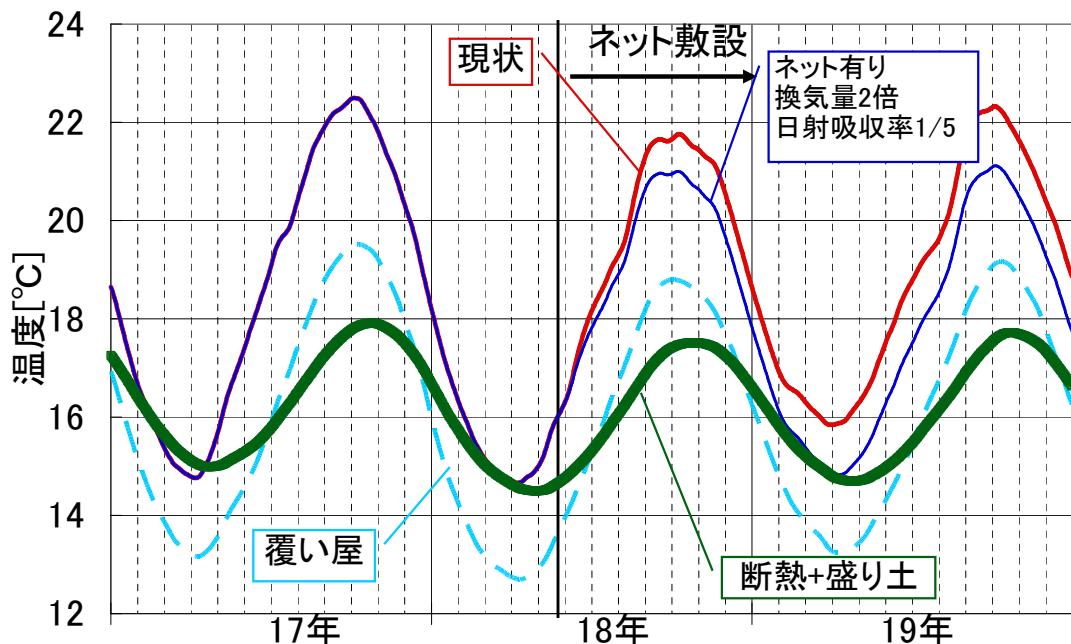
図5 闘鷄山古墳の墳丘被覆条件の違いによる第一主体室温の計算値の比較

墳丘の土厚が十分とれない場合は、墳丘に断熱材を挿入することも考えられる。上述の闘鷄山古墳の第一主体を対象に行った数値シミュレーションでは、地表面を断熱し、蒸発冷却効果を考慮し盛り土で覆った結果、年最高値は約4°C低下、平均値は18.6°Cから16°Cまで低下するという計算結果が得られている（図5）<sup>4)</sup>。

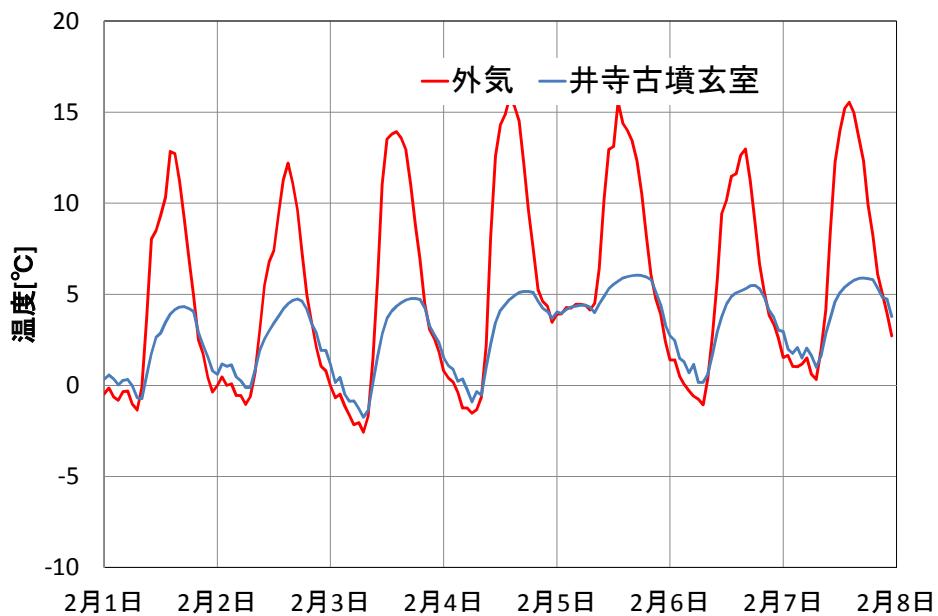
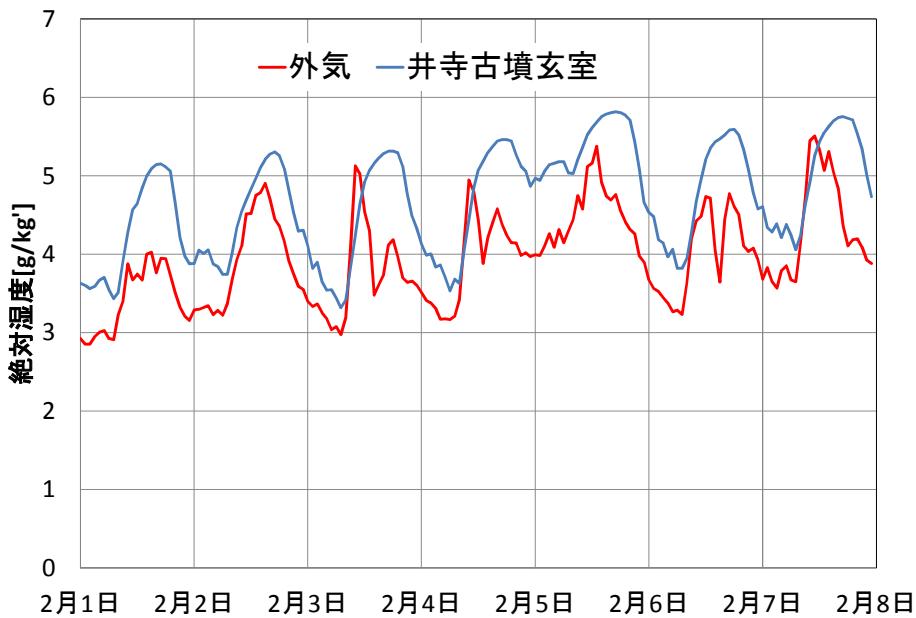
保管空間の気密性は、保管空間に隣接する部屋（見学室、風防室、羨道等）との空気のやりとりに影響を与える。隣接する部屋が外気とのやりとりが大きい場合、自ずと保管空間もその影響を受けやすくなる。例えば、井寺古墳では、入口扉の気密性の低いことから、外気温湿度の日変動の影響を玄室は大きく受ける（図6、7）。

図6 井寺古墳玄室の温度変動(平成23年2月1日～7日)

図7 井寺古墳玄室の絶対湿度変動(平成23年2月1日～7日)

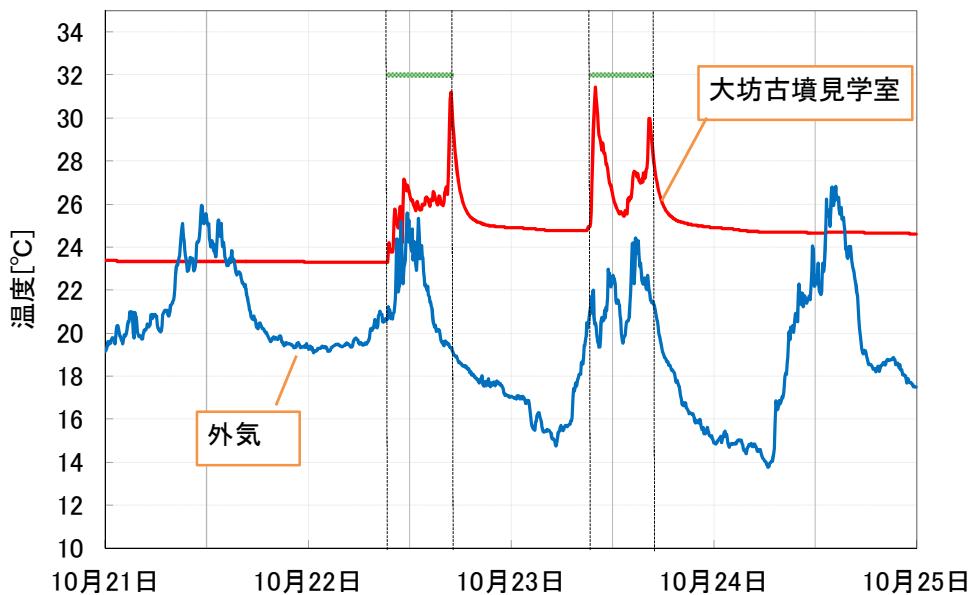
図9 大坊古墳の平成23年秋期一斉公開時の見学室の温度変動

公開時の見学室も入室により温度上昇する。特に見学室の室内側表面で断熱が施されている場合、入室により温度上昇が大きくなりやすい。例えば、大坊古墳の平成23年秋季一斉公開時には、見学室が30°Cに達するまで温度上昇し、一斉公開前後で見学室が1°C近く上昇し、蓄熱が生じている。見学室の窓、隙間からの玄室への影響の他、説明者・見学者の温熱快適性の観点から、温度上昇を抑制する必要がある。その後、平成25年春季一斉公開時に見学室を外気に開放することで、温度上昇を抑制させる公開を検討し、0.1°C～0.4°C程度の温度上昇が抑えられていることが確認されている<sup>6)</sup>。この温度上昇を抑えることをより効果的に行うためには、外気が内部の温度より低いことを前提として、見学室と外気とで積極的な熱交換等を検討する必要がある。

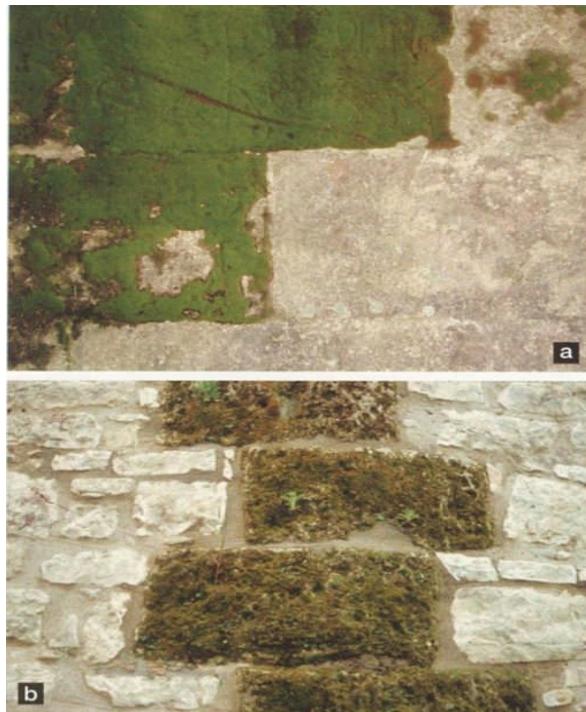
図1 表面状態の異なる石材における生物の発育状況。同じ環境に置かれても石材の種類や表面状態が異なると生物の発育状況（生物受容性）も異なってくる。写真 (a) 緑藻類: J. Izco Sevillano, (b)コケ類と草本類: G. Caneva<sup>3)</sup>

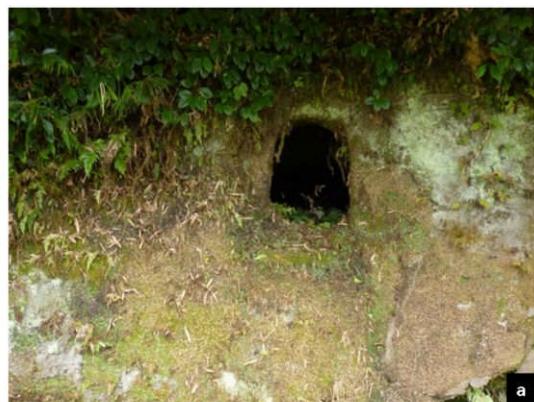
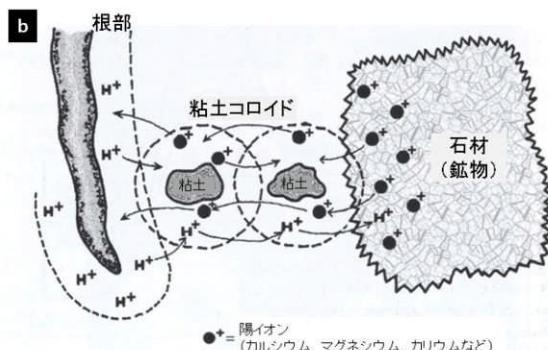
コケ類や草本類は仮根や根を持つため、地衣類よりも石材等の表面から深部に影響し、物理的な風化作用は劇的に大きくなる。同時に、根の影響で石材等からカルシウム、マグネシウム、カリウムなどの陽イオンが溶脱し、化学風化を促進させることも知られている(図2b)。現状管理の下で、藻類や地衣類から、草本類や木本類が出現してきていないかなど植生の遷移についても定期的・継続的に定性・定量的な監視が行われることが理想である。その際、繰り返しになるが、保存すべき対象を明確にした上で、植生の管理・対策を講じることが望ましい。

図2 横穴墓の石材表面に発育したコケ類・草本類(a)と根による石材の化学風化モデル(b). 植物根による物理的な損傷だけでなく化学的な風化作用も起こる. (b) Pinna and Salvadori<sup>6)</sup>

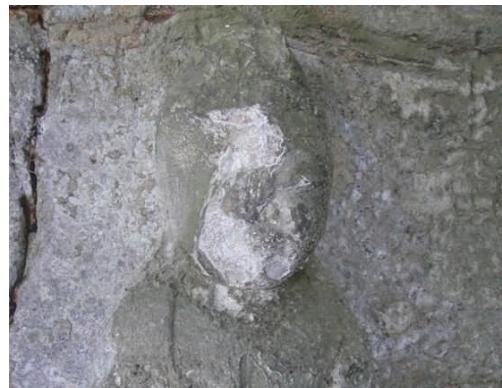
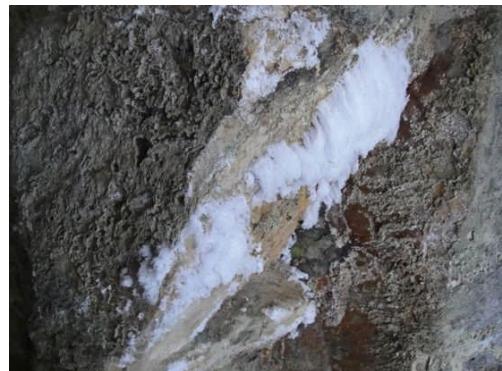
図1 上: 塩の析出により表層が剥離した磨崖仏、下: 塩析出箇所(拡大)

陸域において、雨水として土や石材などの多孔質材料へ浸透した水は、材料中の様々な成分を溶かすことで塩の起源に富んだ水へと変化する。材料と空気が接する材料表面付近では水分が盛んに蒸発しているため、材料中の水分は材料表面へ溶質を伴って移動する。材料表面に近づくにつれて液相水の移動は非常に緩慢となり、代わって水蒸気による水分移動が卓越する。このような箇所で塩の移動は停滞し、同時に水分蒸発が進行することで塩濃度が増加し、溶けきれなくなった塩が材料の空隙内部で析出する。あるいは、外気温の変化によって、塩濃度が溶解度を上回ったときも同様に、材料の空隙

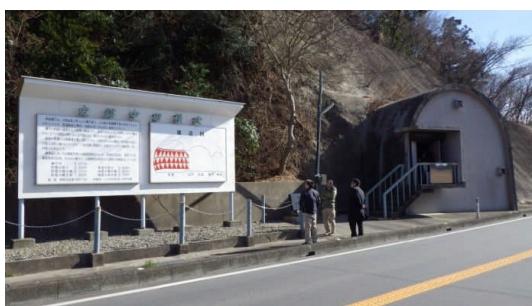
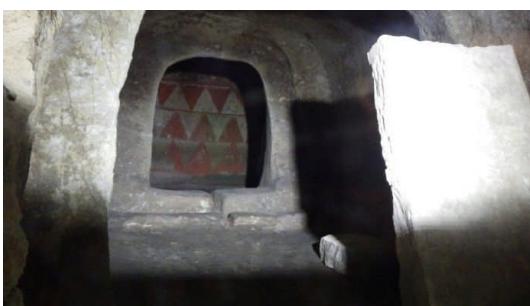
熊本県の永安寺西古墳では近年の豪雨によって、古墳本体を覆っている保存管理施設に亀裂が入った。これについては応急措置と防水シートの敷設による災害復旧工事が実施された。また、平成23年3月の東日本大震災では、福島県の中田横穴において、横穴本体と保存管理施設の間に隙間が生じたため(図1)、平成25年度に災害復旧工事が進められている。また、中田横穴は羨道部の閉塞石もひび割れて石がずれたため、ずれた石材については、応急的に別置きする措置がとられた(図2)。

図1 中田横穴の保存管理施設外観

図2 中田横穴の羨道部分より奥室の様子

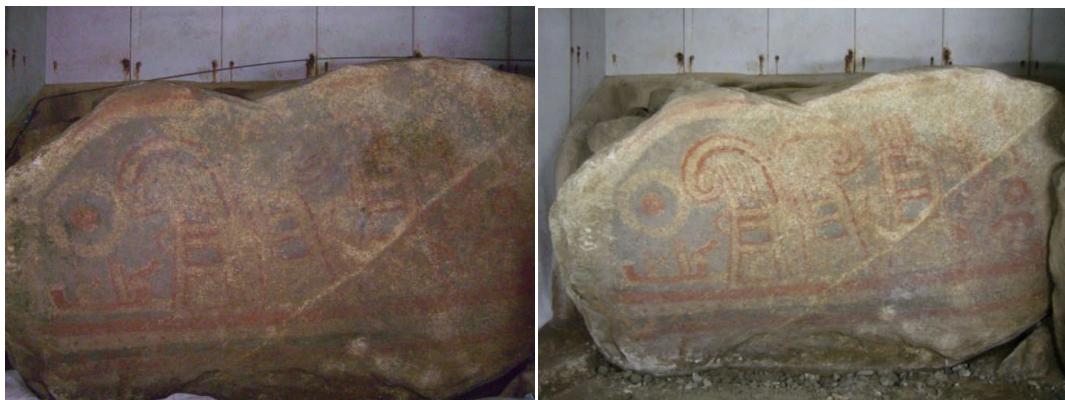
福岡県の珍敷塚古墳では、昭和50年度に保存管理施設が設置され、保存・管理がなされてきたが、平成20年9月に施設の保存庫内部でカビの発生が確認され、一般公開を中止し殺菌の措置がとられた。その後、カビは装飾のある奥壁まで繁殖範囲を広げたため（図3），地元うきは市教育委員会は事態の経緯とその後の処置について、県を通じて文化庁と協議を行った。翌10月から文化庁および東京文化財研究所等による現地指導により、カビの沈静化をはかり経過観察が続けられた。平成21年4月には、カビの沈静化がはかられたため、紫外線照射等による修理事業が実施され、カビ等の除去が行われた（図4）。その後も環境調査が継続的に行われ、今後のカビ発生の抑制やより良い保存・管理の実現が目指されている。

図4 壁面表面にカビの発生がみられる状況      図5 壁面のクリーニング作業終了後の状況

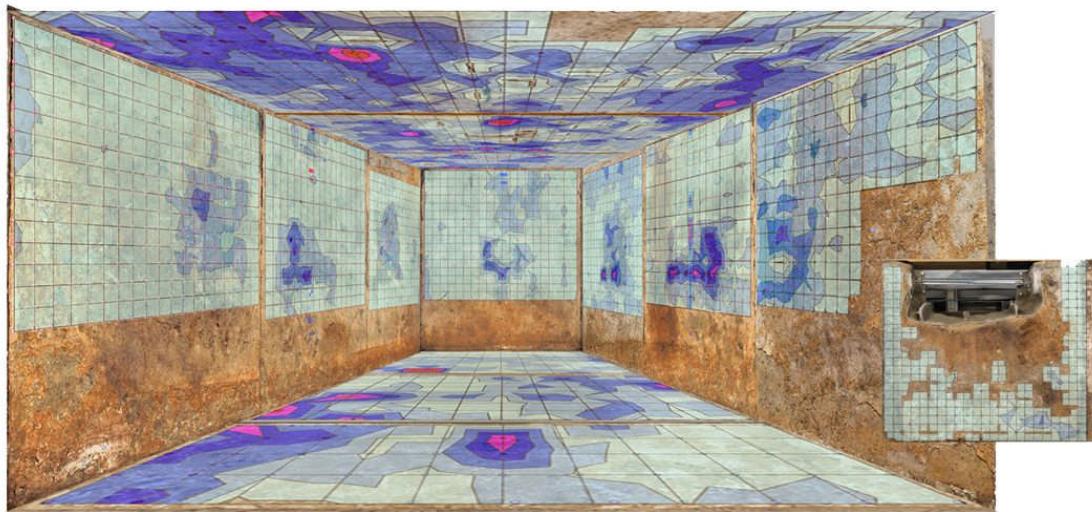
図3 高松塚古墳石室内漆喰における鉛の分布

図3は古墳石室内における鉛の分布を示したものである。石室内の全ての面において鉛が検出されることが明らかとなった。漆喰層の凹凸による測定距離の違いの影響を詳細に検討する必要があるが、天井石の鉛の検出強度は他の壁石よりも大きい傾向が認められる。四神、東西女子群像および東西男子群像が描かれている部分、すなわち図像のある部分の鉛の検出強度は余白の部分よりも大きい。また、日像及び月像の直下には、顕著に帯状に分布する鉛の検出強度の高い部分が存在していることが明らかとなった。一方、石室内面の下地漆喰ではなく、石材と石材を接着するのに用いられた石材間の漆喰からは鉛は全く検出されていない。

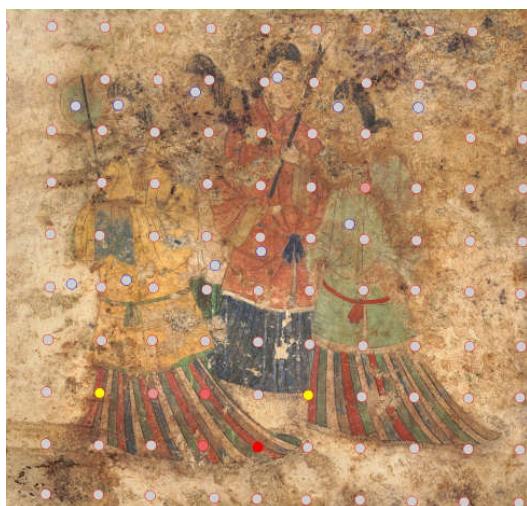
図4 高松塚古墳壁画西壁女子群像の水銀(Hg)の分布

高松塚古墳壁画の各図像に用いられている色料を推定するために、蛍光X線元素分析を行った。一例として西壁女子群像の調査結果を図4と図5に示す。図4は水銀（Hg）の検出強度を、図5は銅（Cu）の検出強度を示したものである。

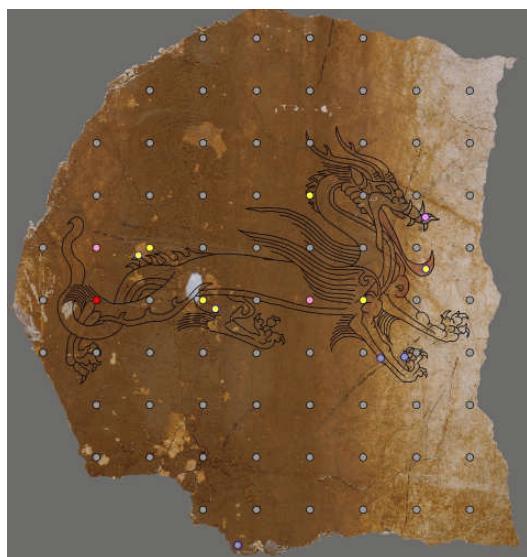
図8 キトラ古墳壁画青龍の水銀（Hg）の分布

キトラ古墳壁画の青龍の分析結果のうち、水銀の分布と銅の分布をそれぞれ図8と図9に示す。青龍の舌部には赤色の色料が認められる。この部分から水銀（Hg）が検出されたことから、下部の彩色には水銀朱が用いられているものと考えられる。また、胴体の部分はほとんどが泥で覆われており、色料が残存しているかどうかは肉眼では判別できない。この胴体の部分およびその下方においては、銅（Cu）が検出されており、銅を構成元素とする色料である緑青や群青が用いられていることが推定される。図像がない胴体の下方からも検出されていることから、色料が流れていることも懸念される。

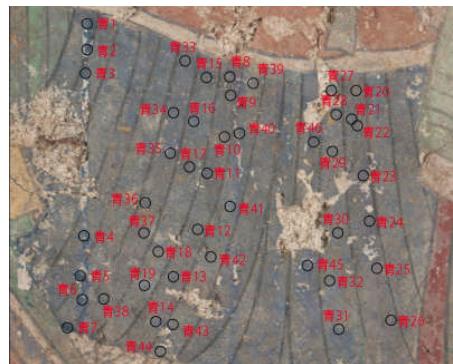
図 12 高松塚古墳壁画西壁女子群像の「青色」裳の蛍光X線元素分析と可視分光分析の測定箇所

図 12 は高松塚古墳壁画の西壁女子群像のうち、右から 2 人目の人物の裳の部分である。一見すると、全体が紺色で塗られており、元素分析の結果からも銅が強く検出されていることから、色料として群青が用いられているものと推定される。しかしながら、わずかに襞が交互に赤みを帯びているように見えることから、各襞に対して複数点の可視分光分析を行った。赤みを帯びている襞と青色の襞のそれぞれの加算平均をとった分光スペクトル（図 13 及び 14）を比較すると、前者において 550 nm から 850 nm にかけてわずかに反射が認められる。図 15 は得られた分光スペクトルを  $L^*a^*b^*$  に変換してプロットしたものである。この図から明らかのように、赤みを帯びているように見える襞は、赤みを帯びていないように見える襞よりも概ね  $a^*$  が大きい。仮にこの襞

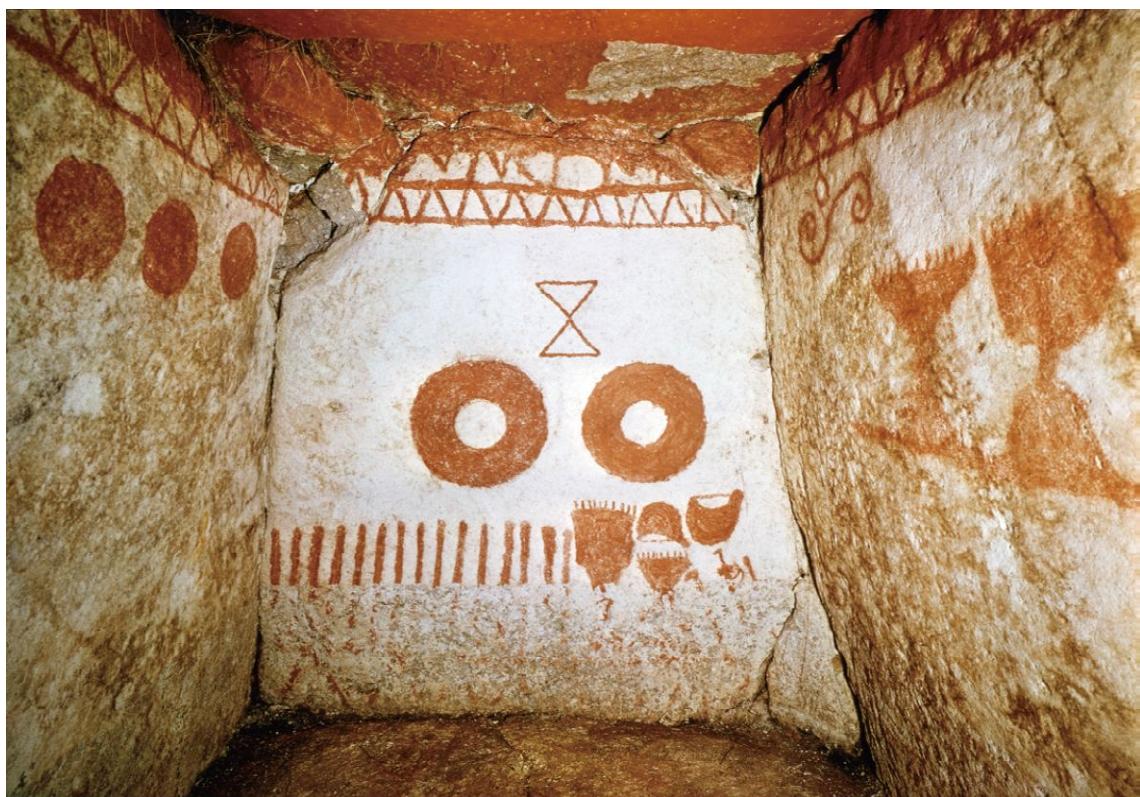
写真1 虎塚古墳奥壁（昭和48年9月18日）

1990年代末頃から壁画の一部が劣化している恐れに気がつく。現象としては壁画顔料が浮き上がるような形のもので、写真2のような顔料の凝集が顕著となってきた。この現象そのものは調査時にすでに確認されていたものであったが（写真1）、その範囲が拡大している懸念があり、科学研究費による調査を実施することとした。現在までの観察では劣化が進行している懸念が強まっているが、根本原因については依然不明といわざるを得ない。各種実験を行うとともに、壁画面の定点観察（デジタル写真撮影・DMSによる拡大写真撮影）を継続実施している。
