## 阿蘇神社楼門におけるアラミドロッドを用いた柱継手の性能試験

文化財名称：阿蘇神社楼門

事業名称：重要文化財阿蘇神社一の神殿ほか5棟保存修理工事（災害復旧）

### ●実験に至る経緯と目的

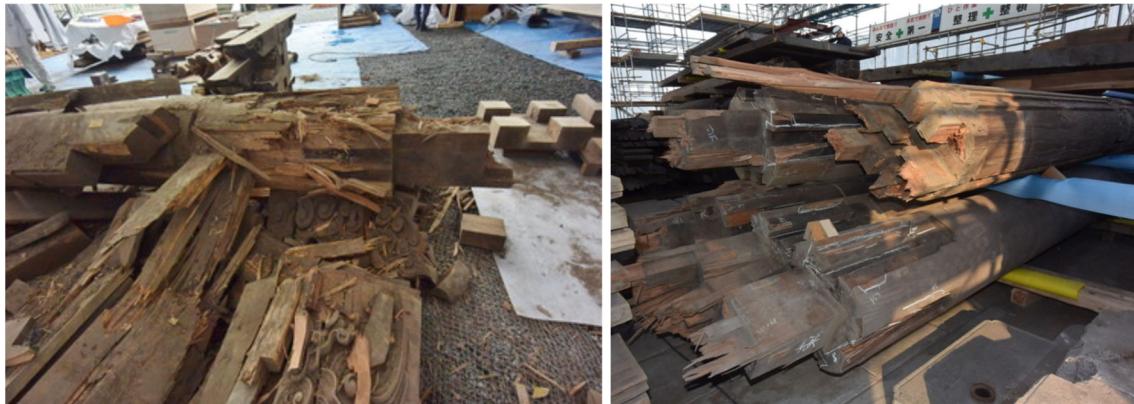
写真1 柱頭部分の破損状況

平成26年（2014）4月16日の熊本地震により楼門は倒壊し、倒壊した衝撃で柱や横架材とその接合部に大きな被害が発生した。特に、柱頭組み物が差し物で構成されていたこと

が倒壊時の衝撃で柱頭部の折損に繋がった。1、2階合わせて22本中20本が破損し、そのうち10本の柱頭部分を新材に取り替えて採用することとなった。柱頭部の取り替え修理にあたって、目立たない方法で可能な限り柱断面の性能回復できる方法として、アラミドロッドを引張り材として接着剤で固定する方法を採用し、その継ぎ手性能を確認するための実験を行った。

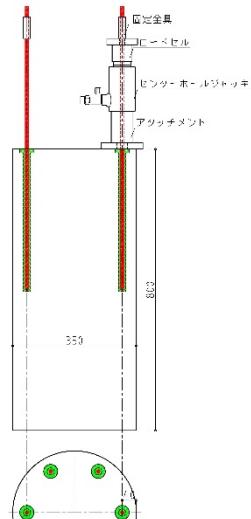
図1 引抜試験体

柱修復は、破損部分を切断した既存の柱を建てた状態で、柱頭の新材を継ぐことを想定し、アラミドロッドの引張耐力を確認するために、円柱に縦孔を掘削し接着剤を充填したうえでアラミドロッドを挿入し、6本の引き抜き試験体を作成した。

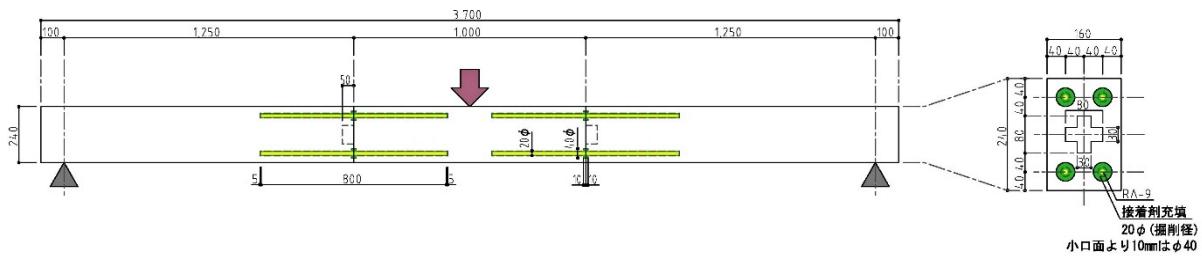
図2 曲げ試験体：矩形断面

アラミドロッドを配置した円形断面では、圧縮を負担する木部のエリアやアラミドロッドの張力を推定することが困難なことから、梁の予備実験を兼ねて、矩形断面160mmx240、上下各2本のアラミドロッドを配置した曲げ試験体(図2)も作成した。曲げ試験体の継ぎ手部分には、十字目違を設けてせん断力の伝達を図り、継ぎ手の木口面は接着着防止フィルムを挟み、引張力の伝達が無いように配慮した。曲げ試験体の寸法形状と樹種、引張材の配置は表1に示す通りでアラミドロッドを定着する掘削孔径はφ20mm、その定着長は400mmを確保した。

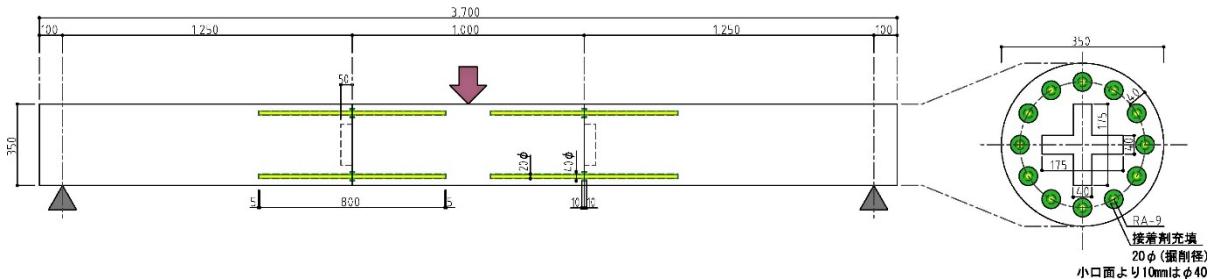
図3 曲げ試験体：円形断面

接合部の曲げ耐力を確認するための試験体として、500φの実物の柱に対して、図3に示すような断面積1/2にあたる350φの試験体を作成した。直径9mmのアラミドロッドは外周に沿ってかぶり厚さ40mmで、約70mmのピッチで12本配置した。

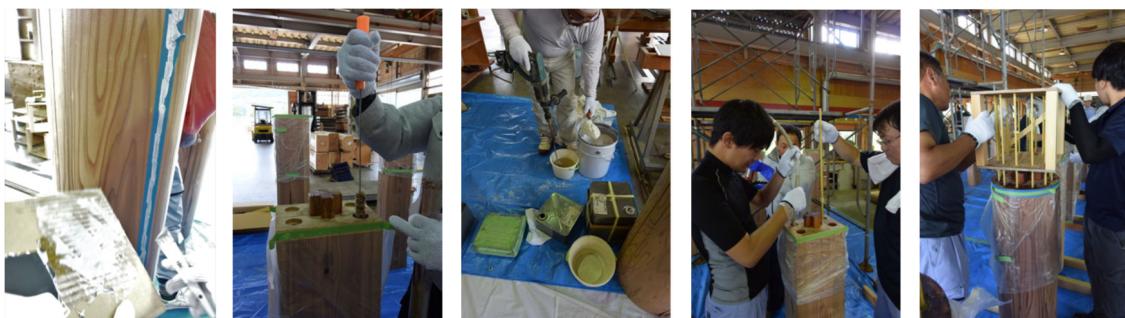
写真2 接着工程写真

- ①柱表面の割れ目のシーリング 柱表面に傷つかないように3種類のシーリング材を試す。
- ②充填孔の掃除
- ③孔内及び小口にプライマーの添付
- ④アラミドロッドの長さ確認
- ⑤接着剤の調合、注入容器への詰め替え
- ⑥接着剤の充填、アラミドロッドの挿入
- ⑦アラミドロッドの固定、養生

柱表面のシーリング プライマーの添付 接着剤の調合 接着剤の充填 ロッドの挿入養生

継ぎ手仕口補強の引張材として、表2の性能を有するSA-RA9((株)サフレ社製)を採用した。また、アラミドロッドと製材の接着剤には、アサヒボンド701(アサヒボンド工業(株))のエポキシ樹脂を採用した。柱材表面へ流出しても目立たないように、接着剤識別のための着色剤は添加しなかった。木材の水分によりエポキシ樹脂の硬化不良を改善するために、事前に性能を確認した湿潤面用プライマーを掘削孔内に添付した。また、エポキシ樹脂の木材へ含浸や施工性を調整する増粘剤の添加量、接着強度に及ぼす影響についても事前に確認した。

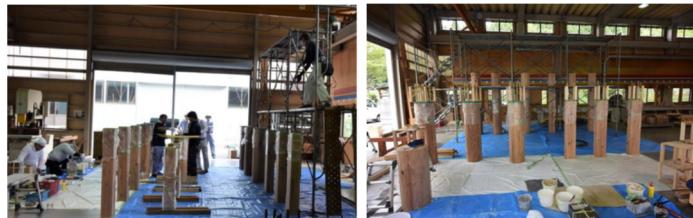
写真3 試験体製作工程

破損した柱の継ぎ手施工を想定して、試験体の接着作業は柱を建てた状態で行うこととした。

① 3分割した試験体を施工順序に考慮して並べる。

② 試験体中央、上部のピースに接着剤を充填、養生

③ 下部の試験体に接着剤を充填。

中央部を吊上げアラミドロッドを挿入、固定、養生

④ 中央部の試験体に接着剤を充填し中央部を吊上げアラミドロッドを挿入、固定、養生

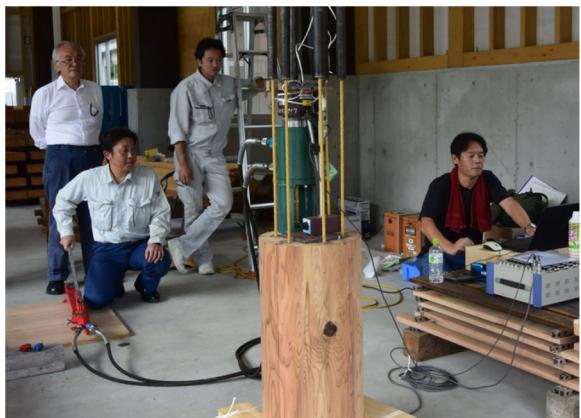
写真4 ロッドの引抜試験

写真4に示すように、円柱内に定着したアラミドロッドをセンターホールジャッキで張力を与え、その張力をロードセルで、伸び量をデジタル変位計で測定した。張力はロッドが引き抜けるまで加力することを原則とした。

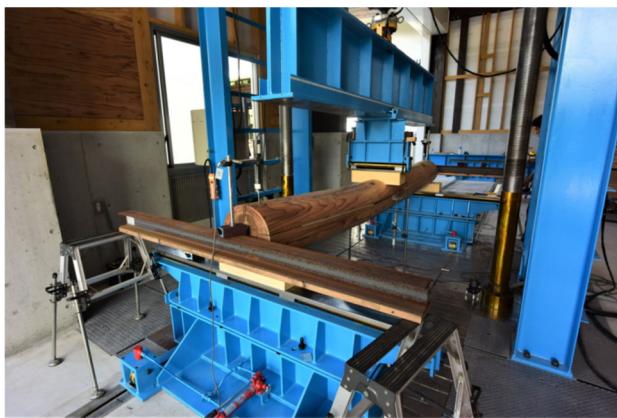
写真5 曲げ試験体の加力状況

写真5に示すように、曲げ試験体をピン、ローラーの支点上にセットし、単純増加の中央集中荷重を加え、万能試験器の圧力とデジタル変位計にて梁中央のたわみを測定し、荷重一変形曲線を求めた。

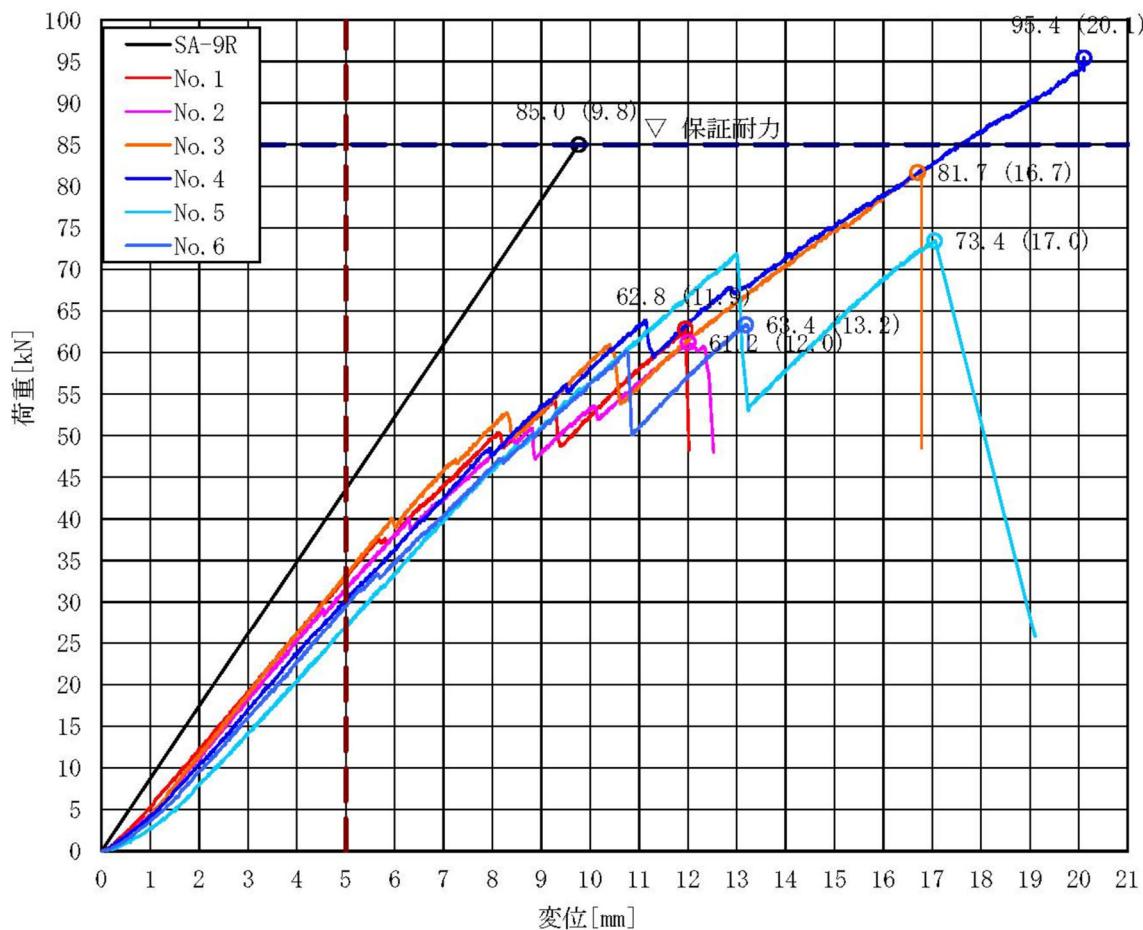
図4 引抜試験の荷重－変形曲線

6本のアラミドロッドの引張力一伸び量のグラフを図4に示した。図中にSA-9Rとして、定着されていないアラミドロッド長さ:  $Lo=535\text{mm}$  と保証耐力:  $Po=85\text{kN}$  より算定される伸び量:  $\delta_0$  も併せて示した。

$$\delta_0 = Po \cdot Lo / (E_r \cdot A_r) = 9.76\text{mm} \quad E_r = 6.86 \times 10^4 \text{N/mm}^2, A_r = 67.6 \text{mm}^2$$

試験体No. 4保証耐力を超えて抜け出することはなく、固定治具が飛散して建物等に損傷を与える可能性があることから、抜け出す前に加力を中止した。試験後の解体によりアラミドロッドが製材の節部を貫通し接着されていたことから、高強度に至ったことが確認できた。図4と表4より以下のようなことが判った。

- a) 引張耐力の平均値は、No, 4の試験体を除いても、保証強度の80%を、弾性剛性も70%と、木造の接合部としては接合効率が非常に高いことが確認できた。
- b) 掘削孔の外形を付着面積として、製材とアラミドロッドの平均付着強度は $2.77 \text{ N/mm}^2$ となつた。また、破断時の伸び量( $\delta_{\text{max}}$ )より、定着されていない部分の伸び量( $\delta'$ )を差し引いた接着部分の伸び量( $\delta_n$ )は最小で4.7mm、平均で6.8mm、平均の伸び剛性 $10.8 \text{kN/mm}$ と、十分な変形が期待できることが判った。
- c) 最大耐力に達した破損状況を見ると、試験体No, 4を除いて接着剤とロッドが抜け出し、試験体No, 6だけはその後ロッドのみが抜け出した。解体して見るとロッドの定着端に滑った様子が確認できた。

以上の試験結果より、エポキシ樹脂を用いて、製材にアラミドロッドを直径の40倍程度を定着させれば、引張耐力として保証耐力の85%程度、定着部の剛性にして $10 \text{kN/mm}$ が期待できることが確認できた。

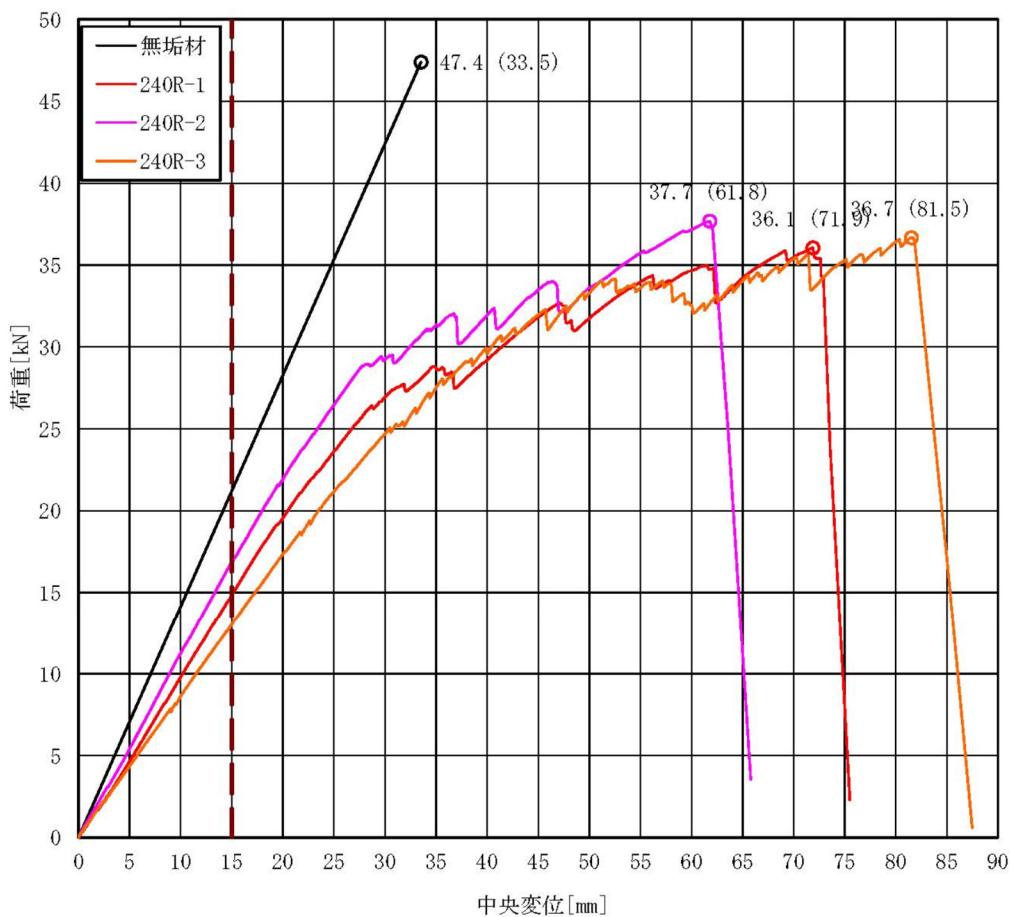
図 5 矩形断面の曲げ試験結果中央集中荷重－中央変位

応力状態が想定し易い矩形断面：□-160x240の曲げ試験の結果を中央集中荷重－中央変位のグラフを図5に示した。図中の無垢材は、 $E_w=7000\text{N/mm}^2$ 、 $F_b=27\text{N/mm}^2$  試験体と同一条件の単純梁の荷重変形－曲線を示す。無垢梁：□-160x240の中央集中荷重： $P_m=47.4\text{kN}$ 、中央変位： $\delta_c=33.5\text{mm}$ の時に中央部が曲げ耐力に達して破断することを示している。

アラミドロッドで補強された3体の試験体は殆ど同じような挙動を示した。継ぎ手部分の下端が開き、上端に圧縮破損による回転が発生し、アラミドロッドを固定する接着剤が飛び出し、圧縮端の下端で割裂が生じて最大耐力に至り載荷を中止した。

図5と表5より、以下のようなことが判った。

- d) 矩形断面継手部のアラミドロッド補強は、安定した復元力特性を示した。
- e) 本試験体の仕様、□-160x240の上下に引張材2-SA-RA9を配置した補強では、最大耐力は無垢材の75%以上、弹性剛性は70%の性能が確認された。

f) 平面保持の仮定に基づいた引張材の張力 :  $T=M/(0.9 \cdot dt)$   
で算定可能で、アラミドロッドの張力は保証耐力の75%  
相当であった。ロッドの引張試験結果（表4Pmax/Po）に  
比べれば、効率はやや低下する結果となった。

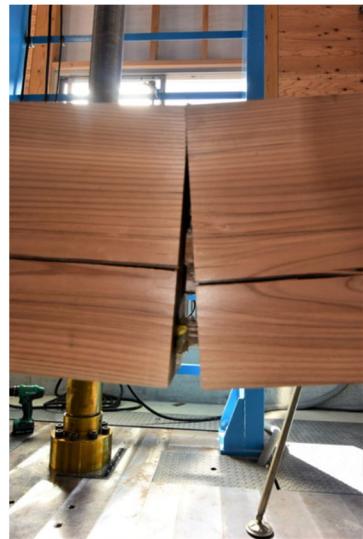
写真7 継手木口面

アラミドロッドで補強された継手部の破損状態は、写真7に見るようにアラミドロッドを固定するエポキシ樹脂が接着面に飛び出し、梁中央部と上部圧縮端に割裂が発生し両側に進行した。継ぎ手部の左右2箇所のうち、写真8に見られるように、破損を免れた継ぎ手部分は除荷と共に梁下端の開きが小さくほぼ直線に戻った。試験終了後、接着剤が飛び出て破損したアラミドロッドの状況を観察すると、写真9に示すように、継手木口付近にはロッドに接着剤が付着した状態で、掘削孔の木理面の破断が確認される。定着長の2/3程度はロッドと接着剤が剥がれた状態で、定着端の底では滑り出した分の隙間が確認された。

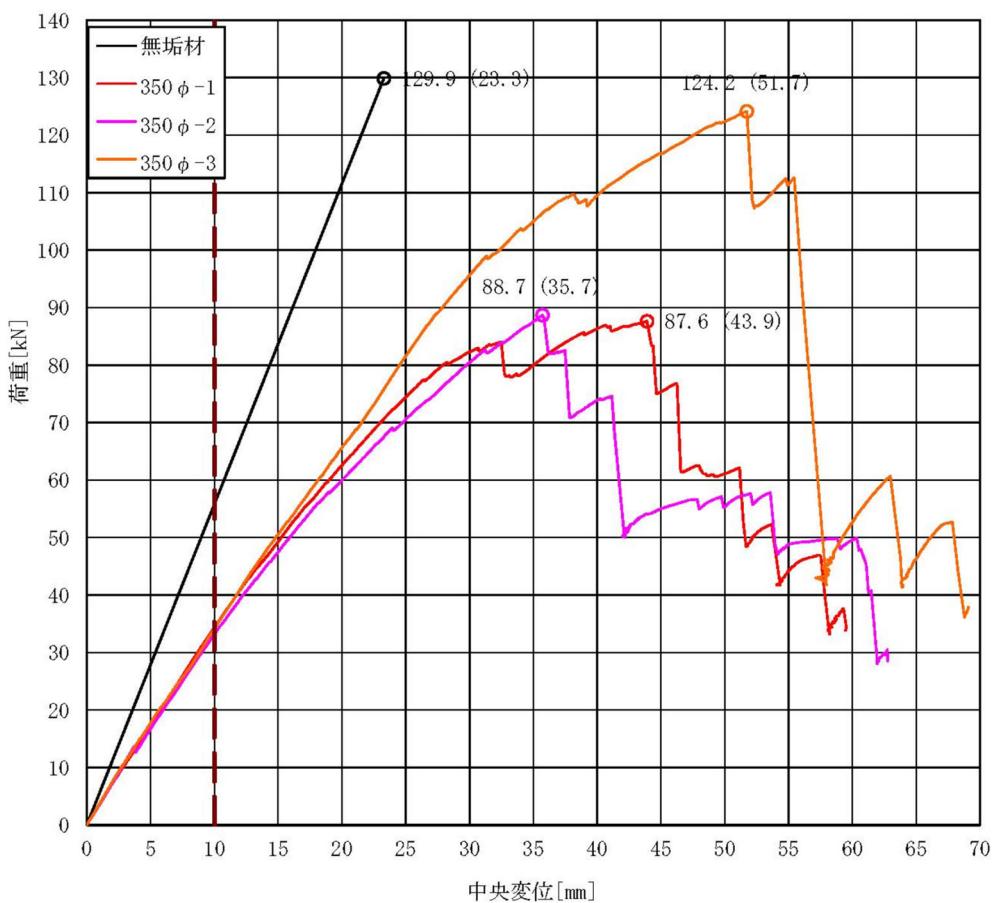
図6 円形断面の曲げ試験結果中央集中荷重ー中央変位

円形断面：350 φ の曲げ試験の結果を中央集中荷重－中央変位のグラフを図6に示した。図中の無垢材は、 $Ew=7000N/mm^2$ 、 $Fb=27N/mm^2$  試験体と同一条件の単純梁の荷重変形－曲線を示す。無垢梁： $\bigcirc-350\phi$  の中央集中荷重： $Pm=129.9kN$ 、中央変位： $\delta c=23.7mm$  の時に中央部が曲げ耐力に達して破断することを示している。

アラミドロッドで補強された3体の試験体のうち2体はほぼ同じような挙動を示したが、残り1体の鉛直力の負担耐力は他の1.5近くに達した。その外観上の差は認められなかつた。

試験体3体とも弾性剛性はほぼ同じで、最大耐力達した後最下端のアラミドロッドは抜け出し、変形と共に鉛直力は段階状に低下した。

以上の結果を表6に示した。図6と表6より以下のことが確認できる。

- g) 実験結果の荷重ー変形曲線は、矩形断面に比べて、バラツキが大きく、最大耐力に達した後の性能は期待できない結果となった。
- h) 350 φのすぎ材にSA-RA9を円弧状に12本、かぶり厚さ40mm、定着長さ400mmの継ぎ手仕様の弾性剛性については無垢材の60%、継ぎ手の曲げ耐力は試験体350 φ-3を無視した2体の平均値としても、無垢材の2/3近くは確保できた。
- i) 継手部の曲げ耐力を平面保持の仮定より算定した結果は、梁の曲げ試験より算定した継手部の曲げ応力よりも大きめの値を与える結果となった。

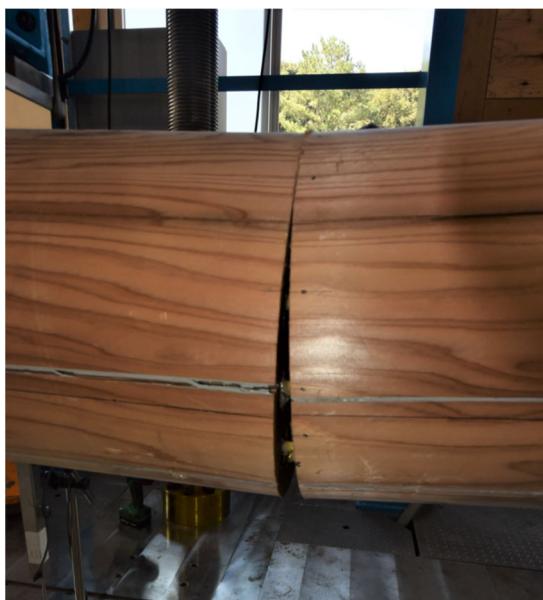
写真10 継手部の破損状況

円形断面の破損状況をみると、矩形断面と同様に張力を負担する継ぎ手部のアラミドロッドは、写真10に見られるように定着用の接着剤と共に引き出されていた。試験後解体してアラミドロッドの状況を確認すると、写真11のように定着端の先端に隙間が認められ、製材の掘削孔との間に滑りが発生していることが確認できた。写真12の除荷の状況をみると、矩形断面と同様に破損にまで至らなかった継ぎ手部分は、梁下端の開きが戻り、ほぼ直線の状況にまで復元していた。

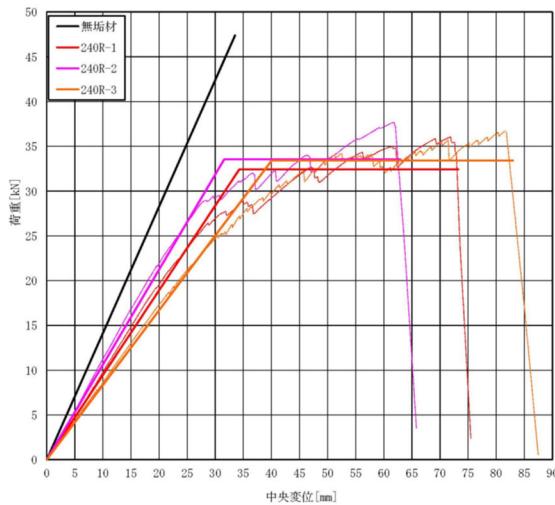
図 7 矩形断面の復元力特性

矩形断面□-160x240、円形断面：350 φ の曲げ試験結果を完全弾塑性体の復元力特性に置換すると、それぞれ図7、図8のような結果となる。それぞれのPuより継ぎ手部分の耐力を算定した結果を表7に示した。

完全弾塑性体の復元力特性として使用する場合には、約10%程度の低減も必要となる。

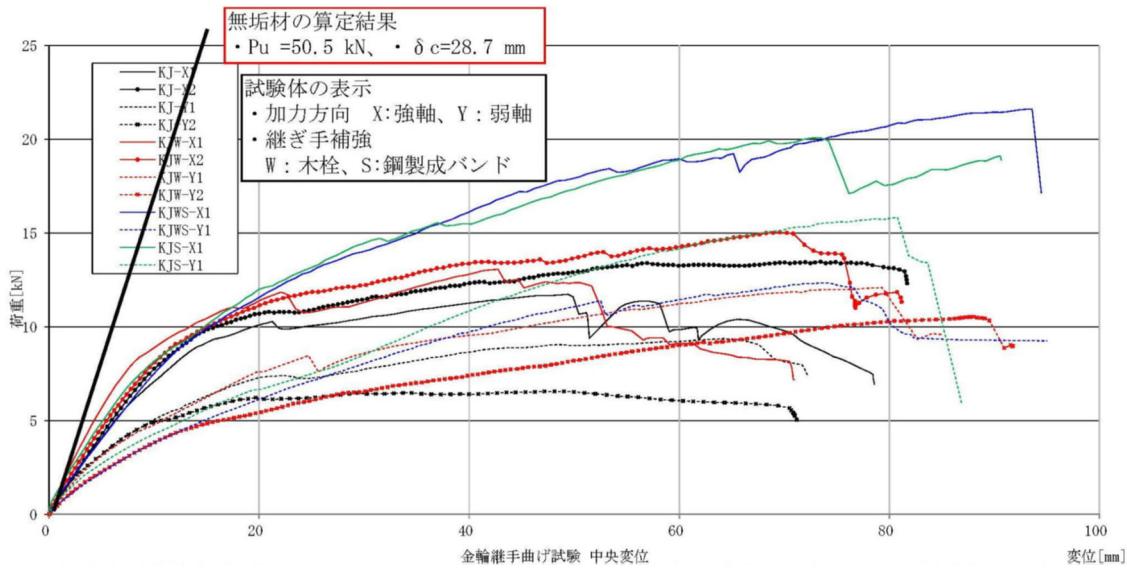
図9 金輪継ぎの3等分加力ー中央変位

一般的な柱継ぎ手である金輪継ぎと弾性剛性及び最大耐力について、慈眼寺本堂における金輪継ぎの実験結果と比較した。図9には矩形断面：□-165x165の補強を含めた金輪継ぎ加力試験の荷重一変形曲線を、表8には弾性剛性の無垢材との比較を示した。

荷重一変形曲線より、無垢材の曲げ耐力： $P_u=50.5\text{ kN}$ に対して以下の結果である。

- ・金輪継ぎ強軸方向： $P_u \approx 12.5\text{ kN} \rightarrow$  約25%
- 弱軸方向： $P_u \approx 7.5 \sim 8\text{ kN} \rightarrow$  約15~16%
- ・金輪継ぎ+鋼板バンド補強強軸方向： $P_u \approx 20\text{ kN} \rightarrow$  約40% ,  
弱軸方向： $P_u \approx 10 \sim 12\text{ kN} \rightarrow$  約20~25%
