文化財建造物構造実験データ集 2023年度登録リスト

阿蘇神社楼門における柱材（スギ、ケヤキ）の材料試験

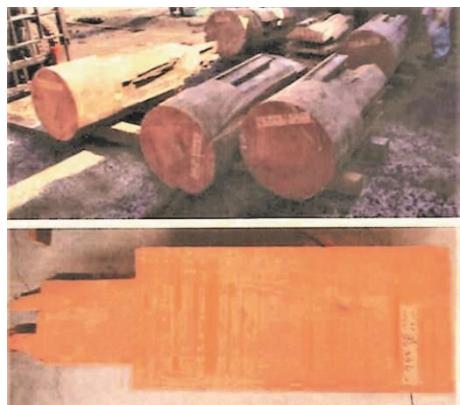
写真 1 破棄された柱頭部と板材の採取

阿蘇神社楼門は熊本地震（2016 年 4 月 16 日）で倒壊し、組物が取り付く柱頭部が大きく破損した。上層柱 10 本のうち隅柱は破損がひどく 4 本全てを新材に取り替え、2 本は柱頭部を新材で継木した。初層柱 12 本のうち 8 本（スギ 4 本、ケヤキ 4 本）の柱頭部を新材で継木した。破棄された柱頭部を利用して、200 年以上前の大径材の材料強度を確認することを目的として、小試験体を採取して材料試験を行った。

【使用材料】新材に置き換えた柱 10 本のうち試験片が採取できそうな 6 本（スギ 2 本、ケヤキ 4 本）より、破棄された柱頭の中央部分から板材を採取した。

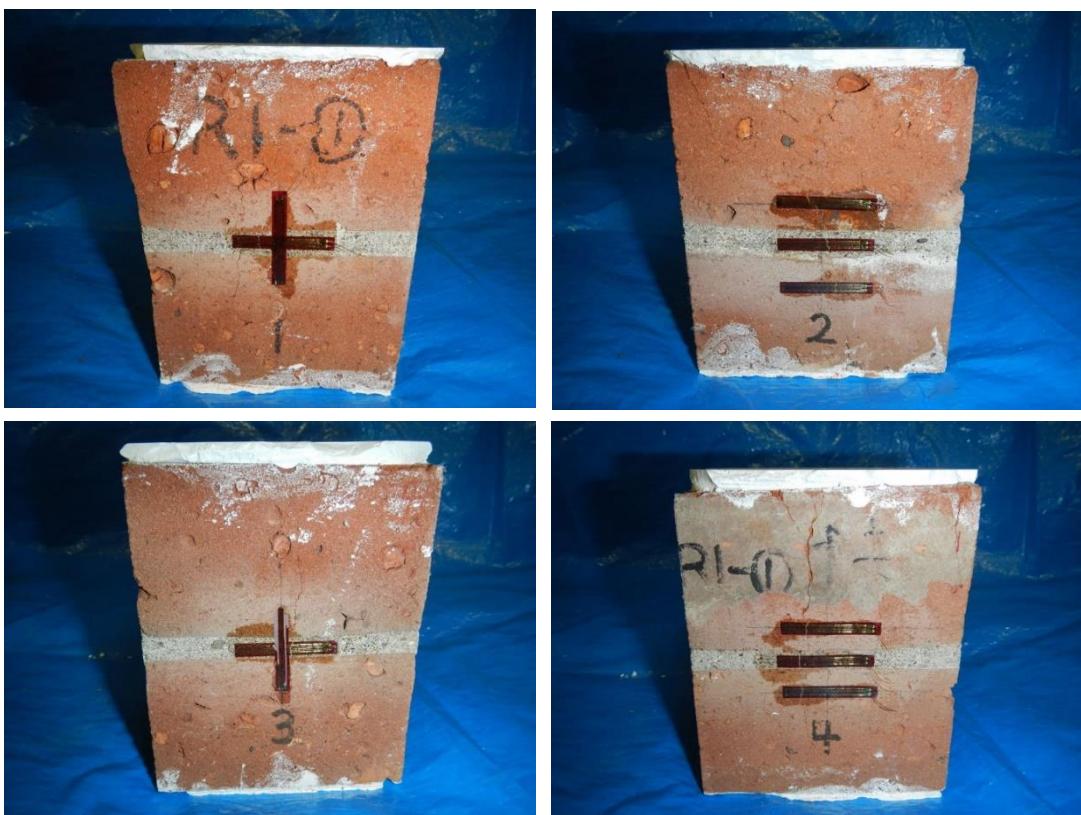
煉瓦要素供試体の破壊状況 R1-①

煉瓦要素供試体の圧縮強度は $6.77, 6.80\text{ N/mm}^2$ (平均 6.79 N/mm^2)、静弾性係数は $3.94, 4.13\text{ kN/mm}^2$ (平均 4.04 kN/mm^2)である。煉瓦要素供試体の圧縮強度・静弾性係数共に煉瓦単体の値より低くなっている。また、煉瓦要素供試体は、試験体中央付近に目地を挟んで縦ひび割れが発生する形で破壊している。目地材と煉瓦面の微細な凹凸により応力差が生じて部分的な割裂破壊が生じやすくなっている影響により、煉瓦単体よりも煉瓦要素供試体の圧縮強度が低くなった可能性が考えられる。

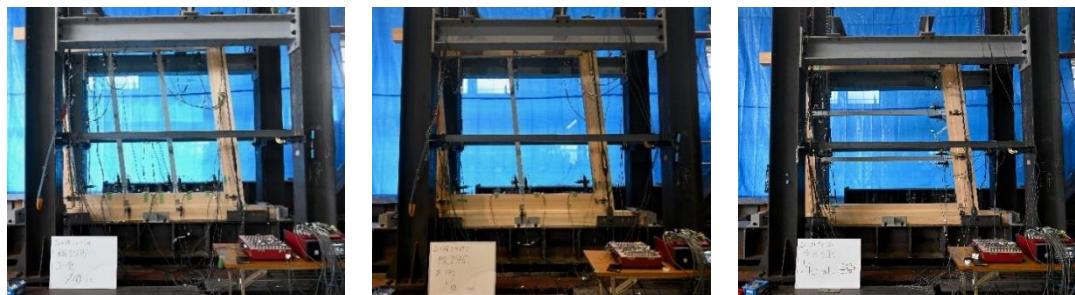
試験体 No.1

ガラスは最終の変形状態であっても割れることなく、健全な状態であった。枠材については No.1 および No.2 の試験体において、ガラス設置用の溝端部で木材の纖維に沿ったせん断破壊が見られた。しかし、コーナー金物を設置していたことでせん断破壊による急激な耐力低下を防止できたと考えられる。ガラスの分割数の多い試験体（No.1、No.3）の剛性が理論値よりも大きくなる傾向にある。原因としてタイバーの剛性への寄与が推定される。

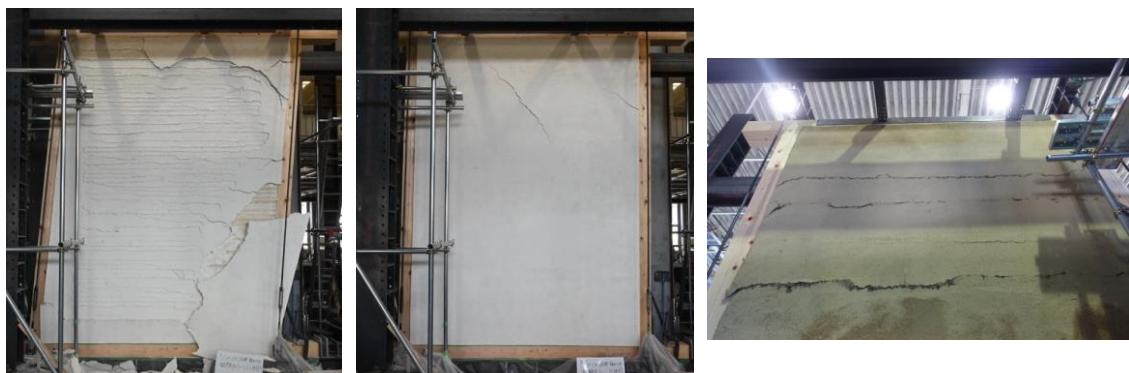
試験体の破壊の様子を写真 1 に示す。1/100rad 時から漆喰壁表面に亀裂が生じ始め、1/75rad 時には一部表面が浮き上がる様子を確認することができ、1/50rad の加力までに漆喰壁の表面部分が大きく崩れ落ちた。また、1/30rad 時には、次の層の漆喰壁も崩れ始め、一部では木摺りを表面にて確認することができた。また、反対側の土壁にも 1/100rad 時から水平方向の亀裂が生じ始めた。漆喰壁表面の崩落に伴い荷重も低下したが、1/50rad を超えたあたりから荷重低下は止まり、変形の進行に関わらずほぼ一定の荷重を保持した。これは、タイロッドにより柱の浮き上がり変形を抑え込んでいるため、柱の傾斜復元力特性のような効果が生じたことが原因であると考えられる。他の試験体でも同様の傾向が見受けられた。

写真1 破壊の様子(試験体1/A-1)／左:終局時／中央:1/75rad時／右:1/30rad時

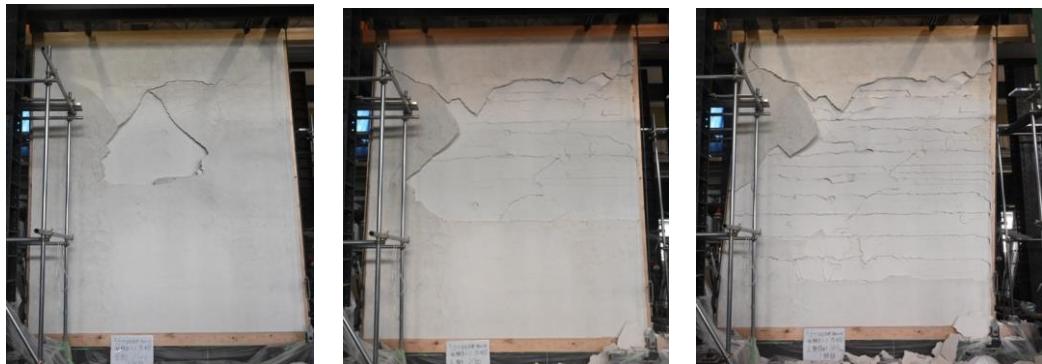
試験体の破壊の様子を写真 2 に示す。1/100rad の正側加力の際に漆喰壁表面に亀裂が生じるとともに一部表面が隆起している様子を確認し、その後の負側加力の際に隆起した漆喰壁表面の一部が崩れ落ちた。その後も加力の進展に伴い、漆喰が崩れ落ちるとともに、下

の層の漆喰壁に木摺りに沿った亀裂が徐々に発生していった。荷重も、亀裂が生じた $1/100\text{rad}$ 付近でピークを迎える、 $1/50\text{rad}$ にむけて大きく荷重低下が生じている。 $1/50\text{rad}$ 以降は荷重低下が止まり、 $1/30\text{rad}$ を超えるあたりから若干の荷重上昇が見受けられた。

写真2 破壊の様子 (試験体2/A-2) 左 : $1/100\text{rad}$ 時負側／中 : $1/50\text{rad}$ 時／右終局時

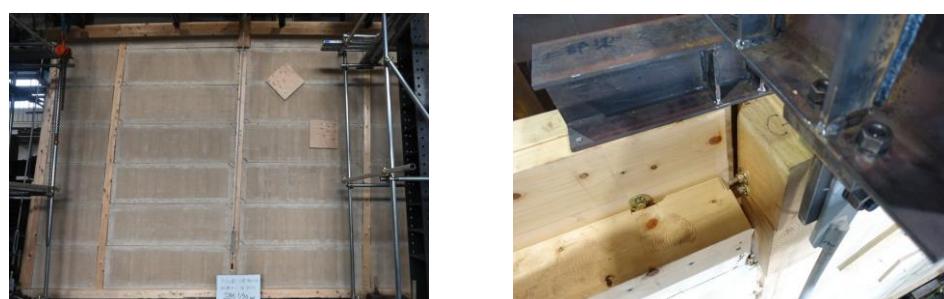
試験体の様子を写真 5 に示す。なお、本試験体では正側加力の際に圧縮筋かいとなる側に筋かいが面内に座屈しないためのボルトと合板を用いた座屈補剛を施している。1/75rad 時から荒壁パネルの端部に亀裂が発生していることを目視により確認し、加力の進行に伴いほとんどの荒壁パネル端部に亀裂が発生したが、荒壁パネルが大きく損傷することはなかった。なお、負側加力では試験体上部の梁の中央部の継手が破壊したことにより 1/100rad を超えたあたりから荷重が 100kN 付より大きな加力ができなかった。また、座屈による荷重低下は見られなかつたが、正側加力で 1/50rad を超えたあたりから試験体全体の荷重上昇による面外変形が抑えきことができなかつたため、1/20rad の手前で実験終了とした。試験体 4 と同様に、柱脚が土台に対してずれる様子が確認でき、特に 1/50rad を超えたあたりから変形がさらに進行している様子が確認できた。

写真 5 試験体 (試験体 5/C-1b) / 左 : 面内座屈補剛状況 / 右 : 上部梁継手部の破壊

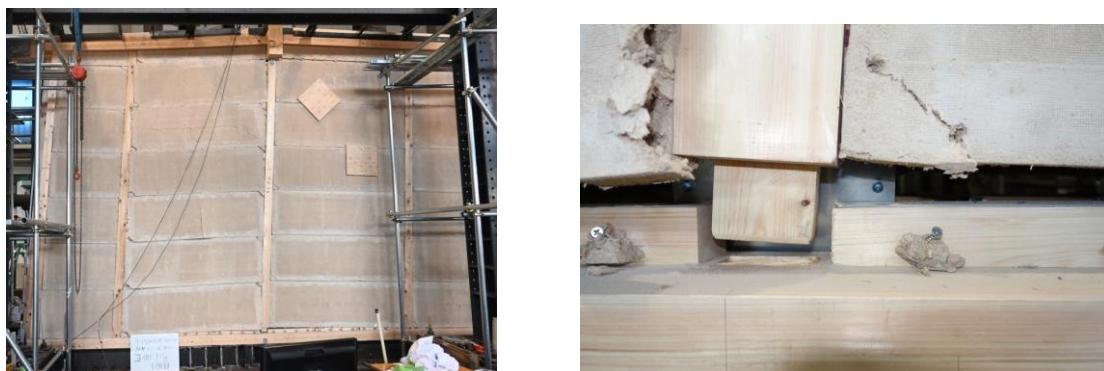
試験体の破壊の様子を写真 6 に示す。なお、本試験体では正側加力の際に圧縮筋かいとなる側に面内への座屈補剛を目的としたボルトと合板による補強を施している。1/150rad 時から上部の梁継手の鉛直方向のずれ変形を目視により確認でき、1/100rad 時からは、土台中央部が浮き上がる様子も目視により確認できた。その後も変形の進行に伴い、中央部の柱脚が土台から離間するとともに、土台自体の浮き上がりも確認でき、上部の梁継手の鉛直方向のずれ変形も進行した。1/15rad 時には、中央部の柱脚が完全に浮き上がり、ほどが全て目視で確認できた。さらに、終局時には中央部の柱脚金物が破壊する様子も確認することができた。荒壁パネルは、1/50rad 時から端部に亀裂が生じ始め、変形の進行に伴い徐々に端部の亀裂が発生した箇所が増えるとともに、荒壁パネル自体のせん断亀裂も生じ始めた。また、1/15rad 時には荒壁パネルが大きく波打ち、崩落寸前のパネルも生じ始めた。

荷重は、初期から緩やかな非線形性を示し、1/20rad を超えたあたりで最大荷重を迎え、その後は急激に荷重低下が生じ、1/15rad で加力終了とした。荷重低下は荒壁パネルの破壊や柱脚金物の破損に起因しているものであり、筋かいの座屈は生じていない。

写真 6 破壊の様子 (試験体 6/C-2) / 左 : 終局時 / 右 : 1/15rad 時中央柱脚浮上り

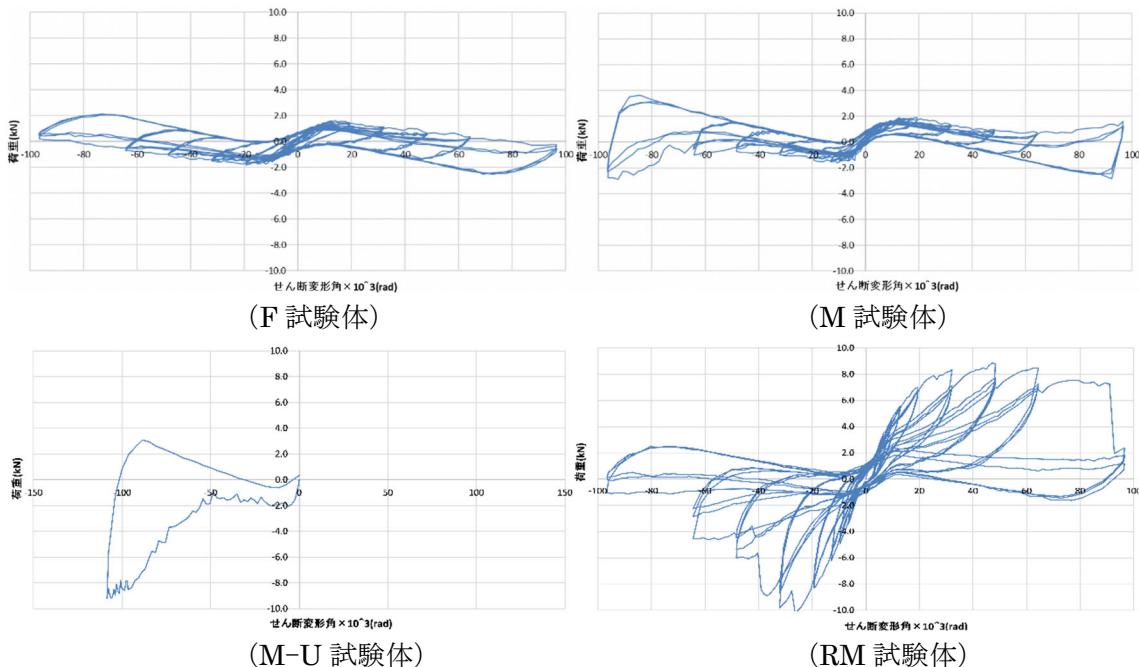
F 試験体は約 $1/75 \sim 1/50$ Rad で最大荷重(約 1.5kN)に達した後、荷重は低下し続け、約 $1/15$ Rad で荷重が 0 を下回った。PΔ 効果による荷重低下が生じる変形角は柱のアスペクト比から約 $1/15$ Rad と想定されるため、柱と鴨居・敷居の接合部のモーメント抵抗は非常に小さく、柱傾斜復元力の影響が大きいと考えられる。

M 試験体は約 $1/15$ Rad まで F 試験体と同様の傾向を示したが、それ以降特に負方向で荷重が増加し、 $-1/10$ Rad で最大荷重(約 3kN)に達した。 $1/15$ Rad は鴨居と舞良戸の初期の隙間から接触すると想定される変形角と概ね一致しており、舞良戸がせん断力を負担したことが影響していると考えられる。そこで載荷終了後に鴨居と舞良戸の隙間に埋木を入れたうえで負方向に再載荷を行った(M-U 試験体)。その結果、約 $-1/20$ Rad から荷重が増加し、舞良戸の面外変形や左側の豎框の割裂破壊が確認され、約 $1/9$ Rad でジャッキのストロークの容量が限界値に達し、最大荷重(約 9kN)で載荷を終了した。実験後に解体した試験体を観察すると、敷居に対して舞良戸がめり込んだ跡が確認された。

RM 試験体は、 $+1/100$ Rad でアングル鋼枠が浮き上がり始め、 $-1/50$ Rad で左側の豎框の割裂破壊が確認され、 $+1/30$ Rad でコーチボルトが引き抜け始め、 $-1/30$ Rad で嵌板の割裂破壊や舞良子の座屈が確認された。その後、負方向では、 $-1/30$ Rad で最大荷重(約 10kN)に達した後、 $-1/20$ Rad 以降で舞良子および嵌板の面外座屈の進行とともに荷重が大きく低下した。一方、正方向では、 $+1/20$ Rad で最大荷重(約 9kN)に達した後、舞良子および嵌板の面外座屈が進行しても荷重は低下せず、 $+1/10$ Rad 手前で上側と下側の嵌板が完全に分離して面外座屈したことで荷重が大きく低下した。

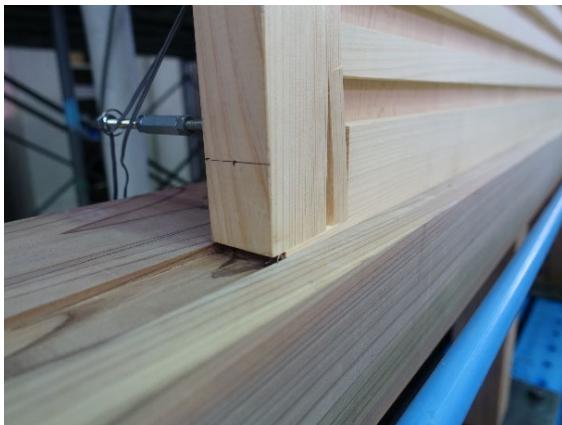
堅框の割裂破壊 (M 試験体)

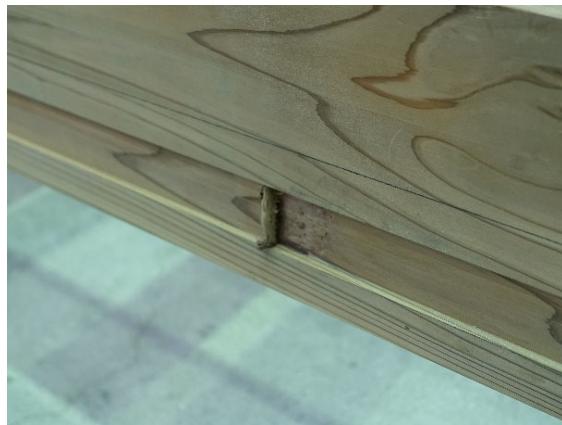
敷居のめり込み (M 試験体)

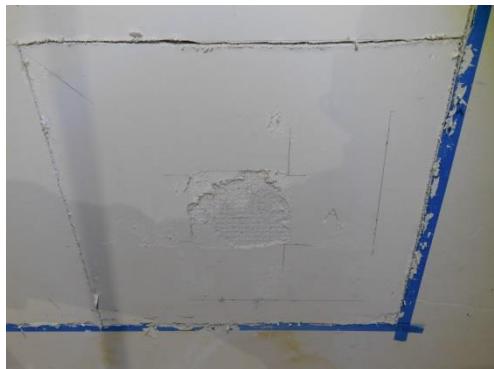
試験体 A2-1 (剥落後)

10cm×10cm(40cm角の切れ目)角の試験体では、載荷荷重は試験体B,A,Cの順で高くなつた。試験体Aは10cm角で補強材上の表面の部分で剥落し、試験体Bは、約40cm角で剥落し加力面の周囲の漆喰を引き連れて剥落した。試験体Cも加力面の周囲の漆喰を引き連れて下塗界面で剥がれ鉄板が落下したが、ビスで留められている箇所は、下塗層か

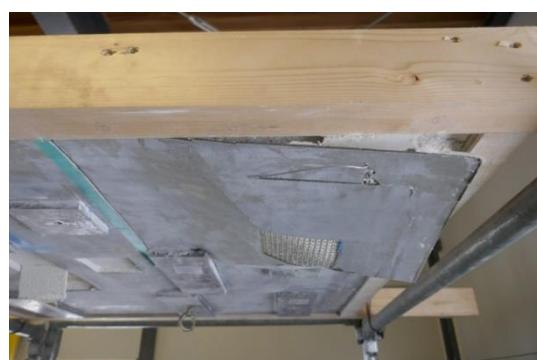
試験体 D1（剥落後）

加力面の周囲が引き連れられてくるかどうかの試験（試験体 D1）では、最終的には、鉄板が表面の仕上げ面で剥落し、メッキシートと中塗の界面が約 40cm 角で剥がれ、10cm 角の鉄板が貼られた箇所のみ中塗表層が剥離した。ビスは抜け落ちることなく、木摺と一体になっている漆喰面に残り、剥離した層はステンレスワイヤーで残った層と繋がった状態で、完全に下へ落下することはなかった。

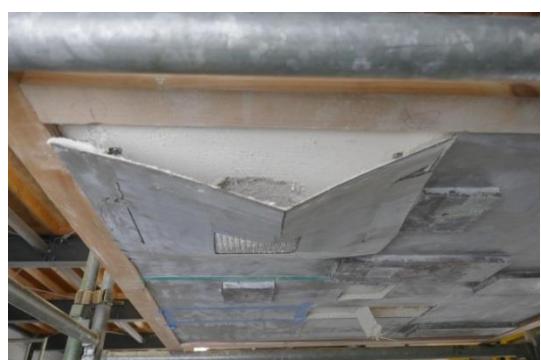
試験体 D1（剥落後ビスの様子）

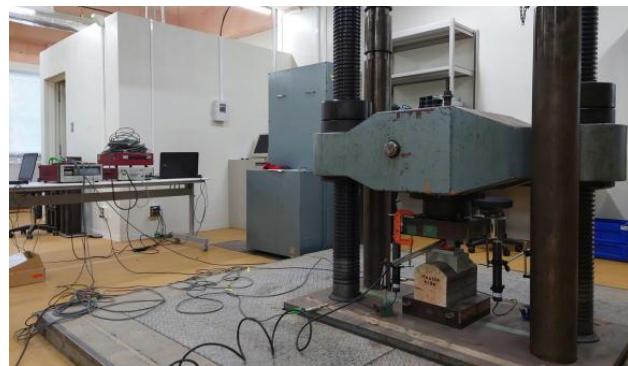
写真3に示すように、アムスラー型万能試験機を用い、試験体とクロスヘッドとの間にロードセルを挟んで支圧荷重を、加力支圧板の左右2カ所とクロスヘッドの3カ所の変位を測定し、加力支圧板の2カ所の平均値を採用した。

写真3 加力試験の様子

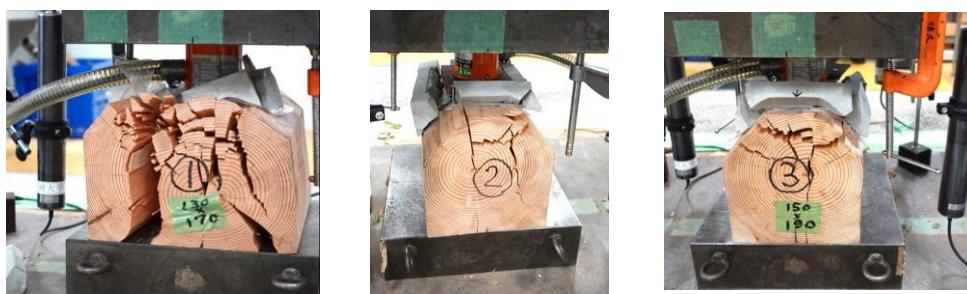
写真4 各試験体の破損状況：木口面

いずれの試験体も同じように、モルタルが製材にめり込み始めるとモルタルの端部に割れが発生した。写真に見られるように、めり込みが進行して製材の木口に割れが認められる状況になると支圧板の外周に沿ってモルタルが破断して分離した。それ以降は支圧板と支圧板下のモルタルのみが製材にめり込むようになり、木口が大きく破損した状況となった。最終的にはモルタルを含めて支圧板は 30mm ほどめり込んだ状態になった。

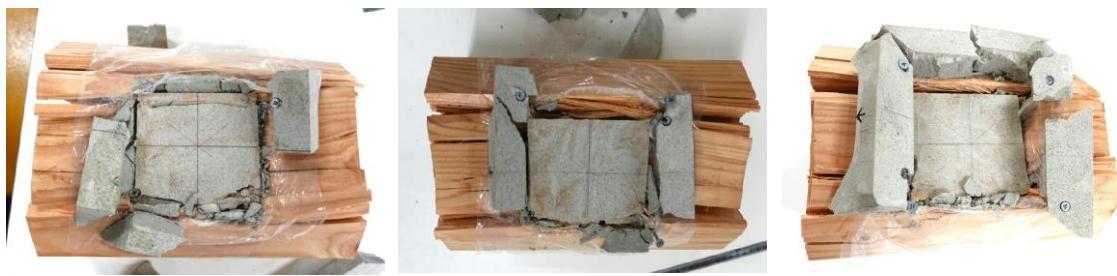
写真 5 破損状況：天端めり込み
