国宝高松塚古墳壁画保存修理のための
石室解体について

国宝高松塚古墳壁画恒久保存対策検討会（9）
概要報告書

2007年9月28日

奈良文化財研究所 石室解体処理班

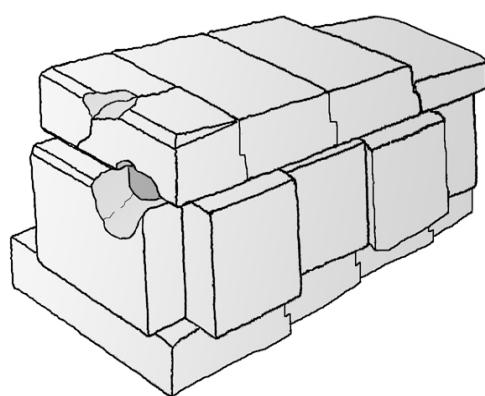
発掘調査が進んで、解体実施日程が近づくにつれて、石室石材の形状が当初の予想とは異なることがあきらかにされた（図1.1、1.2）。大きく異なったのは、最初に取り上げが予定されていた天井石4と北壁石である。当初、天井石については天井石1（南側）とほぼ同様な寸法と形状であると推定していた。また、北壁石についても、南壁石と同様な寸法と形状を呈するものと推定していた。そのため、石材を取り上げる治具や梱包フレームも共通して使用できると考えていたが、寸法や形状が全く異なったため、治具と梱包用フレームを大幅に改良することになった。また、天井石4を取り外してはじめて、天井石3の北側の相欠き部分に大きな亀裂が発見され、早急な対策を立てることになった。また、天井石1,2においても上面と側面はほぼ直交していると考えていたが、実際には偏った台形を呈していたり、面が樽型に膨らんでいるなど外形はさまざまであった。床石についても、その厚さが統一され

図1.2 高松塚古墳石室のスケッチ（天井石4、東西壁石などが予想外の形状、寸法を示した）

また、東西側壁石は、それぞれの石材の厚さが一定しておらず、外観は直線上に配置しておらずバラバラであった（図1.2参照）。

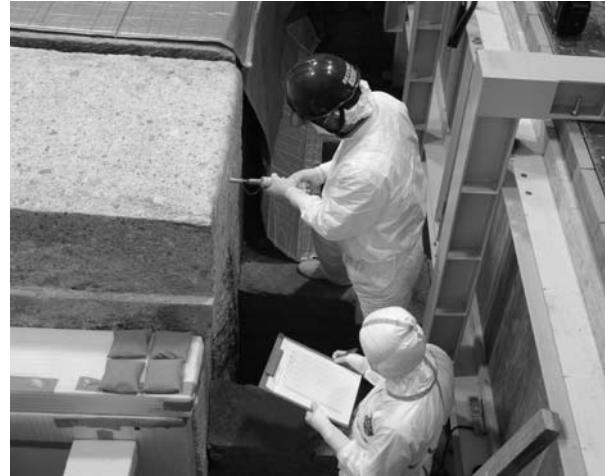
②針貫入試験は、石材表面に先端押圧子を押し付けて 10mm の貫入量に要する貫入力 (N)、もしくは 100N の貫入力のときの貫入量 (mm) を測定して針貫入勾配 (貫入力 N/貫入量 mm) を求めて、標準物質と比較して一軸圧縮強度を推定する方法である。現場での測定が簡便で非破壊測定が可能なことから採択しているが、石材の劣化が進んでいる部分については石材を破損する危険があるので測定していない(図 3.4)。2006 年度の調査で、

図 3.4 天井石 3 の針貫入試験

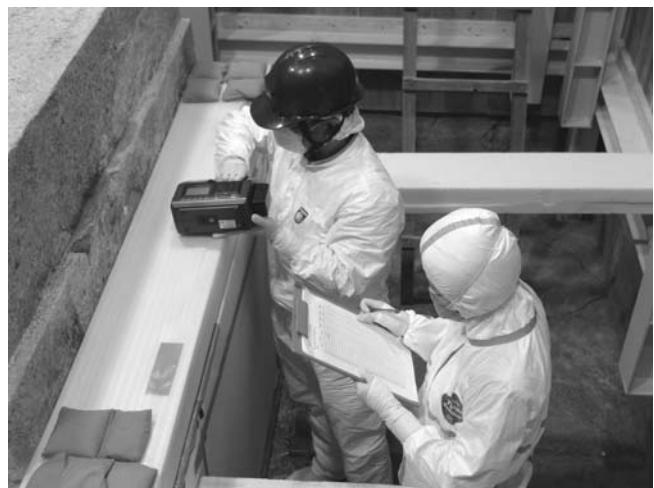
③含水比の分布調査(図 3.6)は、全般的に東西壁石の底部が高い傾向を示しており、最大で含水比 15% を示した。また、東西側壁石を取り除いた下部に侵入している土にはかなり水分が含まれているようであった(16-23%)。石材全体としては、いずれも 10% 以下であり乾燥が進んでおり、当初予想したよりは含水比は低い値を示した。石材の取り上げには良好な状態で、天井石について

は全く問題とはならなかつたが、東西の側壁石底部は比較的高い含水比を示し、劣化が進んでいることが予想され、ジャッキアップやコロ等による移動に際しては慎重な作業がもとめられた。なお、前述のように、含水比の高い部分についての強度測定は、石材を破損する危険があり実施できなかつた。

図3.6 赤外吸光光度計を用いた含水比の調査

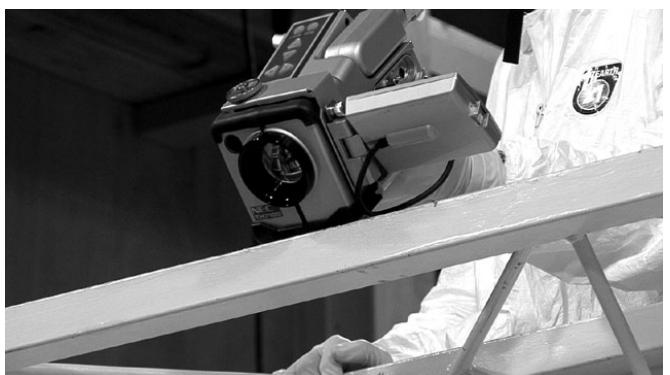
その結果、1個体の石材はほぼ均一と見なせて、±1°Cの範囲にあるものが殆どであつた。ただし、ライトがあたつているような部分は2°C程度上昇していた（光源からの距離による）。サーモグラフィによる調査（図3.7）も同様な結果を示した。AゾーンからBゾーンへ移動した直後には、石材表面温度は1-2°C程度上昇し、さらにCゾーンで輸送車に積み込んで、保存修理施設へ持ち込んだ状態では、表面温度にかなり急激な変化が見られた（仮設修理施設の温度はほぼ21°Cで、輸送車内はAゾーンとほぼ同じ12-15°Cに設定している。結露対策等により、輸送車内で温度を上昇させて調整することもあつた）。

図3.7 サーモグラフィによる石材表面温度測定

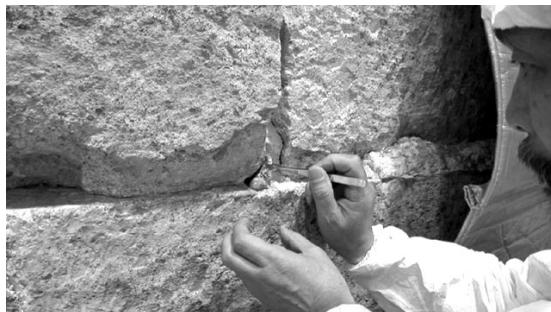
図 5.3 遊離した石材片を最終点検の段階で取り除くこともある。

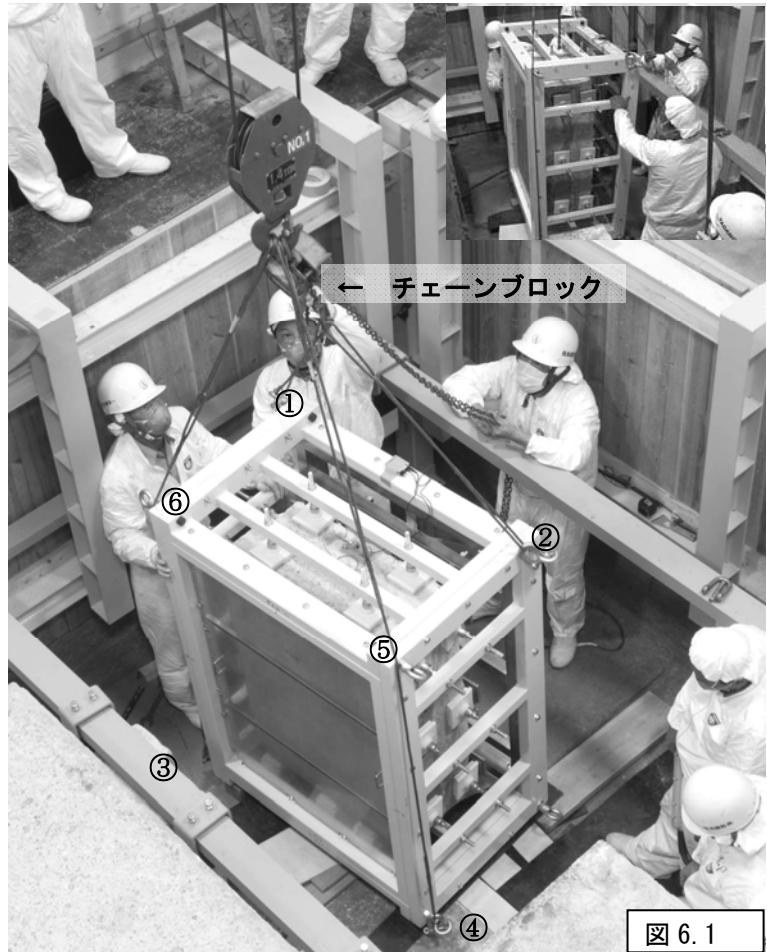
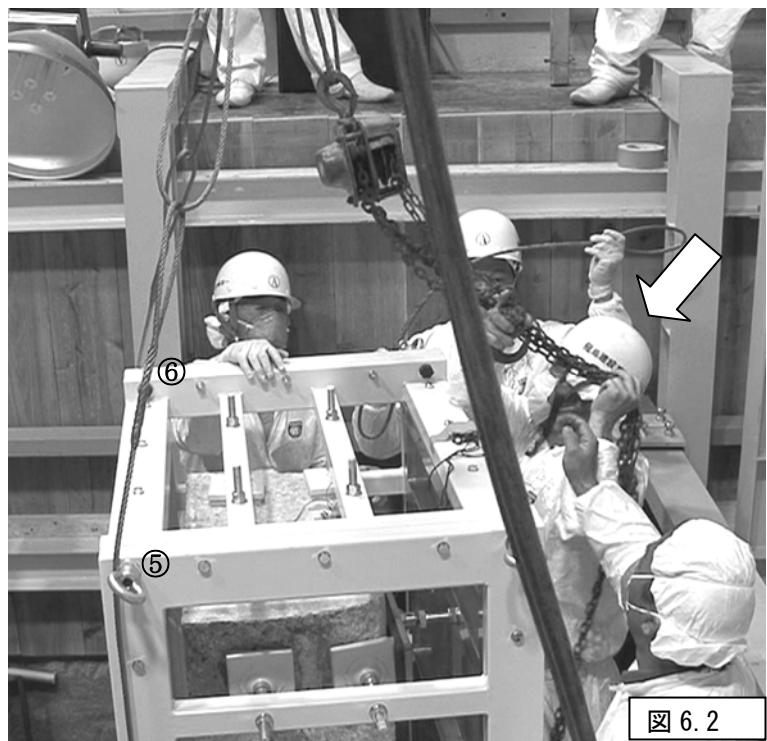
まず、チェーンブロックをホイストに取り付けて、ホイストに取り付けられたチェーンブロックの吊り金具と①と②を接続し、さらにワイヤーを用いて、③と④をホイストに接続した(図 6.1)。しかし、この接続ではチェーンブロック操作がしにくいので、責任者の指示によりワイヤーを用いて長さ調整をおこなうため、ワイヤーの付け替えをおこなった(ホイストにワイヤーを接続してこれにチェーンブロックを取り付けて、それぞれ北側の①、②に接続、南側は中継ワイヤーを接続する。接続関係は初期と変わらない)(図 6.2)。

確認作業が行われた状態では、問題となった、③、④からホイストに接続されているワイヤーは⑤、⑥の金具より南側にあり、石材を梱包しているフレーム枠はほぼ垂直に設置された状態で、ホイストは中心よりやや南に位置していた(石材の中央付近)。この状態でホイストをやや上昇させて、状態の確認がなされ、吊り上げ時にフレームの上部がやや北側にふれる可能性があるので、チェーンブロックを操作するにあたり、操作者が鋼材に挟まれないように注意が与えられた(図 6.2 中の白矢印)

この操作については、ワイヤーをかける全体位置の見直し、回転時に生じるワイヤーの移動変化の推定、さらに、ホイストの巻上げ機の巻上げに伴うワイヤーの位置変化（ホイストを伸ばした状態から巻き上げると、巻き上げ機のワイヤーの東西方向の軌跡が変化する）、A ゾーンから B ゾーンへ移動中に実施している回転操作の必要性、回転時におけるワイヤーの固定方法などについて検討をおこない、A ゾーンにおける回転操作を中止して、B ゾーンでのみ回転することにした。また、ホイスト 1 機による回転時には、ワイヤーが移動しないように、固定ロープを併用するなどの対策を取ることにした。

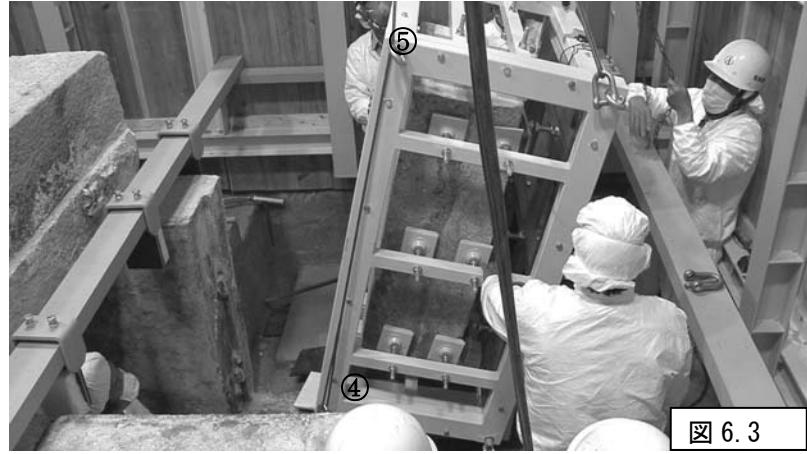
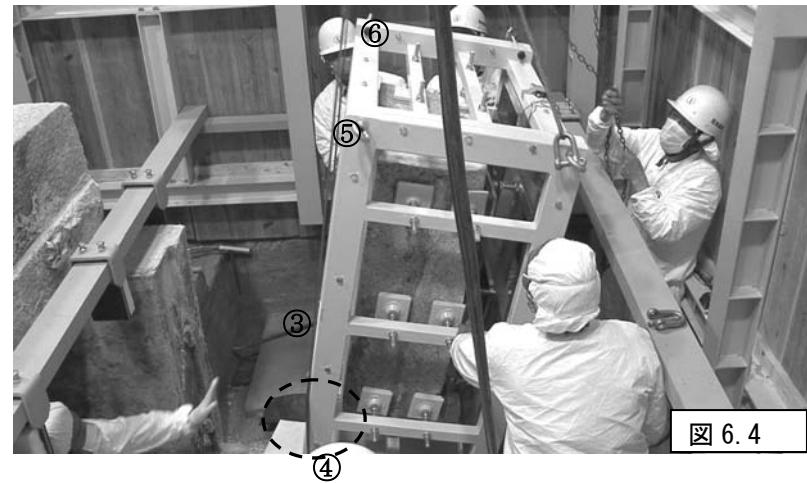
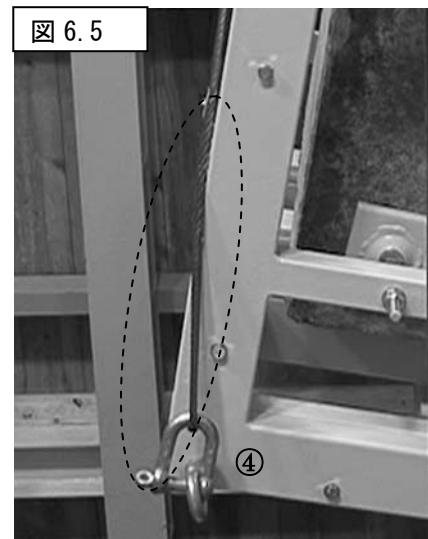
まず、ホイストを微速で上昇させながら、ゆっくりチェーンブロックを下げる方向に操作して、ほぼ 10 度北側に傾斜し、地面より南側で 30-50cm 前後の状態に達した時点です（図 6.3）、⑤（⑥）に位置していたワイヤーが一瞬にしてフレーム枠上をすべて④③のピンよりやや上の位置で停止した（図 6.4、7.5）（ワイヤーは伸縮するのでフレームから瞬間に浮いた状態になる）。このため、⑤で支えていたフレーム枠は、支えを失つて枠全体が南へ 10 度から 4 度まで一瞬にして戻ることになり、合計 8 回程度南北方向の揺れを受けることとなった。

やや南面側が下がって北面側が上がる傾向と、石材の中央より上下方向で南北の揺れの方向が逆向きとなつた。なお、東西方向の揺れはなかつた（以上図 6.1-5 参照）。

さいわいにして、空中での揺れであり、地上に激突したわけではなかつたので、大きな衝撃を伴うものではなかつたが、確認事項の見直しと、安全対策の再検討を早急に実施した。

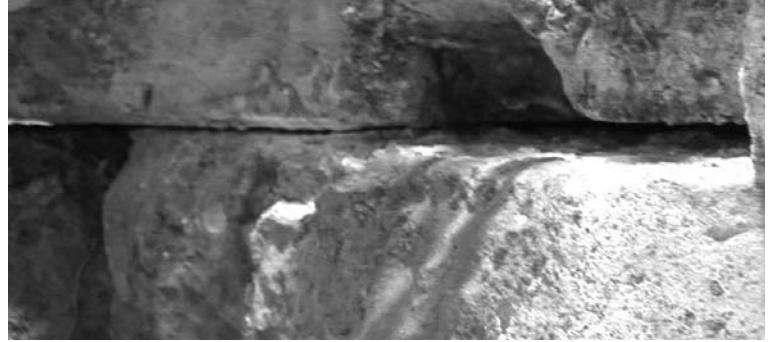
① 天井石 4：天井石 4 は当初予想した形状・寸法とは大きく異なり、治具を改良する必要があった。石材の状態は比較的良好であるが、北面の東側コーナー中央下部付近から発せられた斜め上方に延びる亀裂（図 1.4. ③参照）、および東側面の北側から南上方に続く亀裂が検出され、安全確保のため、あらかじめ全周をベルトにより拘束した（天井石 3 との相欠き部分にベルトを通せる隙間があった）。この天井石は扁平で、北壁石に載った状態にあるが重心よりやや南側に位置しているので北側がやや下がって、不安定な状態になっていた。

地切りにあたっては最初に北側のチェーンブロックを用いて、北側に傾斜している分を修正するため、少し吊り上げて、石材が水平に近い状態になるように調整した（隙間がごく僅かに観察でき、北壁石の北側の一部のみが切り離れてない）（図①-3）。この操作により相欠きの隙間に詰まっていた土が石室内部に入る様子が目視観察により内部から確認されたが、壁面に影響を及ぼすものではなかった。次に石材全体を少し浮かせるため2機のホイストを操作してわずかに吊り上げて石材底面に空間が確認され縁が切れたことが確認された（図①-4）。この時点では数mm程度石材が浮いた状態になったことを確認できたので、ほぼ地切りが成功した。次にOVHDの操作により石材全体を北方向にごくわずか水平移動して、天井石4と天井石3には数cm程度の空間が確保された（図①-5）。相欠き状態がほぼ解除されたと考えられた。しかし、石材の凹凸により北壁石の一部がわずかに接するような状態になったので、No.1ホイスト操作により西側を少し吊り上げて、さらに全体を上昇させてわずかに浮かして水平状態に修正した。さらに1cm上昇させて安全を確保した（2cm前後の空間が確保できた）。

図①-3 治具を取り付けた状態（地切り前）

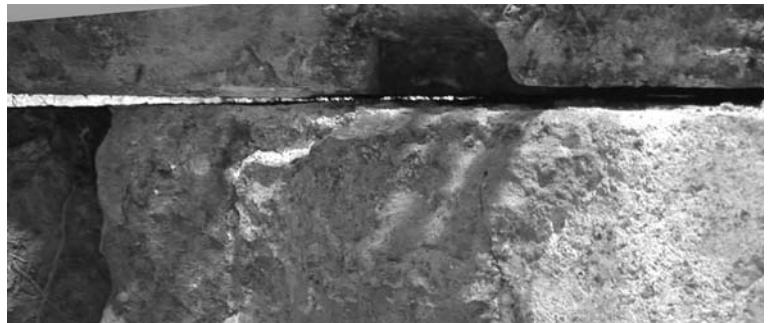
図①-4 北壁石と縁が切れた直後の状態

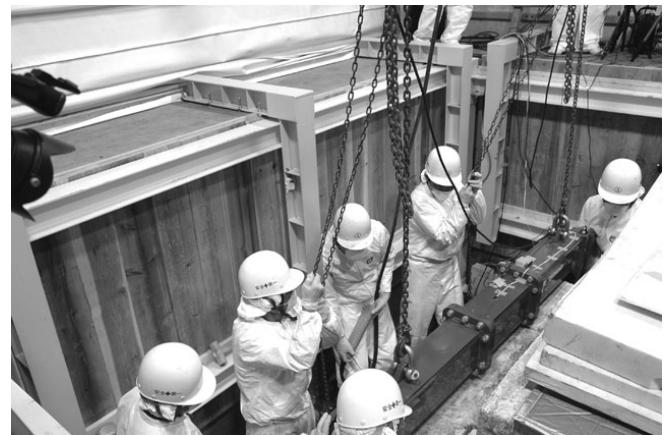
地切り、石材の取り上げ作業にあたっては、まず、B ゾーンであらかじめセンサーを取り付けた治具を A ゾーンへ移動し、一旦停止して治具に油圧系-空圧系を接続し、さらにロードセル、歪センサーからのケーブルを計測機器に接続した。治具をしづかに下降させて、水平移動、東西調整をおこなって、石材と平行するように北側へ一旦降ろして（石材上部とは 30cm 前後の空間スペースをとっている）、OVHD クレーン操作により南側へゆっくり水平移動して石材へ取り付けられる位置にして、さらに電動ホイストを用いて下降させて予定位置に治具を設置した。石材への把持を開始する前に、ボルトの仮締めを開始して設置位置調整を完了した。その後、AE、CMセンサーを取り付けて、ロードセル、歪センサー、AE センサーなど、同時計測を開始した。石材を把持するため、まず、油圧系の一次圧の上昇を開始し、シリンダへの出力をおこなった。一次圧を 0.8MPa から 0.2MPa ステップ単位で上昇させながら、目視観察に加えて、AE からの信号に注意して上昇を続けて、3.0MPa に到達させて、把持を開始した。さらにボルト締めを完了して石材の拘束を終了した。地切りの開始はチェーンブロック操作により、数 mm 上昇させて（図②-5）、次に OVHD クレーンのセンターをわずかに北側へ移動させるようにする。この状態では石材は動いていない。

図②-5 地切りの開始は、チェーンブロックによる

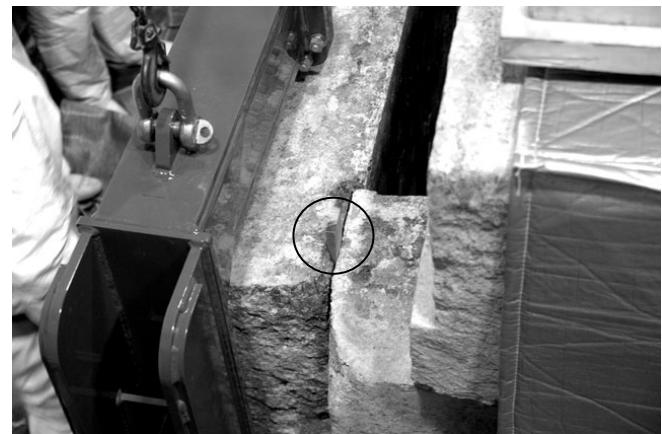
さらにチェーンブロックにより少しずつ巻き上げてゆき、地切りをおこなった。最初に石材の動きが観察されたのは、相欠き部分が少し開いた状態である。6-7mm の空間が確認された。石材はやや北側へ傾斜した状態である。開いた相欠き部分へ、キャンパ（木製の楔）を挿入して、石材の戻りを防止した（図②-6）。チェーンブロックで少し吊り上げて、さらにホイストにより少し上昇させて、ほぼ相欠きが解除された。石材の状態を点検して、下部の詰め石 2 個体を取り除いた。さらに 5-6mm 上昇させて、北へ 1cm 移動した。さらに、状態を観察し

図②-6 地切り操作を開始して、わずかに相欠き部分に隙間が生じた段階でキャンパを挿入する

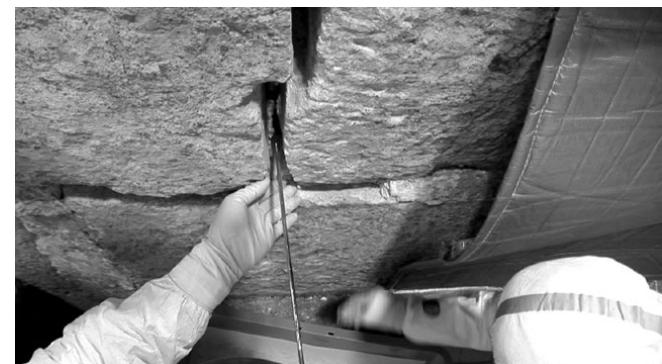
石材取り上げるための準備作業として、まず、A ゾーンにおいて石材の強度測定、含水比測定、表面温度測定などと平行して、目視観察、打診棒等による調査により、石材の亀裂状態についての確認をおこなった。また、天井石間に残存する土や目地止め漆喰片をできるだけ取り除くなどの作業も実施した（図③-2）。これは、天井石 4 を取り上げたとき、予想以上の残存する土や目地漆喰片が落下した反省から実施し、さらに、これらの堆積物が落下しても壁画面に影響しないように、落下物の受け皿を養生班から提供を受けて、天井石下面よりほぼ 10cm の位置に設置するなどの対策を実施した（図③-3）。

図③-2 相欠き間に残存する目地止め漆喰の除去

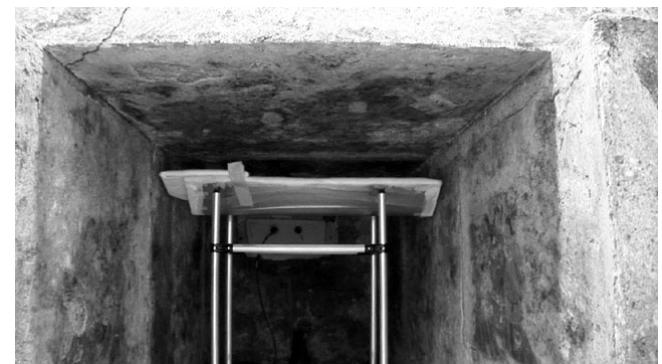
図③-3 落下物の受け皿を石室内に配置する

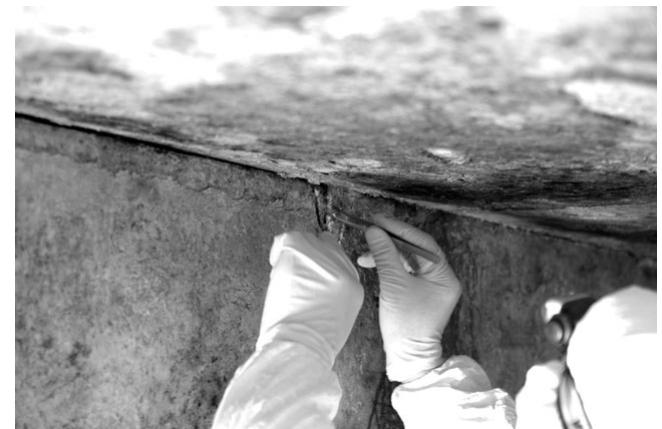
A ゾーンにおいては、石材の最終点検を終了して、崩落寸前の状態にある遊離石材を取り除いた。天井石 3 の外側の東面 3 箇所および西面の 2 箇所、そして、東壁石 3 と東壁石 2 の接する内側上部の漆喰が剥落している部分の石材が動いていることが確認されて、天井石 3 が取り除かれた段階で崩落することが予想されたので、これらの遊離破片を取り外した（図③-4）。また、安全対策として、天井石 3 が取り除かれた段階で、東西の側壁石にかかっていた荷重が除去され、地震等の万一の外

図③-4 壁画面上部の遊離石材の取り外し

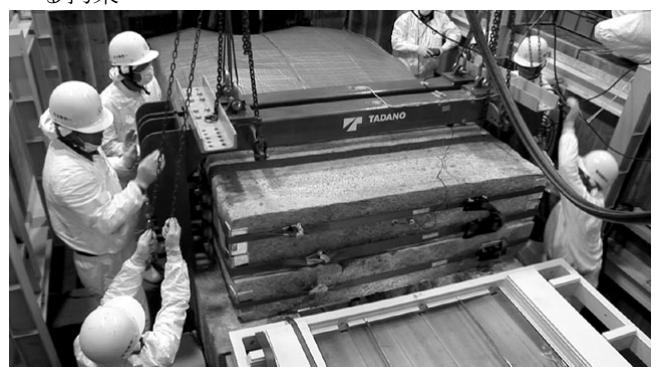
図③-7 チェーンブロック操作により地切り

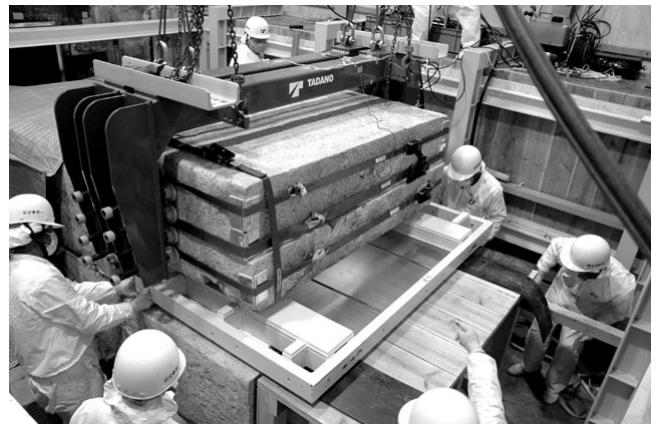
図③-8 石材をフレーム枠下台へ取り付ける

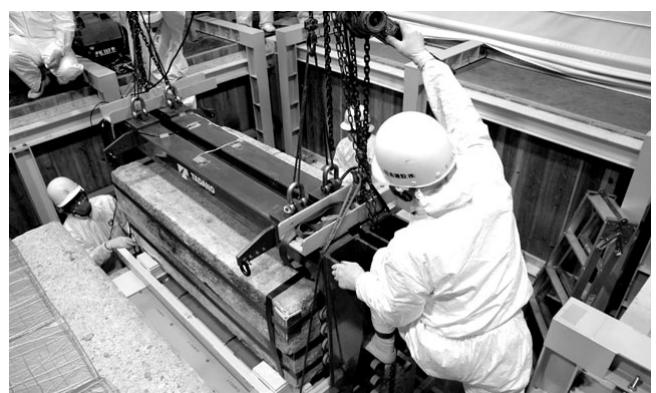
図③-9 石材とフレーム枠下台を一体化する

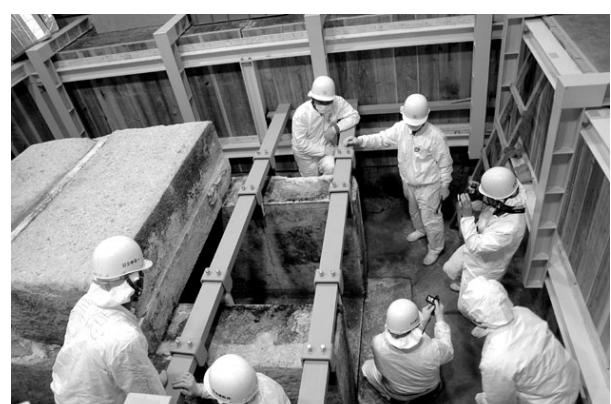
図③-14 天井石 3 を取り上げた直後に倒壊防止対策をおこなう。東西の土留め鋼材を利用して、東西壁石 3 を支えられるように、それぞれの石材を挟み込むような方法によった。壁画面について 5 cm 壁面から距離をとっている。

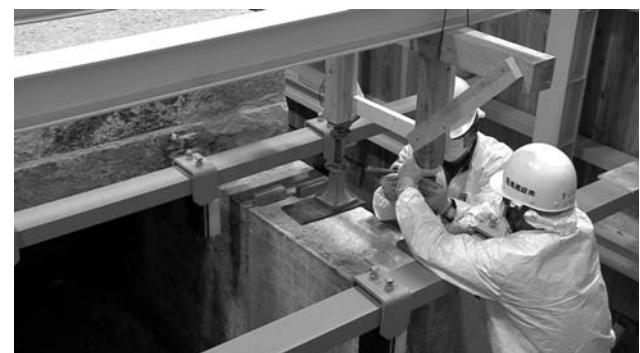
図④-2 石材上部に上方のジャッキを取り付け

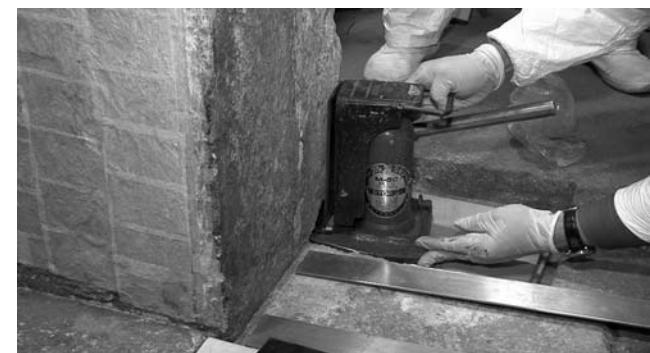
図④-3 石材底部に下方のジャッキを取り付け

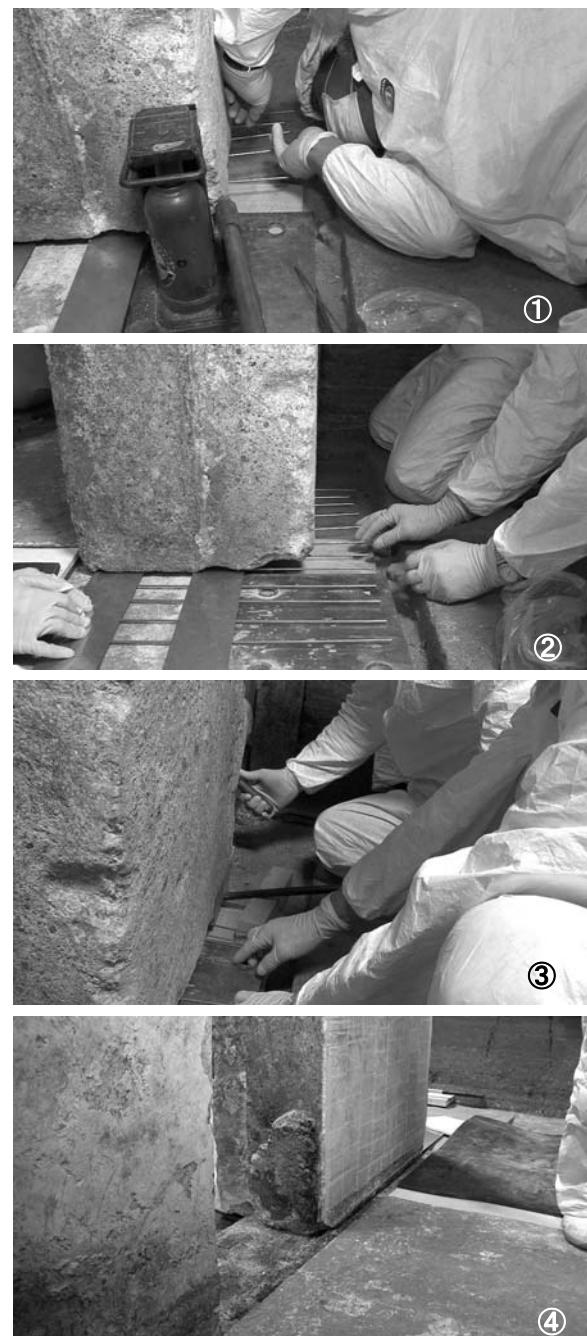
図④-4 ステンレス板の間にコロを挿入して
コロレール上を石材がゆっくり移動

壁石を北側へ少し動かすため、相欠きの隙間にテコを入れて（テコの当たる部分は保護材を設置）、5 mm 前後動かせた。しかし、東よりに動いたため再度コロの調整をおこない、再びテコによる移動を試みた。約 10mm 動いて、南側で床石に接する隙間は 3 mm であった。さらに、コロの位置調整をおこない、テコを用いた移動を再開した。南側で床石との隙間はほぼ 10mm 開けることができたが、壁石北側がやや東よりにわずかに回転したので動きを止めて、安定させるためコロの位置調整と数を追加して合計 12 本のコロを用いた。状態を確認した後、テコを用いた移動を再開して、ほぼ平行に移動させることができ、さらに 10mm の移動が可能となり、石材をやや西寄り方向に修正して安全を確保した。この時点で南の相欠き部分にほぼ 5 cm 程度の空間を生じさせることができて、完全に相欠きの解除に成功した。さらにコロ上をすべらせて順調に移動を始めた。途中でコロの位置調整を行ないながら慎重に移動を続けた。この間において AE の発生などの異常は検知していないし、目視観察においても異常がないことを確認した。途中で少し方向調整を行なって移動を続けた結果、さらに南面相欠き部分の隙間が大きくなつたので、壁石 2 の北面にジャッキを取り付けて、ジャッキによる移動とテコによる方向調整を行ないながら作業を続行した（図④-4③）。ほぼ 42cm 移動したところでコロによる移動作業を終了した（図④-4④）。その後、考古班の協力を得て、南側の相欠き部分に残存する目地止め漆喰の除去作業を実施した。

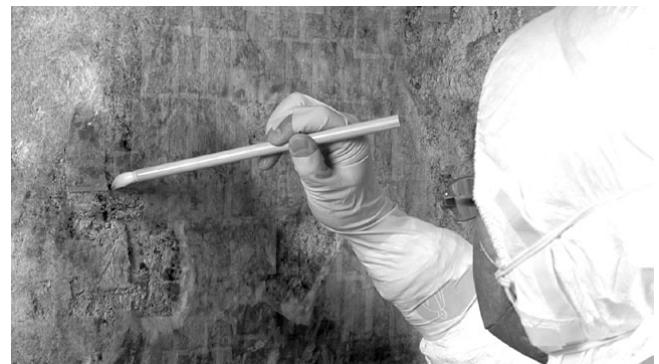
図⑤-2. 石材取り上げのための壁画面の養生処置

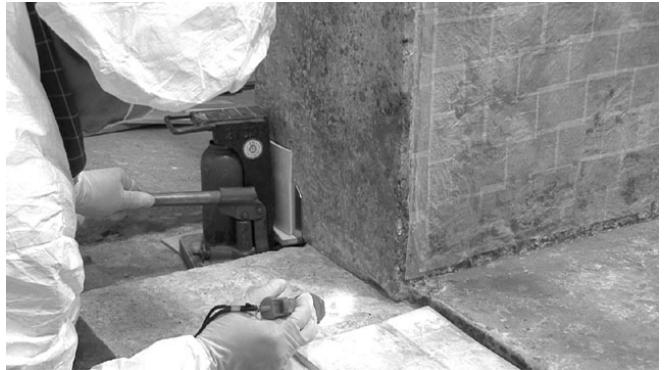
ジャッキの設置位置は、壁石の底部の床石からはみ出した東側の北隅部分に潜り込ませ、石材と平行にした(図⑤-3)。遊離石材を取り外すには数mmのジャッキアップで事足りるので、状態を観察しながら壁石全体をわずかに持ち上げた。北西隅の遊離石材は床石にくついた状態になっていたので、本体とはうまく分離できて比較的簡単に取り出すことが出来た(図⑤-4)。その破断面は褐色になっており、鉄分の多い粘土がしみ込んでいる様子が観察できた。いっぽう、南西隅の遊離石材片も同時に取り出した。この石材片は軟弱で、表面が剥離したかの様相を呈していた。遊離石材を取り出した後、ジャッキを取り去った。ジャッキアップした際、わずかに石材を東側に動かせることによって床石と壁石の間にわずかな隙間を確保できた。これで当日の準備作業をすべて終了した。

図⑤-3. 地切りの前段階の操作として、ジャッキアップによる遊離石材の取り出し。

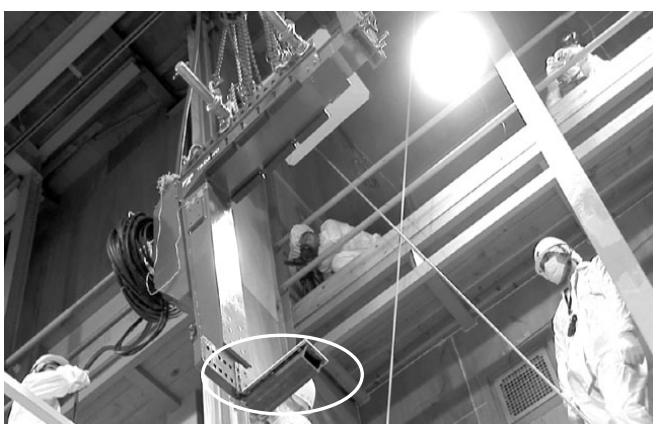
図⑤-5. Γ型治具の移動。下部先端刃は強度を上げるため、ボックス型構造に改造した。

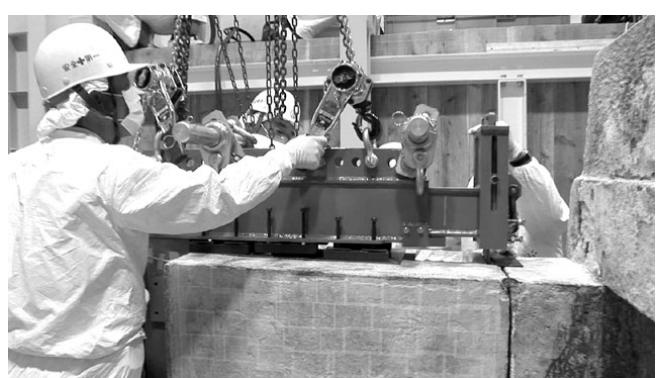
図⑤-6. 治具を設置した後、チェーンブロック操作により地切りを開始

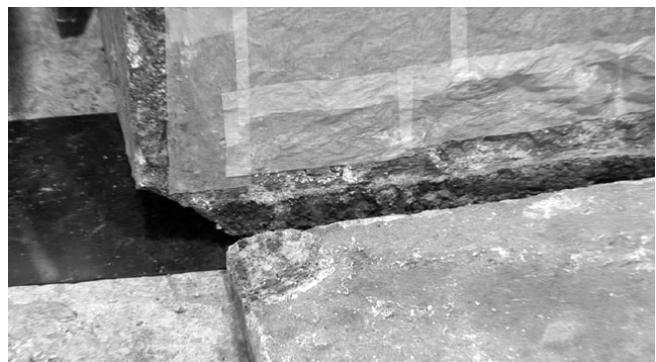
図⑤-7. 相欠きが外れて北、東へと石材が離れる

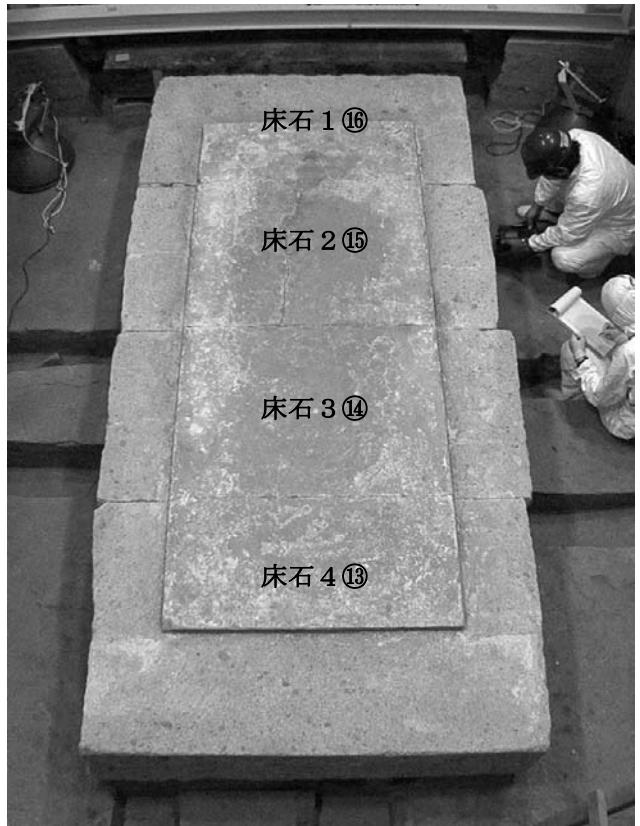
⑬ 床石 4：床石の取り上げは、東壁石 1 の取り上げが完了した後、発掘調査が再開されてほぼ 2 ヶ月経過して、すべての床石が検出された（図⑬-1）段階で開始された。床石については、その厚さはバラバラで、階段状に北側の床石 4 が最も薄く（ほぼ 30-38cm）南側へ厚さが増して、床石 1 はほぼ 53cm であった。床石 2 については、天井石 1、2 のように南北に走る亀裂が当初から明らかにされていたが、床石 4 については亀裂の存在は全く確認されていなかった。発掘調査が進んで、東西の側面に亀裂が発見されたことから、延長する底面に東西に走る亀裂が存在することが推定された（図⑬-1）。

図⑬-1 床石の検出状態

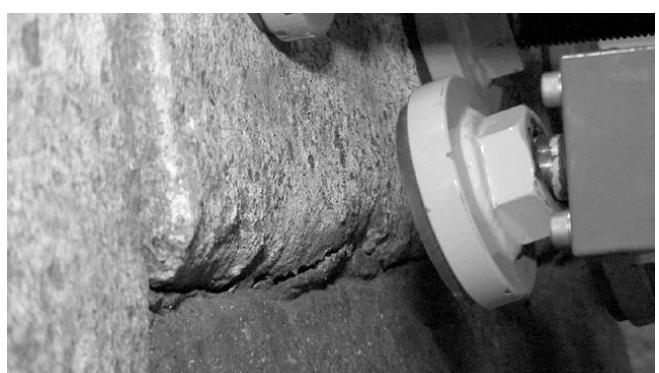
治具の取り付けが終了した段階で、石材の状態を観察して亀裂等に異常の無いことを確認して、地切りの準備をおこなった。地切りにあたっては、ワイヤー、チェーンのたるみが無いようにした状態で、No.1とNo.2のホイストを同期させて、数mm垂直に吊り上げた。ちょうど周辺の土に切り目が僅かに入ったことが確認できた。南側の床石が少し上がったので、相欠き部分も断面から観察すると少し持ち上がり、水平距離にして数mmから5mm程度の隙間が生じた。この段階で地切りがほぼ完了したと考えられた(図13-5)。さらに、チェーンプロックを調整して南側をわずかに(3チェーンほど)吊り上げて、ホイストの操作により2cm程度上昇した。この状態で、土と石材は完全に縁が切れていることを目視で確認した。さらに連続して北側に3cm水平移動し、異常がないので、さらに連続して数cm移動を続けた。一旦停止した後、5cm上昇させて、さらに北へ30-40cm前後移動して停止した。この間において、AE、CMセンサーから異常を示す信号はなかった。この状態では、石材の直下に石材が設置していた土があるので、さらに北へ移動を考えたが、北側には作業スペースがないので、石材の移動を取りやめて、石材の両端部にベルトを巻きつけるように固定して、亀裂が広がらないように処置した。

図13-5 最初の地切り直後の状態(床石4)

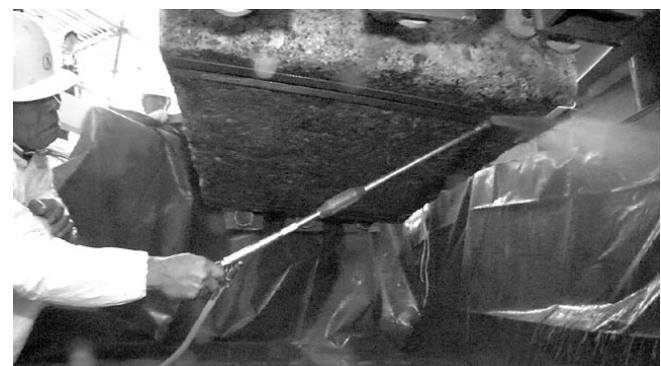
クリーニング作業にあたっては、床石の底部および側面を対象に実施されたが、側面についてはあらかじめ発掘班によるクリーニングが終了していたので、底部の土砂の除去を主として進めた。まず、高圧空気の吹付けによる土砂の除去、さらに高圧シャワー方式（図⑬-6）、ブラッシングによる付着する土砂や汚染物の除去、水洗後の乾燥には高圧空気の吹付けを実施して、CゾーンからBゾーンへ移動して、最終的に、アルコールによる殺菌・洗浄（スプレー法）をおこなった。なお、洗浄により底部の亀裂の状態が鮮明になり、数mm幅の亀裂が生じていることが確認され（図⑬-7）、今後、この亀裂の進行を止める強化処置等が必要となる。

図⑬-6. 高圧シャワーを用いた底面の洗浄処置

Bゾーンにおいては、フレーム下台を準備して、石材を治具ごとこの下台に設置した。石材の底部は傾斜や凹凸があるので、設置にあたってはシリコーンゴムの詰め物で応急的に安定させたが（床石を取り上げるまで、底の状態がわからないので形状に合わせたフレームを作ることは不可能）、長期的には石材の保存修理の後、石材に合わせた恒久的な台に置き換える必要がある。

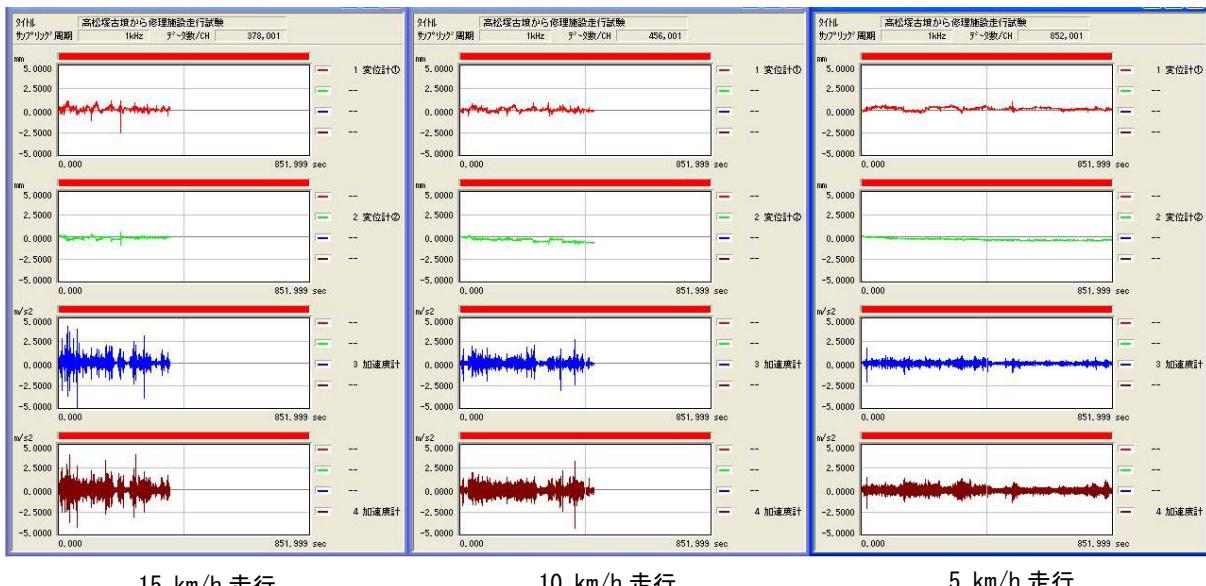
走行速度として、5km/h、10km/hおよび15km/hの3条件を設定して走行試験をおこなった。設置台のエアサスペンション圧は0.2MPaで統一した。図？は各速度で走行した時の変位計と加速度計の測定データである。上から順に設置台上での石材の垂直方向の動き、設

図12 走行速度試験における石材および荷物室の振動状況

置台上での石材の水平方向の動き、設置台の垂直方向の加速度、および荷物室の垂直方向の加速度である。

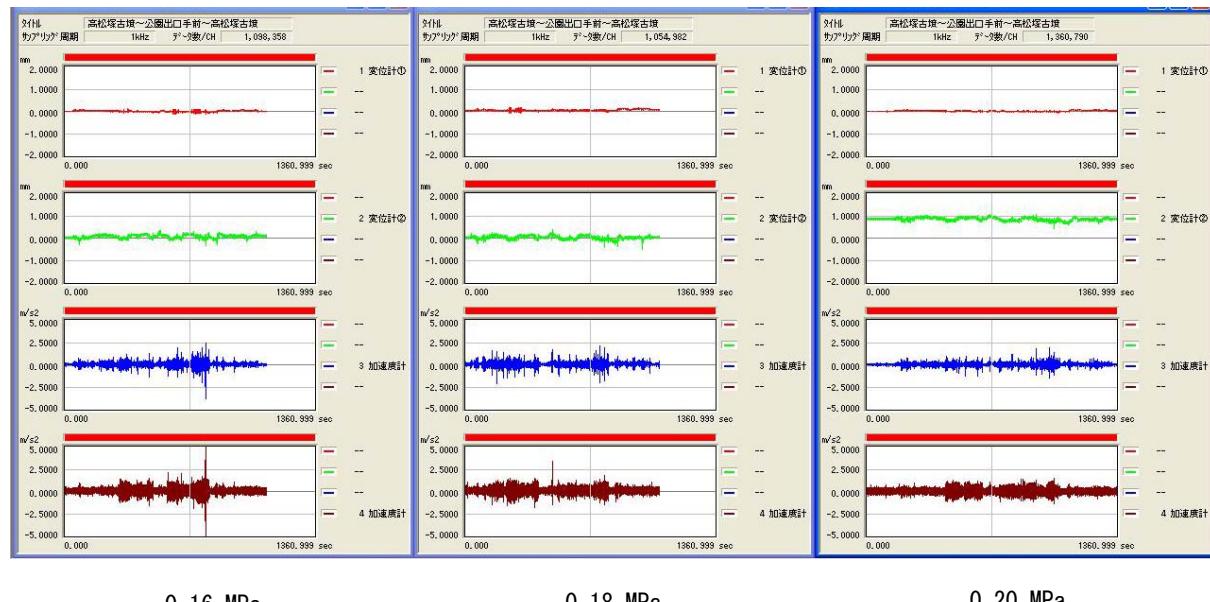
重量 3.3 t の積載物に対して最適とされる 0.20 MPa では、設置台および荷物室ともにほぼ 1 m/s² の加速度内に収まっているのに対し、それよりも低いエアサスペンション圧では 2 m/s² をこえる加速度が検出されている。特にエアサスペンション圧を 0.16 MPa に設定した試験では、5m/s² を超える激しいゆれを観測した。これは、エアサスペンションによるゆれの吸収が十分でなく、しかも設置台下部に瞬間に衝突したときの衝撃によるものである。このことからエアサスペンション圧が高い方がゆれを軽減する効果が大きいことが明らかである。しかしながら、一方、第 2 実験場（加茂町）において、設置台のエアサスペンション圧

図 12 エアサス圧試験における石材および荷物室の振動状況

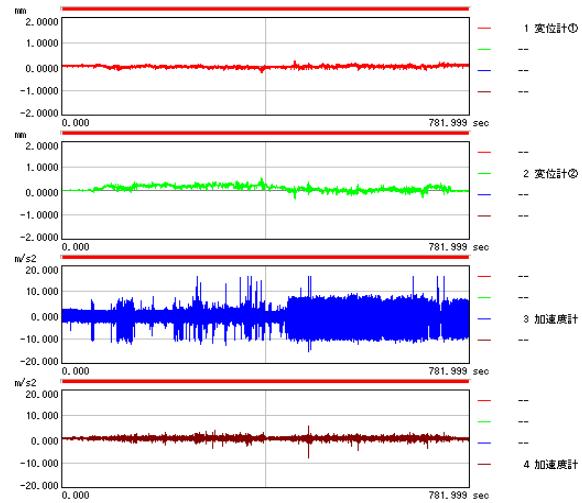
を 0.30 MPa に設定し、走行速度 30 km/h で走行した際には、荷物室のゆれがあまり大きくなないのでに対して、設置台の加速度が 1G の加速度計の容量をオーバーするほどの加速度 (10 m/s^2) を検出した。このことから、エアサスペンション圧が高ければ高いほど、振動を軽減することができるのではなく、積載する石材の重量に応じた最適なエアサスペンション圧を設定する必要があることがわかる。

図 13 設置台エアサスペンション圧 0.30 MPa による走行 (30km/h)

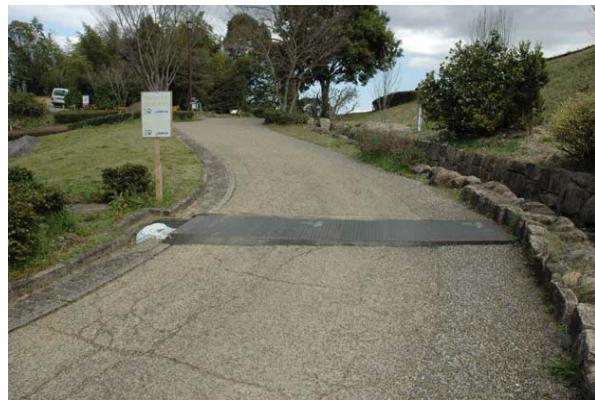
図 14 走行経路における段差の解消

高松塚古墳のある国営飛鳥歴史公園内における走行試験は、路面状況を確認しながらおこなった。公園内の道路には排水のための溝がいくつか道路を横断している。これらの溝はグレーチングでふさがれているものの、特殊搬送車輌の走行にあたってはその重量のためにグレーチングを破損してしまう危険性もある。そこで、これらのグレーチングのうちで破損が懸念される部分については、厚さ 10–20 mm の鉄板を敷き、端部を常温アスファルト合材で段差を解消した。

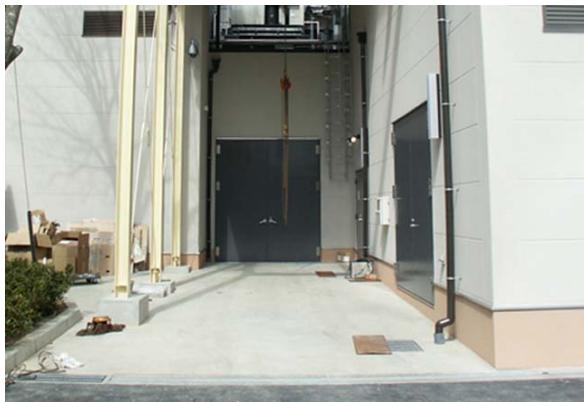
保存修理施設の完成・引渡し後の現地確認において、搬入口のアプローチが斜面となっていることが判明した。搬入口までのアプローチが斜面となっていると、積み卸しに用いる補助台と搬送車輌の接続に屈曲が生じるため、安全な搬入が困難となる。そこで、このアプローチ部分を水平に改修した。しかしながら、この改修によりアプローチ端部には大きな段差が生じてしまうことになる。この段差は、搬送車輌と補助台の接続において大きなギャップとなるが、補助台に取り付けてあった移動用の車輪を取り外すことで解消することができた。

図 15 保存修理施設搬入口の斜面

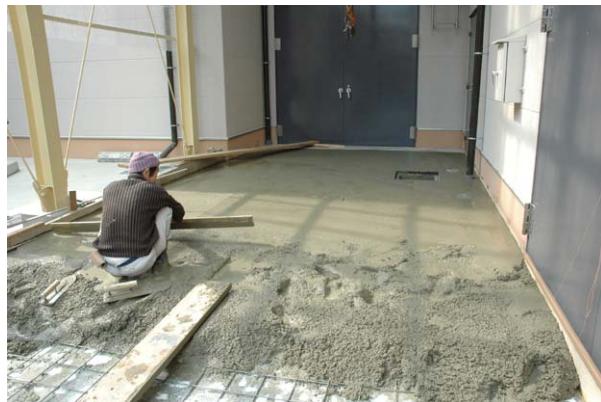
図 16 斜面の改修

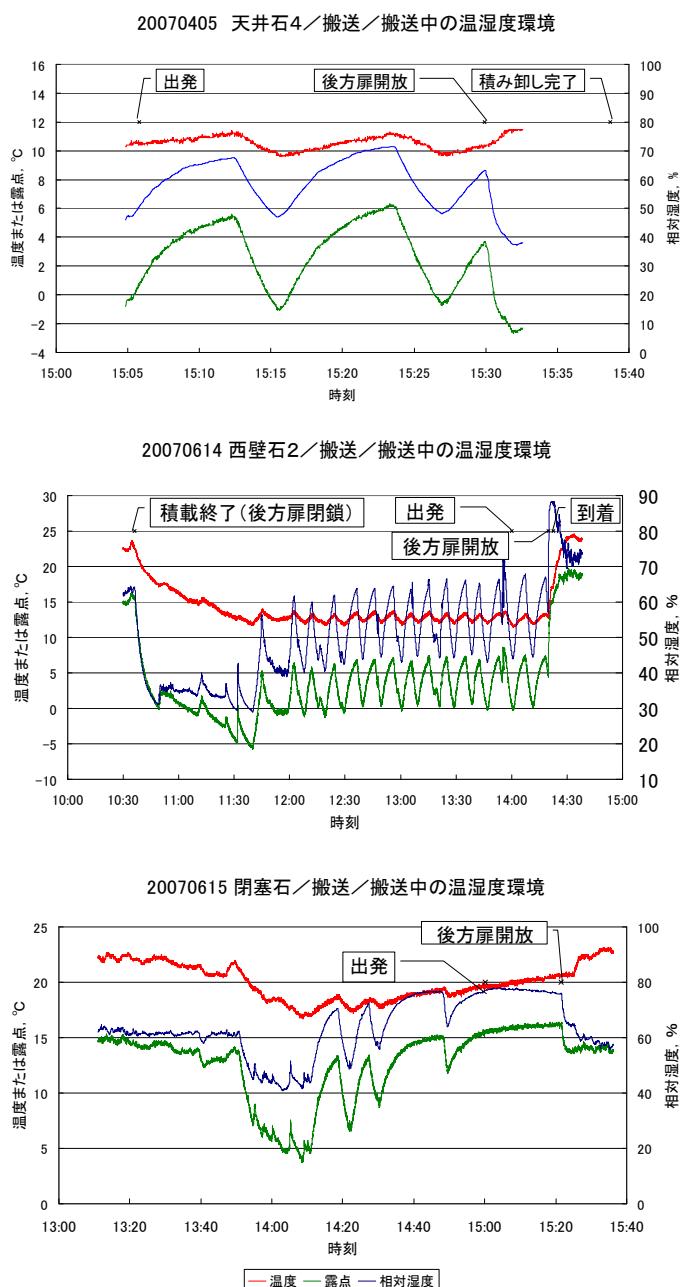
図 17 に天井石 4 (4 月 5 日搬送)、西壁石 2 (6 月 14 日搬送) および閉塞石 (6 月 15 日搬送) の荷物室内での温湿度変化ならびに露点の変化を示す。天井石 4 を含む東壁石 2 (6 月 8 日搬送) までの 8 石の搬送では、外気温はほぼ石材と同程度であり、相対湿度も比較的低かったため、露点がかなり低く、荷物室内温度を 10 °C から 12 °C で設定することで十分結露を生じない環境とすることが可能であった。

しかしながら、6 月 14 日の西壁石 2 の搬送においては、天候が曇時々雨であり、搬送直前まで降雨があった。このため、外気温が高くかつ高湿度の状況となつた。搬送中の監視では、壁画面ならびに石材には全く結露は認められなかつたが、修理施設に到着後、搬送車両の後方扉を開放して修理施設内に搬入した際に、梱包枠に結露が生じ、石材も湿気を帯びた状態となつた。しかし、生物被害の拡大が懸念される結露は生じなかつた。これは、石材および漆喰層が比較的乾燥した状態にあつたことも結露を生じなかつた理由のひとつとして考えることができる。

図 17 搬送中の荷物室内の温湿度変化

さらに高温多湿の季節に入つていくことから、6 月 15 日以降の搬送では修理施設での搬入時に高温高湿の外気にさらされることになるため、搬送車両に積載後、荷物室内において石材表面温度を計測しつつ徐々に室内温度を上げ、搬入時の結露を防止する方法をとつた。その結果、石材および壁画面だけでなく梱包枠への結露も防止することができた。

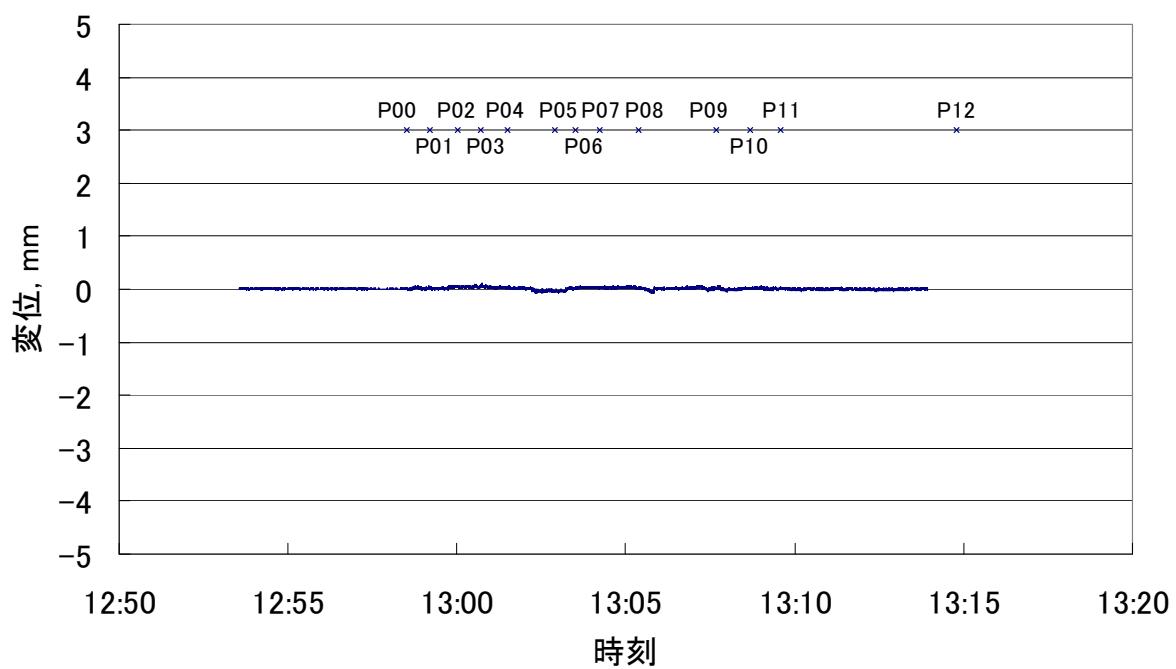
図 24 は変位計により計測された梱包石材の設置台に対する垂直方向の変位である。すなわち、梱包石材が設置台上で上下方向にどれだけ振動しているかを示すものである。この図から、傾斜した走行経路において、梱包石材が 0.2 mm 程度設置台上のゴムに沈み込んだのみで、大きくバウンドしたりした形跡は全く認められなかった。

図 24 搬送中の設置台に対する梱包石材の垂直変位

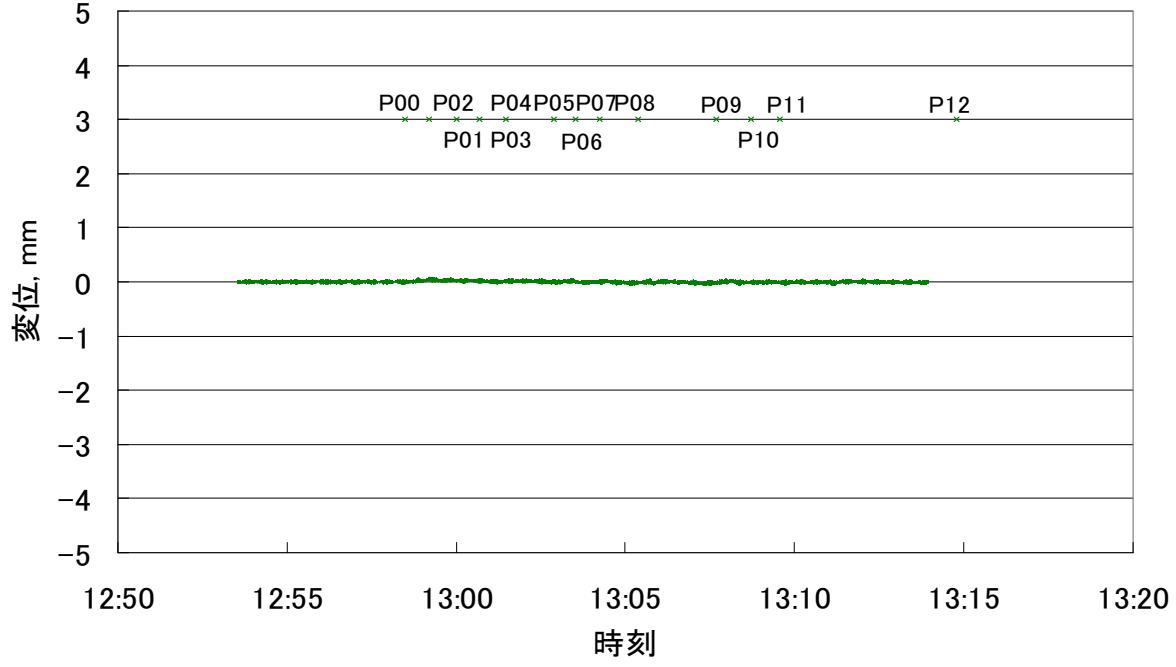
図 25 は変位計により計測された梱包石材の設置台に対する水平方向の変位を示すものである。梱包石材が設置台上で横滑りしたりしていないかを示すものである。この図からは、エンジンなどの車両からの表面波が周期的に細かく伝わっているものの、梱包石材自体が大きく横滑りすることはなかったことが明らかである。

図 25 搬送中の設置台に対する梱包石材の水平変位

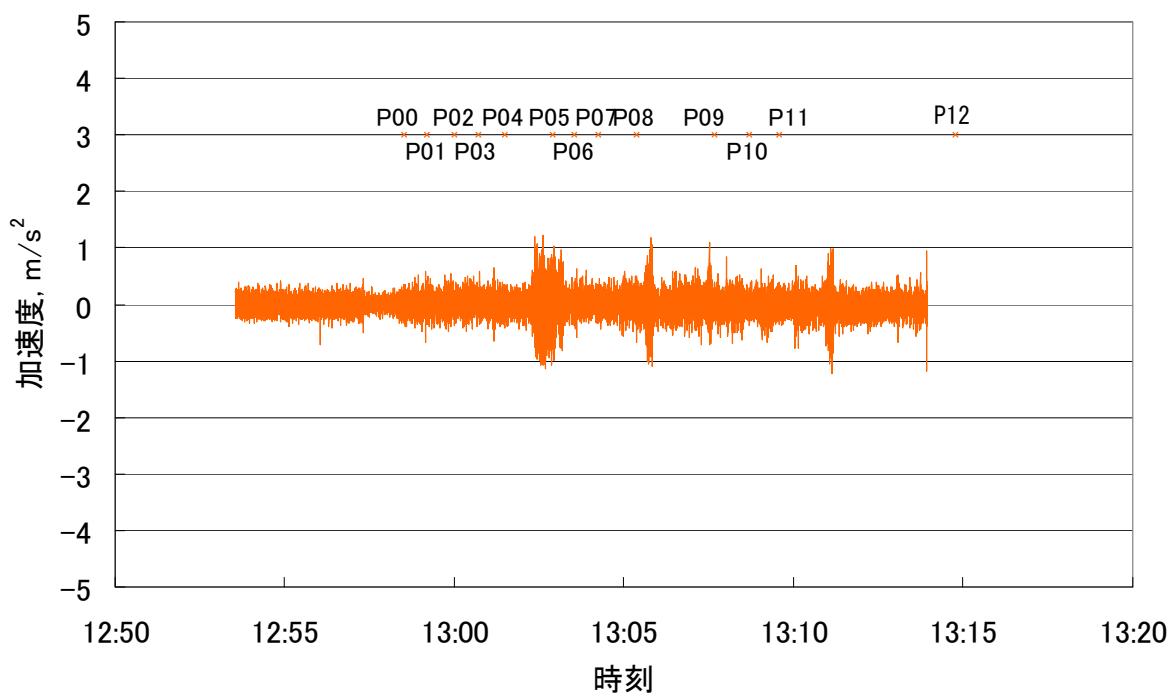
図 26 は 5G の加速度計を用いた搬送中の荷物室の振動である。石材に大きく影響を及ぼすのは垂直方向の大きな振動であることから、垂直方向の加速度を計測した。荷物室が走行中に受けた振動の加速度は最大で 1 m/s^2 をわずかに超える程度であった。

図 26 搬送中の荷物室の垂直方向加速度

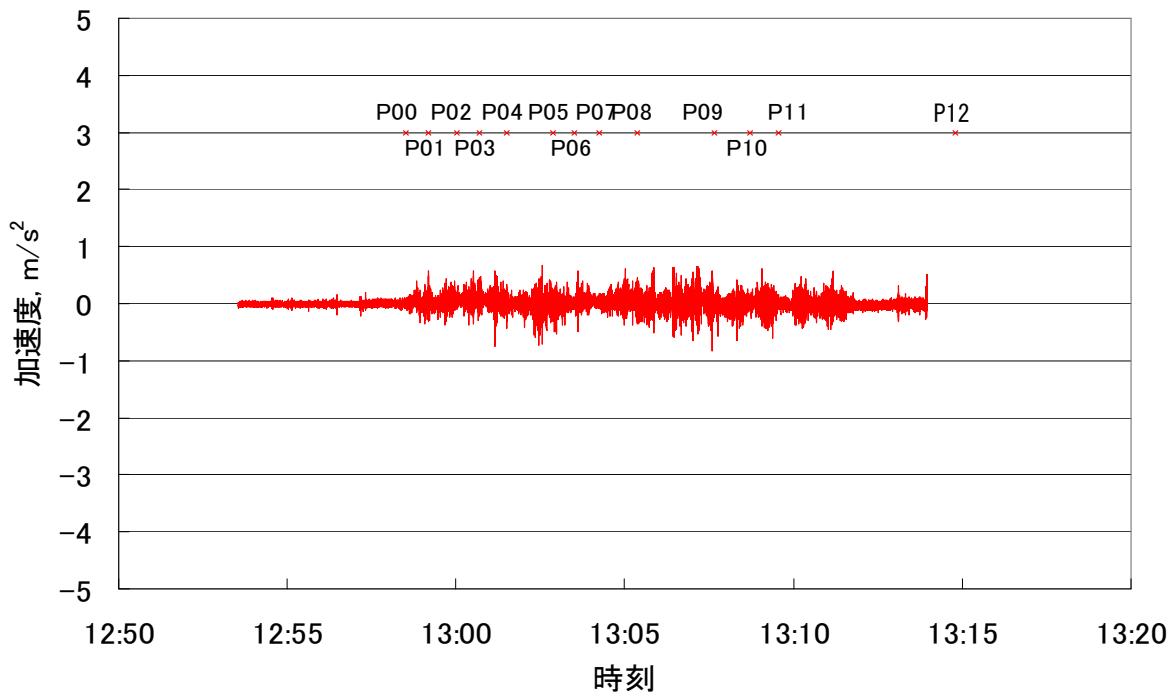
図 27 は 1G の加速度計を用いた搬送中の設置台の振動を計測したものである。梱包石材に伝わる垂直方向の振動を計測した。全体を通して 1 m/s^2 以内の加速度に収まっており、梱包石材への振動がかなりの程度軽減されていることがわかる。

図 27 搬送中の設置台の垂直方向加速度

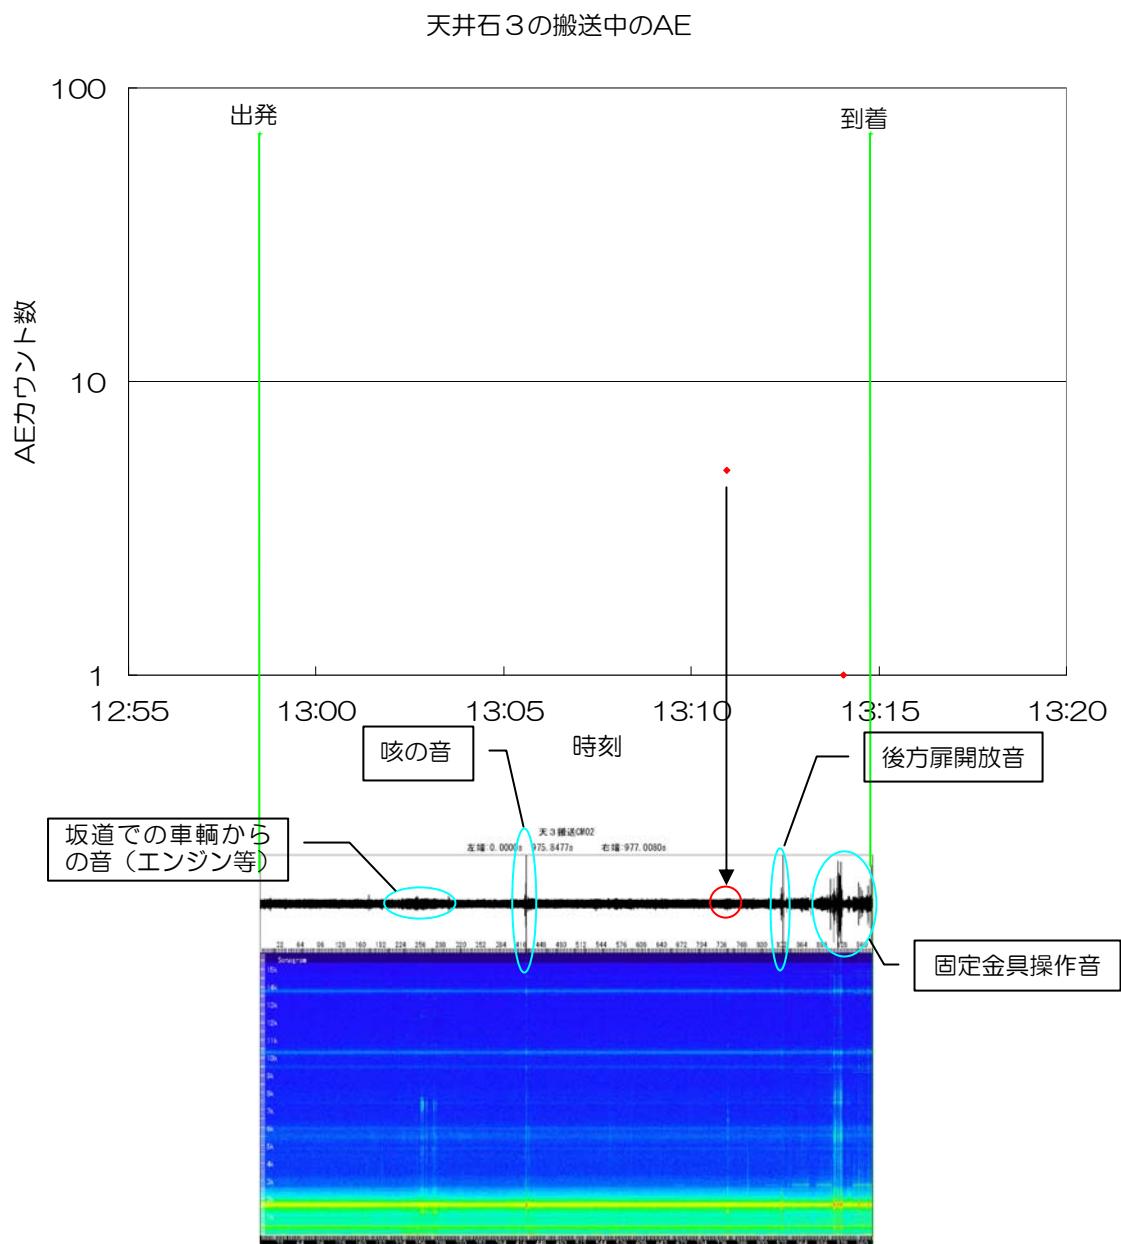
図28に天井石3を搬送した際に観測されたAEのカウント数とコンタクトマイクにより収録された音の音響解析の結果を示す。天井石3の搬送中には2回のAEといいくつかの音が検出されている。このうち、坂道での車両からの音、咳の音、後方の扉を開放した時の音、固定金具を操作しているときの音が確認されている。AEが観測された13時10分57秒(赤丸の部分)の前後10秒および前後2秒の音響解析の結果を図29に示す。観測された音自体はあまり大きなものではなく、瞬間的な2つの音であることがわかる。これまで測定した凝灰岩の破壊音とは周波数が異なっていること、AEのカウント数としても5カウントときわめて低いことなどを考え合わせると、石材が破壊した際に発生したものとは考えにくい。

図28 搬送中に計測されたAE（上）とコンタクトマイクにより収録された音の音響解析（下）

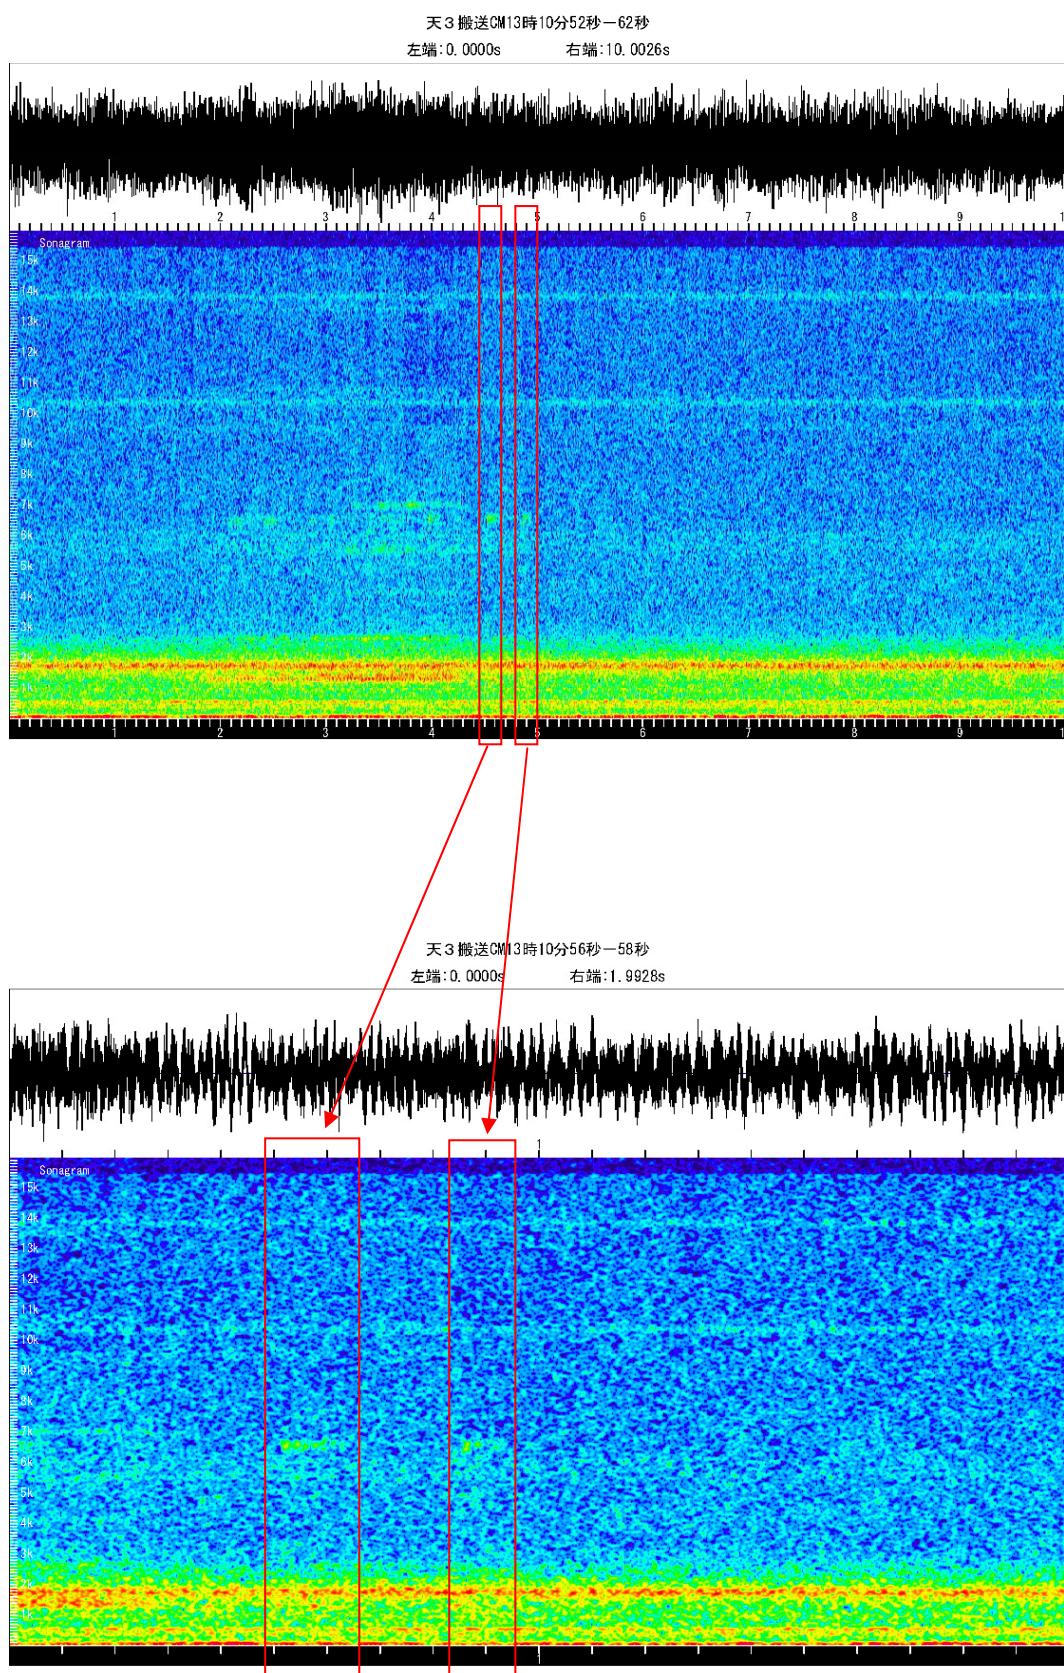
図 29 AE が観測された近傍の音響解析

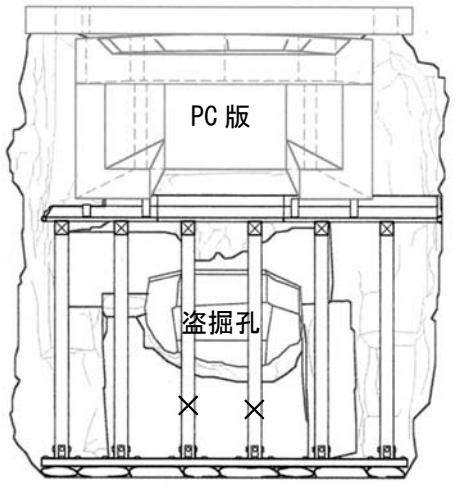
図3.1 取合部に作られた骨組み構造
点検のため、石室内を観察する必要があるので、×の柱は取り外せるようにしてある。

工事に先立って取合部の石室側の扉外部付近にあるステンレス製の柱、サポート金具と盗掘孔への足台を撤去して、作業スペースを確保した。まず、露出している南壁石などはすべて保護シートで覆って養生してから、取合部の砂利敷き部分を防黴処理した砂を詰めた土嚢袋（砂袋）を均一に敷き詰めて基礎を作った。次に扉の下部に砂袋に密着するように基礎材を東西方向に水平に設置して、上部からの荷重に耐えられるように取合部内部に骨組構造柱を組み込んだ（図3.1）。いっぽう、PC版の周辺は合成樹脂製の偽土で固められていたので、PC版撤去時に周辺の版築土を崩壊させる危険があったので、丹念に偽土をすべて切り離した。また、PC版の組み込みボルトが偽土で埋められているので、PC版が取り外せなくなるので、ボルト位置を探し出して偽土を取り除く作業をおこなった。もちろん、人が入れるスペースがないので、手探り状態での作業となつた。PC版に詰められた
