国宝高松塚古墳壁画保存修理のための
石室解体について

国宝高松塚古墳壁画恒久保存対策検討会（9）
概要報告書

2007年9月28日

奈良文化財研究所 石室解体処理班

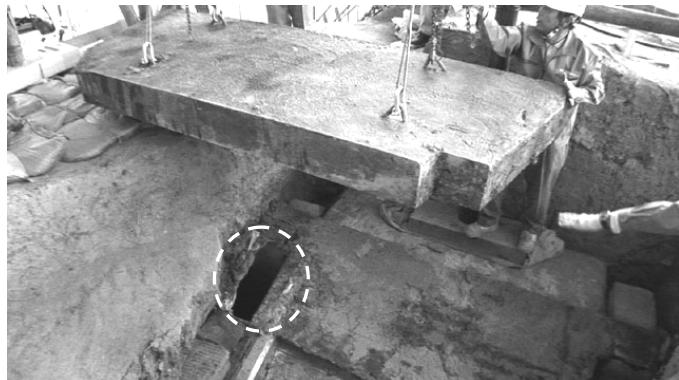
まず、上部の庇スラブPC版を覆う押さえ石に取り付けられていたフックにワーヤーをとりつけて、レール1本を用いて、チェーンブロック2基を用いて吊り上げた。吊り上げには、東側を少し吊り上げて、次いで西側を上げて、さらに全体を吊り上げるようにした。吊り上がった段階で東西部分に空間孔が生じたが(図4.1)、取合部を密閉しているので問題とはならなかった。また、押さえ石の東側の空間孔部分には、クモの巣がたくさん発見された。取合部からもこの様子は観察されている。また、結露による腐食やさびも顕著に観察された(図4.2)。

図 4.1 押さえ石を吊り上げた状態（東側に開いた空間が見える）

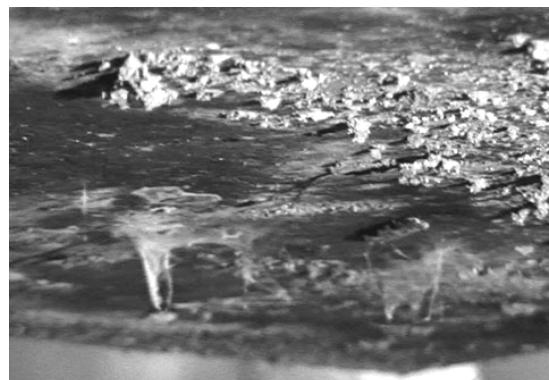
偽土を外したところ、ほぼ5cm厚さの大小さまざまな発泡スチロールがその裏に詰め込まれていたので(遺構とPC版の隙間)、これも取り除いて、周辺を清掃した。工事に取りかかる前にはこれらの情報は知らされていなかったので、スチロールがランダムに入れられている目的等がわからず、取り除いて良いものか判断できないこともあったが、間もなくPC版を撤去するので、不必要的ものと考えて、取り除いた。これらの作業中にPC板や周辺の土の状態を詳細に観察したところ、上部にはクモの巣が確認されたほか、結露によって部分的にPC版の腐食が進んでいること、東側上部の土は亀裂によりブロック状を呈し不安定であることや、樹木の根が垂れ下がっている状態などが観察され、取合部は良好な状態ではなかった。

図 4.2 押さえ石の空間部分には垂れ下がクモの巣が観察された

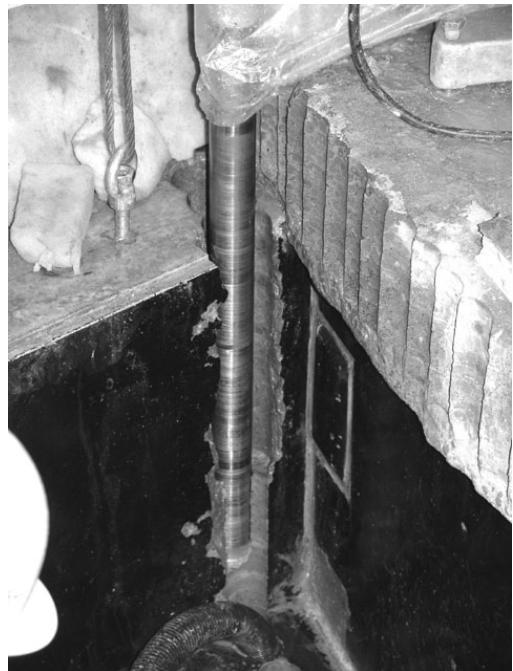
図 4.6 底梁のコアリング

最後に、東西の両側に残る庇梁の撤去をおこなった。この梁は深さ方向が大きく、垂直方向に約 80cm のコアリングが必要であった。一度に 80cm のコアリングは危険なので、上下深さ方向を 2 段階方式にしてコアリングした。2 段目の採取コアは直径が 4 cm である。西側の庇梁を撤去した後、東側の撤去にとりかかり、予定された PC 版の撤去はすべて完了した（図 4.7）。

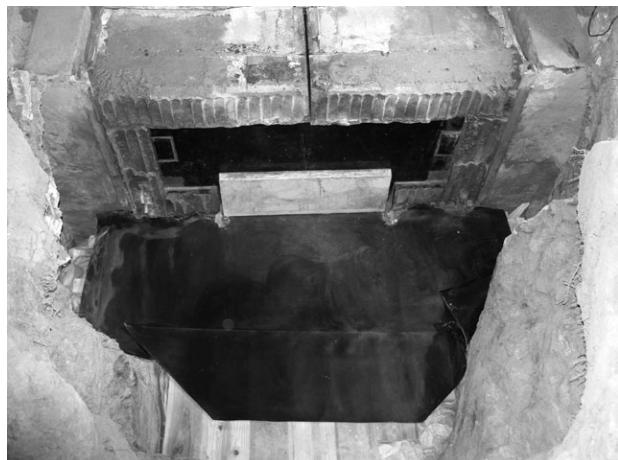
図 4.7 PC版がすべて撤去された状態
