古墳壁画の保存活用に関する検討会  
装飾古墳ワーキンググループ報告書  
(平成 29 年度・平成 30 年度)

## 1 平成 28 年熊本地震による古墳の被災状況と取組について

### (1) 被災装飾古墳の復旧に向けた取組について

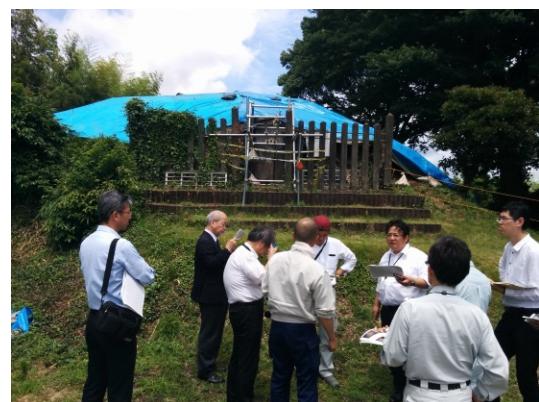
図 1 井寺古墳現地視察

井寺古墳や釜尾古墳の石室内部の被害状況の確認については、前述したとおり奈良文化財研究所によって小型モニターカメラでの確認、記録がなされた。『平成 28 年熊本地震による古墳の被災状況について』で報告されているので参考されたい。なお、嘉島町では再度、小型カメラにより井寺古墳の被害状況の確認を行い、羨道部北側壁で楣石がずれて傾斜している点や、玄室奥壁側の石障の亀裂、北側の石障の刀掛け状突起の脱落等、新たな被害を確認した。

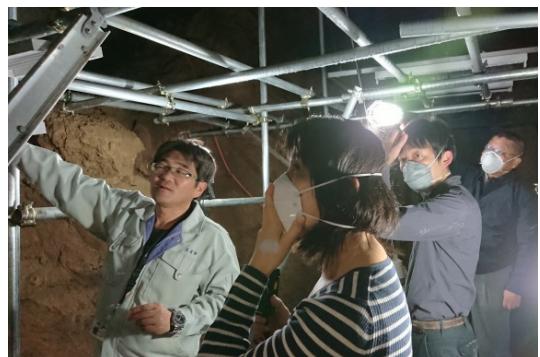
図6 永安寺西古墳現地調査

永安寺東古墳・永安寺西古墳（玉名市）のうち永安寺西古墳では、地震によって墳丘残存部や保護施設の盛土が崩落した。これは、保存施設内の乾燥を防ぐため設置されていた「雨水取り入れ口」が破損したこと、墳丘土が流失したと考えられる。当該古墳の復元施設は、石室と残存する墳丘をドームで覆うように設置されている。永安寺東古墳は、装飾のある石材が剥落、墳丘に亀裂が発生し、石室天井石からの漏水が確認されている。玉名市では「復旧検討委員会」を設置し、平成30年度に復旧方法等を検討した上で、平成31年度に実施設計、復旧工事を実施する予定で作業を進めている。

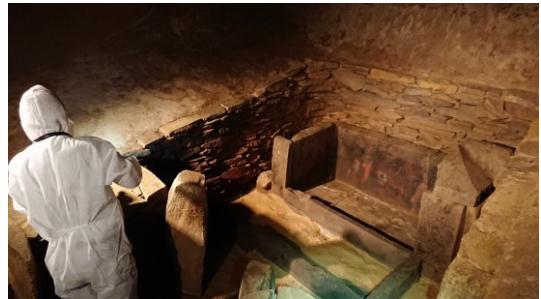
図7 塚坊主古墳現地調査

また、昨年8月に史跡塚坊主古墳（和水町）で新たな被害が確認された。地震による墳丘の亀裂が拡大したことが原因とみられ、石室内部に土砂の流入を確認した。

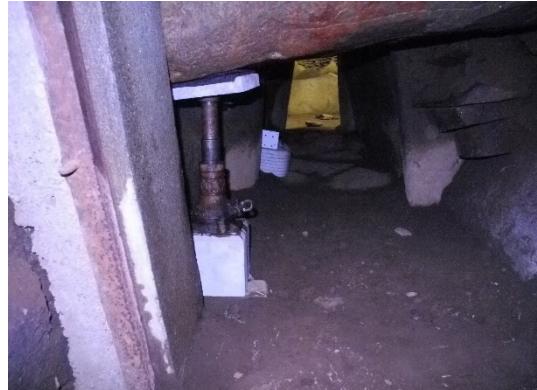
図6 進入路を確保した羨道と前室

平成29年度に入り、熊本市で「古墳の復旧方法等に対する意見聴取委員会」を設置した。委員会で専門家に意見を求めながら小型カメラ撮影調査の成果や現地状況の確認を行い、内部の確認を進めていった。その過程で、下がっていた羨道天井石の支保工を行い、羨道と前室の流入土を撤去した。これにより、玄室まで進入が可能であること、装飾に退色等の劣化は認められないことが確認できた。また、石室内が乾燥化傾向にある可能性も指摘され、その要因として外気の流入や墳丘の水分量の低下等を想定している。

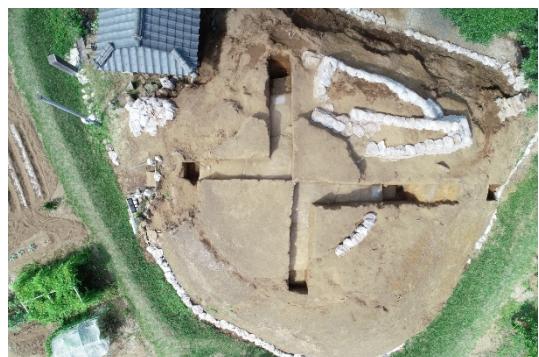
図7 墳丘のトレーニング調査

平成30年度には墳丘に十字トレーニングを設けて発掘調査を行い、墳丘の被災状況とコンクリートドームの状況を確認した。その結果、墳丘土の崩落は当初想定されたように整備盛土を中心に生じている様子が観察されるとともに、コンクリートドームの基礎部分以下には本来の墳丘盛土が残存しているこ

とも明確となった。コンクリートドームは、調査の範囲では亀裂の外傷は認められなかった。コア抜きによるコンクリートの健全度調査も行っており、強度等を測定している。

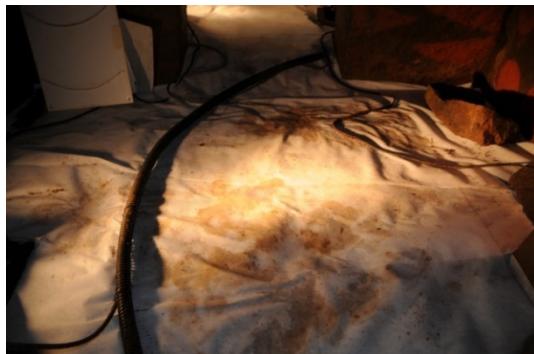
図 6 床面養生後（永安寺東古墳）

石室床面の養生は、無水エタノールにより消毒した不織布の敷設により実施した。しかし、敷設から約 2 ヶ月後に不織布の一部でカビが発生したためその交換を行ったところ、交換の 5 日後に石室石材に白い綿状のカビが大量に発生する事態となった。このため、現在不織布はすべて撤去している。発生したカビについては、確認から約 4 ヶ月を経て、目視上は自然消滅した状況となっている。カビの発生及び消失原因については、現在石室内より採取したサンプルの分析中であり、その結果を受けて検討を行う予定である。なお、石室の漏水については、現在もモニタリングを継続しているが、平成 30 年 7 月 25 日以降確認されていない。

永安寺東古墳への応急処置としては、石室床面の養生及び、墳丘保護盛土亀裂部への土砂充填を行うこととなった。

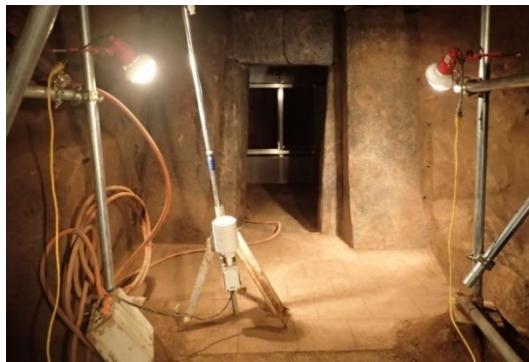
図 11 崩落土砂撤去後  
(永安寺西古墳)

永安寺西古墳の被災状況としては、古墳保護施設（パイプトラス構造のドーム状構造物）の破損・漏水、及び保護施設内墳丘残存部の崩落・表土流出があげられる。このうち、墳丘残存部の崩落については、地震発生時に生じたものと考えられるが、表土流出については、地震後の保護施設の漏水による影響が大きいと考えている。

なお、平成 31 年 1 月 3 日に熊本県玉名郡和水町を震源として発生した震度 6 弱の地震（玉名市では震度 4 を観測）により、再度墳丘土の崩落が発生した。崩落土量は土嚢袋約 5 袋であり、熊本地震時の 3 % 程度であった。

永安寺西古墳への応急処置としては、漏水が発生している保護施設のシート養生及び、崩落・流出した墳丘土の撤去を行った。

崩落・流出した墳丘土については、すべて土嚢袋に詰め、西古墳南側の史跡指定地内に保管している。土量は土嚢袋約 200 袋である。

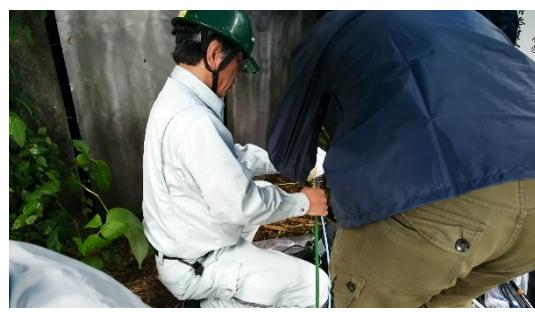
図 1 内部調査の様子（奈良文化財研究所提供）

羨門から玄門に至るまではあまりはっきりとした状況を把握できなかったものの、石室内は粉塵が空気の対流によって渦巻く中、多くの石材が床面に散乱していた。側壁に視点が移ると積石の目地が大きく開いたことによる亀裂が発生しており、墳丘の亀裂だけではなく石室内にも甚大な被害を受けたことが明らかとなった。

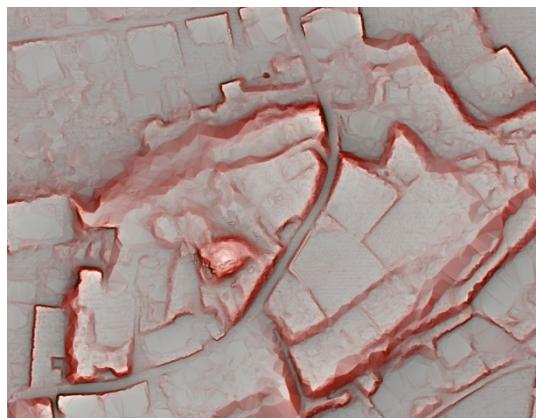
図3 レーザ測量による赤色立体図

井寺古墳は平面図が作成された時点ですでに大きく削平されており、元来の形状がはっきりしない状態であった。復旧にあたって墳丘盛土の復元も必要であると考えていたこともあり、周辺地形の把握に併せて古墳の形状及び発生した亀裂の記録を作成することを目的として航空レーザ測量を平成28年12月に実施した。

さらに亀裂の間隔が拡大しており、亀裂を境に南側に向かって山崩れを起こしているように見受けられたことから、熊本県・文化庁にその旨報告し事後策を協議した。

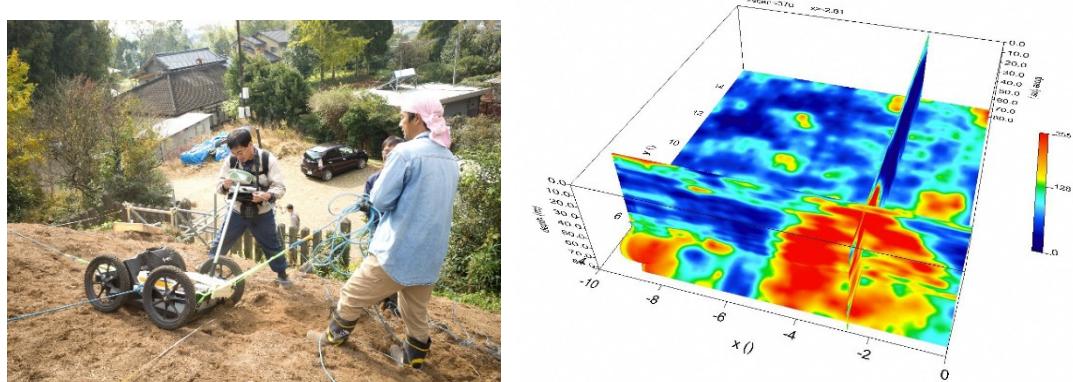
図8 地中レーダー探査の様子と探査結果（奈良文化財研究所提供）

詳細については別項目で説明されるため概略とするが石室の長軸方向で控え積み、または版築による補強構造が見られる一方で石室の小口側では補強があまり行われていないこと、この構造の状態が南北において大きく異なっており、北側では構造がよく保たれている一方で南側ではその構造が崩れているように見えることなどが明らかとなった。

この差異が地震により生じたものであるかどうかについては地震前に探査を実施していないため不明であるが、石室の変状と併せて考えると、構造が保たれていた北側では側壁が内部に大きく飛び出し、崩れている南側では飛び出しは比較的弱いものの目地が大きく開くなど運動方向に差が見られる。地震により動いた際に補強構造により逃げ場が内側の空間に限られていた北側と、構造が崩れていたことによる自由運動状態であった南側との差であると推測された。

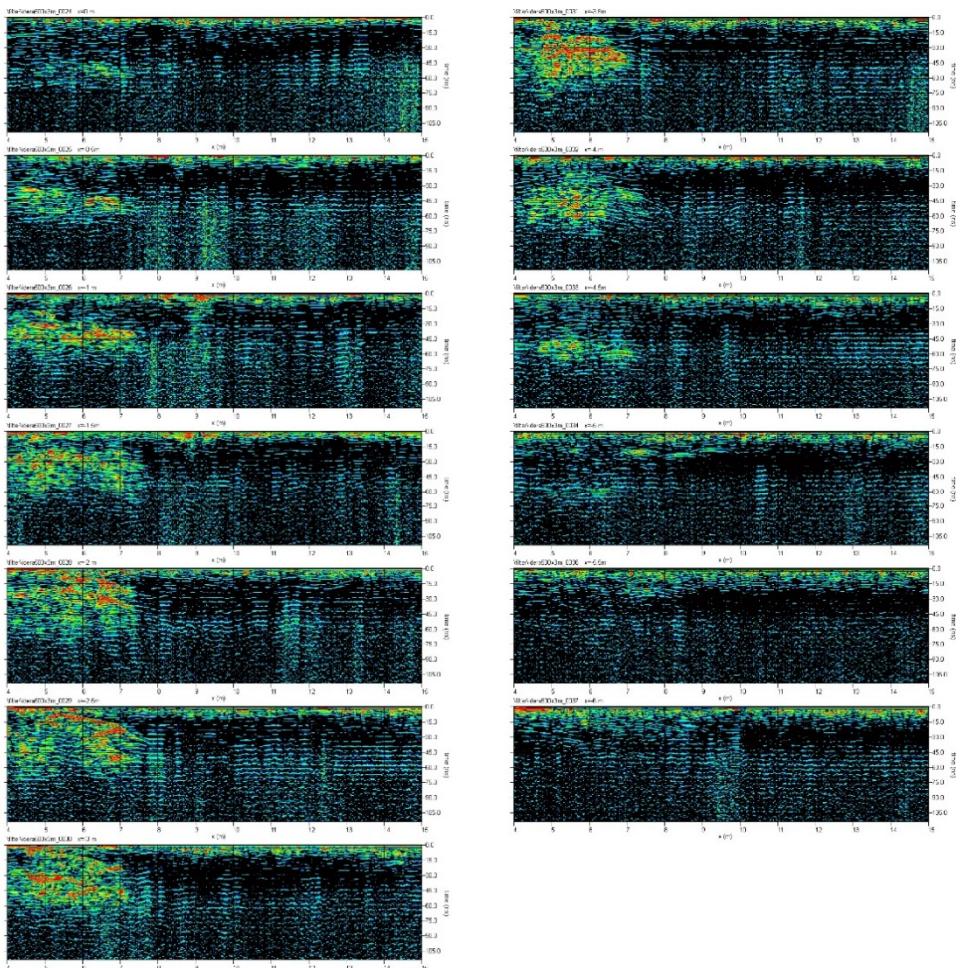
図3 井寺古墳プロファイル（石室主軸（東西）方向）

これらの反応を見していくと、地表及びすぐ直下より石材の反応がはじまり、6.4ns 以深では明確な反射となる。以下、39ns 付近まで平面円形に近い反射が深くなるにつれ大きくなり、それ以降 71.2ns まで南北方向に長い矩形の反射が変わる。

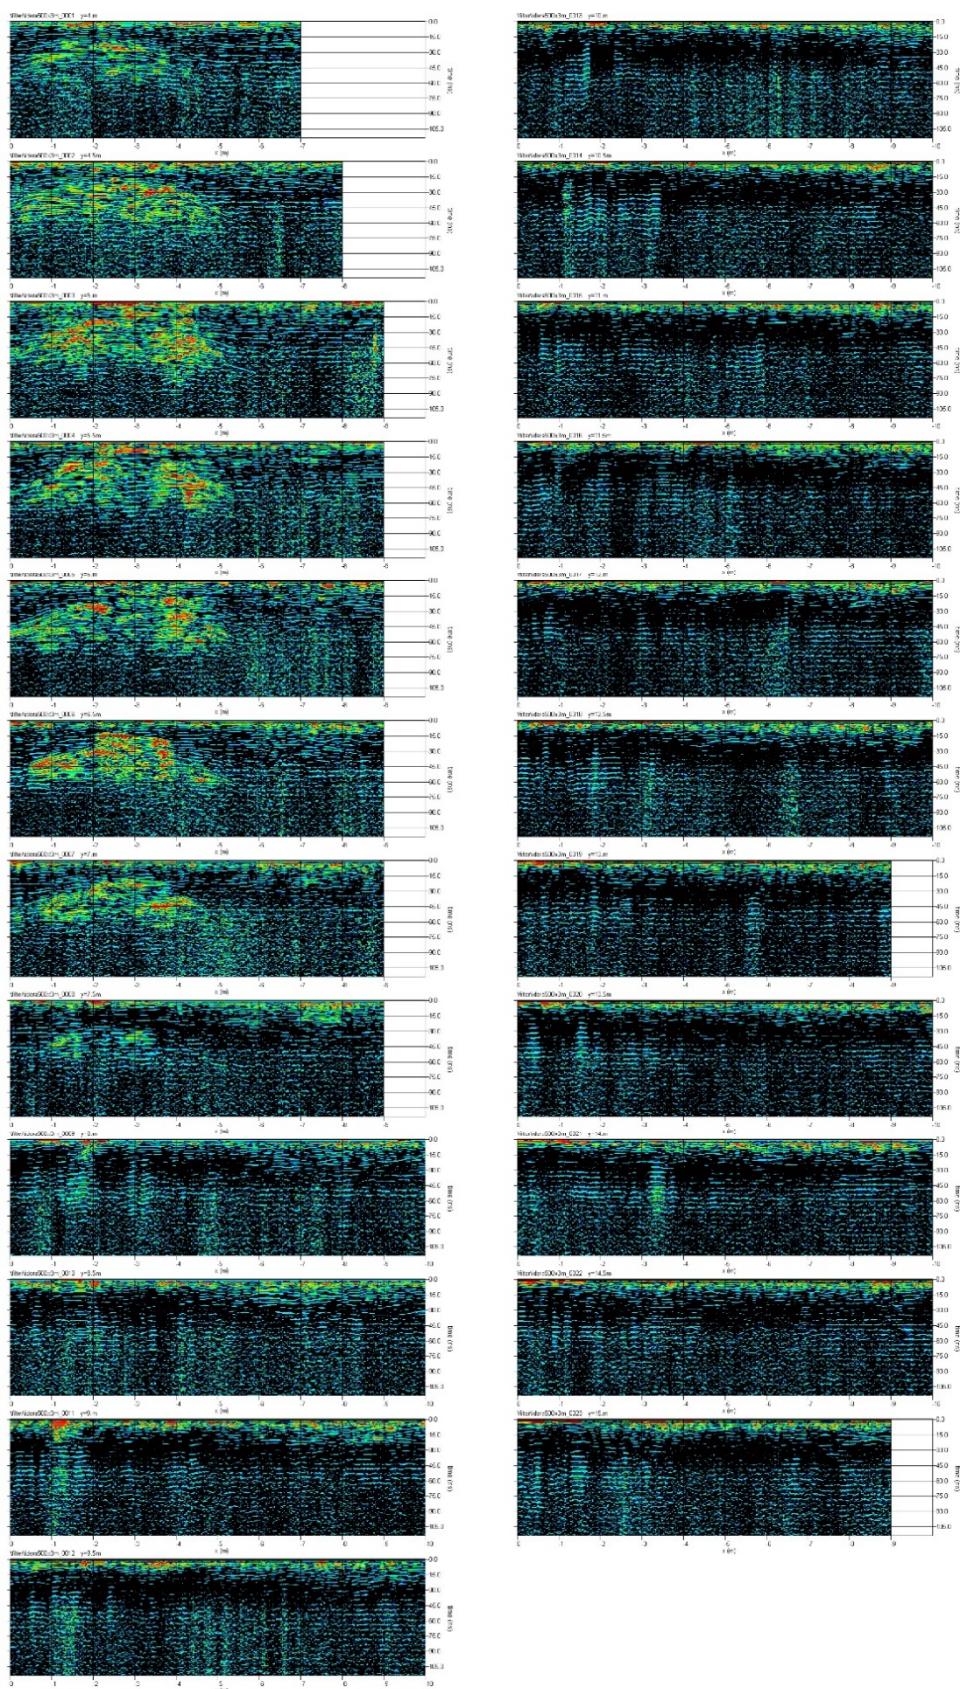
図4 井寺古墳プロファイル（石室主軸横断（南北）方向）

石室周辺では、石室南側の地表面のひび割れと対応する状況で線状の反射があり、空隙か異質な土が入っている状況が想定できる。

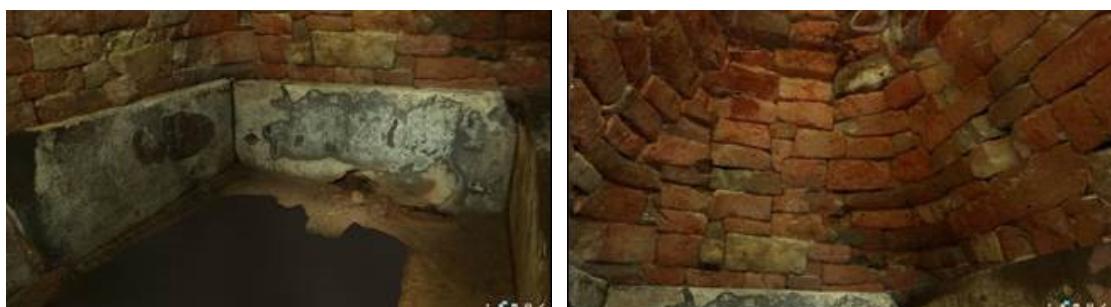
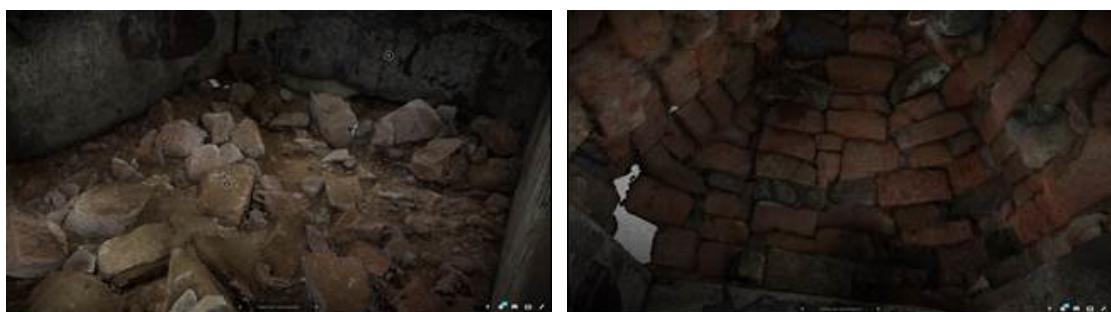
本解析では、橋口剛士氏（嘉島町教育委員会）がデジタルカメラによって古墳内部を撮影して生成した地震前後の3次元データを用いた（図1、2）。写真を用いた密なステレオによる3次元再構成手法では、スケール情報や必ずしも正しい形状は得られないが、地震前後の変状を視覚的に解析するには十分な精度が得られているものと考えられる。

図4. 1～4. 6は、相対スケール・位置姿勢を合わせたデータを、正射影によって各方向から可視化したものである。石障は比較的移動量が少ないが、他の側壁石材は石障に対して全体的に崩れて下方向に移動していることがわかる。また複数の石材の表面が剥離し、表面形状が異なっていることもわかる。図4. 3は古墳内部から見上げた図であり、全体的に内側、入口側に側壁石材が移動し、天井石も入口側に大きく移動していることがわかる。

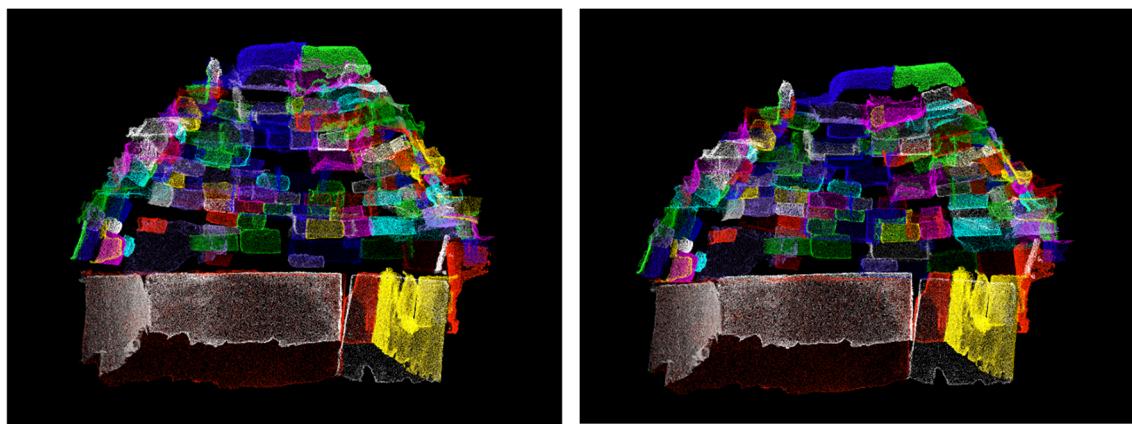
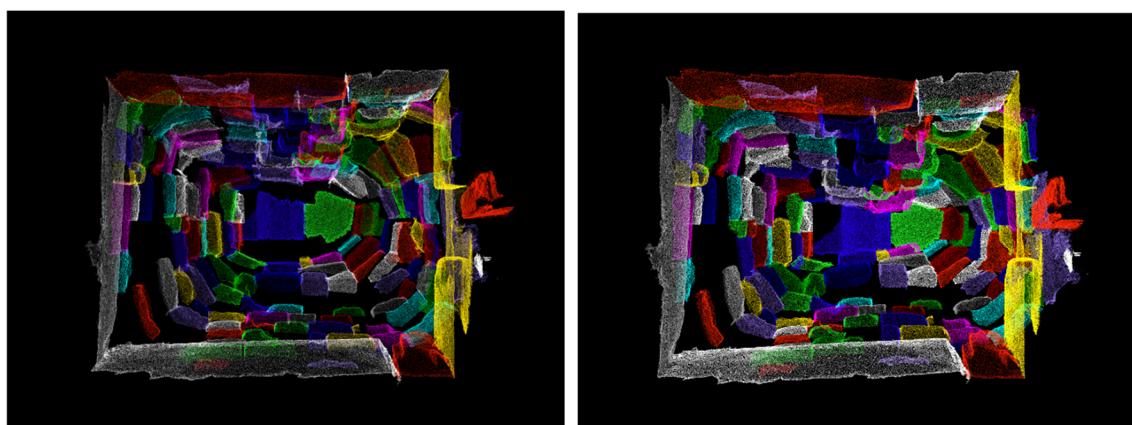
図5 石材データの分割と地震前後の様子（左：地震前、右：地震後）

各々の石材がどの方向にどの程度移動したかを解析するために、3次元データを石材ごとに分割し、地震前後で石材表面の位置合わせを行った。図5及び図6は分割された各石材データを異なる色で表したものである。分割された各石材データが重なるように相対位置姿勢を求めるこことによって、移動量・方向を推定することができる。ただし、前述のように写真測量データにはスケールが含まれておらず、照明条件や対象表面のテクスチャ（模様）によって正しい形状が得られない場合がある。そこでスケール推定と精度検証のために、平成29年9月19日（図7）および平成29年11月21日（図8）にLiDAR（FARO s150）によって石室内のレーザ計測を行った。図9に示すのはスケール位置合わせ後の写真測量データとレーザ計測データである。写真測量データの場合、撮影環境によって詳細な形状が得られていない部分が見て取れるが、おおむね正しい形状が得られていることが分かる。地震前のデータについては写真撮影環境が地震後よりも良いと考えると、比較には十分な精度が得られているものと考えられる。

レーザ計測データに位置合わせした写真測量データをもとに、各石材が移動した方向、大きさを推定し、表現したのが図 10 である。石障の移動が比較的小さいものとすると、奥側の側壁石材は鉛直下向きに、左右の石材は内側下向きに、入口側の石材及び天井石は入口方向に移動していることがわかる。また最大で 40cm 以上移動している石材もある。またデータが表示

方向・大きさを可視化した。また3次元データを石材ごとに分割し、地震前後でそれぞれ位置合わせすることによって、各石材の移動方向、大きさを推定し、可視化した。その結果、積石はそれぞれ奥壁、左右側壁、前壁でそれぞれ異なる方向に移動しており、西側では40cm以上移動している石材もあることが分かった。また奥壁及び東側壁の複数の石材の表面が剥離していることも明らかとなつた。今後はレーダー探査のデータや、周囲の形状データと併せて解析することによって、地震発生時の様子を明らかにしていきたいと考えている。
