平成28年熊本地震による古墳の被災状況について

平成29年7月

文化庁

熊本県教育庁文化課

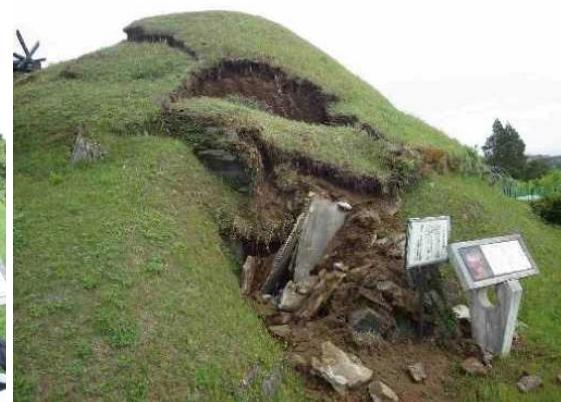
写真7 墳丘の崩壊状況（熊本市提供）

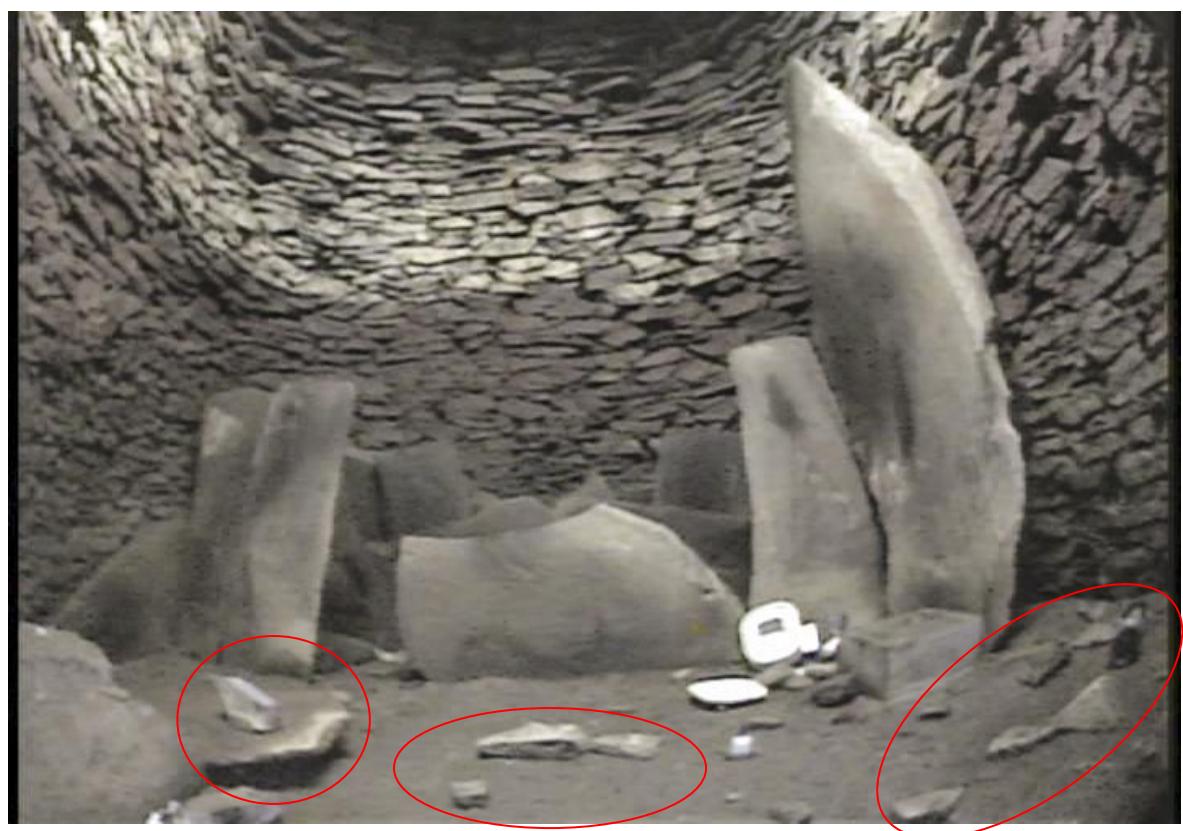
- ①羨道部に大量の土砂が堆積。羨道部西側から流入したものと考えられる。
 - ②羨道部天井石付近にかけて損傷が著しく、多数の石材が転落。特に、西側壁では下部の大型石材の直上まで天井石が下がってきてている。
 - ③前室の床面は、土砂で覆われている。玄室側の両石柱の両側下方から土砂が流入している状況も確認。土砂の中や直上にも石材が確認できることから、土砂の流入と同時に側壁からの石材の転落があったことを確認。
 - ④前室から玄室側にかけて、壁面の一部がせり出している可能性あり。
 - ⑤玄室床面で、いくつかの石材を確認。玄室の壁材が落下したものと考えられる。ただし、総数としてはさほど多くなく、玄室そのものの被害が軽微であったと考えられる。
 - ⑥玄室の東側では、いくつか石材が抜けた痕跡を確認。
 - ⑦玄室の西側では屍床の一部を構成していたと思われる横に細長い立石が視認できるが、その北半分は破断しているように見え、床面に倒れている。
- 以上の所見から被災状況は次のとおりと考えられる。
- 石室については、玄室の被災状況は少ないものの、前室では土砂の流入や側壁からの転落石が多く、羨道部では天井石が一部崩落している状況が確認で

○ただし、装飾部そのものについては、撮影状況から確認が困難ではあるが、致命的な損傷は確認できず、被災の程度は少ないものと想定される。

写真 10 小型カメラで撮影した玄室の様子

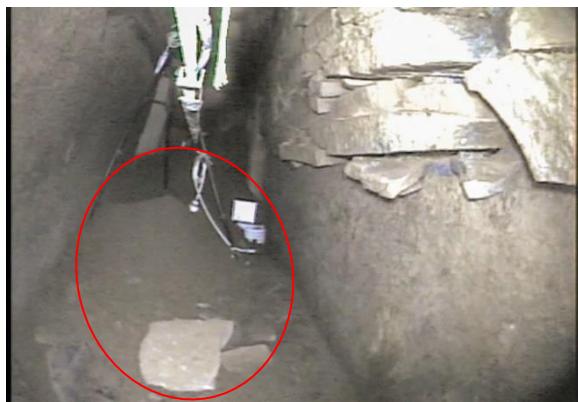
写真 11 同羨道部の土砂堆積（玄室側から）

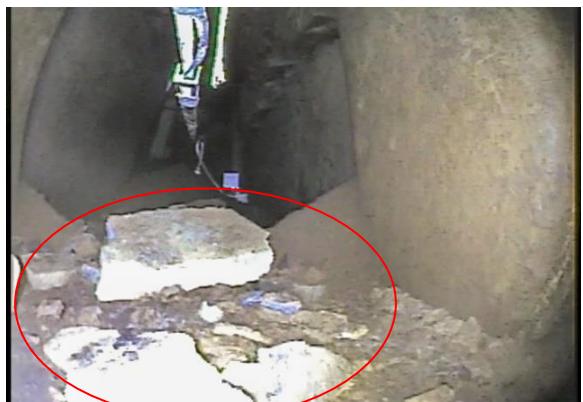
写真 12 同羨道部の石材転落（玄室側から）

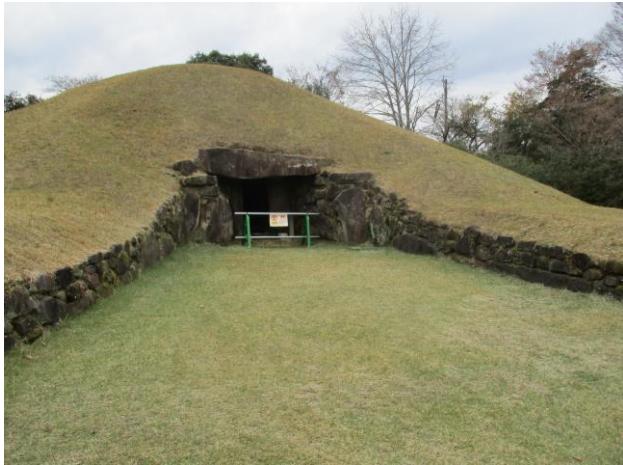
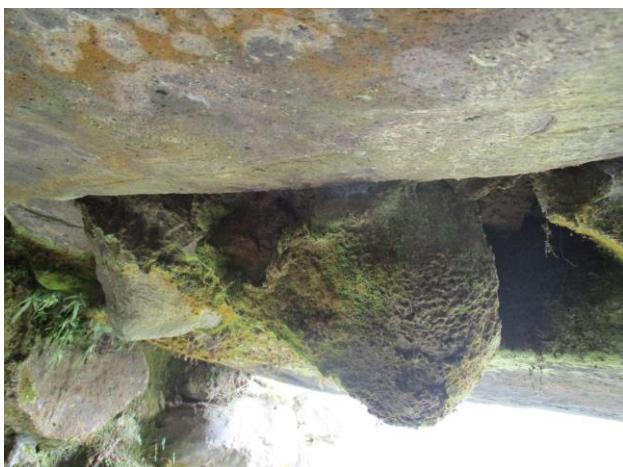
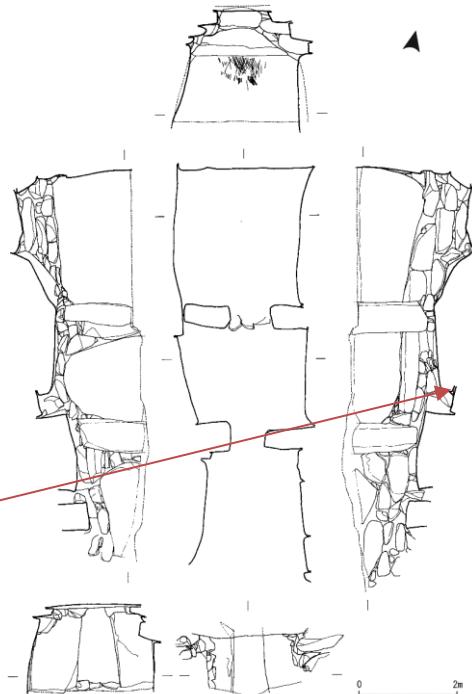
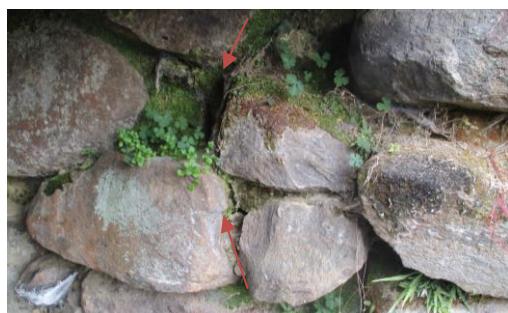
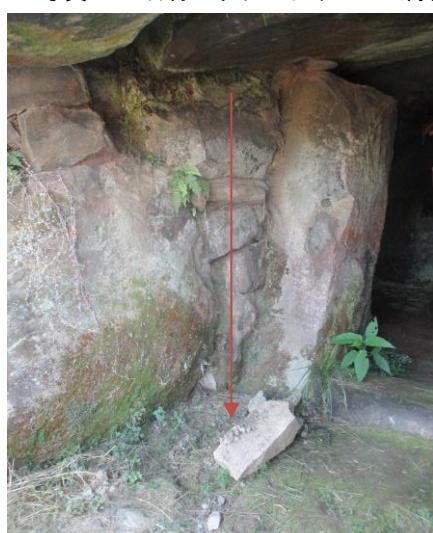
さらに、オブサン古墳では、被災当初は確認されなかった天井石の隙間からの土砂の崩落が、震災後8ヶ月たった12月の時点で確認されている。これは地震により墳丘に目視では確認できない亀裂が生じ、そこから雨水が浸入したためと考えられる。

石室入り口に立ち入り禁止柵を設置。

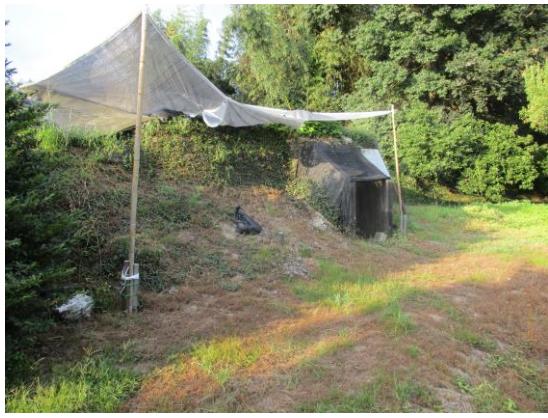
写真 26 御靈塚古墳の状況 (28年8月)

- 石室構造そのものが脆弱であり、危険な状態。これが今回の地震によるものなのか、もともとのものは過去の図面や写真で検証する必要がある。
- 余震で倒壊する危険性もあるので立ち入りは、極力回避するほうがよい。
- 墳丘そのものがかなり痩せており、雨水の影響が直接石室に及んでいると考えられる。

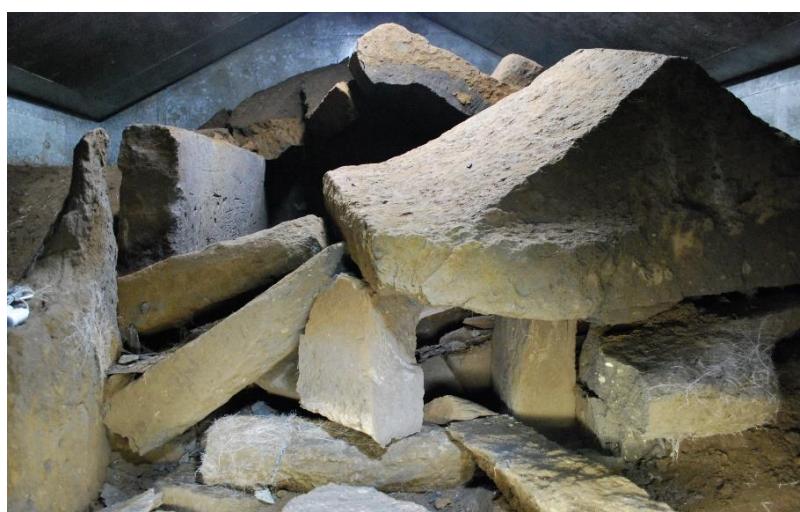
写真 33 被災後の状況（熊本市提供）

墳丘 亀裂。

石之室古墳以外にも複数の古墳で整備時に復元した墳丘盛り土に亀裂が確認される。また、琵琶塚古墳には墳丘の陥没が認められ、石棺が崩壊した可能性がある。

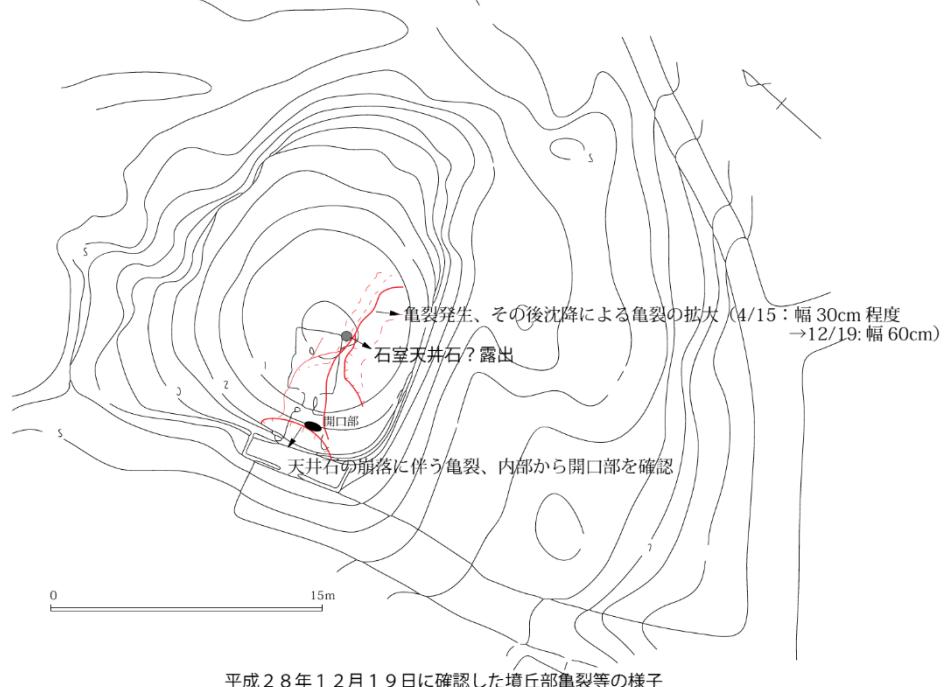
図30 井寺古墳の被災概要

- ①羨道開口部の積石崩落は、羨道天井石が南側壁に向かって崩れ落ちる途中、南側壁と接触したことにより点で支えているような状態である。
- ②羨道開口部、ステンレス扉付近は①の天井石等の崩落により積石や土砂が20～30cm余り堆積している。
- ③羨道奥側、玄室手前の北側側壁は、その裏込めに相当する部分の積石から崩れており、大きく南側に傾いている。
- ④玄室内は天井石、あるいは側壁が相当数崩落しており、玄室床面に石材が散乱している。
- ⑤石障は自立していることが観察できる。
- ⑥玄室内の積石のいくつかで白色化部分が確認でき、塩分や凝灰岩の断面によるものと思われる。ただ、天井近くで白色度合いの著しい箇所も見られ、外光が漏れ込んでいる可能性も考えられる。
- ⑦玄室内では、特に粉塵が舞っている様子が映っており、気流があるように観察できる映像もある。外気が侵入しているのか、⑥のように外光が入る穴があるのか判然としないが、仮にストロボ光源で撮影する場合には乱反射するので注意が必要となる。

- 震源に最も近いこともあり、被害は最も大きいと考えられる。
- シートによる雨水対策を行っているが、それによって墳丘の積み土が乾燥し、もろくなっている。これが天井石がずれたところに空いた穴を拡大させていると考えられる。ただし、シートをはずすべきか否かは、石室内の温湿度を観測するなど、対策を考えるためのデータが必要。
- 石室内部を高精細なカメラで再度確認し、より詳細な被災状況を把握する必要がある。

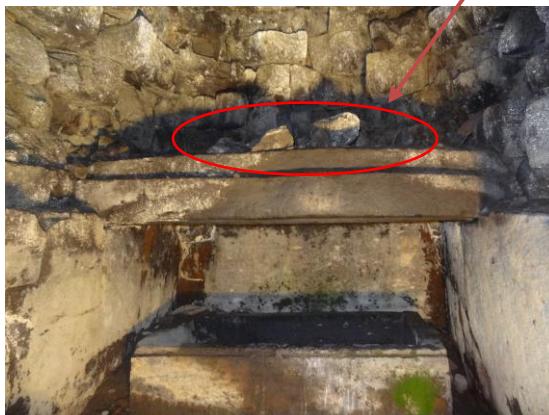
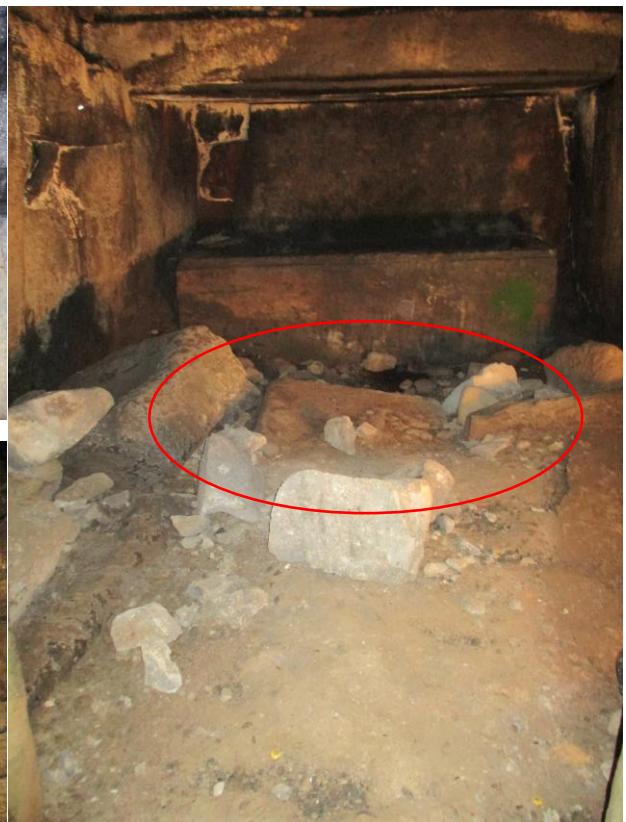
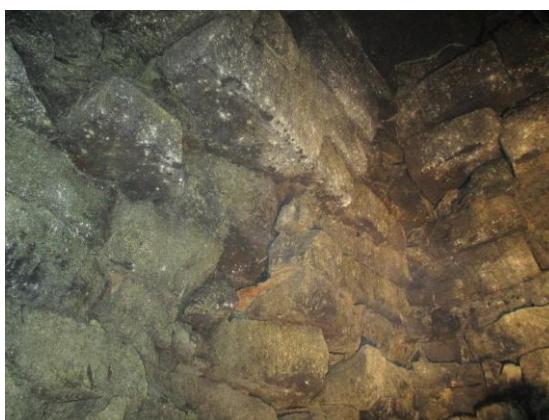
写真 57 被災状況

墳 丘 不明
石 室 玄室を構成する石材が多数崩落。羨門に歪み。複数の石材に亀裂。
そ の 他 羨道天井石の隙間から、羨道床面に土砂が崩落。天井石と墳丘盛り土の間で大きな空洞を確認。

- 石室の持ち送りの下部の石が割れて転落することにより、その上部に積まれた石が支えを失い、割れて転落することを繰り返しているとみられ、石室そのものが次第に痩せていっていると考えられる。石材の奥行が不明なので、これが構造上、どのような問題を引き起こすかは不明であるが、このまま放置すればさらに石材の崩落が進むと考えられる。
- 羨門部分など天井に巨石を用いている部分が、その重みのために亀裂が生じているようと思われる。石材そのものが劣化している可能性もある。
- 羨道天井石の隙間で認められた空洞は、墳丘の乾燥による可能性がある。

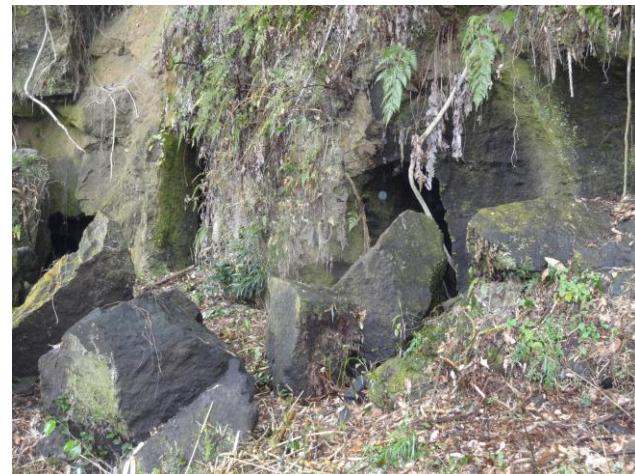
写真 58 整備地外で見られた崖面の崩落

(横穴墓は存在しない範囲)

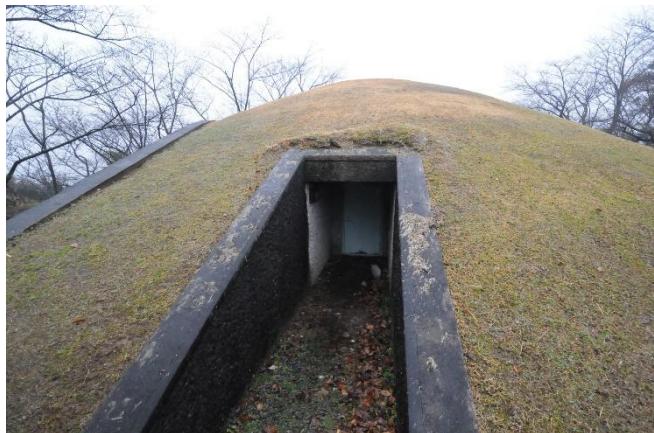
○被災が軽微な古墳の一例として視察。

写真 59 宇賀岳古墳復元墳丘

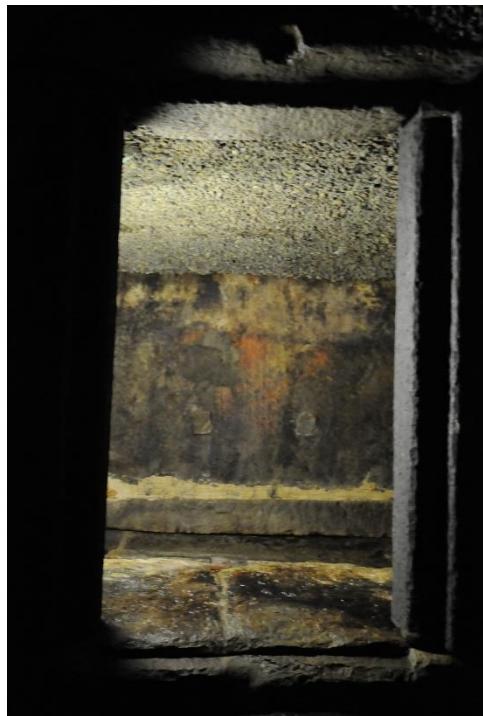
写真 61 宇賀岳古墳復元石室

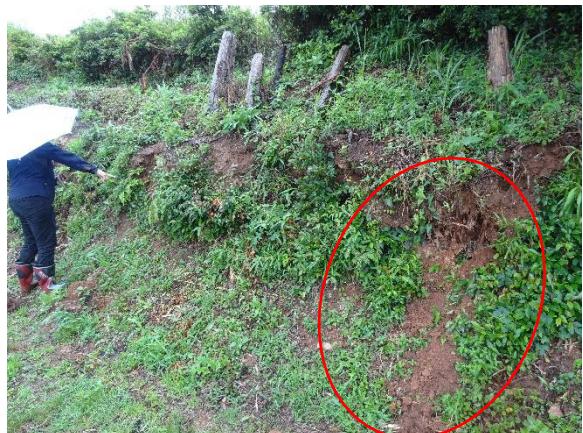
○墳頂部の盗掘坑から石室内部に雨水が流入している可能性がある。

写真 62 墳丘の一部崩落

また、石室の石材の隙間から墳丘土の流出が認められる古墳は、石室の背後に水道ができている可能性があり、そのことが石室の構造を脆弱化させている可能性がある。さらに、盜掘坑が認められる古墳（国越古墳など）は、そこに雨水が集まり埋葬施設に浸透している可能性が高い。こうした古墳については、盜掘坑を埋めるなどの措置をとることにより、経年劣化を防ぎ、非常時にも備えることができる。

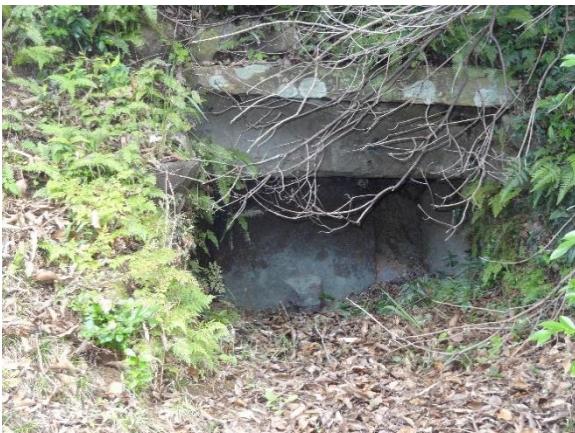
写真 63 石室入り口付近の状況

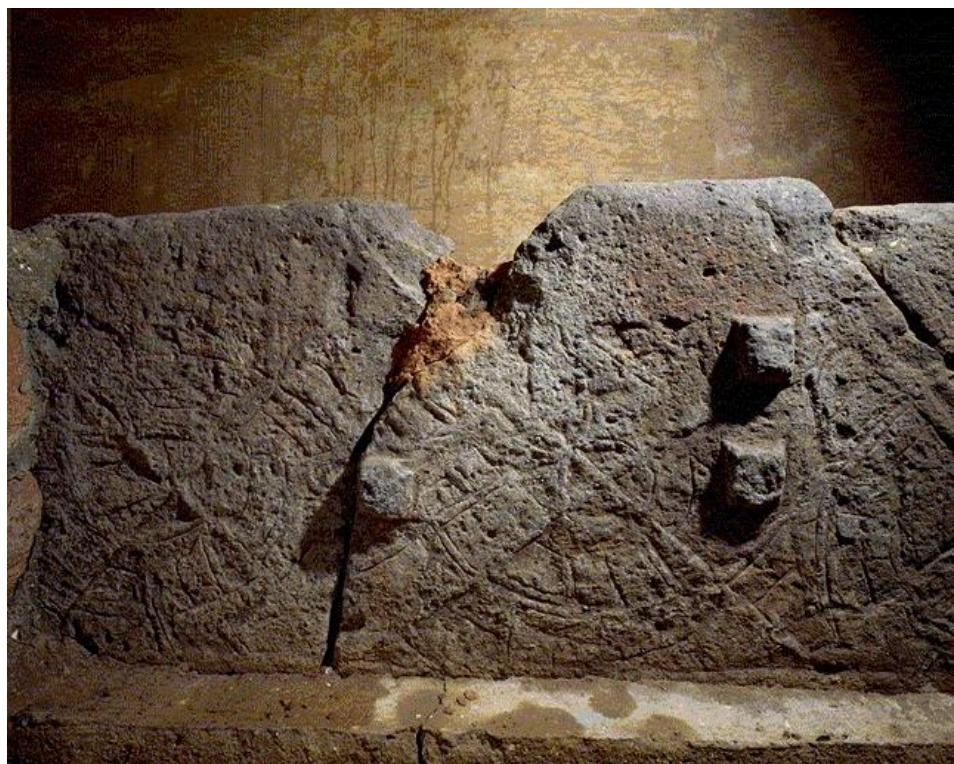
- コンクリート製の保存施設の損壊は、地震による被害というよりも、施工上の問題の可能性がある。鉄筋が鏽により腐食し、それを覆うコンクリートが剥離している。
- 保存施設の天井の中央部が最も低くなっている。そのため水分が保存施設中央に集まっている状態。湿度はコンクリートの保存にはよい環境であると言えるが、石室の保存にとって問題がないか検証する必要がある。

写真 69 石障の直弧文（地震前）

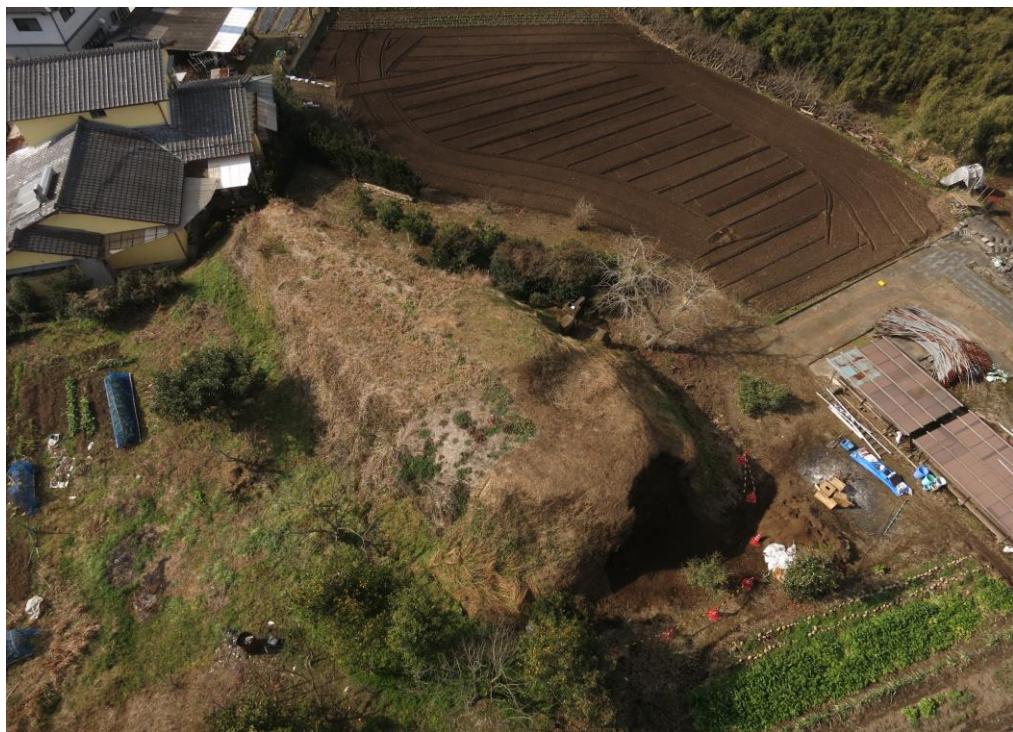
墳 丘 大規模な亀裂。墳丘盛り土が乾燥し、以前より崩壊しやすい状態になる。

○写真を見る限り墳丘の乾燥が相当、進行している状態。

○断層との位置関係からして石室そのものにも大きな被害が生じている可能性がある。

写真 74 被災前の墳丘（御船町提供）

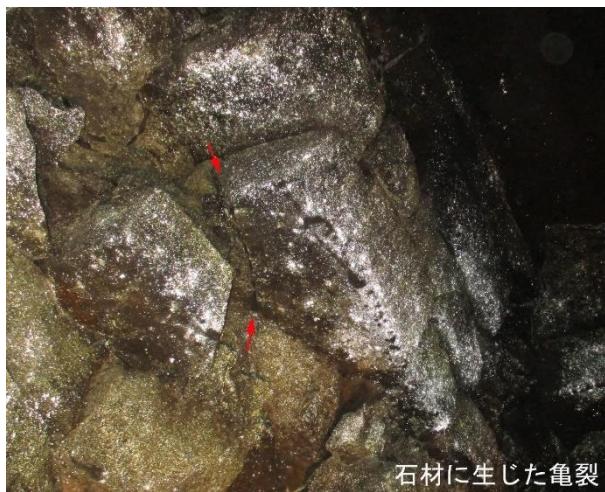
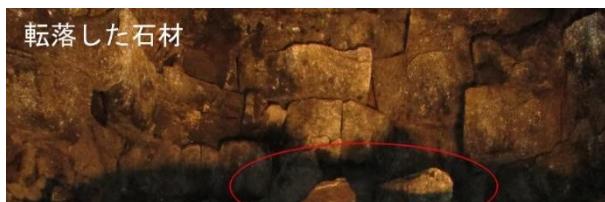
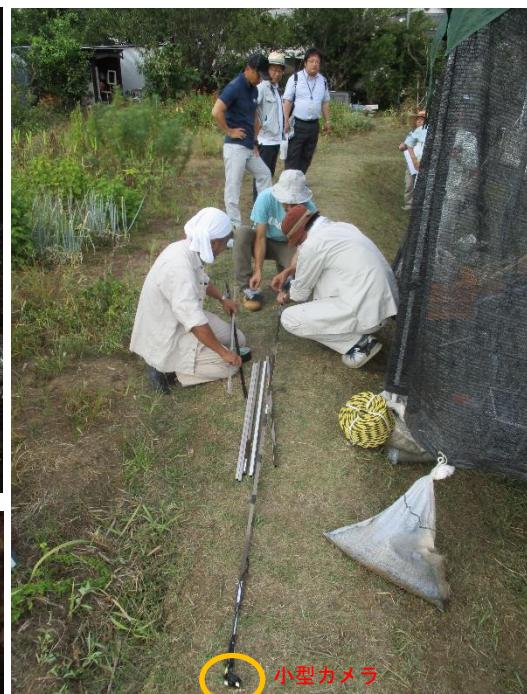
写真 79 小型カメラによる撮影

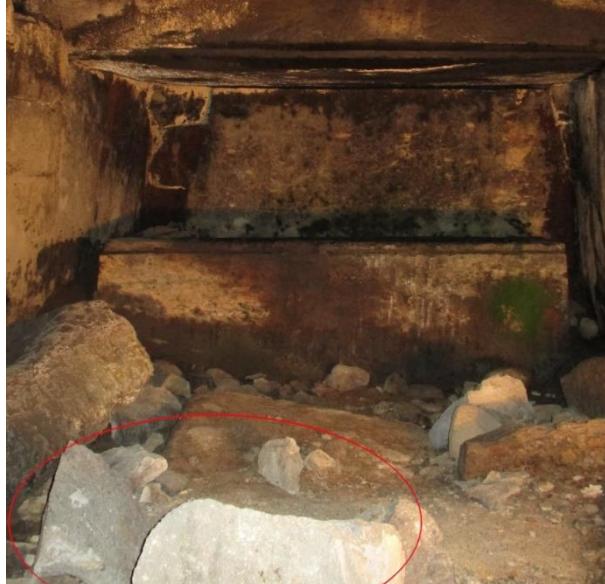
写真 78 大野窟古墳の石室に認められる被害

は、本来の墳丘盛り土に大きな被害が認められている。また、大野窟古墳では天井石の隙間から墳丘の盛り土が流出し、空洞ができていることが確認された。これは墳丘が乾燥したために発生したと考えられ、床面に崩落している土砂の量からすると、震災以前から段階的に崩落が進んでいたと考えられる。

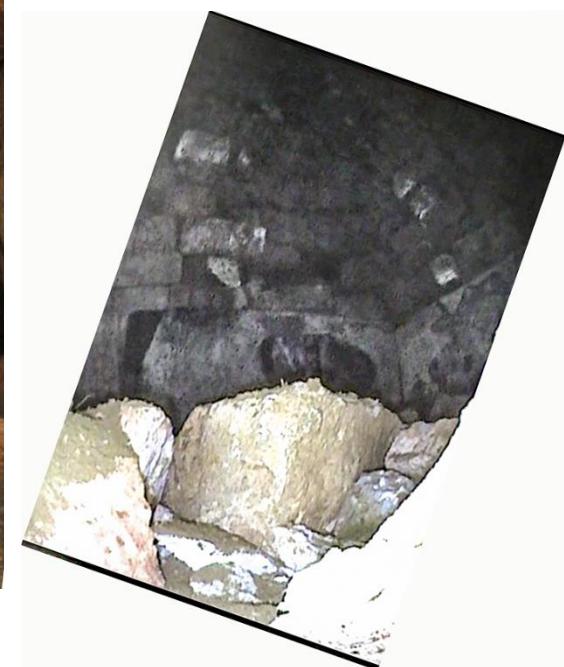
写真 80 井寺古墳の石室に認められる被害
(小型カメラによる撮影)

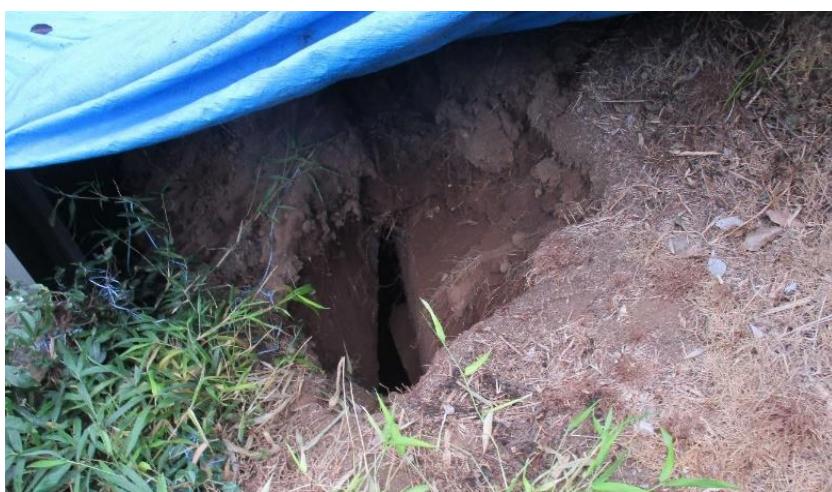
また、b-1への対応として墳丘をシートで養生するという方法が一般的にとられているが、それが長期に及ぶと井寺古墳や今城大塚古墳のように墳丘が極度に乾燥し、亀裂の拡大や墳丘の崩落、さらには通気性が失われるために石室内部の温度の上昇などの影響が生じる。

写真 86 井寺古墳における墳丘の乾燥による土砂の崩落
