# 古墳壁画の保存活用に関する検討会 装飾古墳ワーキンググループ報告書 （平成29年度・平成30年度）（案）

平成31年2月  
古墳壁画の保存活用に関する検討会  
装飾古墳ワーキンググループ

## 1 平成 28 年熊本地震による古墳の被災状況と取組について

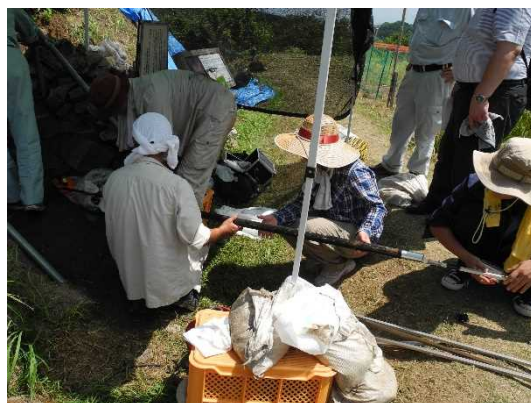
図 5 小型カメラ撮影調査風景

撮影調査の結果、内部に人が進入できるような空間が保たれていることが明らかとなったが、一方で一部石材の崩落や土砂の流入が認められ、石室構造にも被害が生じていることが分かった。装飾については詳細な観察が困難であったが、致命的な損傷は確認されず、直接的な被災の程度は少ないものと予想された。

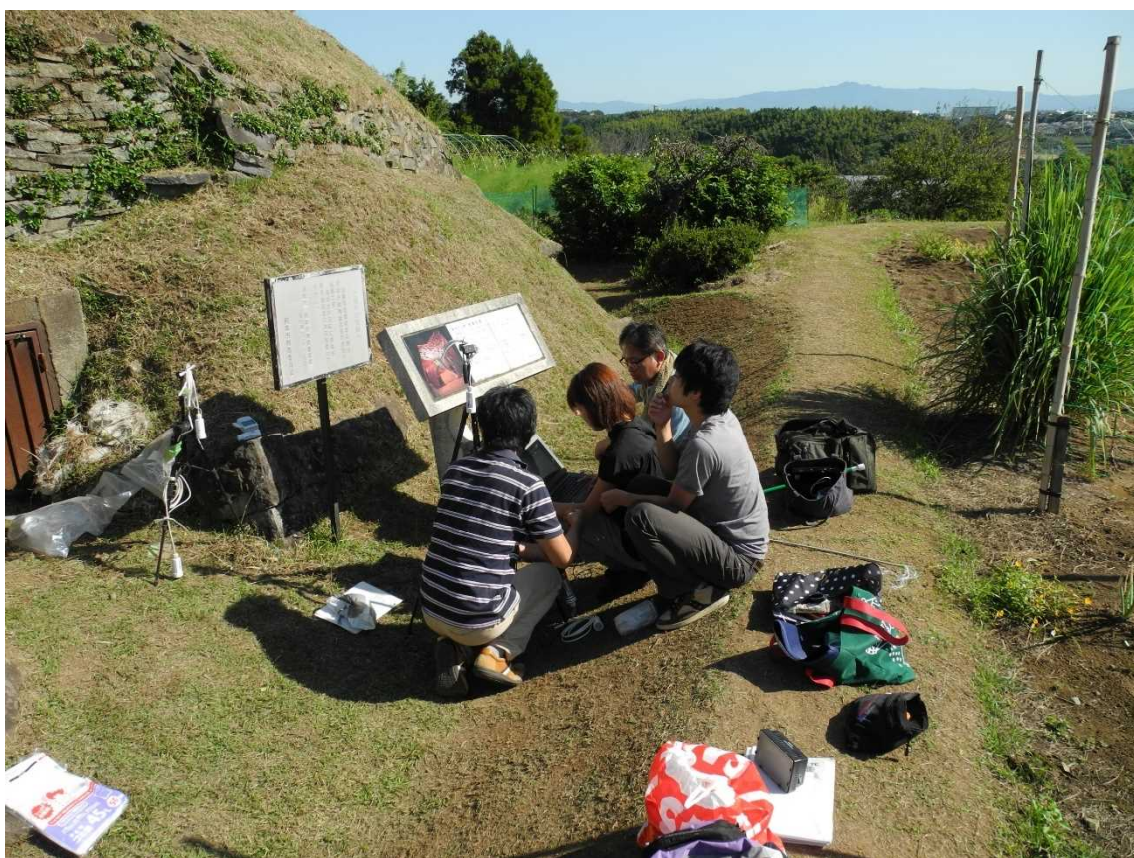
図 10 地震前のモニタリングの様子

また現在思うことは、災害時には平常時の対応が非常に重要になるということである。これは釜尾古墳以外でも実感されている担当者は多いと思うが、被害状況を把握するためには災害前の状態を把握・記録しておく必要がある。そうでないと、地震後の確認の際に以前からの損傷や劣化も地震による被災だと捉えかねない。

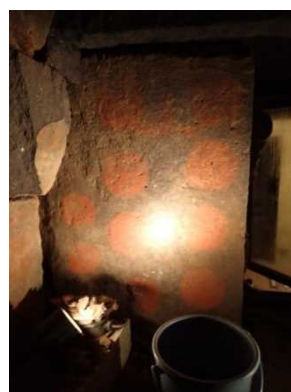
図 9 現在の状況

石室床面の養生は、無水エタノールにより消毒した不織布の敷設により実施した。しかし、敷設から約 2 ヶ月後に不織布の一部でカビが発生したためその交換を行ったところ、交換の 5 日後に石室石材に白い綿状のカビが大量に発生する事態となった。このため、現在不織布はすべて撤去している。発生したカビについては、確認から約 4 ヶ月を経て、目視上は自然消滅した状況となっている。カビの発生及び消失原因については、現在石室内より採取したサンプルの分析中であり、その結果を受けて検討を行う予定である。なお、石室の漏水については、現在もモニタリングを継続しているが、平成 30 年 7 月 25 日以降確認されていない。

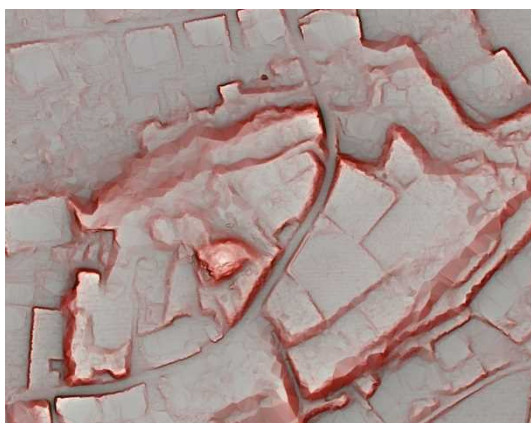
図3 レーザー測量による赤色立体図

井寺古墳は平面図が作成された時点ですでに大きく削平されており、元来の形状がはっきりしない状態であった。復旧にあたって墳丘盛土の復元も必要であると考えていたこともあり、周辺地形の把握に併せて古墳の形状及び発生した亀裂の記録を作成することを目的として航空レーザー測量を平成28年12月に実施した。

さらに亀裂の間隔が拡大しており、亀裂を境に南側に向かって山崩れを起こしているように見受けられたことから、県・文化庁にその旨報告し事後策を協議した。

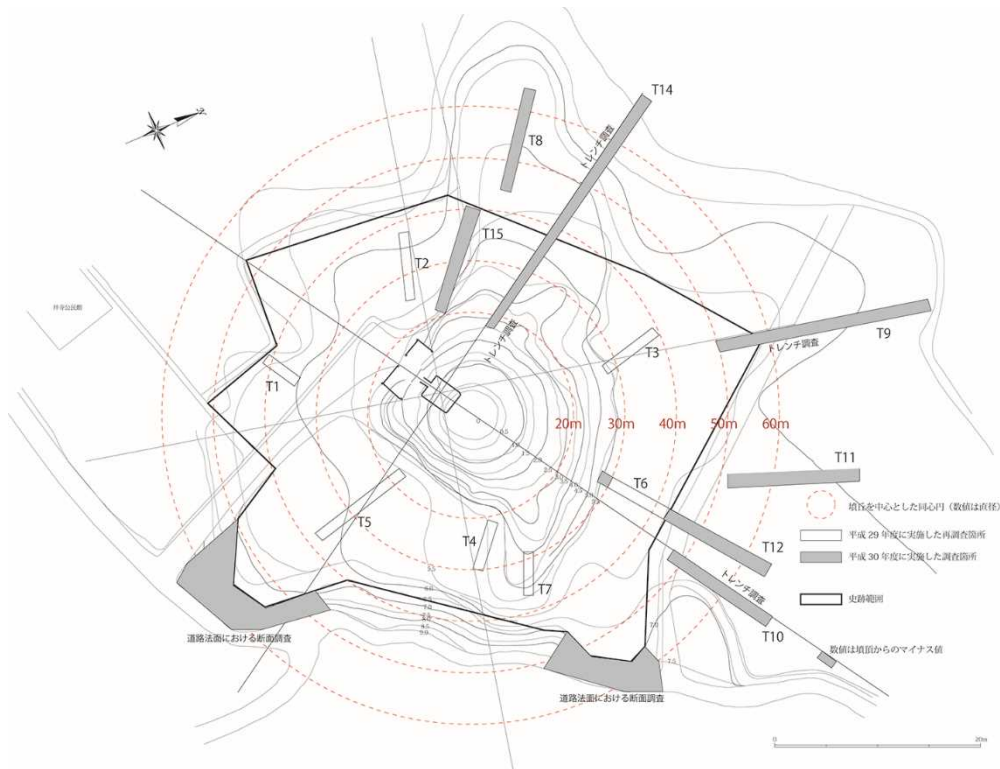
図4 墳丘確認調査用トレンチ設定箇所

可能に近いとの判断に至り、まず墳丘が削られた結果生じた斜面において地山と墳丘盛土の把握に努め、唯一墳丘が残存していると考えられる北側斜面において墳丘中腹あたりから約 30m のトレンチを石室の軸に合わせて設定し、掘削を実施した。

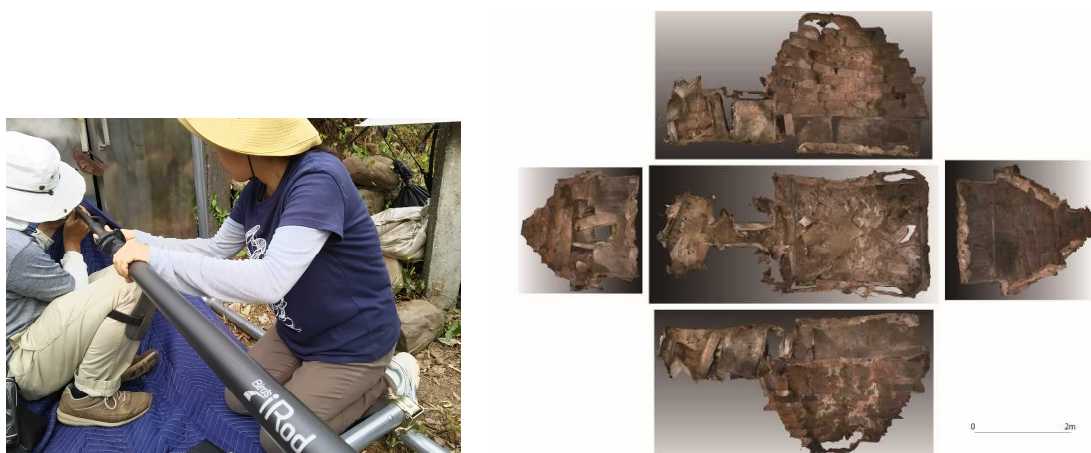
図6 SfM/MVSによる撮影と3次元モデル

その後、機材の取り回しを考慮して15cm角の穴を切断によって設け、7.5m伸縮が可能な撮影ポールの先にコンパクトデジタルカメラとLED照明を装着して、ラップ率を考えポールを回転させながら撮影し、1回転後少し進んでは回転撮影といったように進め、奥壁付近に到達するまで繰り返した。カメラの角度や向きを変えながら約400枚程度の写真を撮影し、Agisoft社製PhotoScan（現Metashape）で解析を実施した。

この方法が有効であると確信に至ったため、数ヶ月おきに変化を見るための撮影を実施し、解析を行っている。導入後におけるソフトウェアの進展はめざましく、初めは全体を撮影していながら像を結ぶのは玄室内だけという状況であったが、バージョンアップにより羨道部まで像を結ぶまでになった。このこともあって最近では以前に作成した3次元モデルを現在のバージョンによるソフトによって再解析させてみるという作業を実施している。撮影方法に問題があることによって欠測する場合をのぞき、概ね良好な結果が得られそうな感触である。

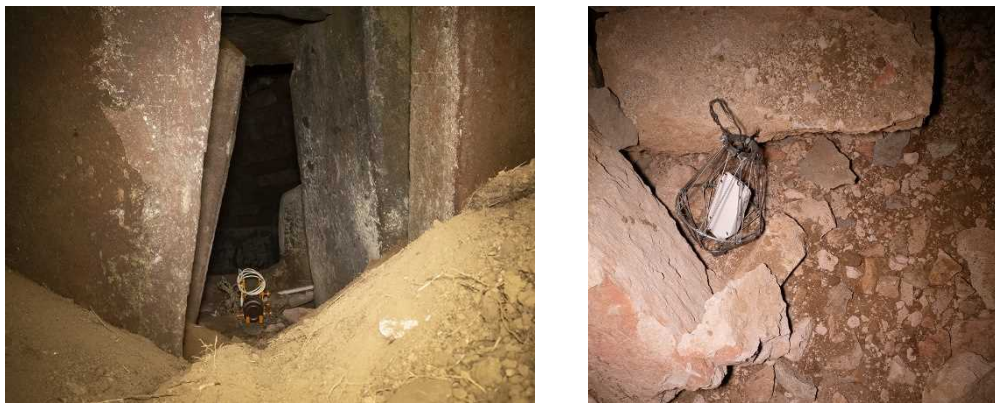
図9 温湿度ロガー設置箇所（左：玄門前・右：奥壁前）

平成21年度において熊本県立装飾古墳館により温湿度環境調査が実施されていたのでその結果と照らし合わせることで、地震前後の環境変化を確認する方法をとった。古墳館は屋外と玄門付近、奥壁石障下部においてロガーを設置していたため、扉内部に入れない状態を鑑みつつなるべく近い位置にロガーを設置するように配慮し、屋外・玄門付近のものは有線タイプ、奥壁下については無線タイプのロガーをそれぞれ設置した。7月から10月までのデータを平成21年度のものと比較したところ、地震前と地震後において大きな差異は認められないように思われる。

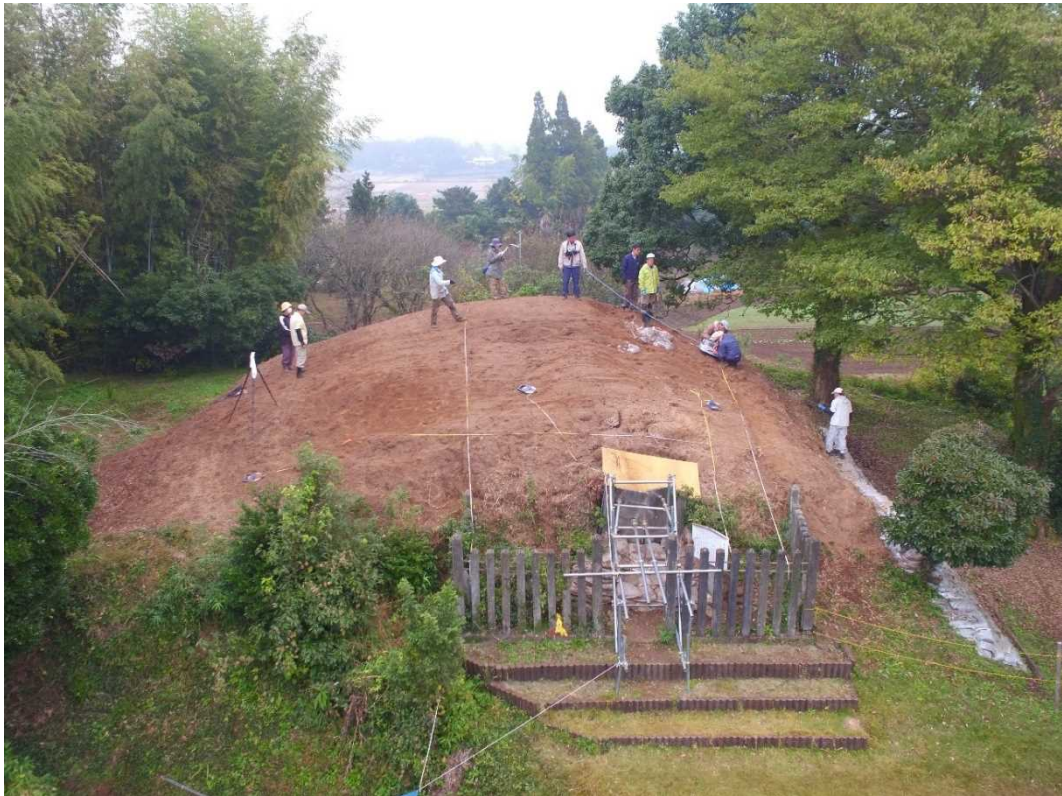
図1 地中レーダー作業風景

井寺古墳の墳丘は、地震による亀裂が石室の南側を中心に多数確認され、また石室上部においては石室石材の崩落と関連すると思われる陥没がみられる。このため、特に石室上部への人間の立ち入りについては危険性が高いと考えられた。このため、地中レーダー探査の実施に際して、通常とは異なる走査手法が必要と考えた。

このため、通常アンテナをそりまたは付属のハンドルを用いて計測線上を歩行して走査する代わりに、軽量のレーダーアンテナの前後にロープを結び付け、危険性が低い墳丘の両端部より引っ張る方法での探査をおこなった。この場合、走査時のアンテナの巻き上げの労力が大きくなり、また均等な速度での計測が困難であるが、安全を優先した。計測距離が短いこともあり、当初想定したほどの負荷はなかった（図1）。

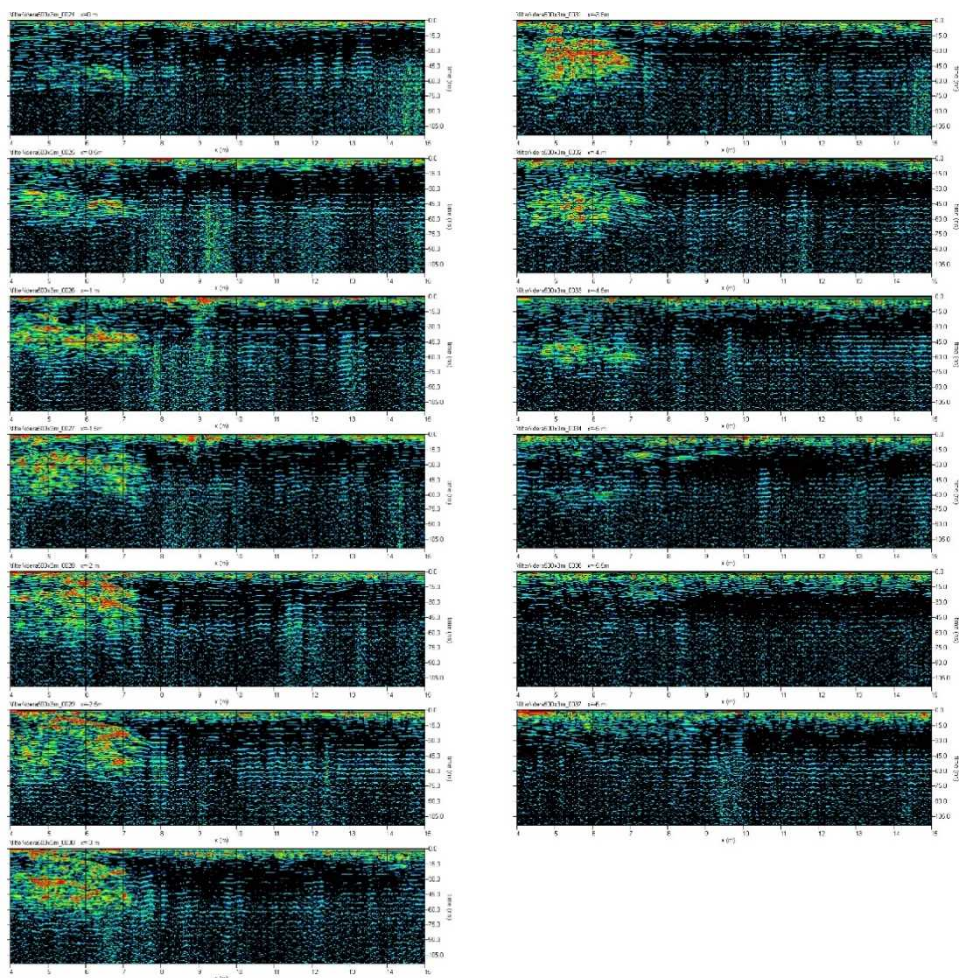
図3 井寺古墳プロファイル（石室主軸（東西）方向）

石室周辺では、石室南側の地表面のひび割れと対応する状況で線状の反射があり、空隙か異質な土が入っている状況が想定できる。

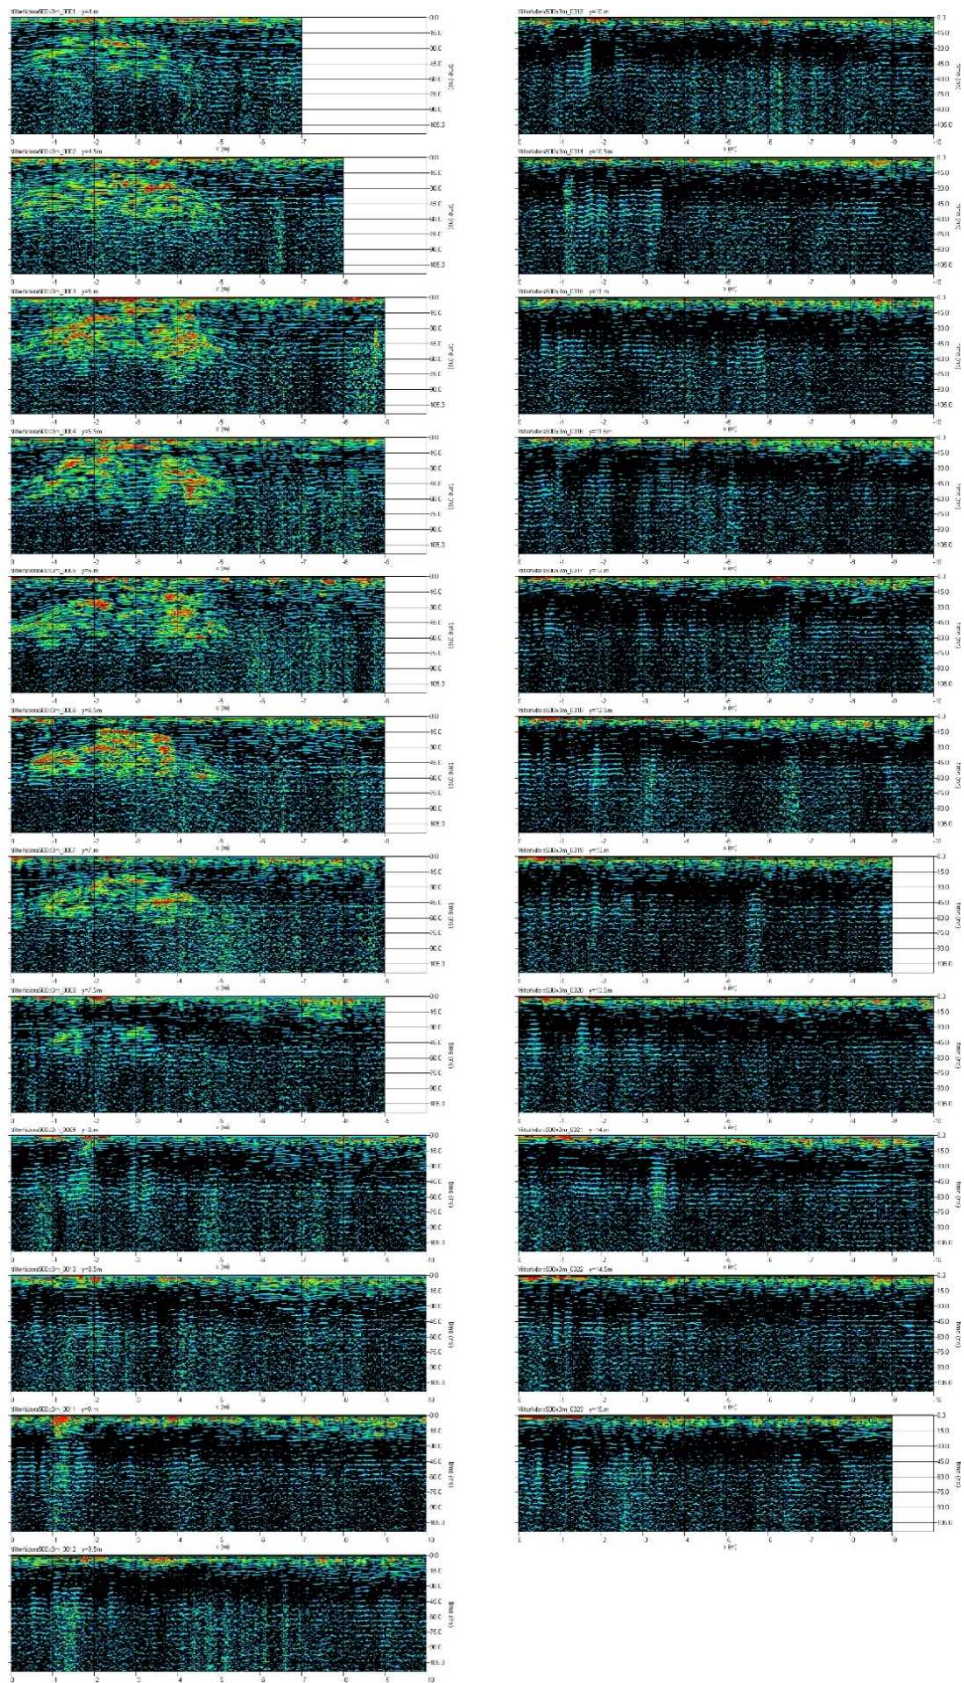
図4 井寺古墳プロファイル（石室主軸横断（南北）方向）

これらの反応を見ていくと、地表及びすぐ直下より石材の反応がはじまり、6.4ns 以深では明確な反射となる。以下、39ns 付近まで平面円形に近い反射が深くなるにつれ大きくなり、それ以降 71.2ns まで南北方向に長い矩形の反射が変わる。

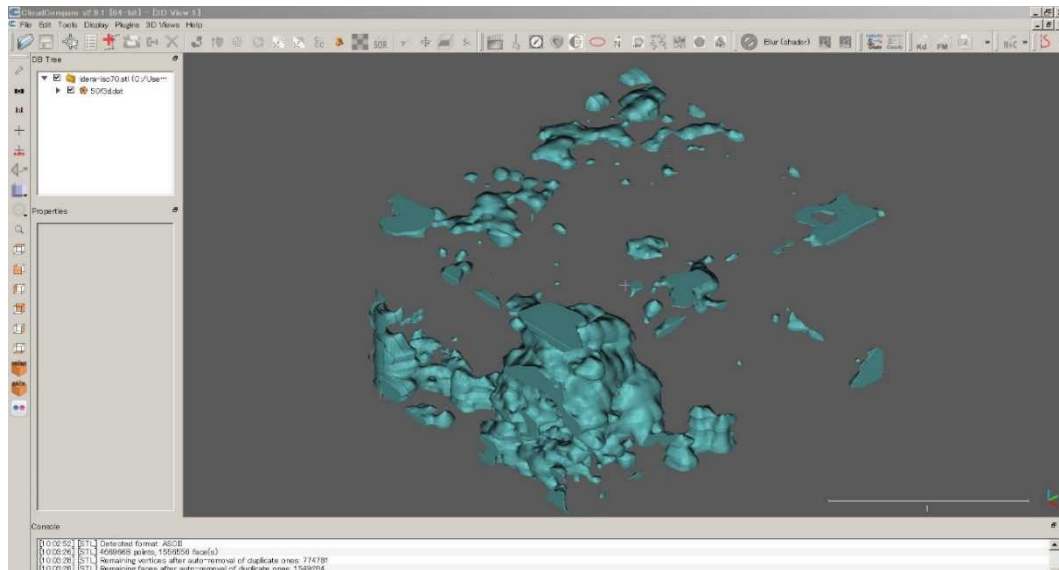
図5 井寺古墳地中レーダー探査成果の3次元モデリング

加えて、強い反射を有する部分のみを抽出し、3次元でのレンダリングを行い、異常部の形状を出力した。深さについての検討が必要であるが、今後墳丘などの3次元計測データとの相互の成果を比較していくことが必要である（図5）。

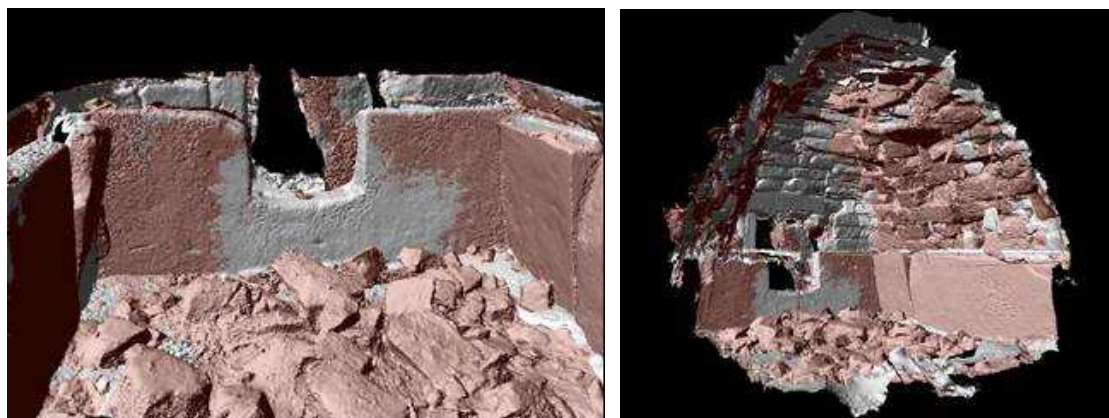
図 3 前障を用いたスケール位置合わせ

るため、これらを統一する必要がある。地震前後のデータの相対スケール・位置姿勢は、最近傍点探索に基づく ICP (Iterative Closest Point) ベースの位置合わせ手法によって推定した。井寺古墳の石障・側壁石材はすべて異なる方向・大きさを移動しているため、図 3 に示すように大きな面積を占め且つ移動が比較的小さいと考えられる前障のみを用いて推定を行った。

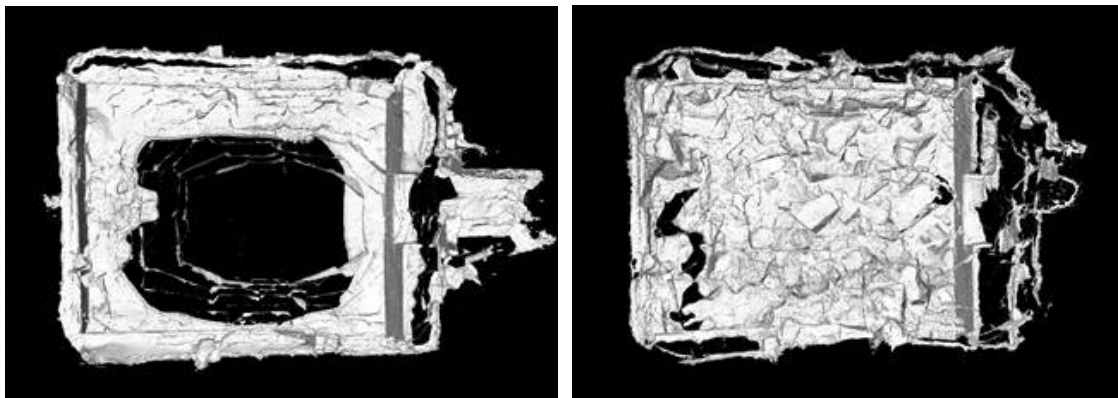
図4. 4 下面（左：平成 27 年、右：平成 29 年）

図 4. 1～4. 6 は、相対スケール・位置姿勢を合わせたデータを、正射影によって各方向から可視化したものである。石障は比較的移動量が少ないが、他の側壁石材は石障に対して全体的に崩れて下方方向に移動していることがわかる。また複数の石材の表面が剥離し、表面形状が異なっていることもわかる。図 4. 3 は古墳内部から見上げた図であり、全体的に内側、入口側に側壁石材が移動し、天井石も入口側に大きく移動していることがわかる。

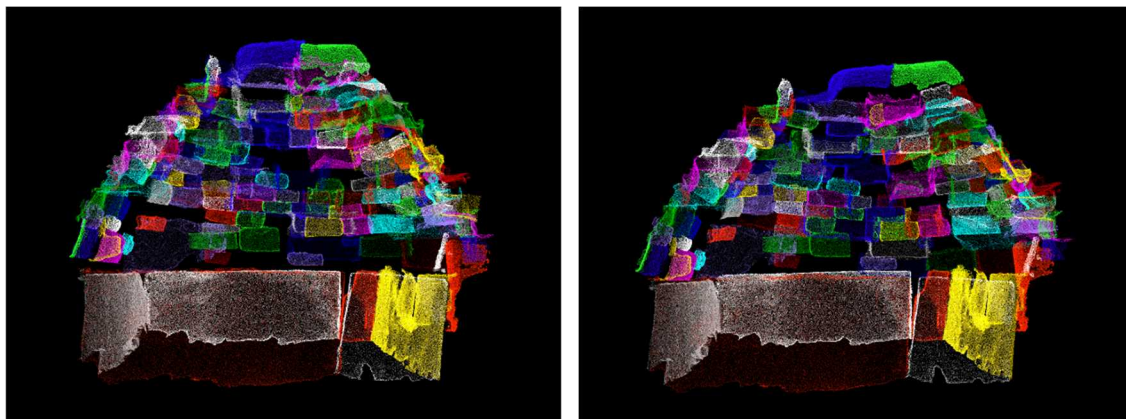
図5 石材データの分割と地震前後の様子（左：地震前、右：地震後）

各々の石材がどの方向にどの程度移動したかを解析するために、3次元データを石材ごとに分割し、地震前後で石材表面の位置合わせを行った。図5及び図6は分割された各石材データを異なる色で表したものである。分割された各石材データが重なるように相対位置姿勢を求めることによって、移動量・方向を推定することができる。ただし、前述のように写真測量データにはスケールが含まれておらず、照明条件や対象表面のテクスチャ（模様）によって正しい形状が得られない場合がある。そこでスケール推定と精度検証のために、平成 29 年 9 月 19 日（図7）および平成 29 年 11 月 21 日（図8）にLiDAR（FARO s150）によって石室内のレーザ計測を行った。図9に示すのはスケール位置合わせ後の写真測量データとレーザ計測データである。写真測量データの場合、撮影環境によって詳細な形状が得られていない部分が見て取れるが、おおむね正しい形状が得られていることが分かる。地震前のデータについては写真撮影環境が地震後よりも良いと考ええると、比較には十分な精度が得られているものと考えられる。
