高松塚古墳の発掘調査成果の概要

これまでの発掘調査で判明した壁画の劣化に関する事項について

奈良文化財研究所 松村 恵司

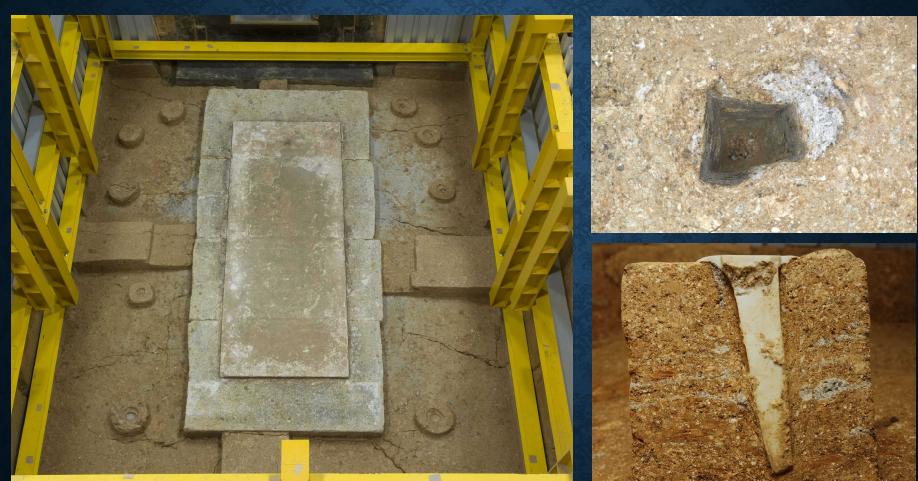
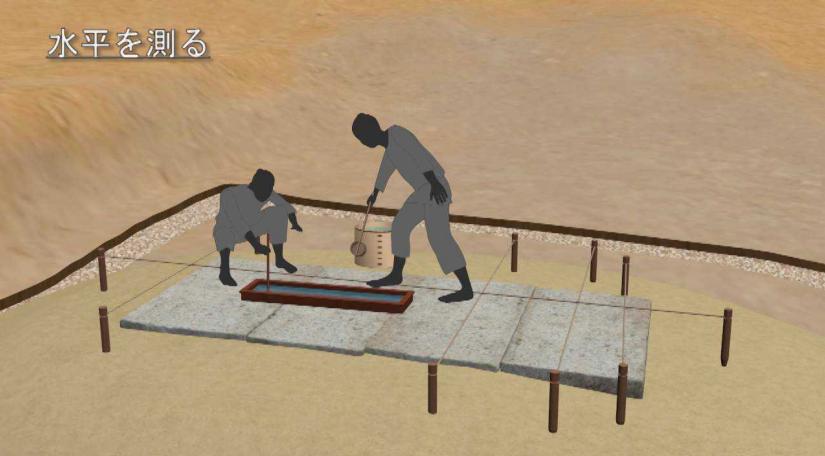
水準杭の検出

仕口・梃子穴、水準杭を使用した床石上面の加工、棺台痕跡

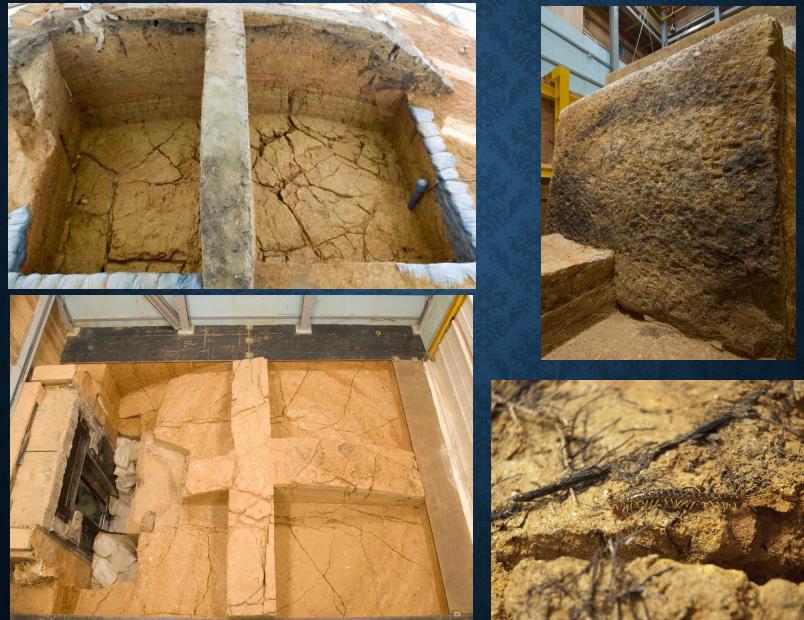
地震による墳丘・石室の損傷状況

亀裂や地割れ、それを通じた雨水・植物の根・ムシの侵入

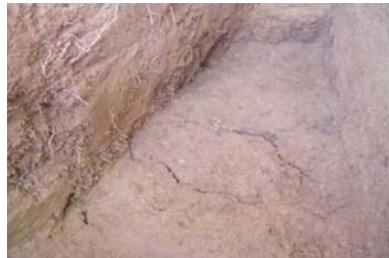
6: 埋め戻し土に生じた地割れ

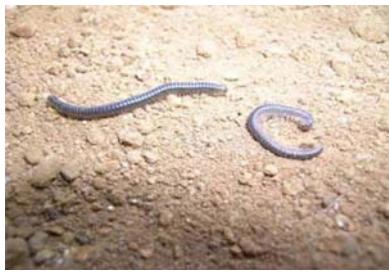
9：凝灰岩の背後から現れた虫

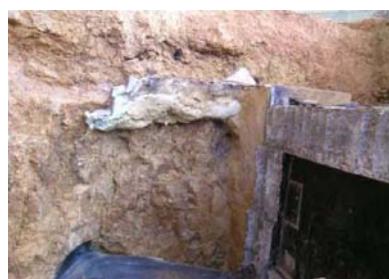
12：取合部のカビと平成15年崩落止めウレタン

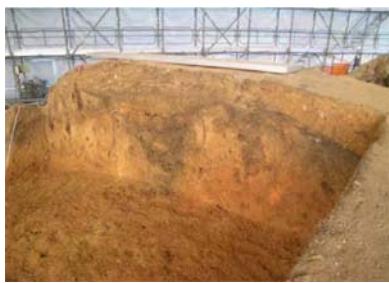
13：北西区土層断面に現れた大木の根の痕跡

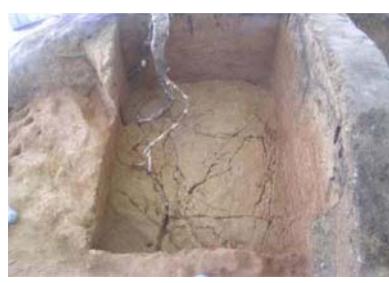
14：上層の地震痕跡

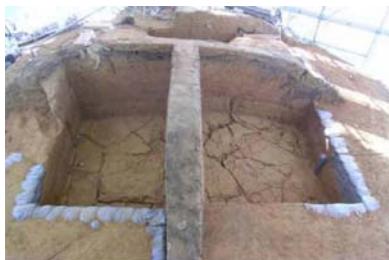
15：上段調査区上層の地震痕跡

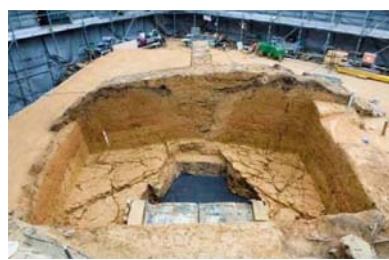
16：南区下層の地震痕跡

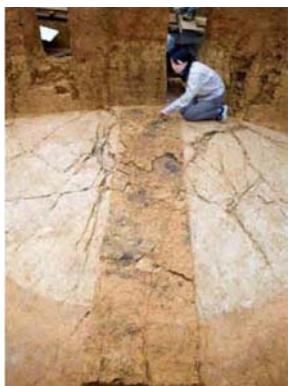
23: ムシ口痕跡

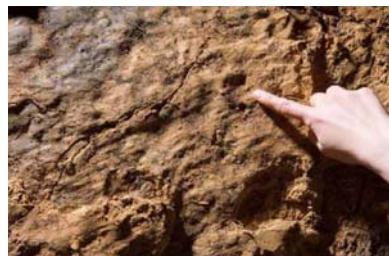
24: 版築層上面に残るムシ口目状の痕跡

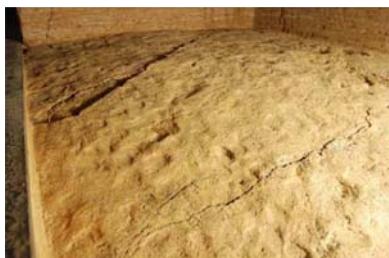
37：掲き棒痕跡面の検出状況

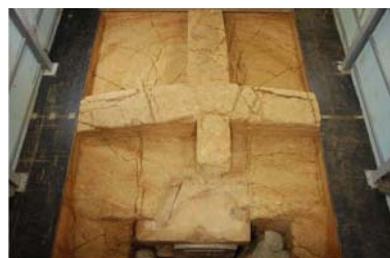
47: 石室直上の地震痕跡

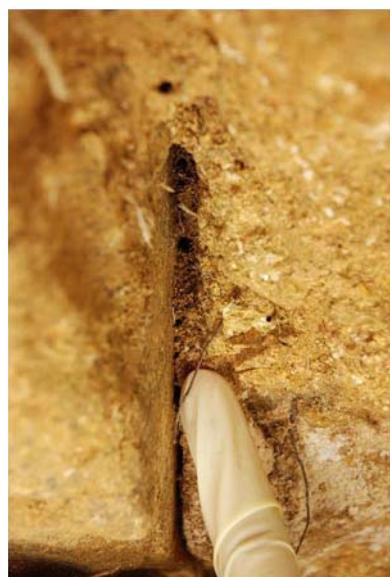
61：虫の侵入した小穴？

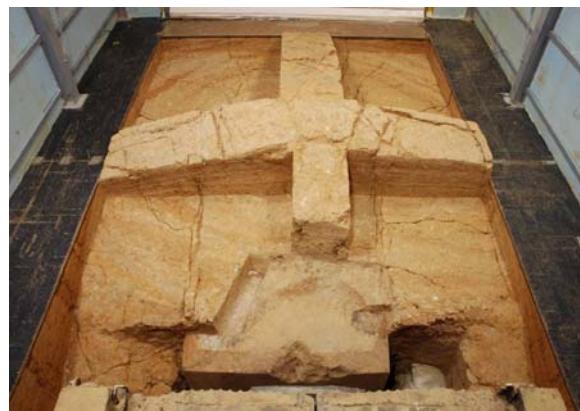
12 : 天井石直上の地震痕跡

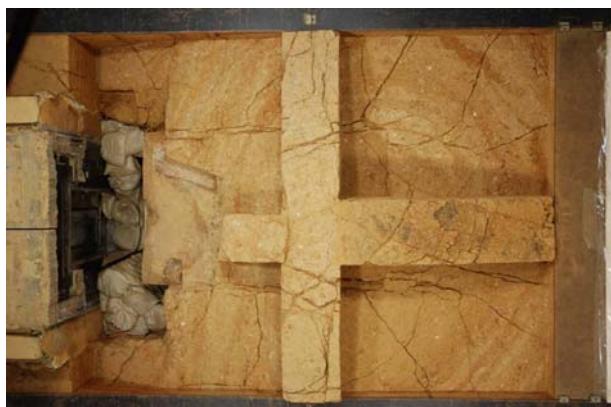
13 : 天井石直上の地震痕跡

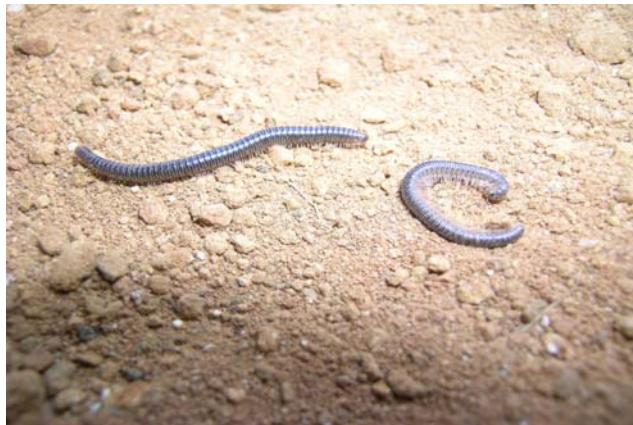
1 PC版周囲のヤスデ

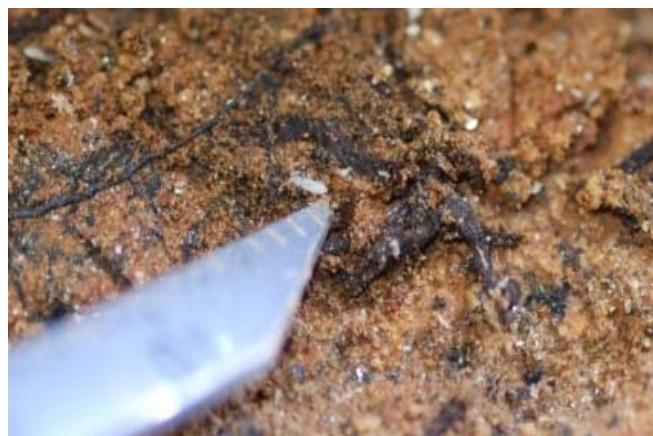
3 北壁石北側面のトビムシ

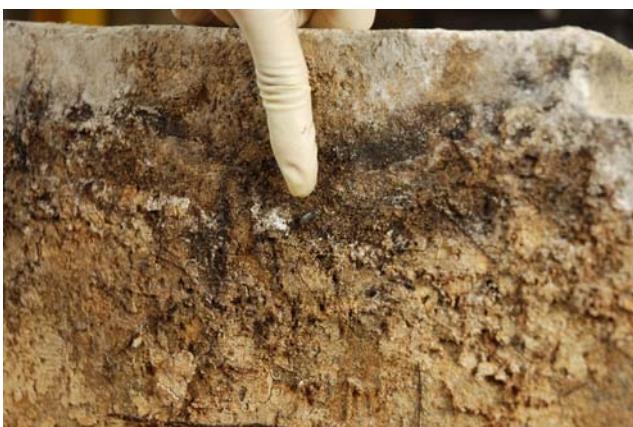
5 床石 2 南接合面のゴミムシ

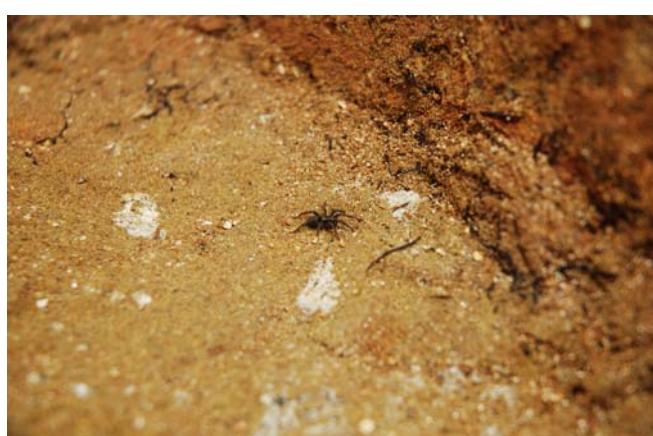
7 床石 2 南接合面のクモ

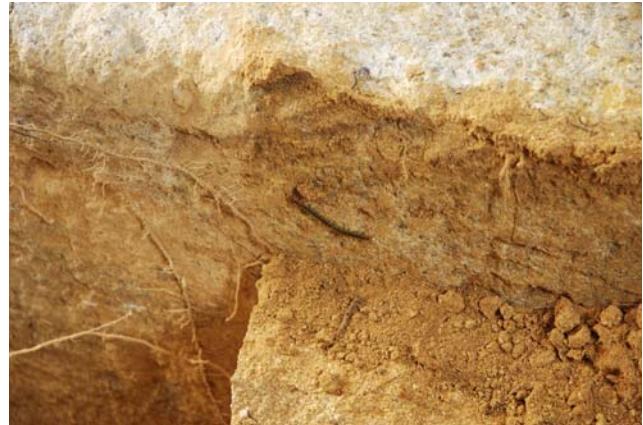
2 天井石 3 西側面のムカデ

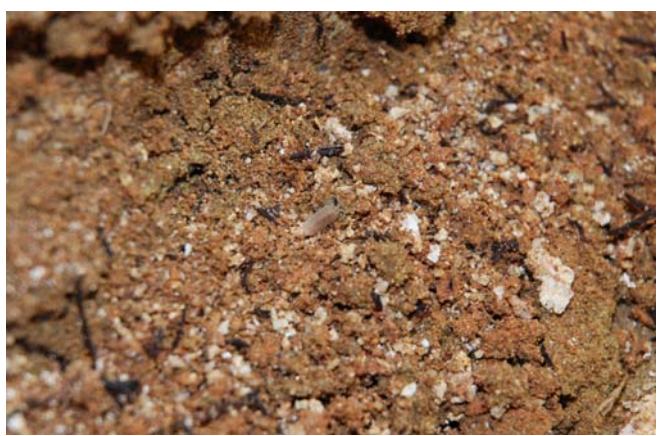
4 床石 3 北接合部のワラジム

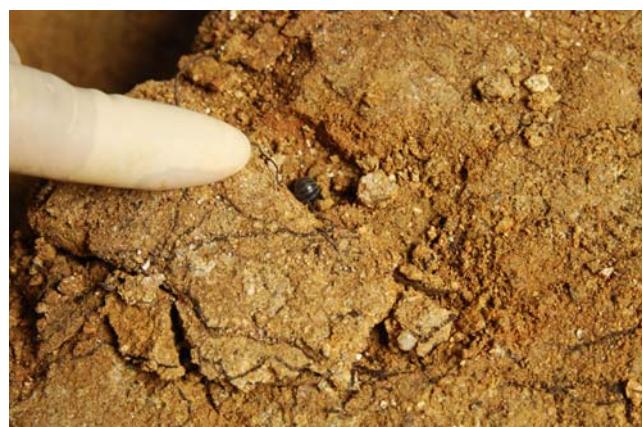
6 床石 4 下のダンゴムシ

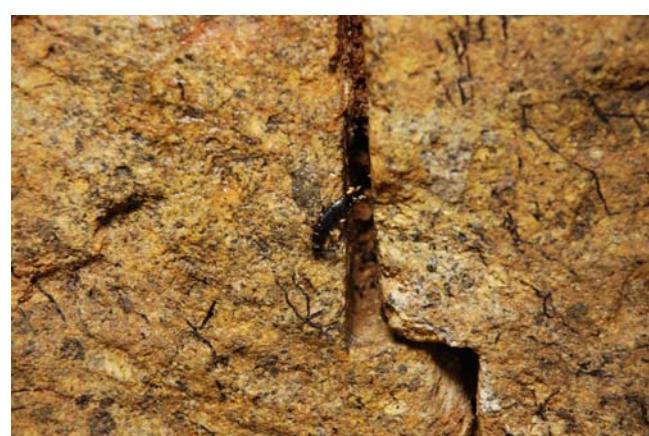
床石 3・4 東合欠内のハサミムシ

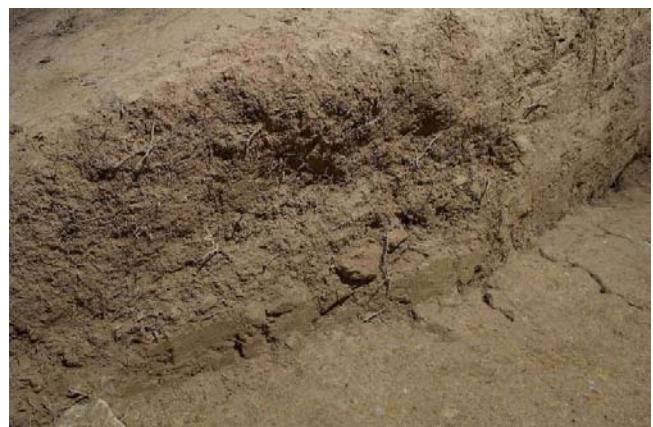
4 旧発掘区西壁に沿ってのびた根

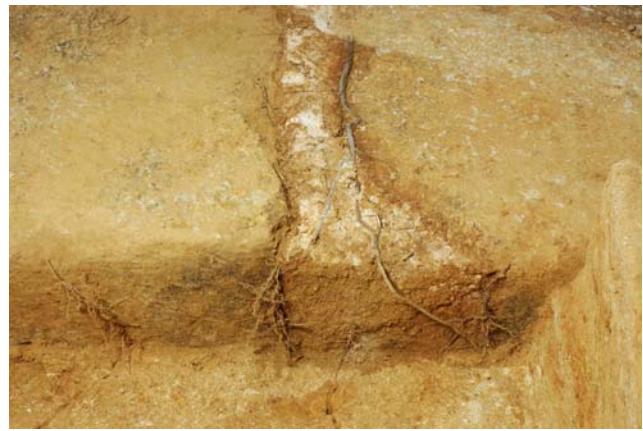
10 天井石1・2接合部にのびた根（西より）

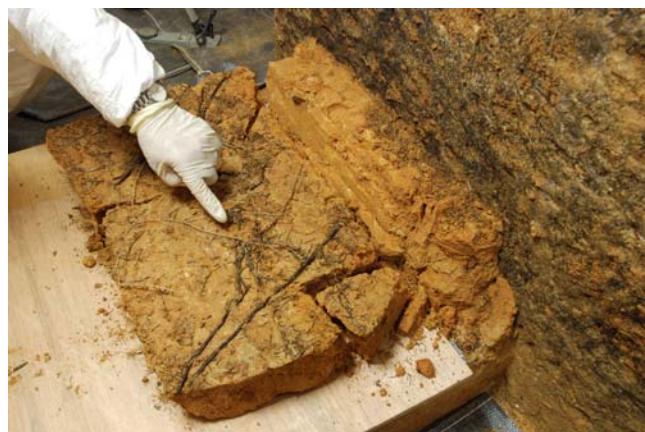
11 北壁石の北側面に沿ってのびた根

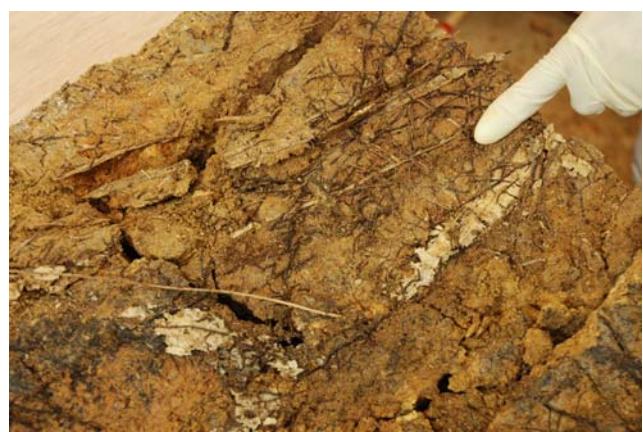
12 同細部

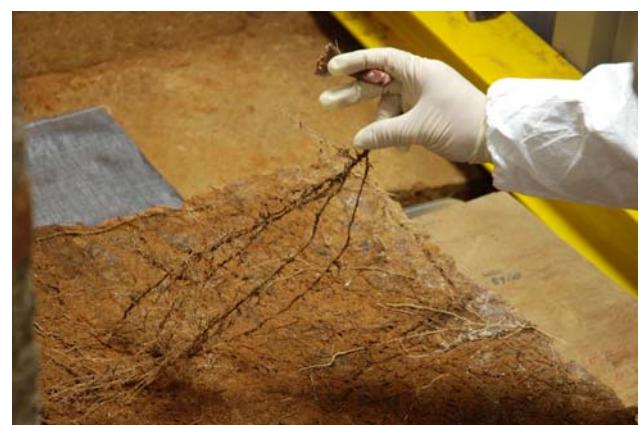
14 同細部

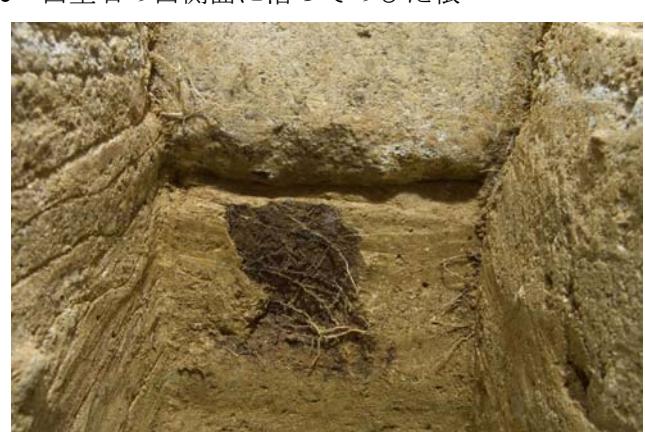
15 床石4設置面の下方にのびた根（北より）

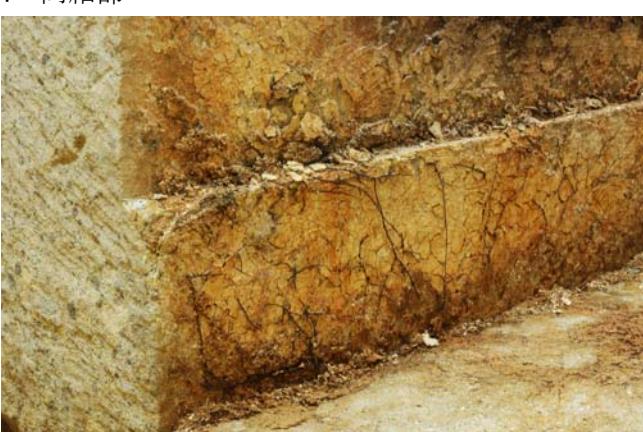
16 床石3・4接合面にのびた根

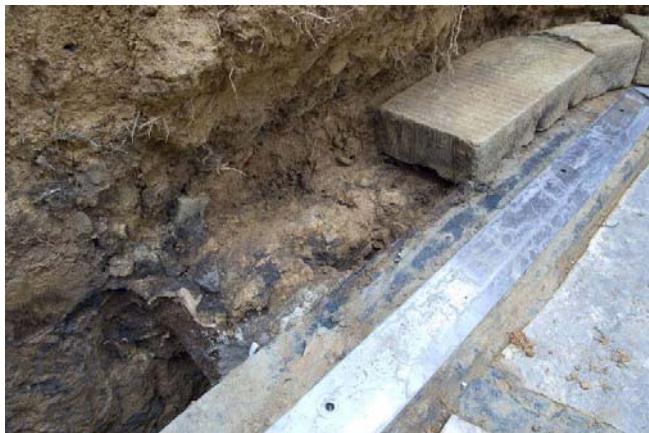
1 PC版周囲をふさぐ凝灰岩設置面の状況

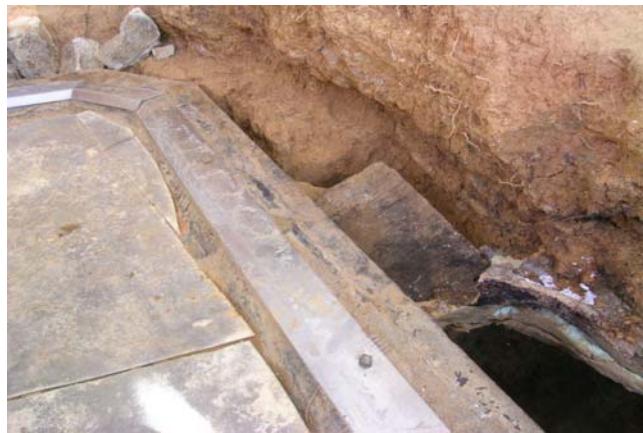
2 陥没したふさぎ用凝灰岩

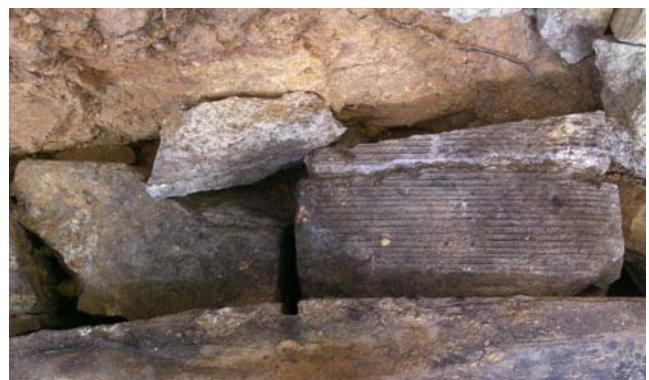
3 下部のふさぎ用凝灰岩

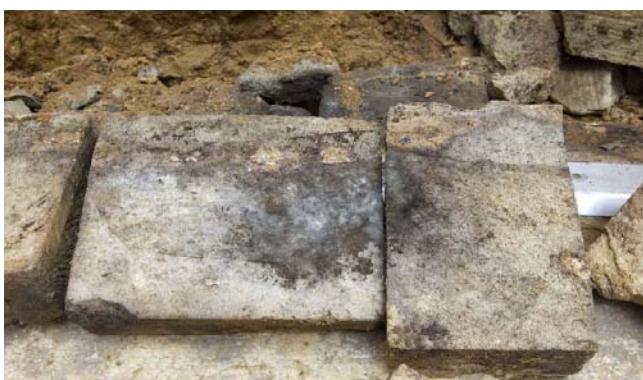
4 ふさぎ用凝灰岩の裏面の状況

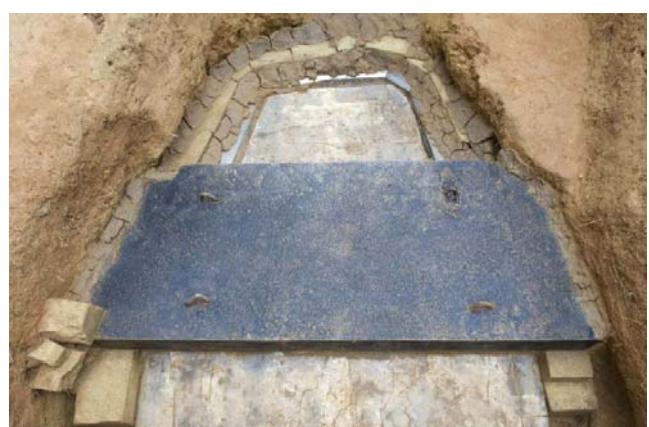
5 ふさぎ用PC版の検出状況

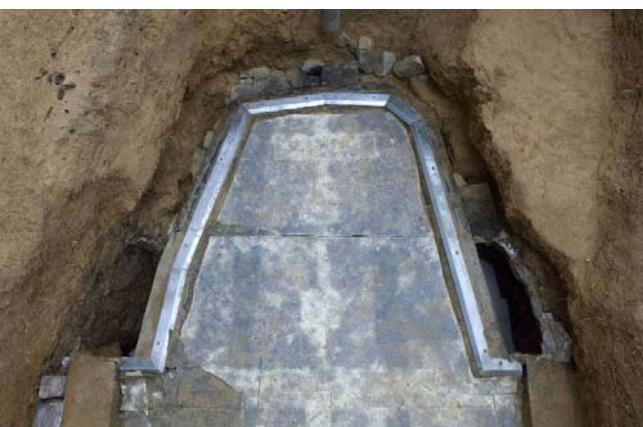
6 ふさぎ用PC版除去後の状況

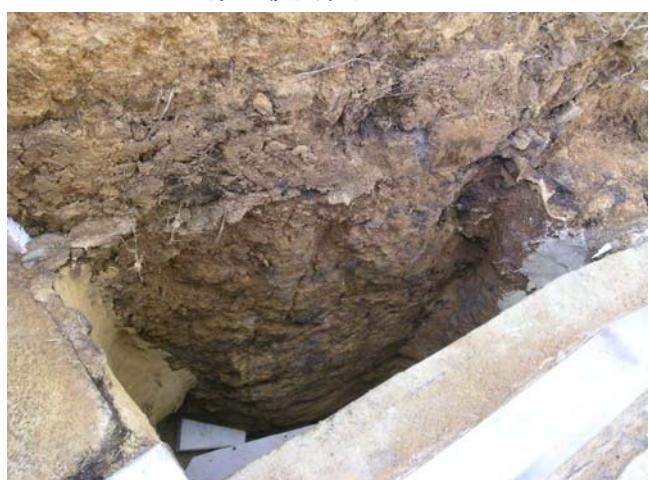
7 取合部西側の天井部分

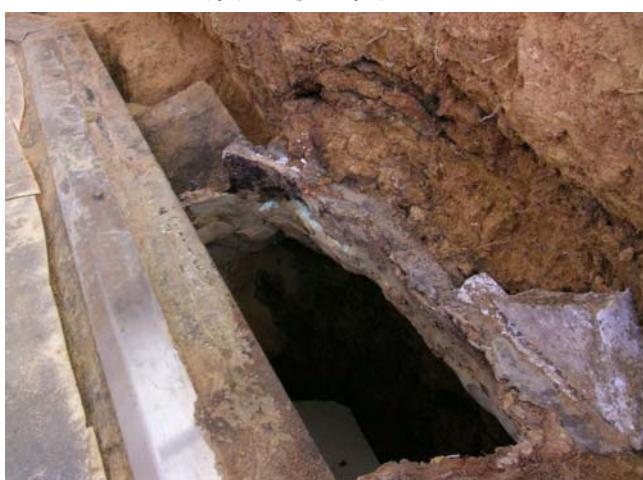
8 取合部東側の天井部分

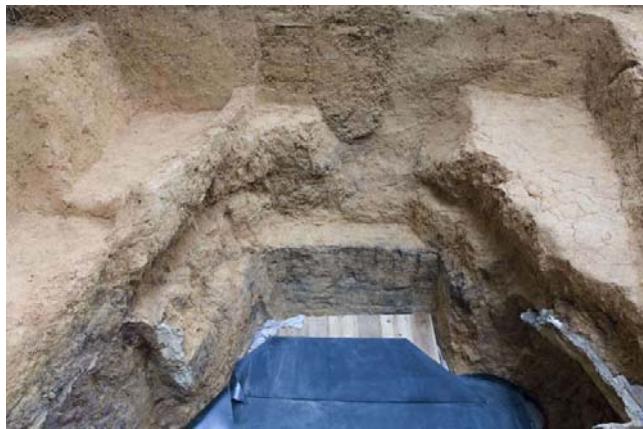
9 PC版、ふさぎ用凝灰岩除去後の状況

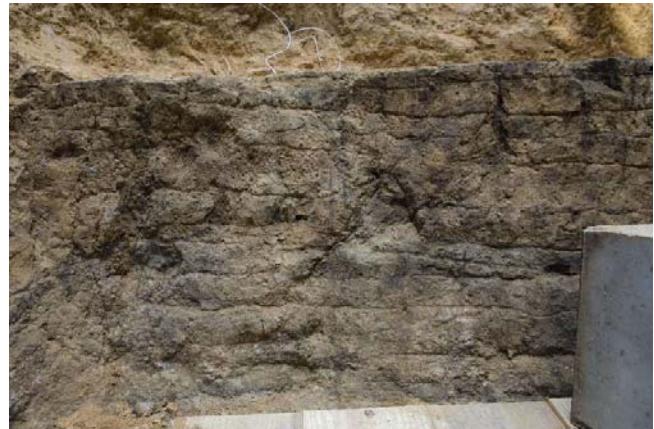
10 旧発掘区北壁のカビ

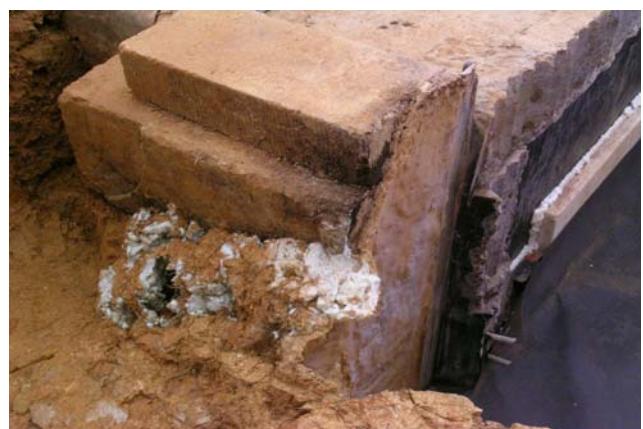
11 保存施設東脇に充填された発泡ウレタン

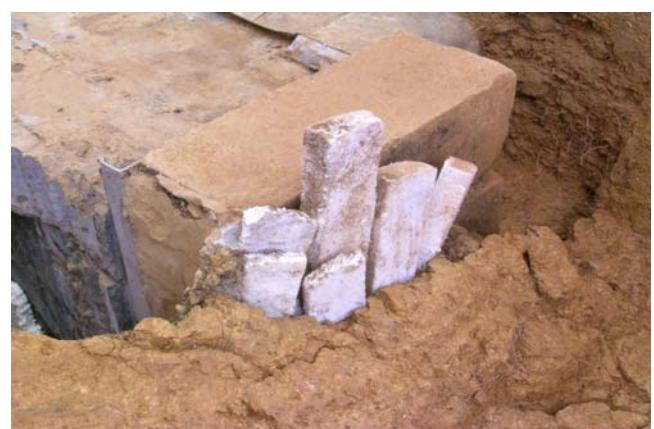
12 保存施設西脇に詰められた発泡スチロール

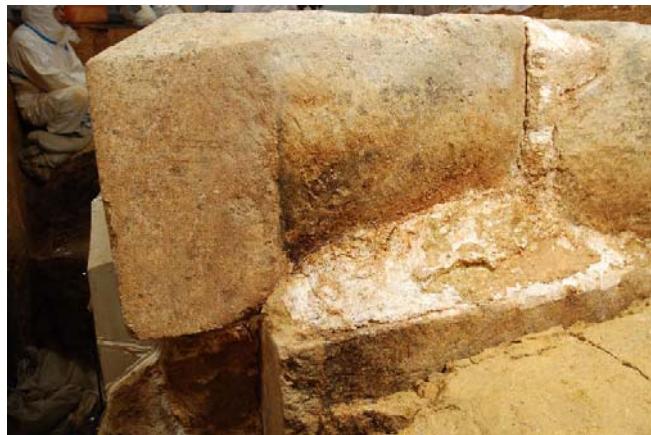
1 天井石 1 東側面のカビ

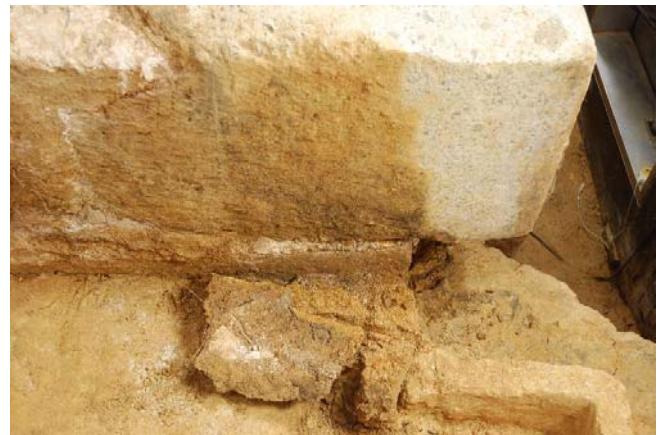
2 天井石 1 西側面のカビ

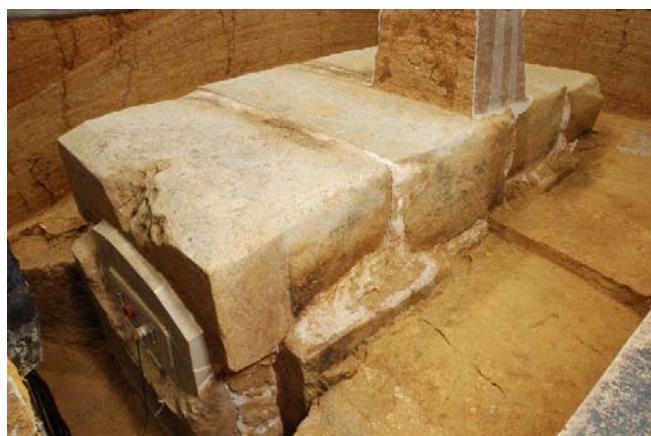
3 石室天井石東側面のカビ（南東より）

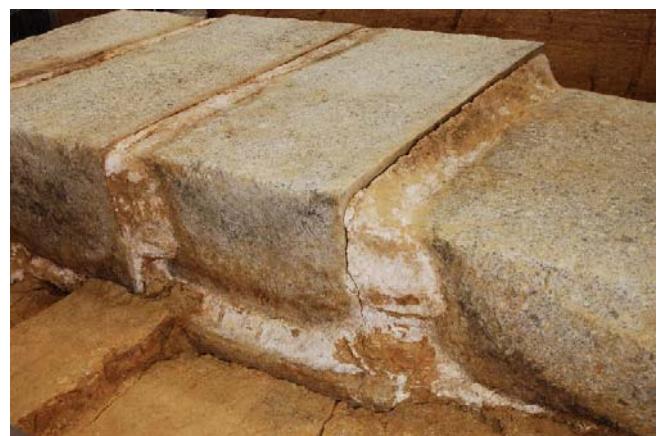
4 同左（北東より）

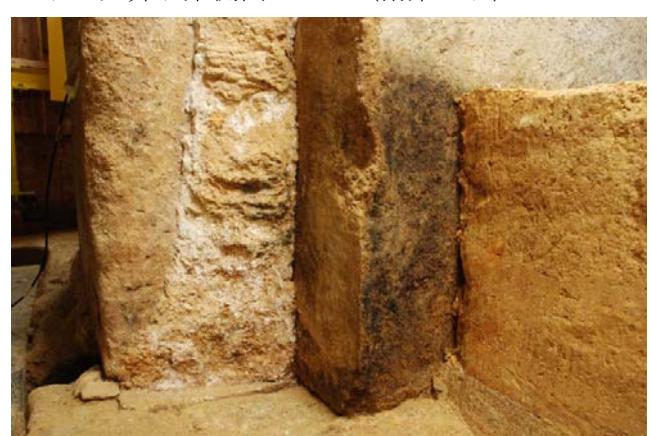
5 東壁石 1 南端部のカビ

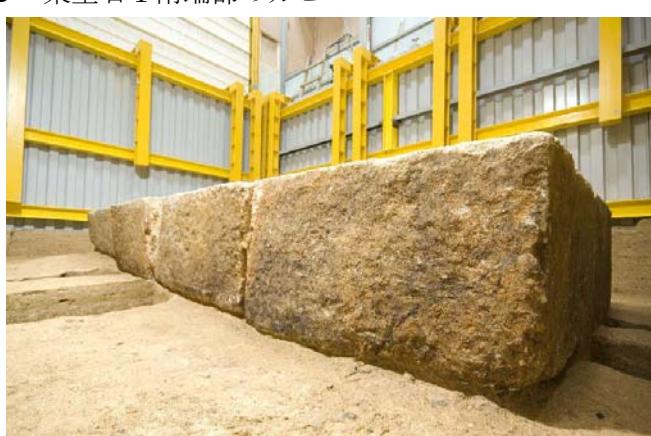
7 床石 1～4 西側面のカビ

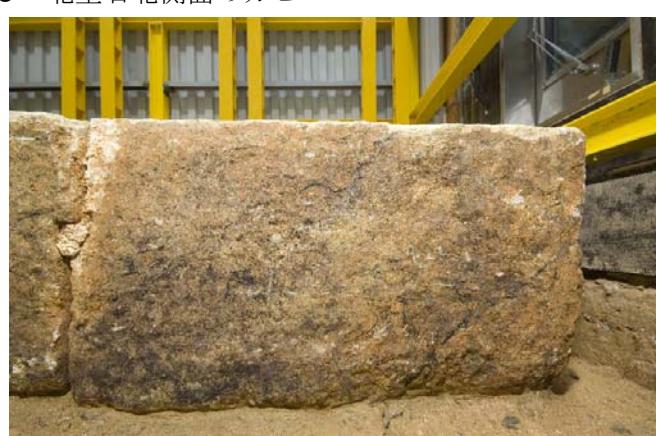
8 床石 1 西側面のカビ

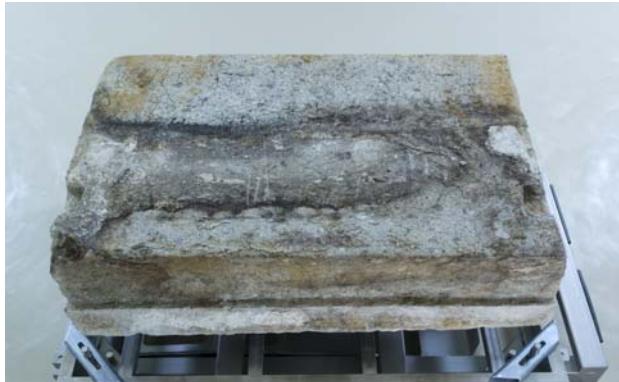
1 取り上げた天井石 4 下面のカビ

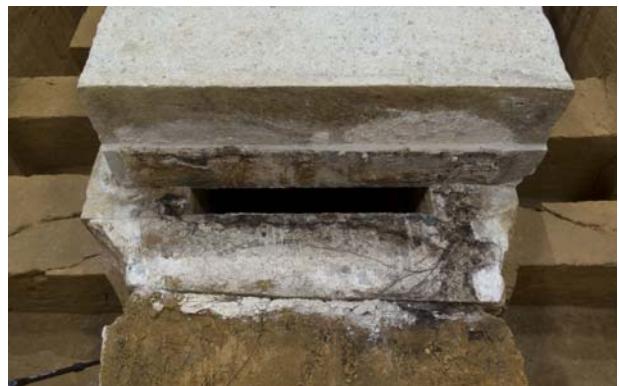
2 北壁石上面のカビ

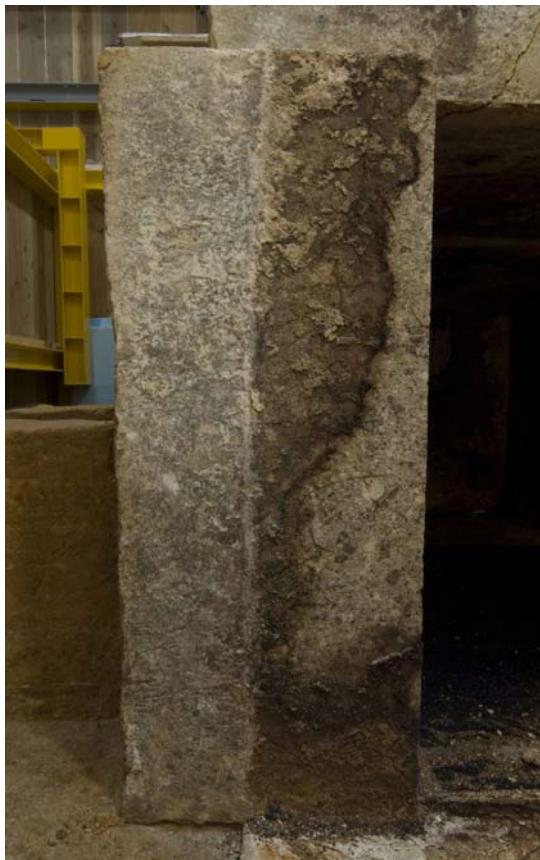
3 東壁石 3 北小口のカビ

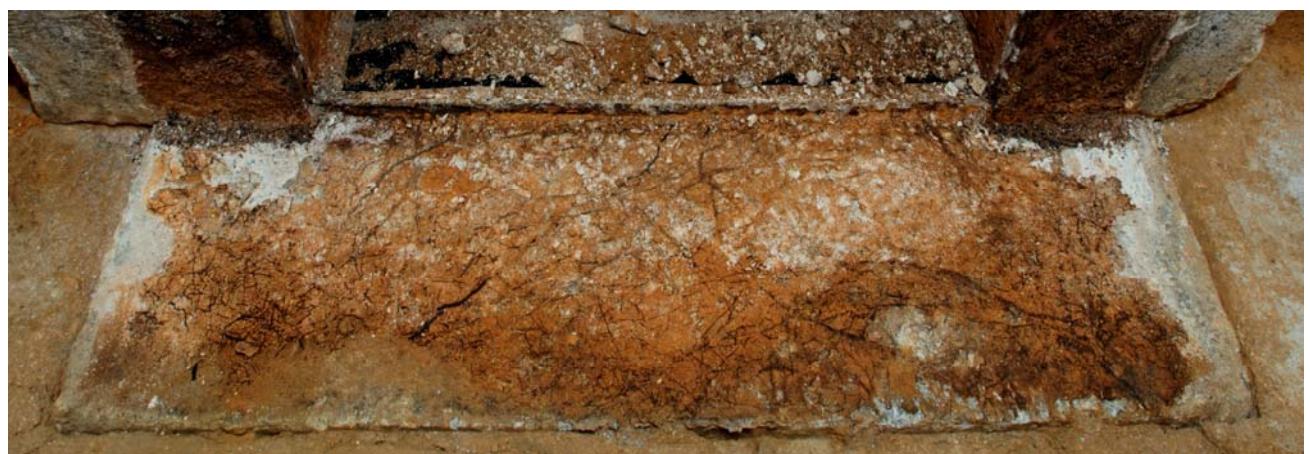
5 床石 4 上面（北壁石下）のカビと根

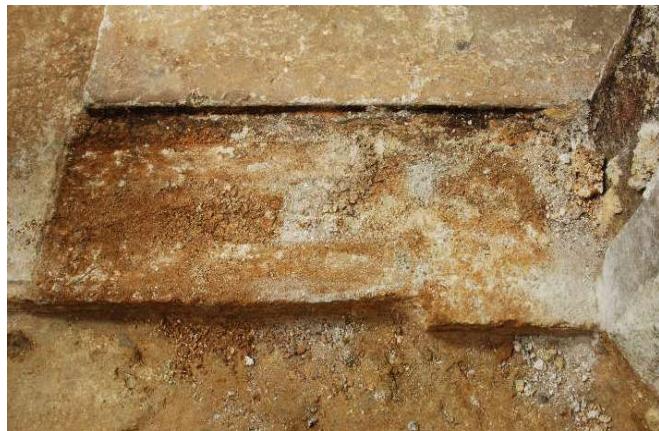
6 床石4上面西（西壁石3下）のカビ

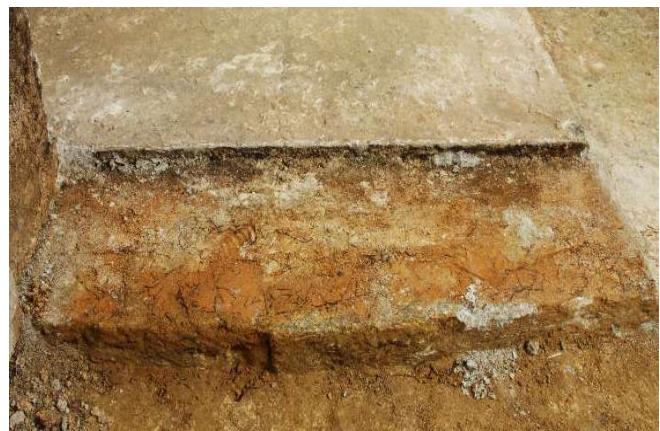
7 床石4上面東側（東壁石3下）のカビ

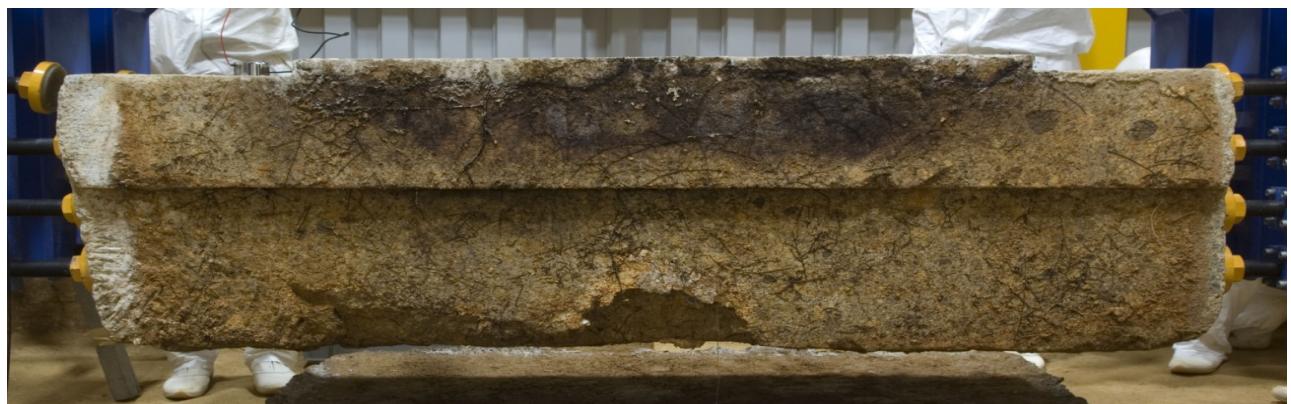
8 床石4南接合面のカビ

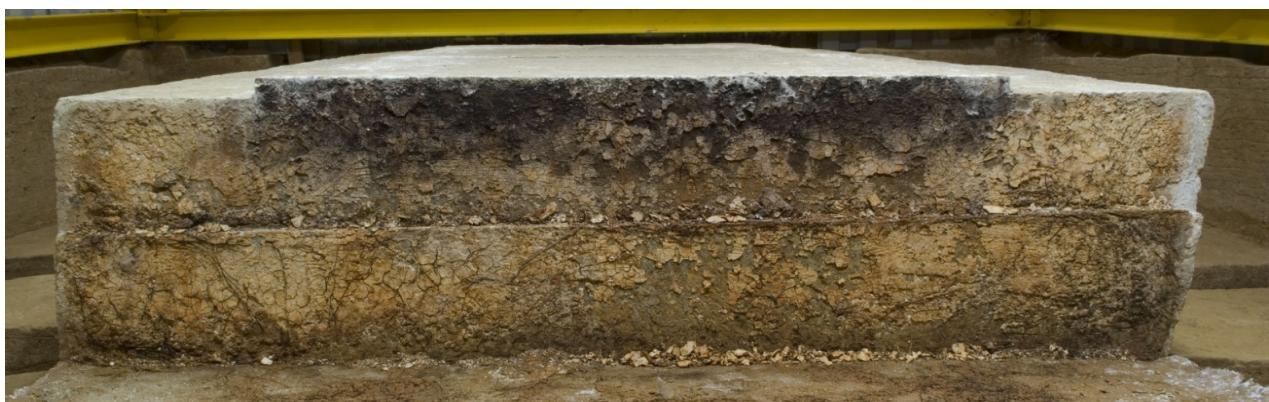
9 床石3北接合面のカビ

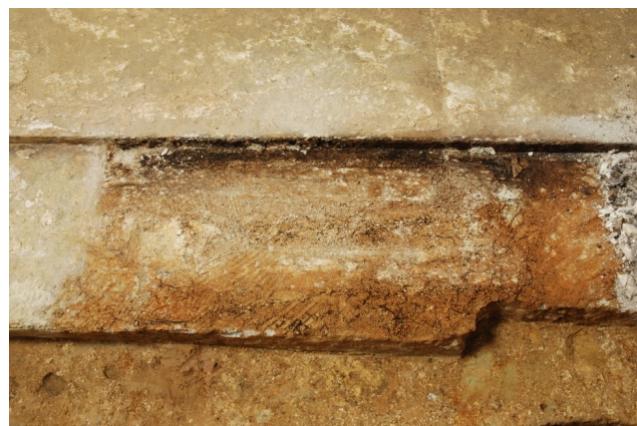
10 床石3上面西（西壁石2下）のカビ

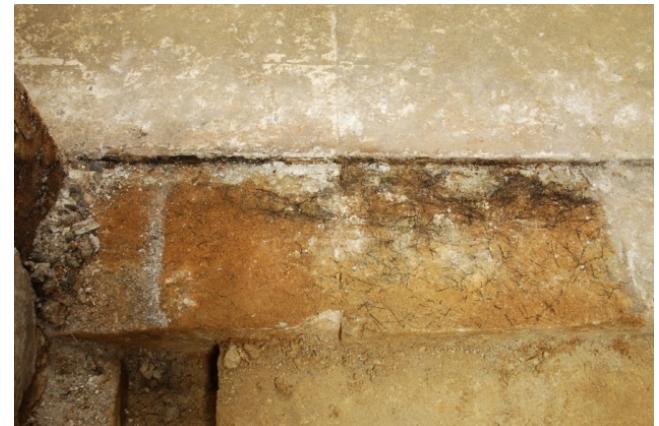
11 床石3上面東（東壁石2下）のカビ

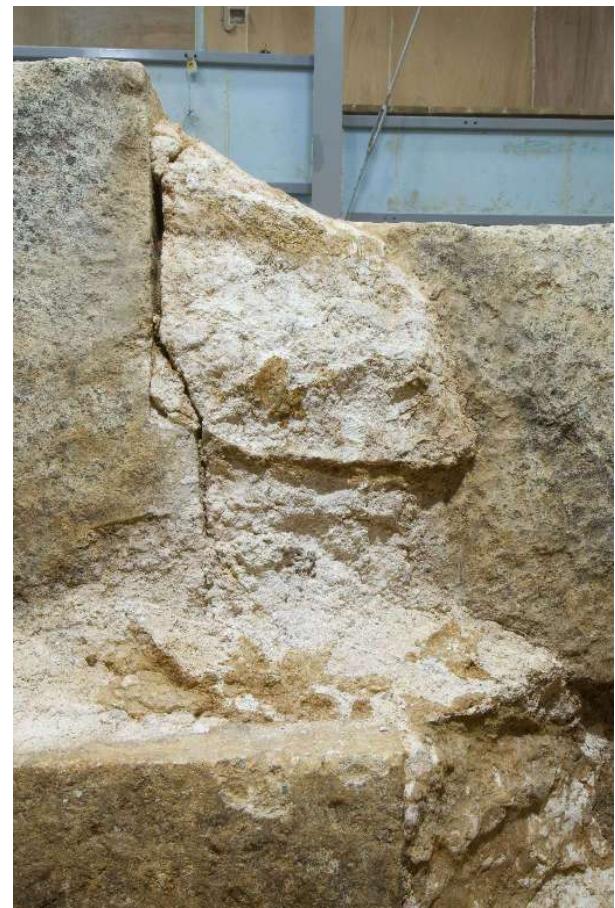
2 同東側面の漆喰

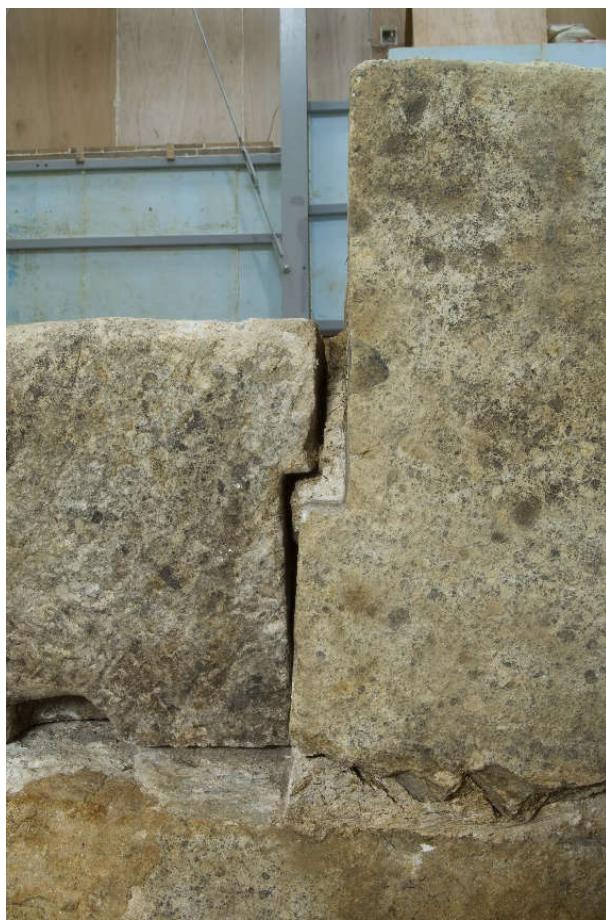
3 同上西側面漆喰除去後の状況

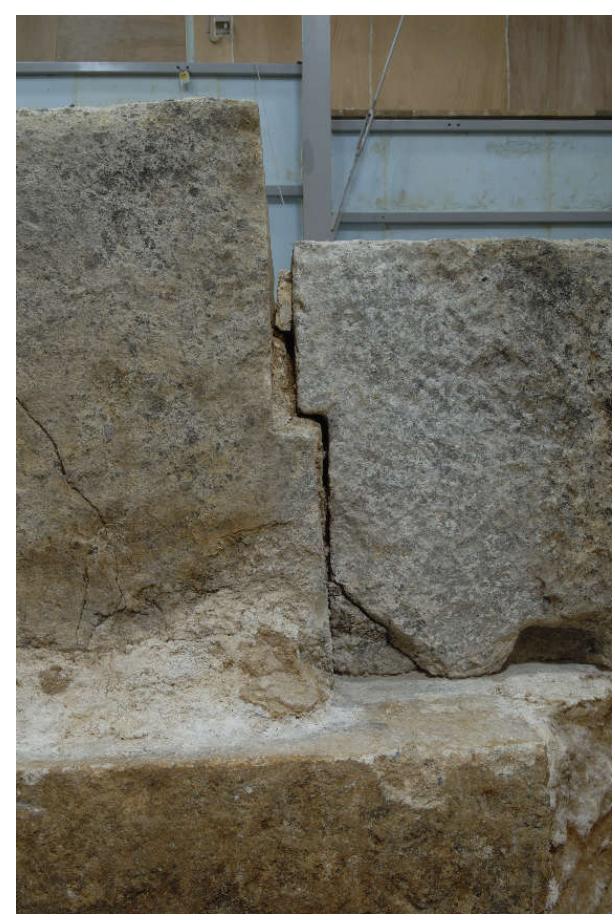
4 同上東側面漆喰除去後の状況

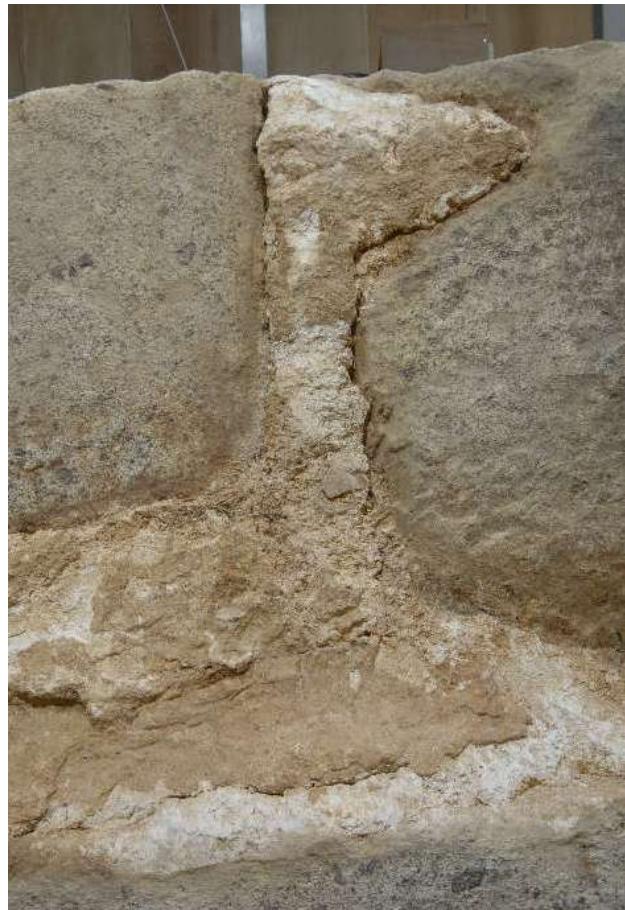
6 同東側面の漆喰

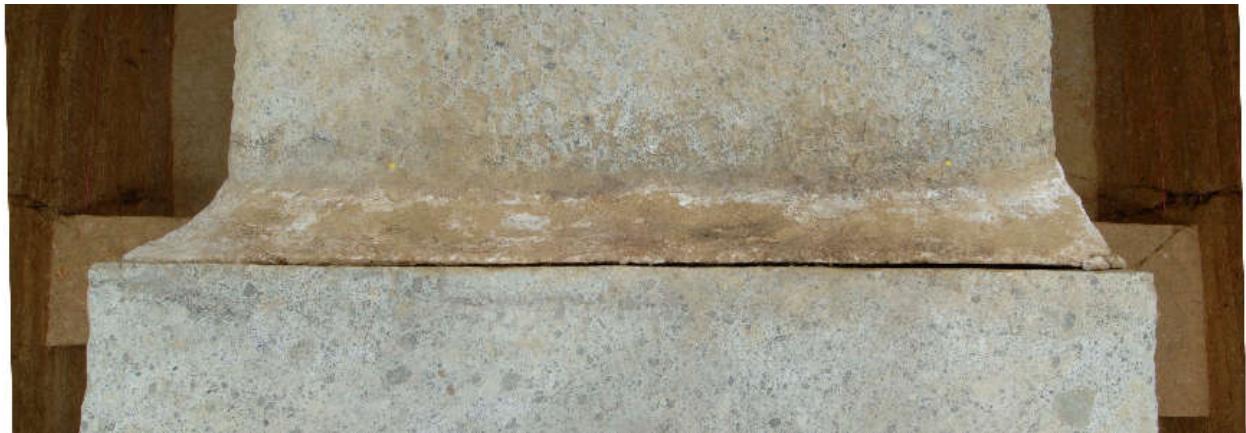
9 天井石3・4間接合部上面に生じた漆喰の隙間

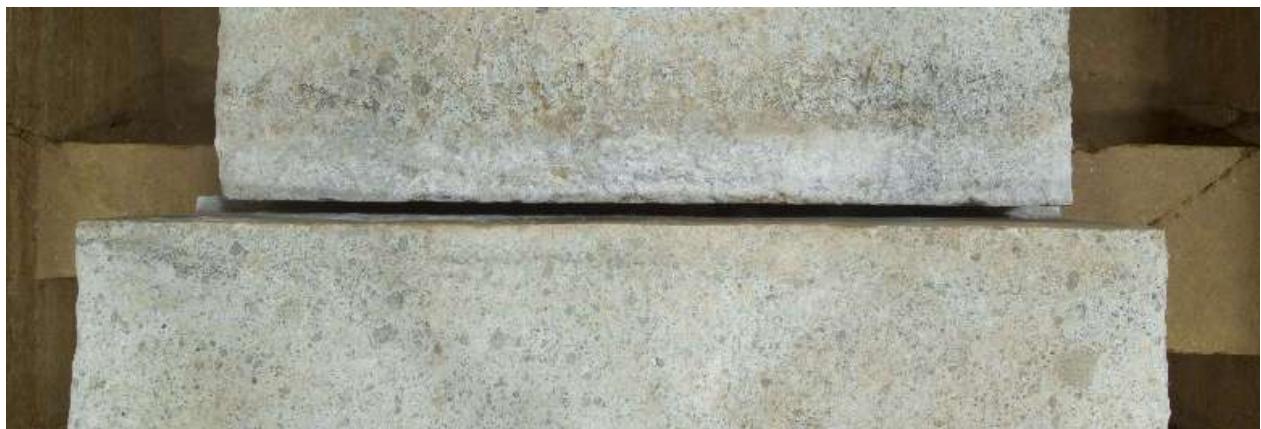
10 同上漆喰除去後の状況

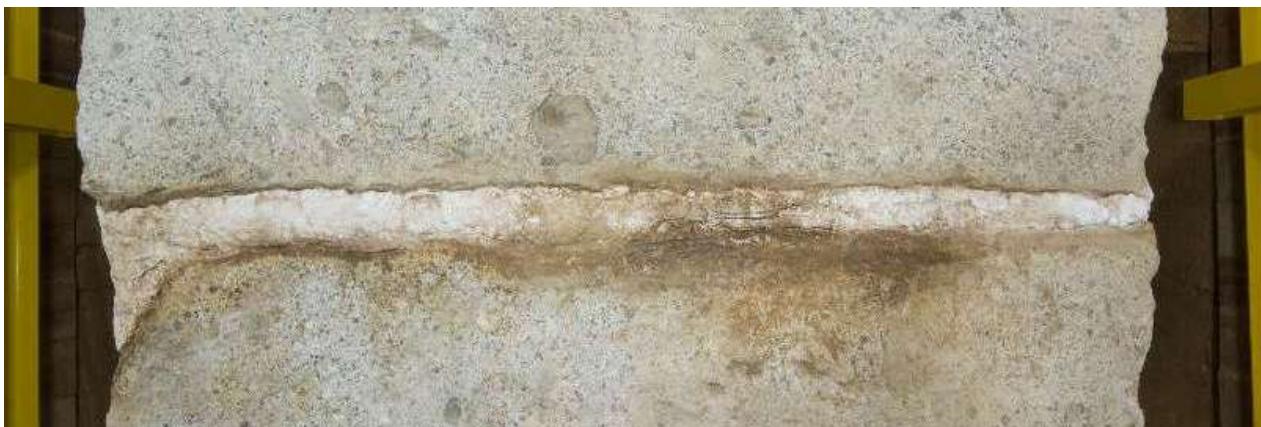
11 天井石1・2間接合部上面に生じた隙間とカビ・根

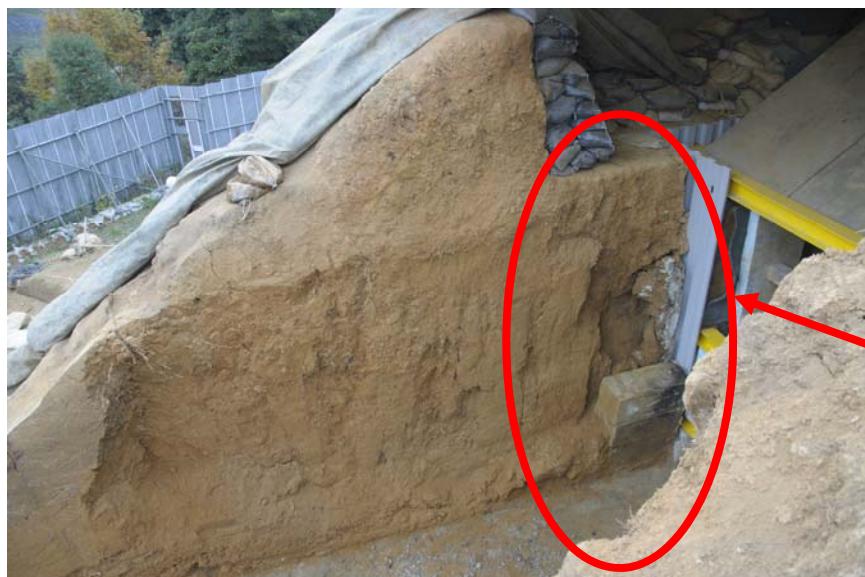
取合部付近にカビらしきものが確認できる

2階部分撤去後の状況(11/28)

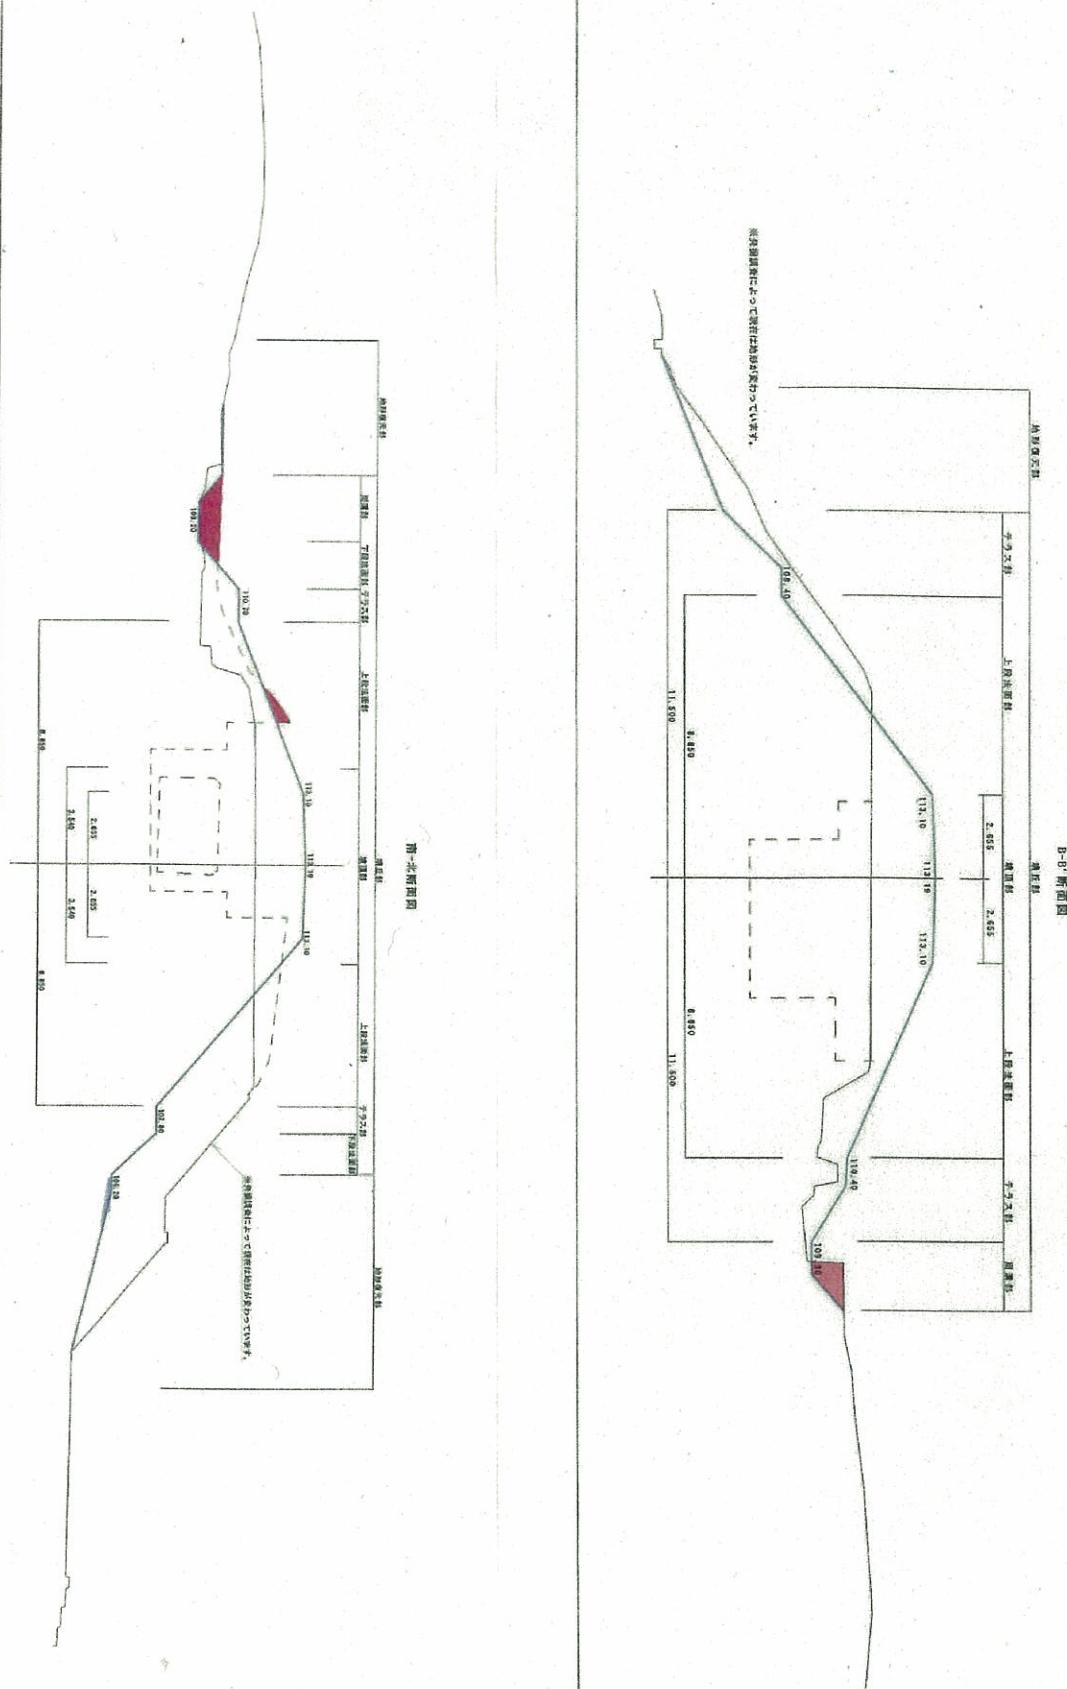
図6 発掘後の復元考察案と今回の発掘前の地形との上下関係 (B-B'・南-北断面図)

3. 発掘調査時の土層観察用畔(墳丘北側の南北畔)や未発掘部分等が当初計画整備高よりも高い位置に残っているため、これを保護した形に変更する必要がある(図5、6)

(青色は発掘後の復元考察案、赤色は同案で復元整備した場合の突出部(畔、未発掘部分等))

畔や未発掘部分に残る中近世以前の遺構には適切な保護措置を講じる。当該箇所の状況が来訪者に違和感や誤解を与えない程度に盛土を施した墳丘復元を行う。
