古墳壁画の保存活用に関する検討会

装飾古墳ワーキンググループ（進捗報告）

平成28年熊本地震における装飾古墳の 被災状況及びその対応について

3次元データによる熊本地震前後の井寺古墳の変状解析

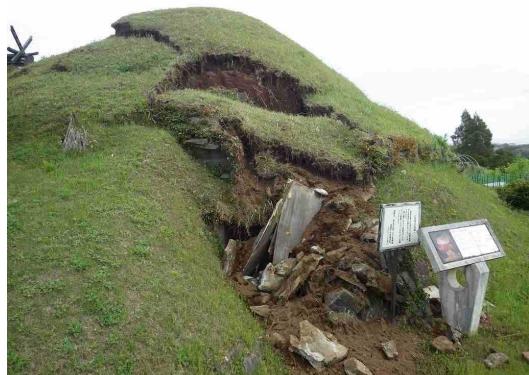
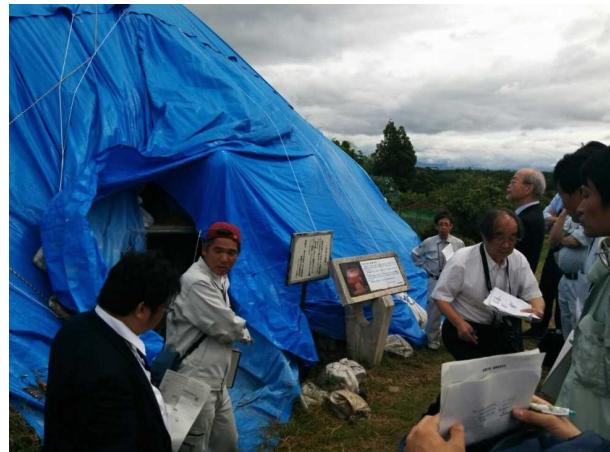
2017.6.21(水)現地確認

墳丘全面に亀裂、地すべり。
石室入口扉を土砂が塞ぐ。
石室: 石材の落下、緩み。羨道部土砂流れ込み。
左屍床の仕切り石割れ、転倒。
(2016.8.17 小型カメラによる内部確認)

- 管理団体指定の手続き中。
- ➡ 指定の後、測量を実施(11月～3月)。
- H30年度上半期、発掘調査
- H30年度下半期以降、復旧工事。

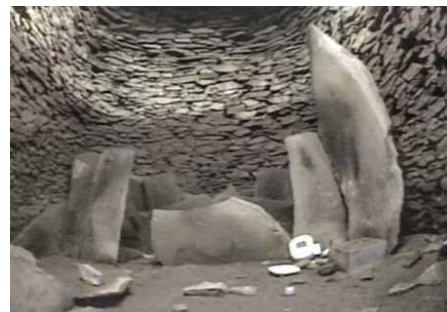
玄室被災状況

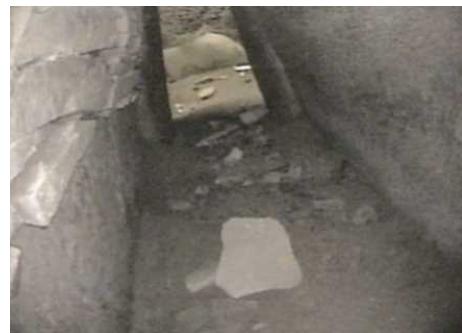
羨道部被災状況

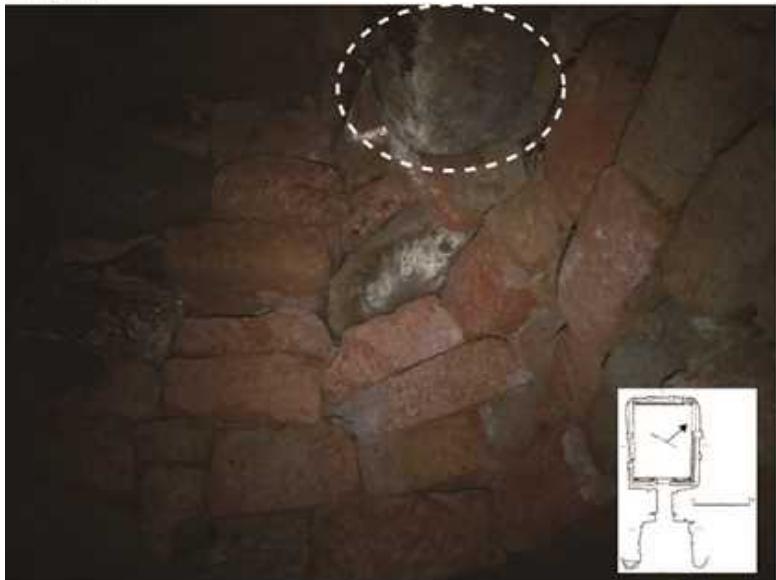
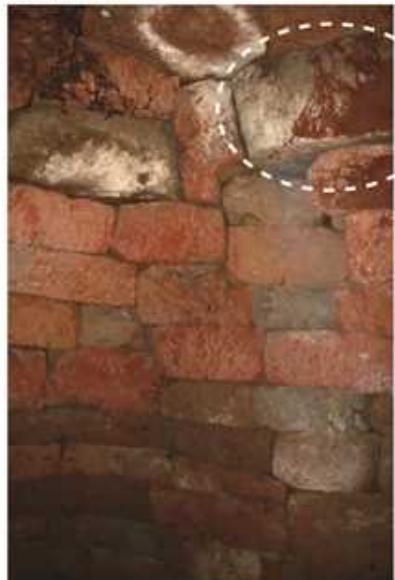
南側壁（奥側）天井付近石材の突出

- ☞ 南側壁の亀裂が、石材の破碎と脱落により積石に隙間が生じていること.
- ☞ 石障(玄門側)上部にある北側から出る突起(刀置)が損壊.
- ☞ 北側壁の孕み.

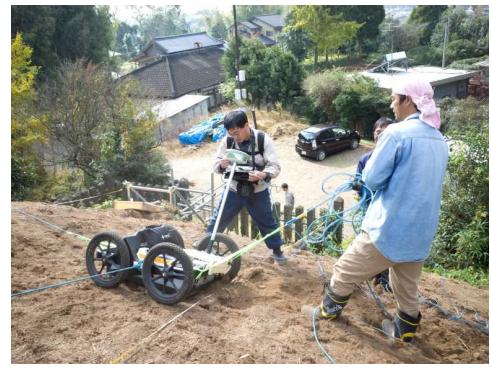
※奈文研によるレーダー探査(2017.11.27-30)

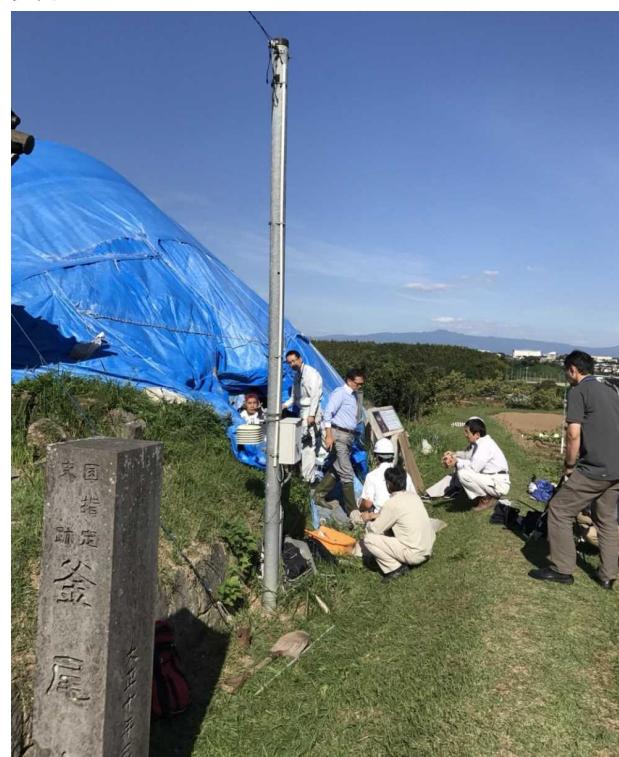
△写真撮影:熊本市文化振興課

- ☞ 地震後初めて、羨道入口の扉を開けた.
- 羨道部に大量の土砂の流れ込みを確認.
- 羨道部天井石が落石する可能性あり.
- ☞ それ以上の内部確認は、次回以降に持ち越し.
- 羨道部に設置していたデータロガーを回収.
- ☞ 地震後、外気の影響がみられる.

- 今後、羨道部天井石をジャッキで固定する等安全性を確保した上で、内部立ち入りを行う.

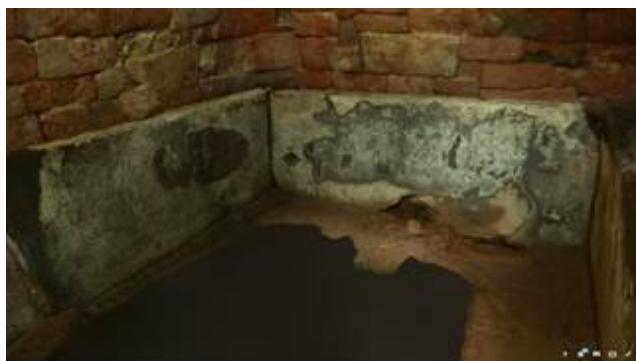
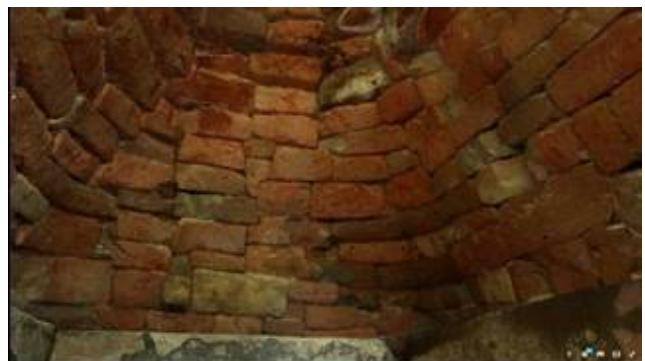
図1 写真測量による2015年の3次元データ

本解析では、橋口剛氏がデジタルカメラによって古墳内部を撮影して生成した地震前後の3次元データを用いた（図1、2）。写真を用いた密なステレオによる3次元再構成手法では、スケール情報や必ずしも正しい形状は得られないが、地震前後の変状を視覚的に解析するには十分な精度が得られているものと考えられる。

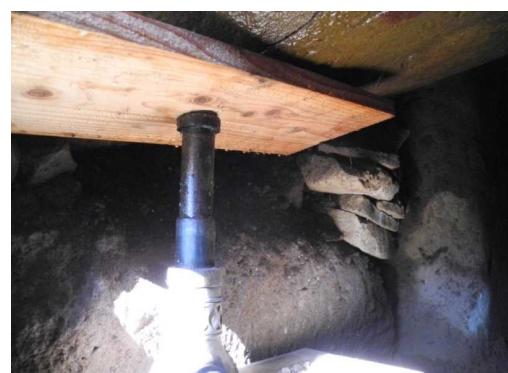
羨道部西側をジャッキアップ (写真撮影:熊本市文化振興課)

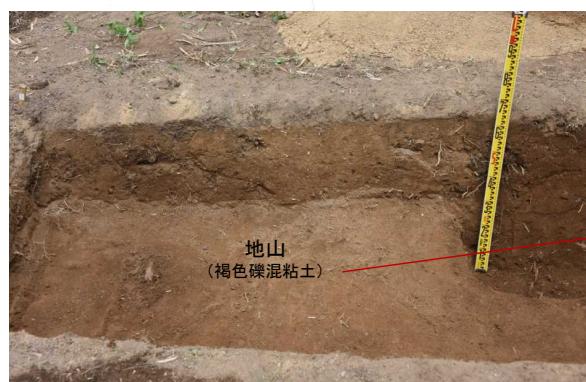
6トレーンチ (写真撮影:嘉島町教育委員会)

○砂っぽく、ジャリジャリした土質、風化礫を含む。
*「黄褐色ローム層」に比べ、粘性が弱く、軟らかい。
